DOCUMENTO PARA USO UNICO, COMO SOPORTE DE INF. TECN. ESPECIALIZADO Y PRESUPUESTO
OFICIAL DE OBRAS, AL SERVICIO DEL SR. AUGUSTO NUÑEZ GUERRA, **C.C. N° 84'037.141**
OBJETO: ADECUACIÓN Y MANTENIMIENTO DE TIPO CONSTRUCTIVO EN LAS INST. DE VIVIENDA
UNIFAMILIAR, (PATOLOGIAS DE FISURAS, HUMEDADES, AGRIETAMIENTOS Y DESPENDINGIENTOS DE
ENLUCIDOS EN MUROS, PISOS, LOSAS Y CIELO RASOS)
DIRECCION: CRA 20 # 6A – 23, BARRIO LOS OLIVOS, M/PIO DE SAN JUAN DEL CESAR LA GUAJIRA

INFORME TECNICO ESPECIALIZADO, (PATOLOGIAS DE; FISURAS, GRIETAS, HUMEDAD, DESPRENDIMIENTOS DE ENLUCIDOS Y REVESTIMIENTOS EN PISO, MUROS LOSAS Y CIELOS RASOS), EN VIVIENDA UNIFAMILIAR DE UN (01) PISO

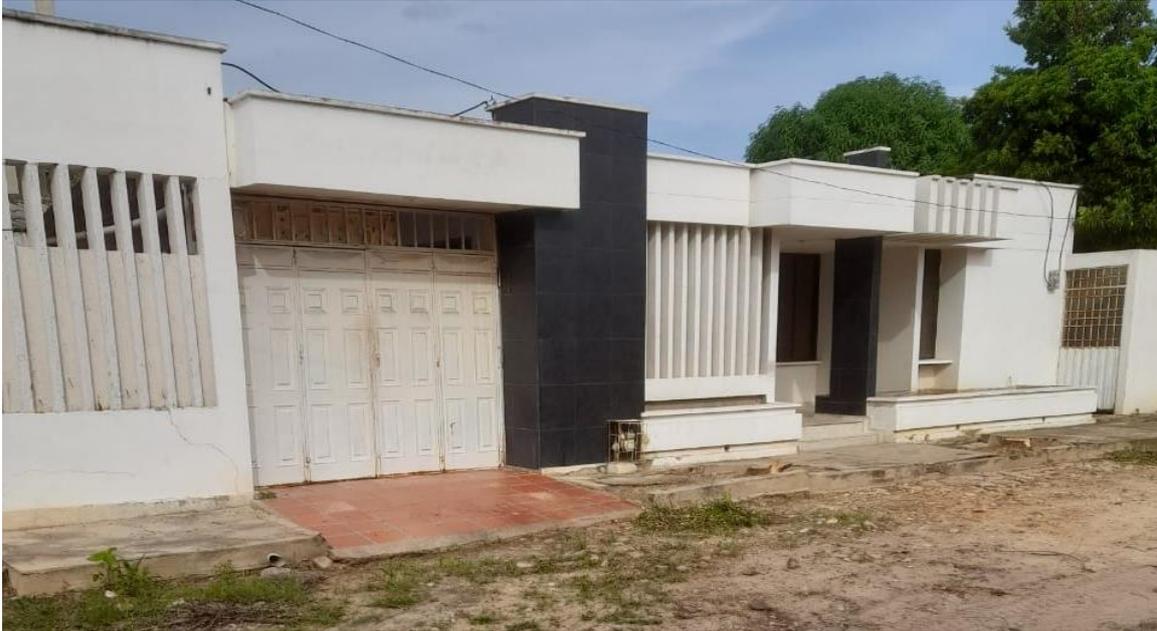
Foto N° 04: Estado actual de la vivienda, (fachada carrera 20), después de la sugerencia realizada al cliente, referente a la tala y erradicación de raíces de la arborización presente en la fachada.

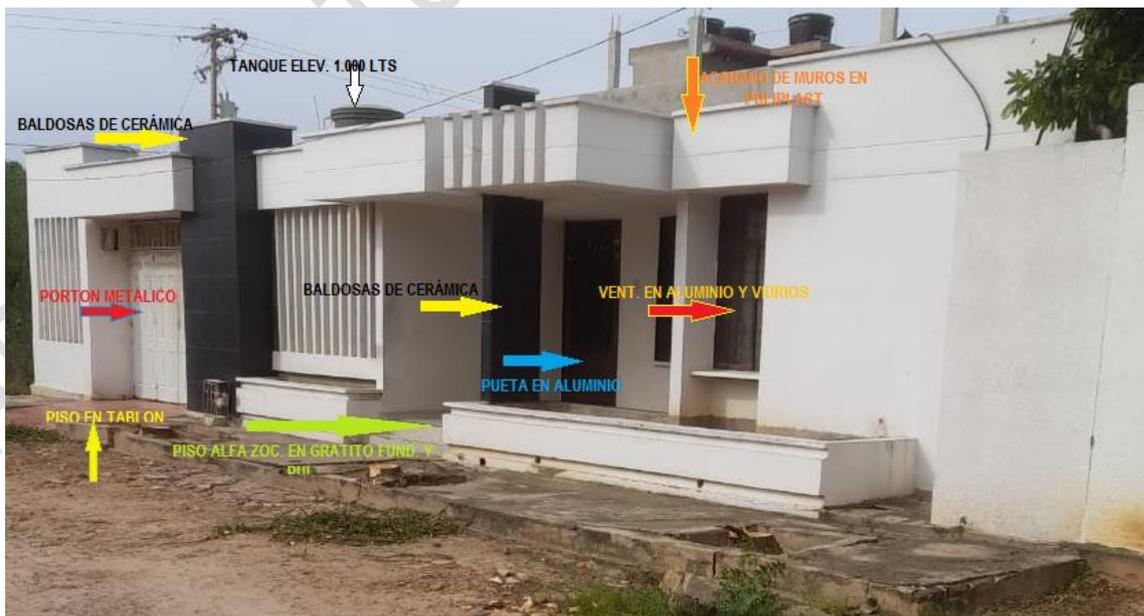
Foto N° 06: Fachada principal de la vivienda (acabados en estado actual).

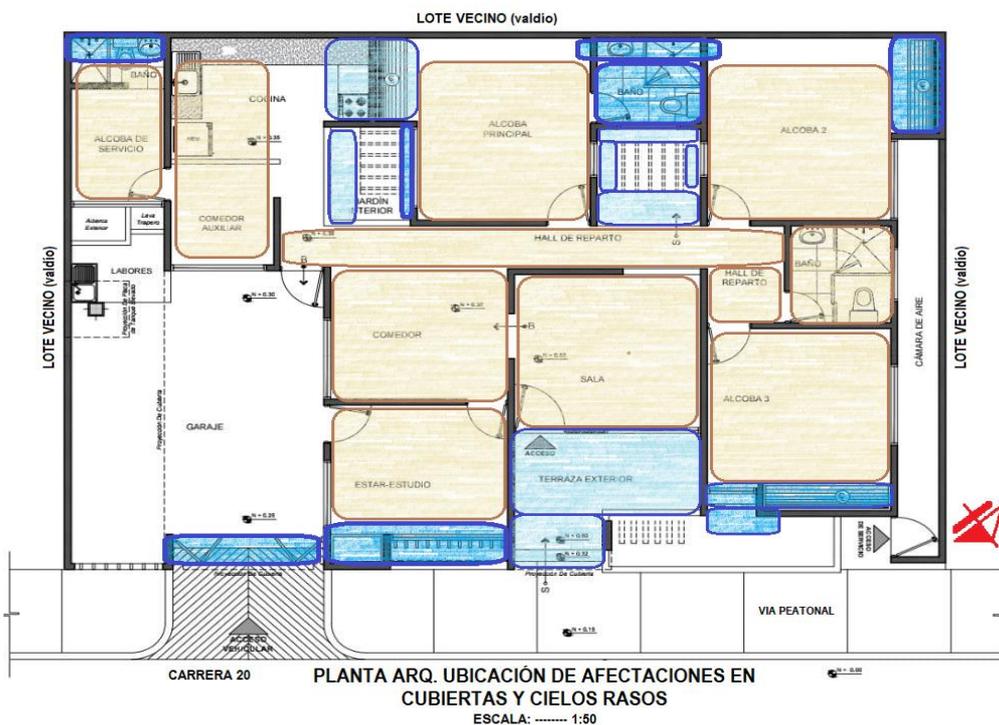
Plano N° 06: Planta Arq. Estado Actual, (levantamiento), Humedades en cubierta, losas, (viga canal) y cielos rasos.

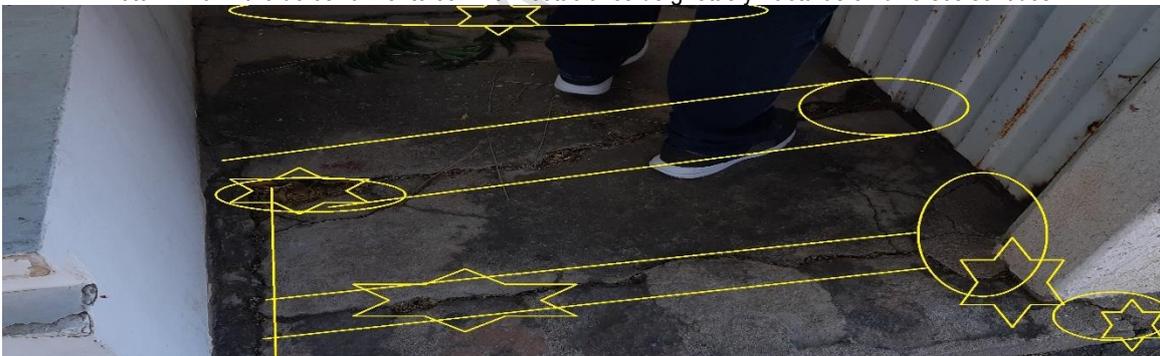
Foto N° 20: Piso en mortero totalmente fracturado, se requiere la demolición completa, estabilizar el terreno y posteriormente aplicar nueva plantilla, en este caso inicialmente estructural y despues la de nivelación.

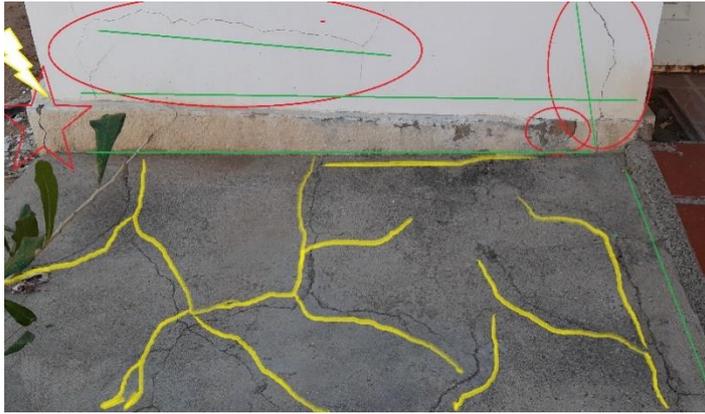
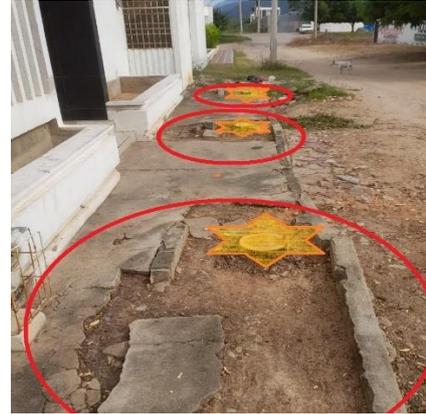
Fotos N° 22 y 23: Estado actual, de la acera o via peatonal, totalmente destruida, intervención inmediata, reposición.

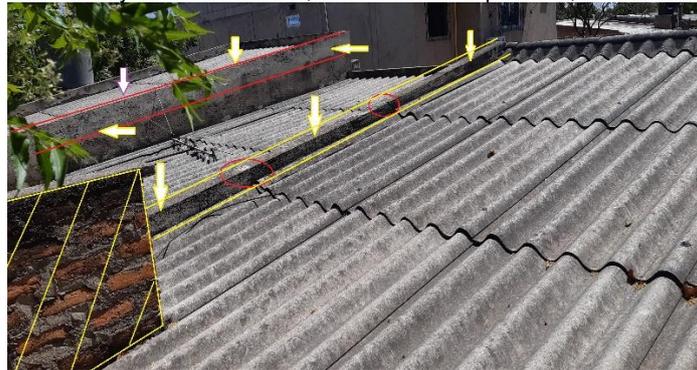
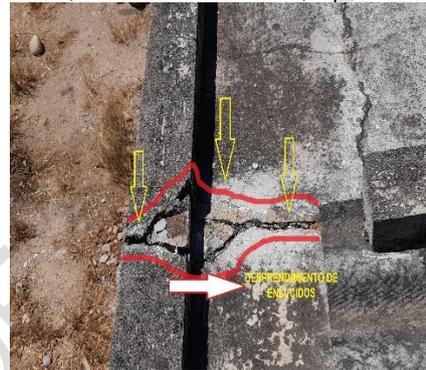
Fotos N° 24 y 25: Estado actual de la cubierta en estudio. Muros sin revoques en laterales y cara superior, plantilla de nivelación en losa de fachada (viga canal) con muestra de deterioro, puesto que no cuenta con algún elemento protector impermeabilizante, se requiere en este caso la demolición total, puesto que los muros no cuenta con la capacidad de carga al igual que la cimentación.

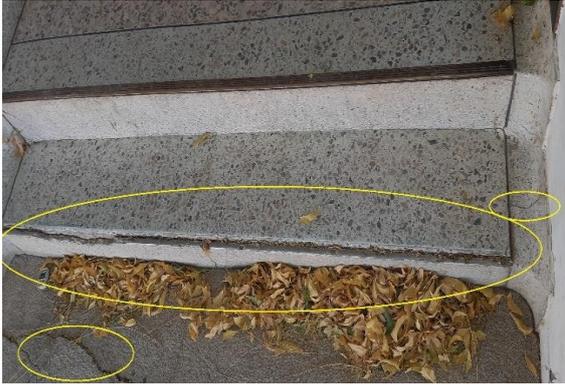
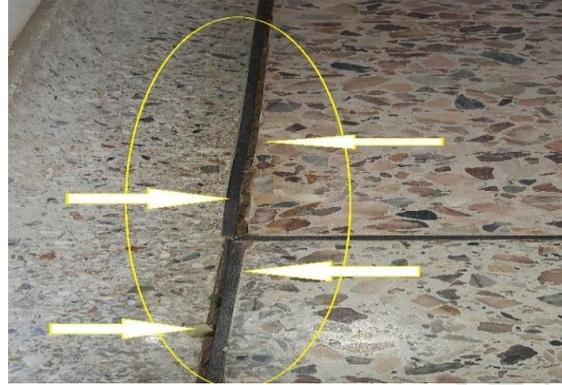
TERRAZA EXTERIOR

Fotos N° 34 y 35: Debido al asentamiento del terreno y presencia de raíces de arboles, se manifiestan desplazamientos y desprendimientos se estiman como los motivos generadores de la rotura y demás afectaciones en los pisos.

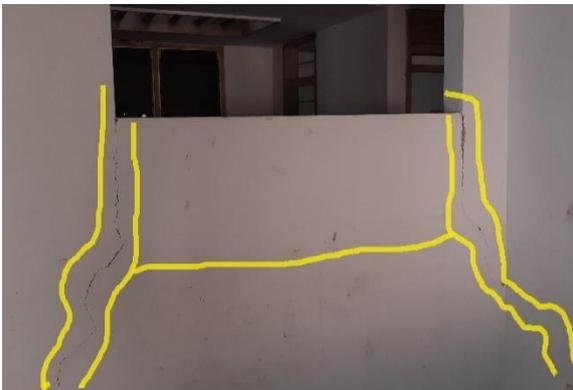
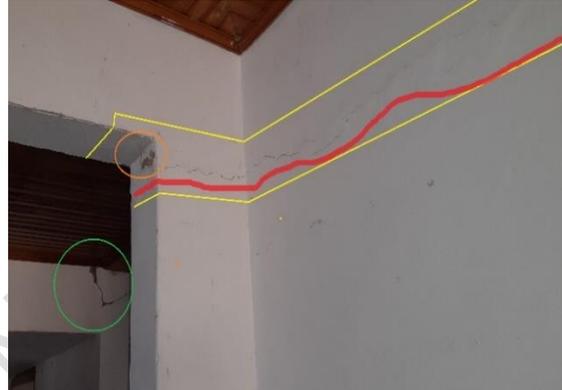
SALA

Fotos N° 36 y 36: Fisuras vivas, tendiente a grietas, en sentidos horizontales y verticales de manera continuas, (en las dos caras), plano perpendicular a la losa, (muro de apoyo).

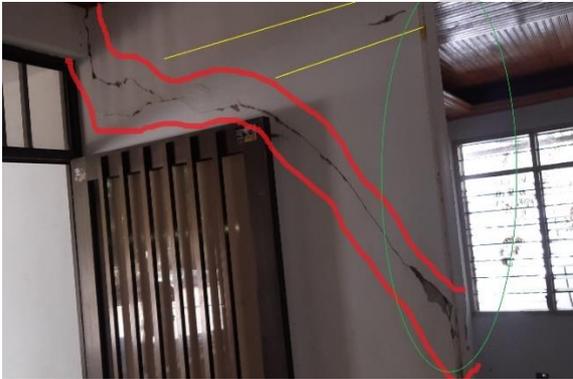
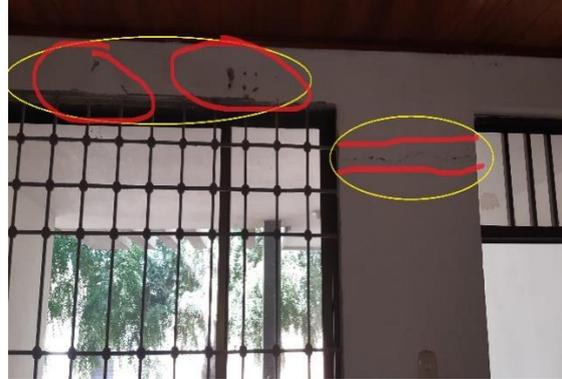
Fotos N° 38 y 39: Separación de los elementos, es necesario el desmonte de la puerta principal para realizarle las reparaciones pertinentes, simultaneamente el saneamiento de los muros y losas.

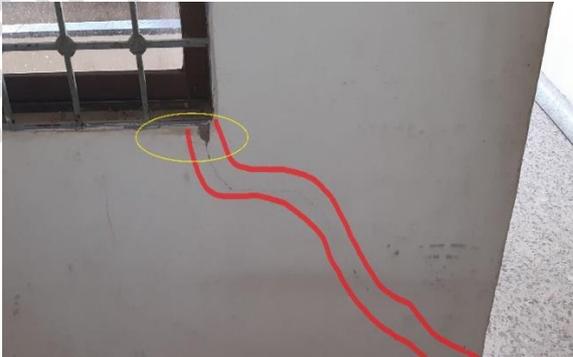
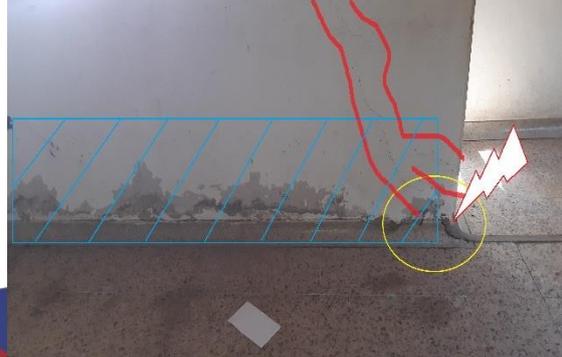
Fotos N° 40 y 41: Grietas diagonales en vanos parte inferior. Presencia de humedades y agentes biológicos, afectaciones directa en la cimentación, obliga a la demolición y retiro de los zócalos.

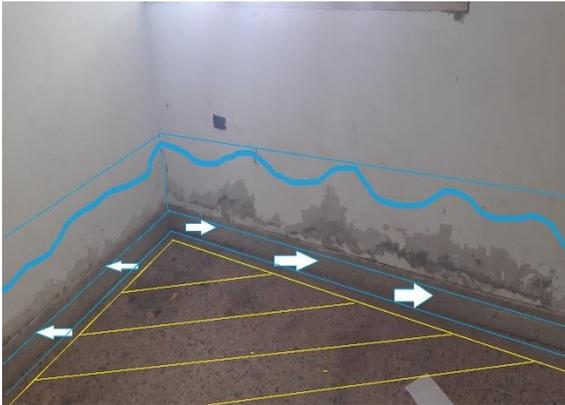
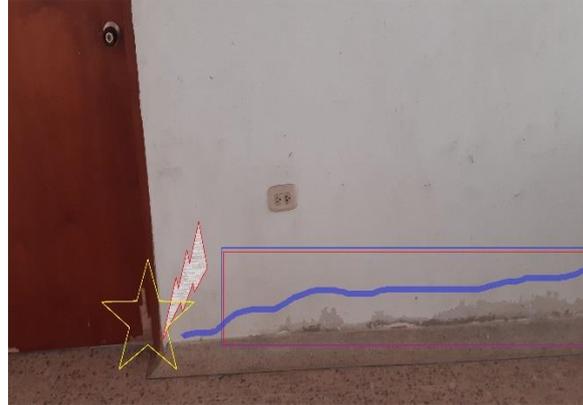
COMEDOR

Fotos N° 42 y 43: Presencia de humedades y agentes biológicos, afectaciones directa en la cimentación, obliga a la demolición y retiro de los zócalos.

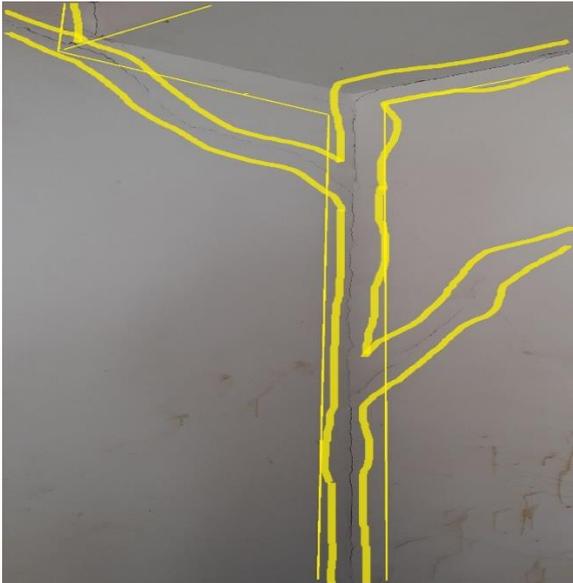
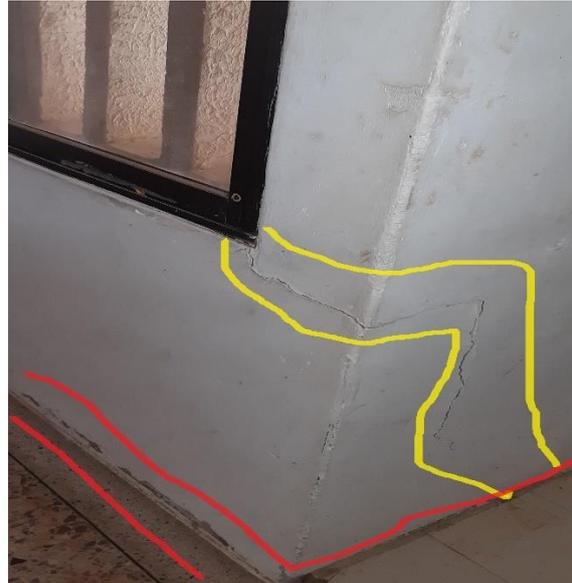
Fotos N° 54 y 55: Grietas y fracturas en muros, en diferentes sentidos, afectaciones en pisos y zocalos.

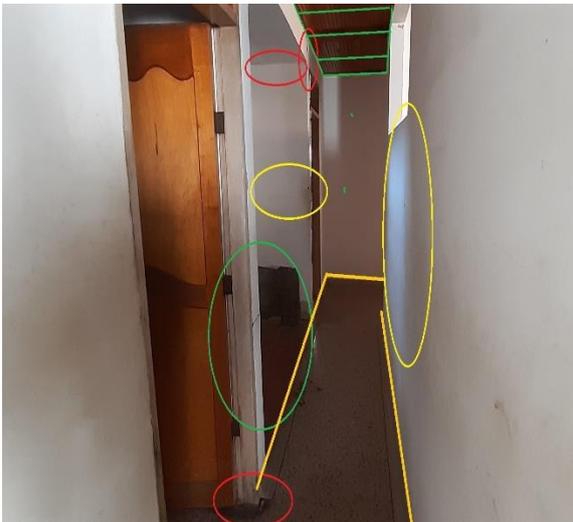
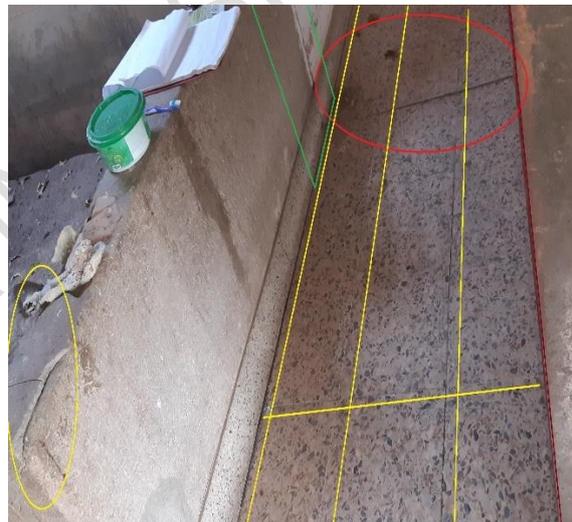
HALL DE REPARTO Y JARDINES

Fotos N° 56 y 57: Manifiesto de fisuras y grietas en muros y pisos, .

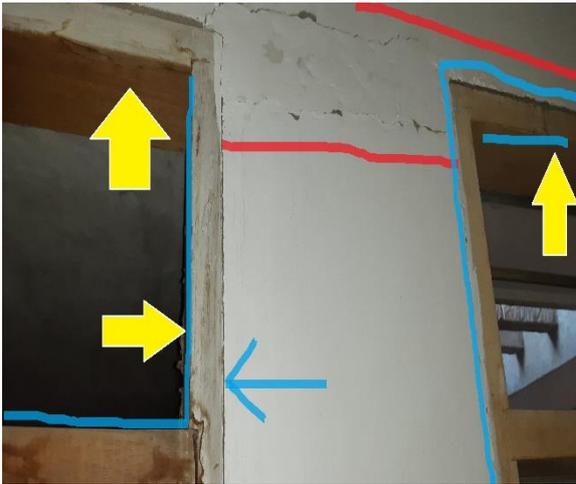
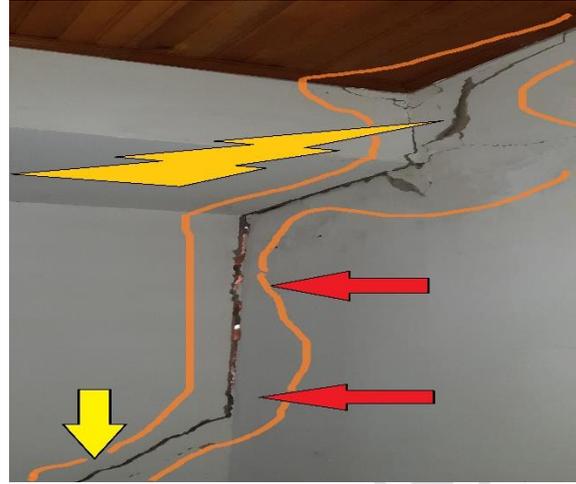
Fotos N° 71 y 72 Grietas presentes en muros y losas, Afectacion de elementos estructurales y no estructurales, se evidencia la rotura del muro y la losa, presencia de humedades y agentes biológicos.

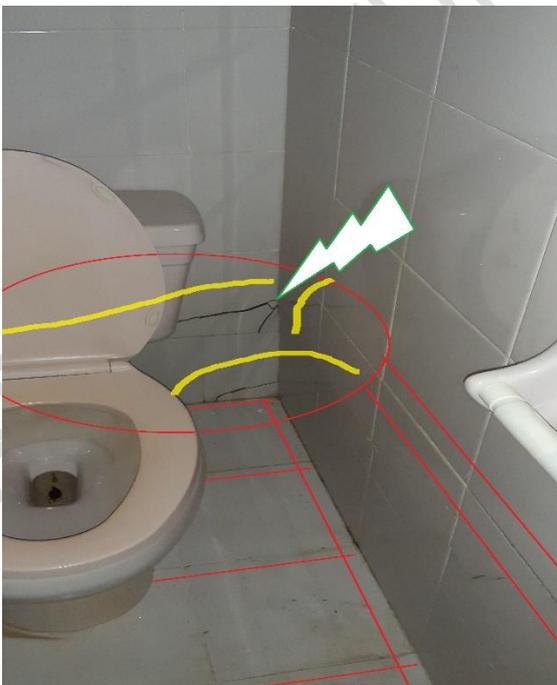
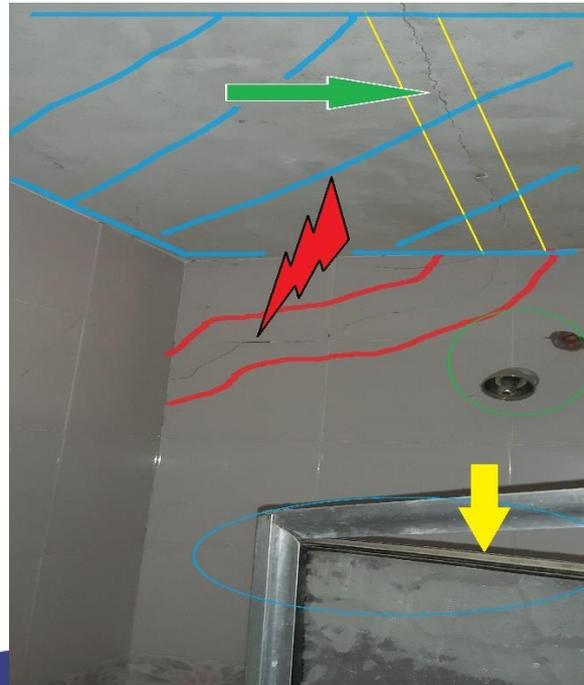
BAÑO PRINCIPAL

Fotos N° 74 y 75: Rotura completamente del muro afectando incidentalmente su recubrimiento. (enchape de cerámica), se logra apreciar el estado de la losa, manifestando grietas, humedades y descalcificación.

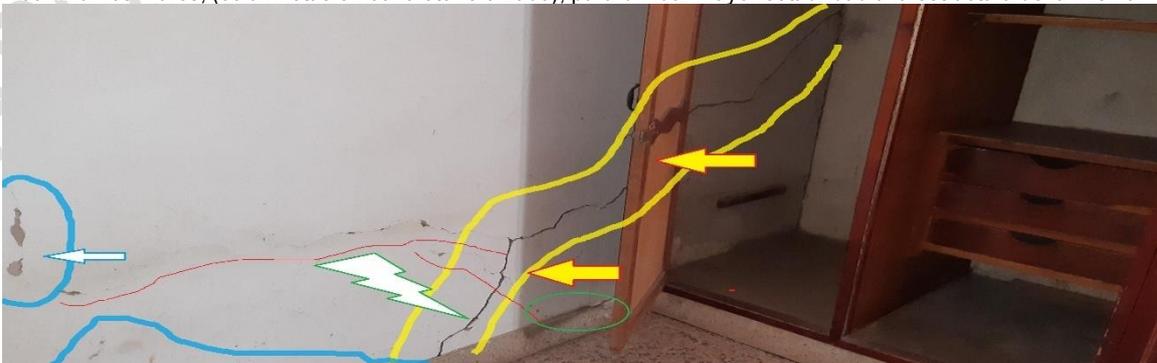
Foto N° 82: Presencia de humedad, fractura y rotura de los muros, afectando a carpintería de madera y los pisos

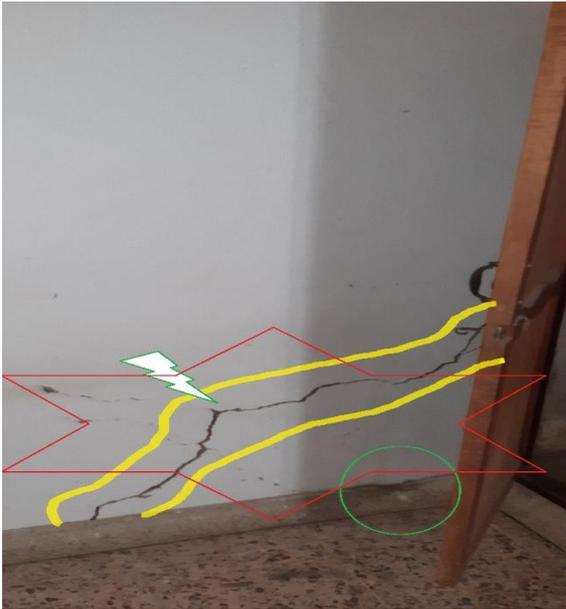
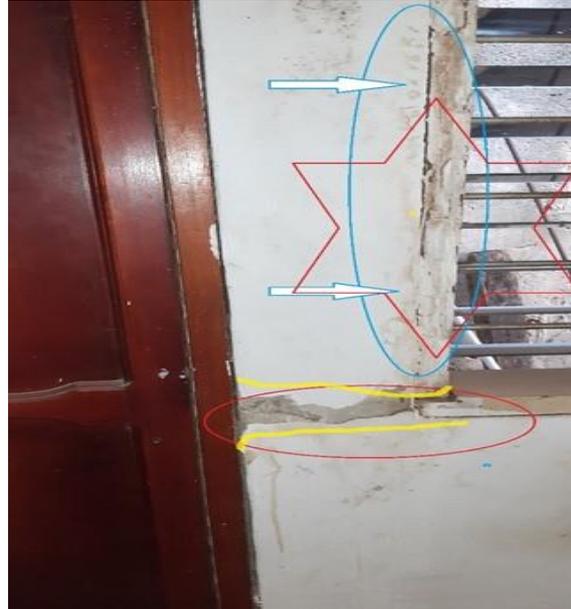
Fotos N° 83 y 84: Presencia de fisuras, grietas, fracturas y roturas de muros, pisos y zócalos, acompañadas de humedad, tanto en la mampostería como en la carpintería de madera, sumando los desprendimientos de enlucidos.

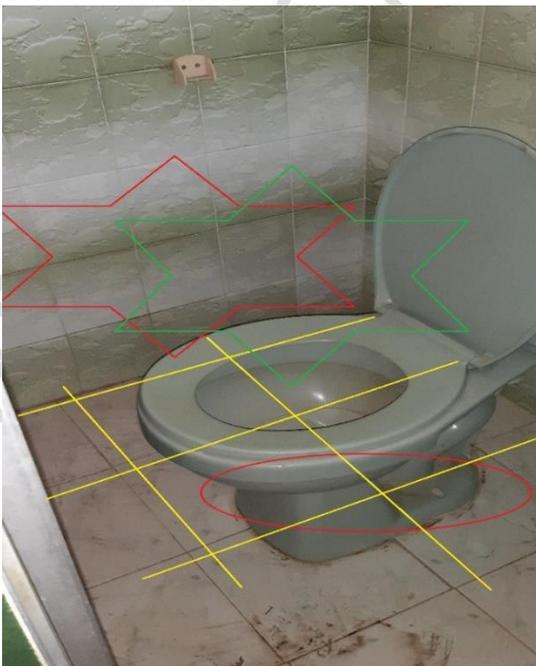
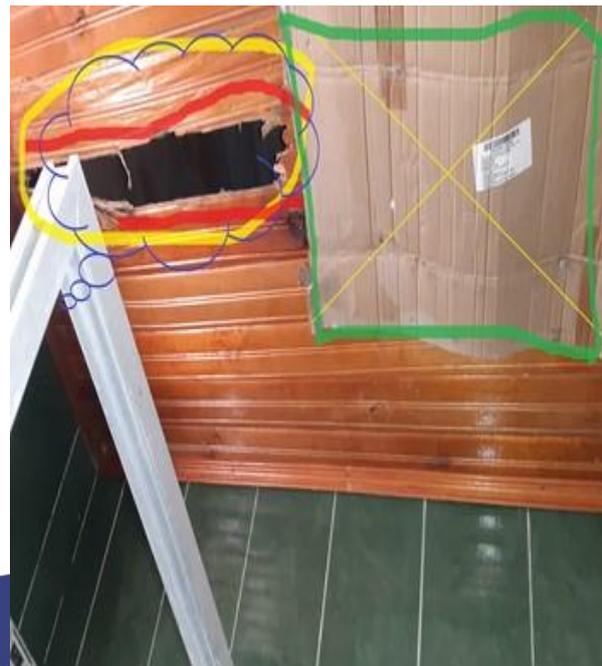
BAÑO COMPARTIDO

Fotos N° 86 y 87: Deterioro del enchape con fisuras y grietas, cielo raso afectado por la humedad y agentes patógenos.

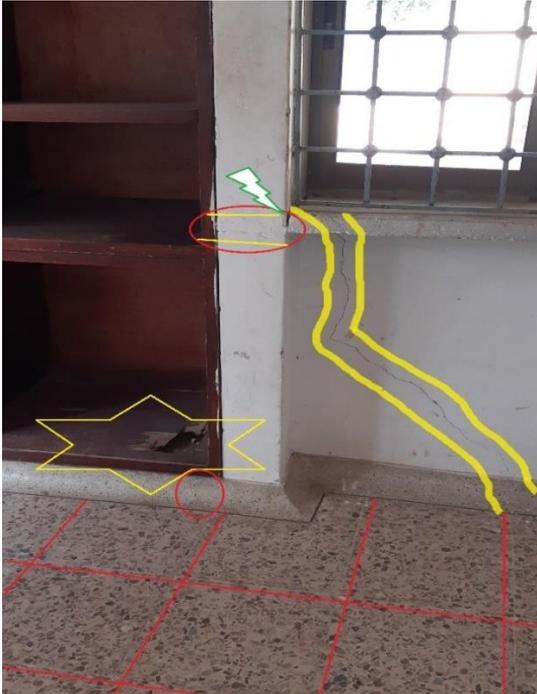
ALCOBA 3

Fotos N° 88 y 89: Closet en mal estado por la humedad, grietas en muros, pisos y zócalos con desprendimientos.

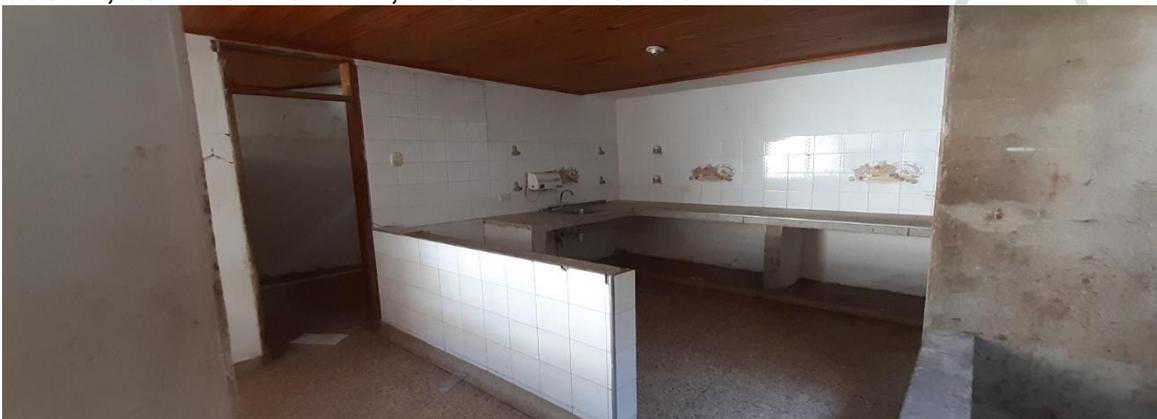
Foto N° 93: Vista de la cocina, desde el acceso al patio, imagen para orientación de próximas imágenes.

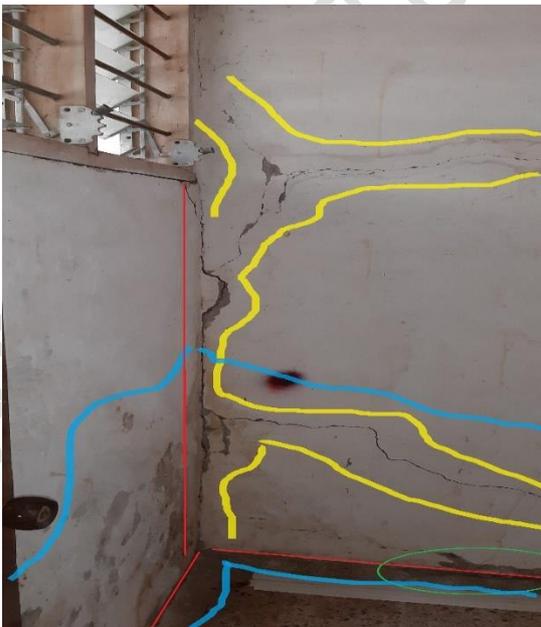
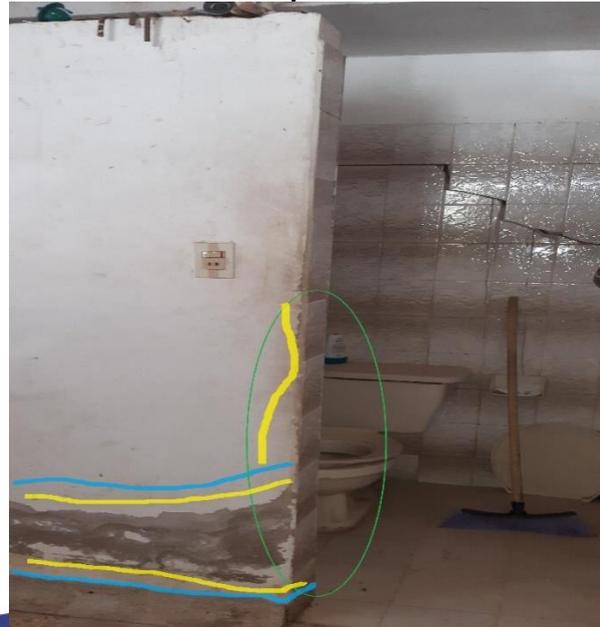
Fotos N° 102 y 103: Clara muestra de la complejidad generada por las patologías presentes, rotura de los elementos, humedades y presencia de agentes biológicos, tanto en muros como en pisos y zócalos.

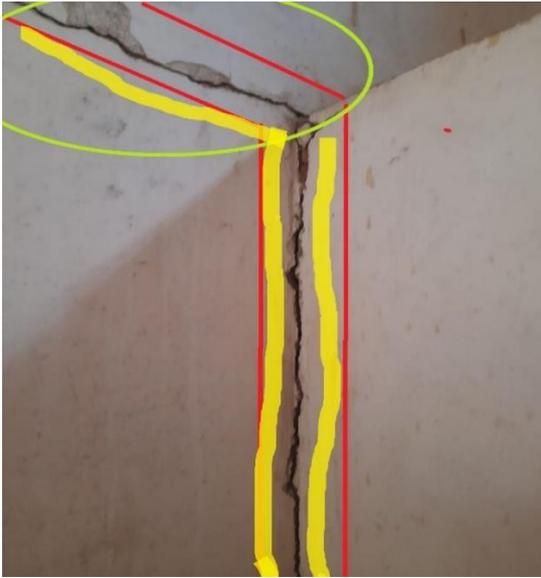
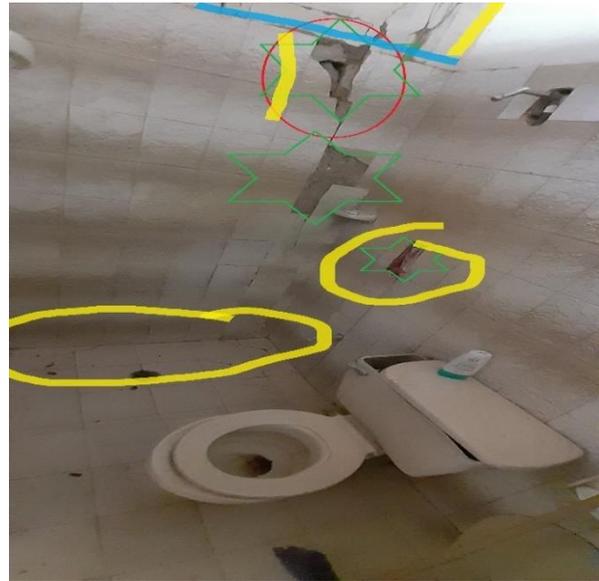
Fotos N° 104 y 105: Fractura entera de los elementos y completa afectación los revestimientos en pisos y muros.

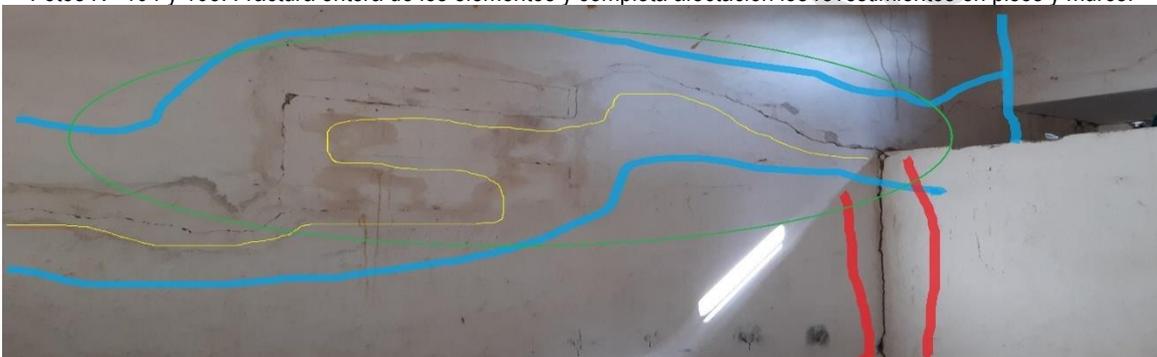
Foto N° 106: Muro afectado por grietas, humedades, y otros, es necesario su demolición para realizar las mejoras.

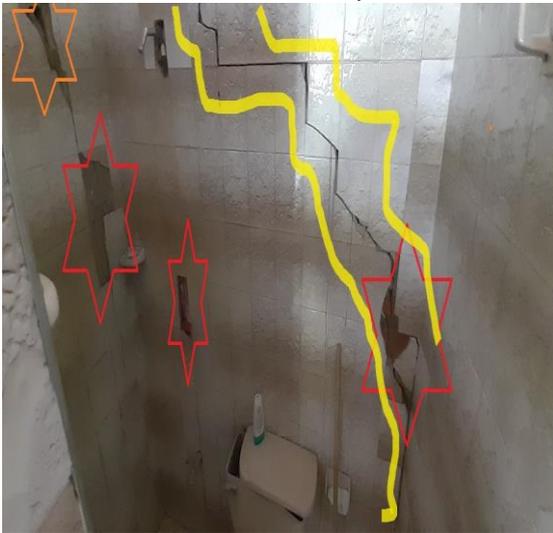
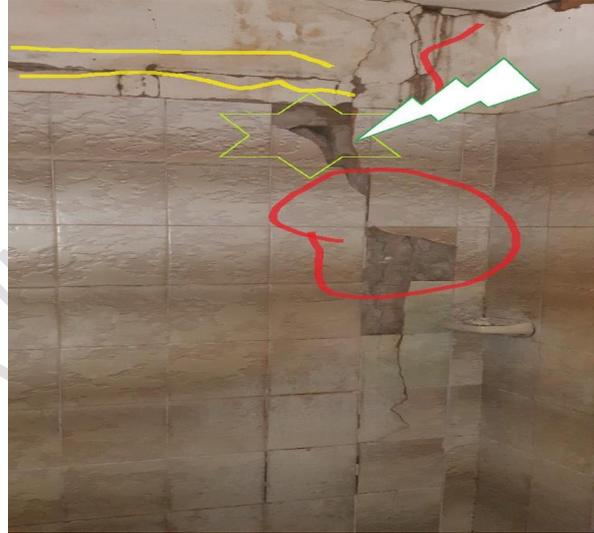
Fotos N° 110 y 111: Totalmente deteriorado los muros y sus revestimientos.

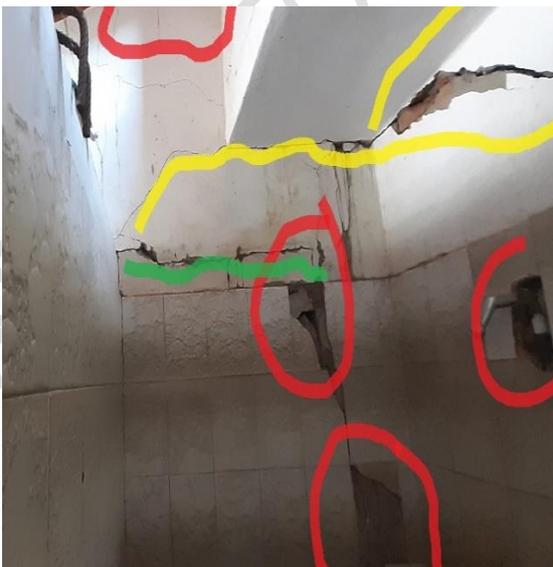
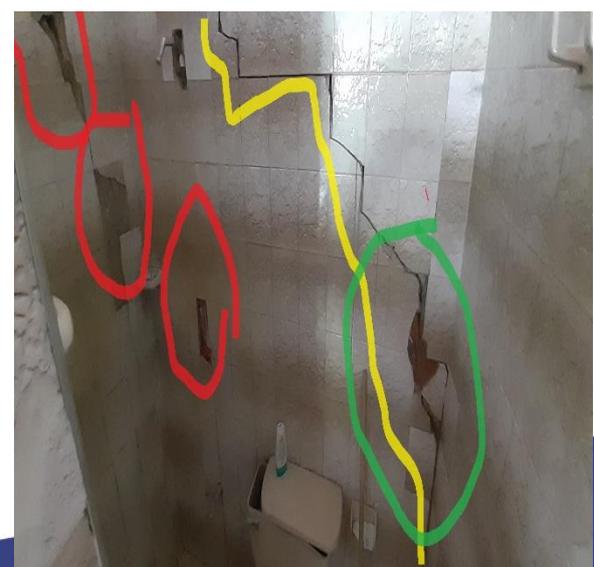
Fotos N° 113 y 114: Compleja manifestación de las patologías nombrada en el cuerpo del informe, afectación de todos los elementos, ya sean estructurales o no.

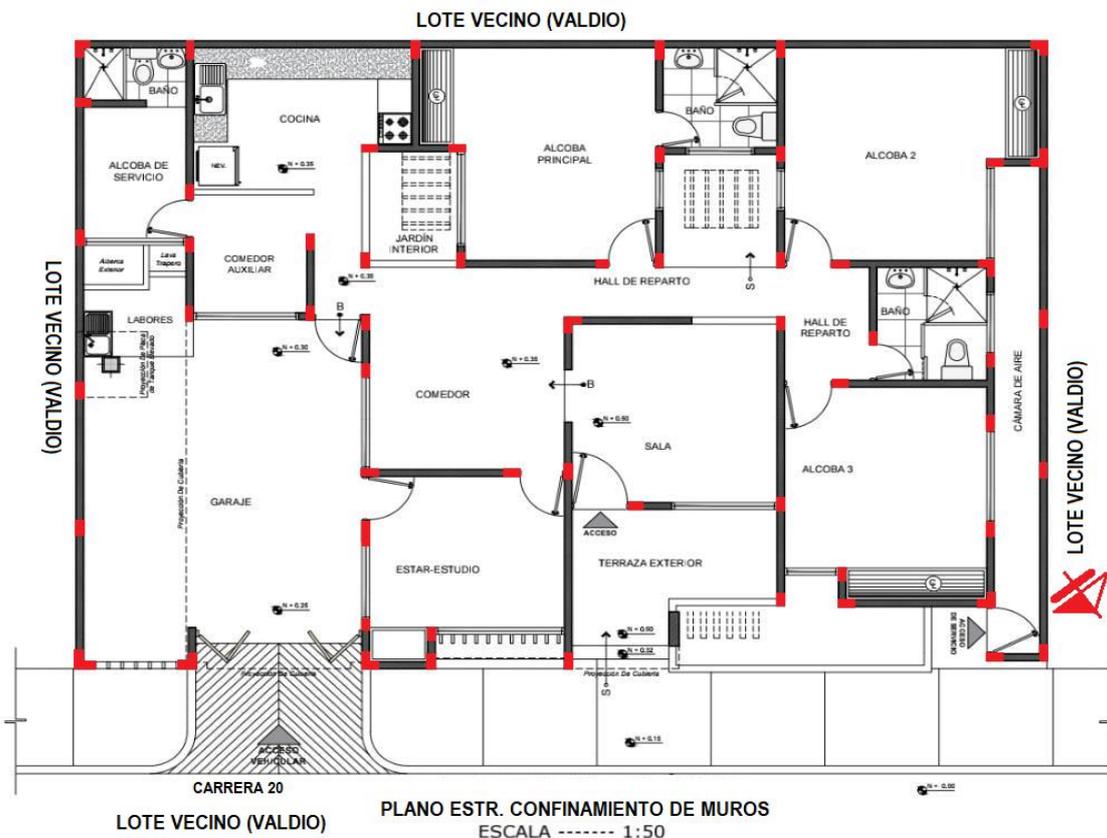
Plano N° 10: Planta Arq. Ubicación de columnetas para confinar los muros en la casa o vivienda estudiada. arquitecturaindesign@gmail.com arrec12@hotmail.com

1. Trazar la ubicación de cada columneta.
2. Corte con pulidora, para no fracturar el muro existente.
3. Demoler con taladro neumático parcialmente, hasta llegar a la cimentación.
4. Estabilizar el terreno con un solado fundido en concreto a 2.500 PSI, (espesor= 10 cms)
5. figurar el hierro (4 fe Ø 3/8" para la zapata de (0.50 x 0.50 x 0.20 mts).
6. Fundir zapata con espiga de 4 fe Ø 3/8" y estribos Ø 1/4" @ 14 cms.
7. Impermeabilizar el área intervenida, (Sika fels y emulsión asfáltica)
8. Formaletear y fundir en concreto a 3.500 PSI, el área intervenida, hasta la altura de la viga perimetral de amarre, (solera).
9. Desencofre del elemento.
10. Pañete en mortero 1:4
