## EXPERTICIO TÉCNICOMECÁNICO A VEHÍCULOS SINIESTRADOS (INSPECCIÓN SENSORIAL)

### DELITO DE LESIONES PERSONALES CULPOSAS EN ACCIDENTE DE TRÁNSITO INFORME PERITO DE CAMPO

### EXPERTICIA TÉCNICA A VEHÍCULO CLASE MICROBUS DE PLACAS

**TKK-610**

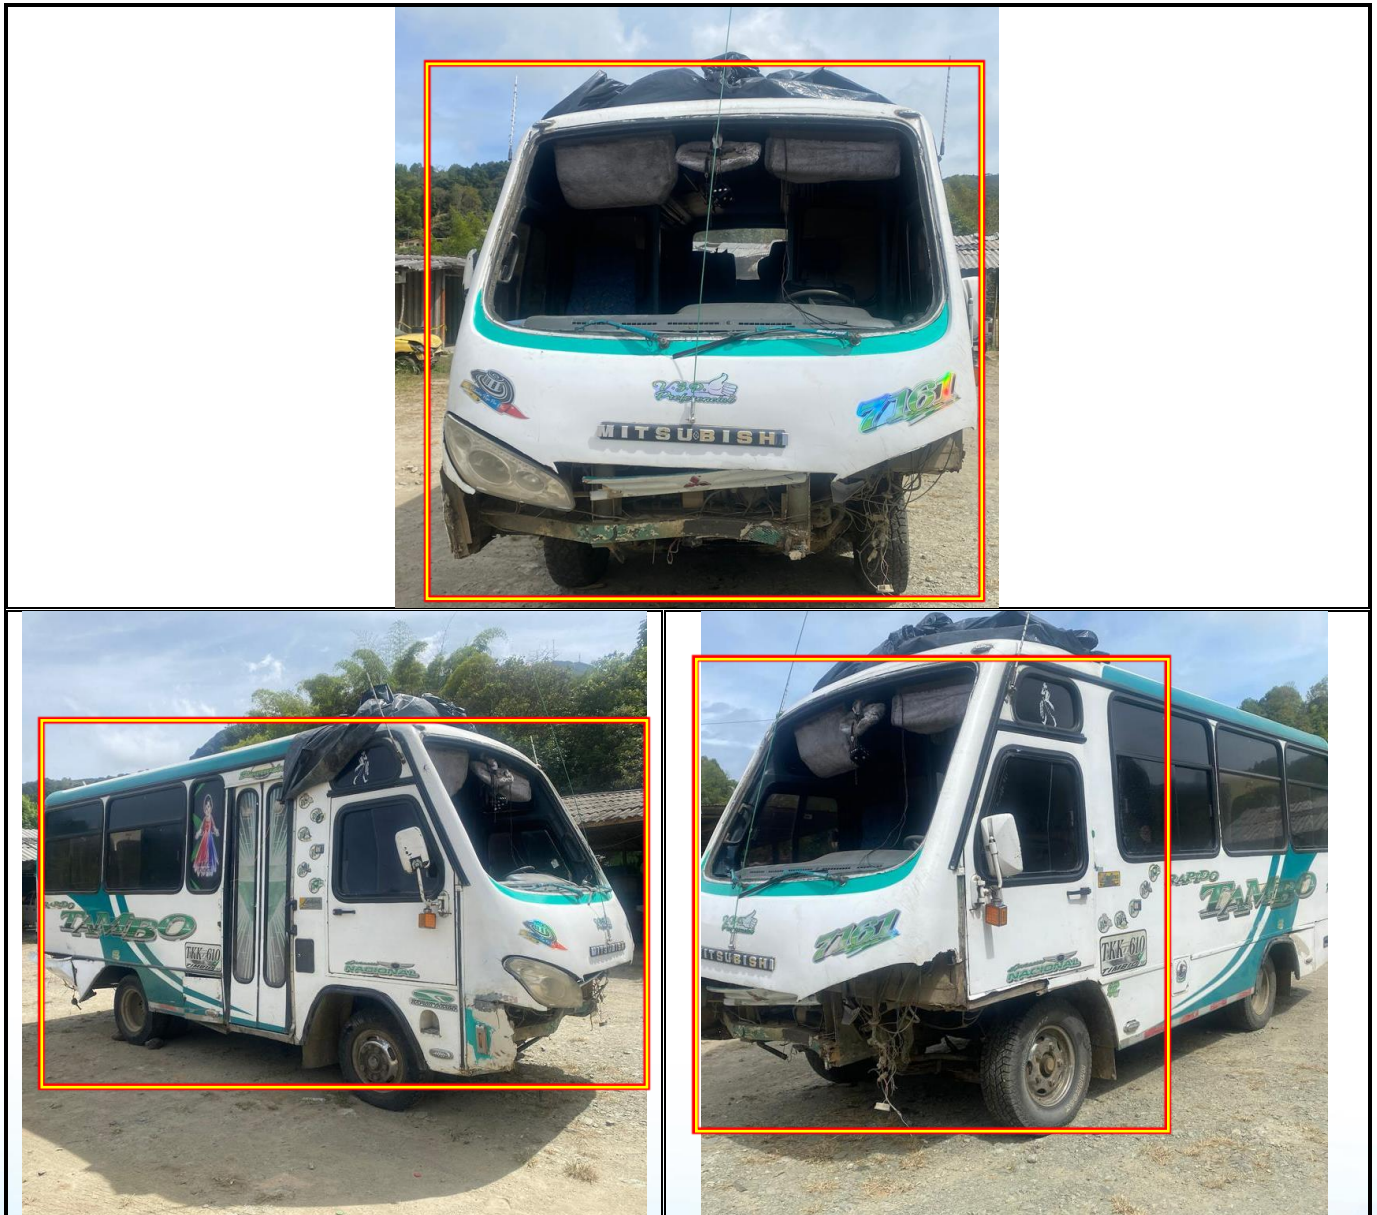
**Fotografías número 1, 2 y 3 plano medio y plano general:** En estas imágenes se observa y se resalta la parte anterior del vehículo clase MICROBUS de placas **TKK-610**: Presenta daños en el bomper, en el sistema luminico anterior y cableado electrico, en el parabrisas anterior, en el retrovisor:conjunto en mal estado debido al accidente de tránsito.
