INFORME TÉCNICO DE RECONSTRUCCIÓN DE ACCIDENTES DE TRÁNSITO

CASO No. 5806
PLACA: UYU – 609
ENERO DEL 2023
NIVEL 1

CESVI COLOMBIA
Centro de Experimentación y Seguridad Vial Colombia

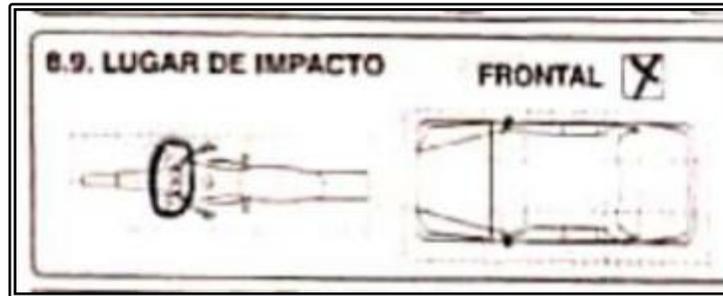
Imagen 3.4 Lugar de impacto del vehículo 2 (Motocicleta)

A partir de la información registrada en el informe policial de accidentes de tránsito, se reportan daños en el vehículo 2 (Motocicleta) en toda la zona anterior.

Según el análisis de daños y lo registrado en el informe de la autoridad, es posible descartar cualquier tipo de contacto con la zona posterior del vehículo 2 (Motocicleta).

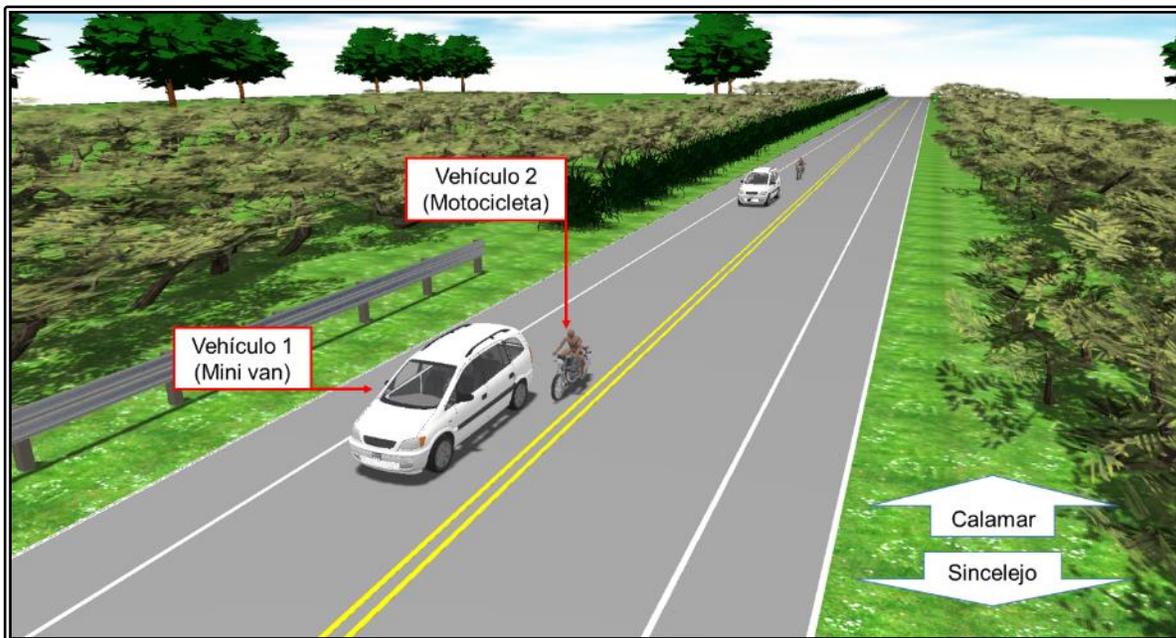
Imagen 4.4 Sentidos de circulación

Previo al impacto entre los rodantes y para que se presentara la configuración de impacto, el vehículo 2 (Motocicleta) realizaba una maniobra de adelantamiento ubicándose sobre el lateral izquierdo del vehículo 1 (Mini van).

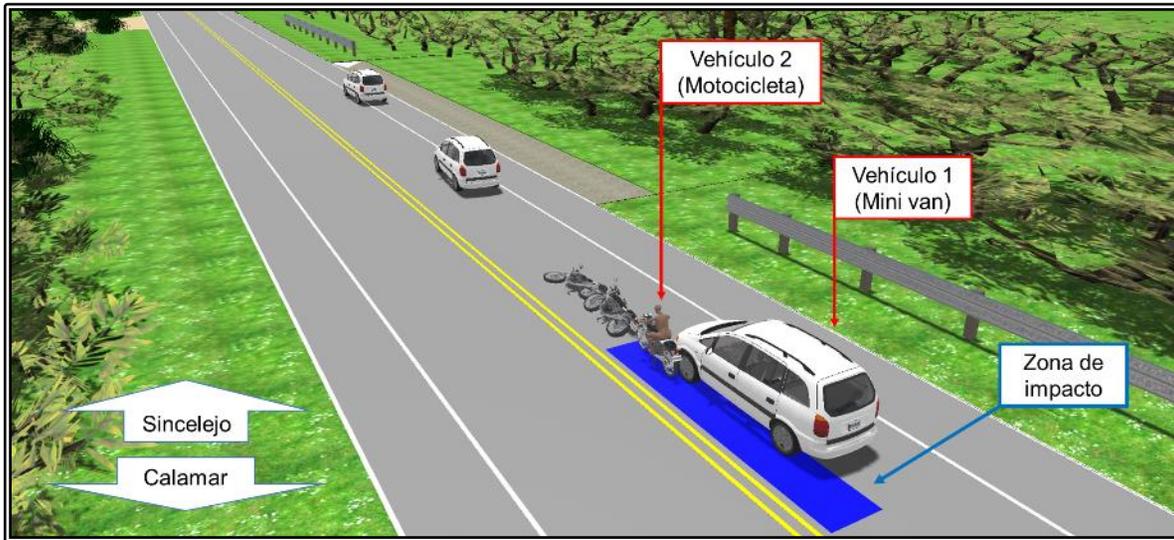
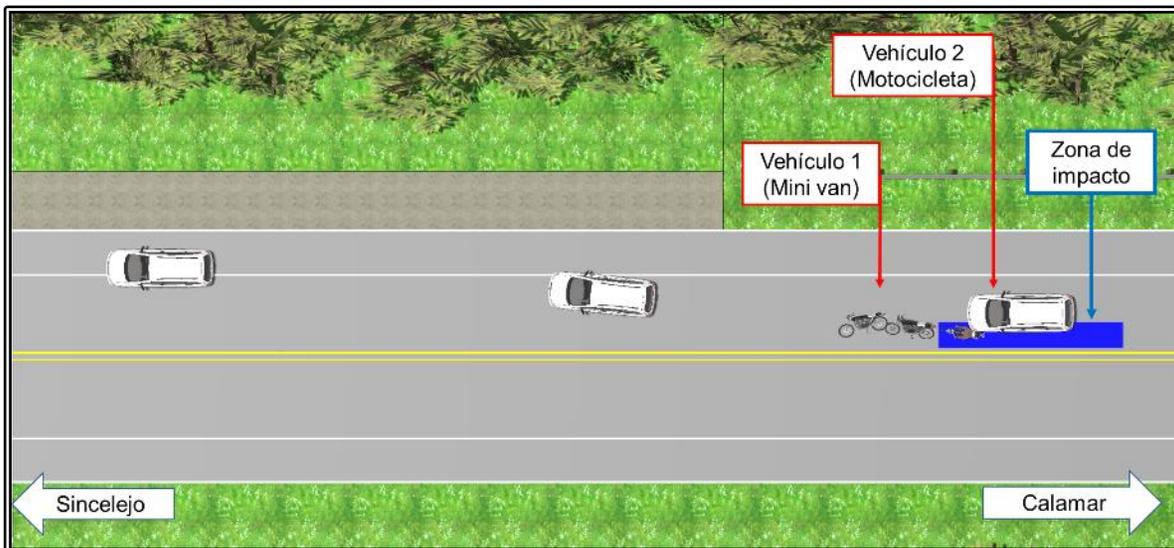
Imagen 4.6 Fijación posible zona de impacto

De acuerdo con estudios de Accidentología vial[‡] a partir de las posiciones finales de los vehículos involucrados y sentidos de circulación, es posible delimitar tanto la forma como el área de impacto entre rodantes y el lugar de la vía donde se generaría el cruce de trayectorias de los vehículos, pero de forma aproximada; por lo tanto, se establece el sector de impacto.

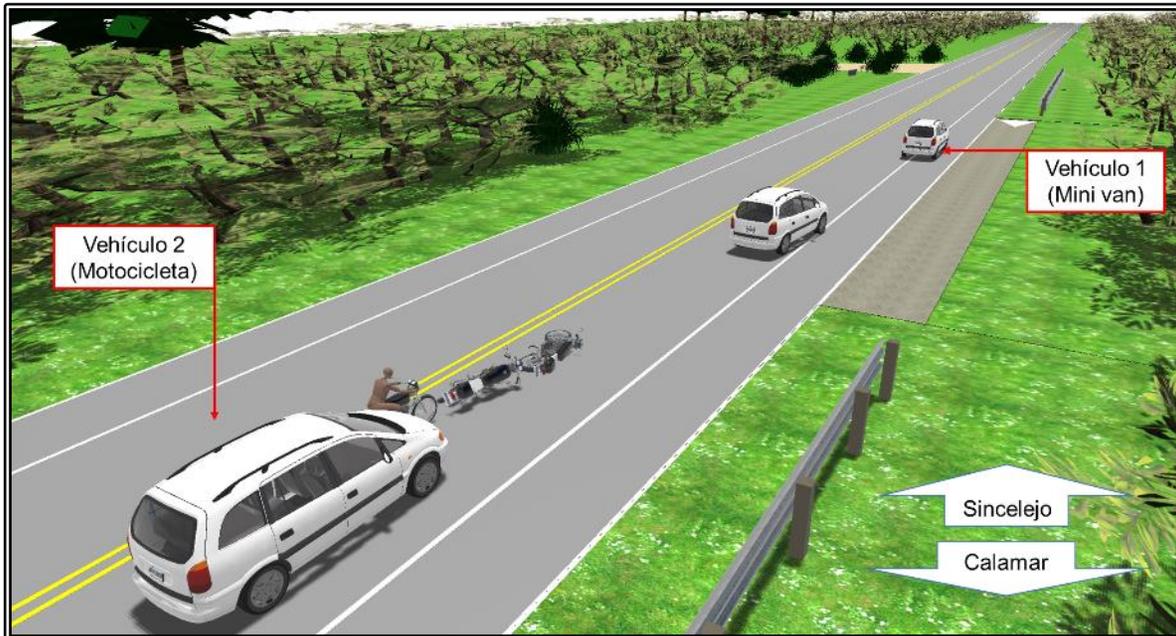
Imagen 4.8 Trayectorias pos-impacto.

Posterior al contacto entre rodantes, el vehículo 2 (Motocicleta) cae sobre la vía hasta su posición y el vehículo 1 (Mini van), genera una maniobra a ubicarse sobre la berma, para su próxima detención.

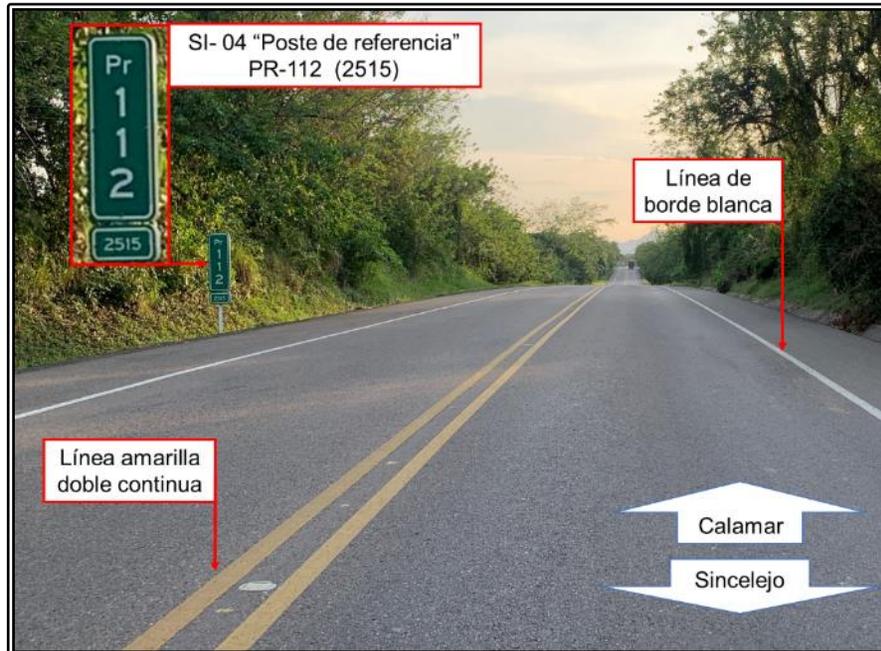
Imagen 4.14 señal ubicada 214 m antes de la zona del accidente

Según la configuración de la vía y el análisis de ocupación de carril, es posible establecer, que la causa determinante del accidente es la maniobra de adelantamiento por parte del conductor del vehículo 2 (Motocicleta), la cual no está permitida, ya que la presencia sobre la vía de la línea central amarilla doble continua, restringe dicha acción.
