ASUNTO: Respondiendo a: Asunto: DERECHO DE PETICION ART 23 CN. Radicado No.20240221-5683-E

1. Informe Técnico Finca la Floresta, CDGRD357 del 04 10 2022
2. Informe Técnico Comunidad Piedras Bachichi, CDGRD380 del 01 11 2022
3. Visita técnica ladera fallada, CDGRD395 del 06 12 2022

ASUNTO: Remision Informe técnico ladera fallada (PR17+850) frente al predio reconocido como casa de los Tamales-municipio de Pueblo Rico.

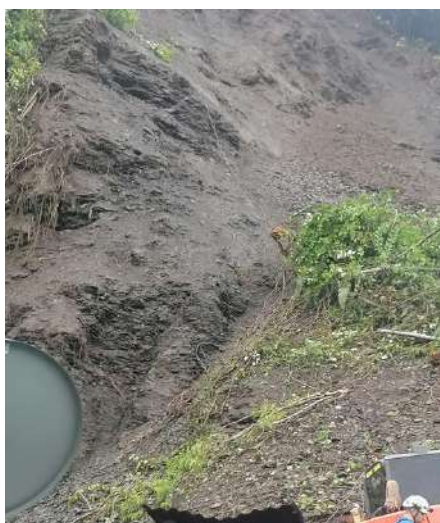
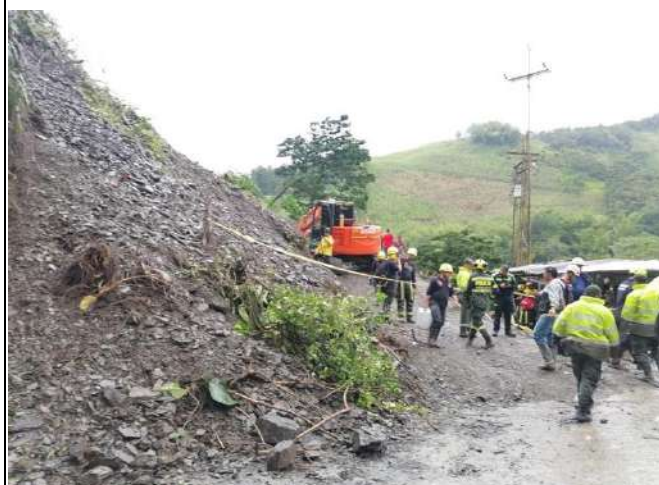
**Foto 1.** Movimiento en masa activo que sepultos vehículos que iban pasando sobre la vía código 5003 Vía Nacional 5003 Santa Cecilia – Viterbo. (municipio de Puelo Rico)
