# INFORME TÉCNICO - PERICIAL DE RECONSTRUCCIÓN DE ACCIDENTE DE TRÁNSITO R. A. T<sup>®</sup> 2

**VEHÍCULO No. 1:** CAMIÓN, CHEVROLET NKR, modelo 2002, color blanco,  
placa VBZ 717.

**VEHÍCULO No. 2:** TRACTOCAMIÓN, KENWORTH T800, modelo 2013, color  
amarillo, placa THX 528 / R55853.

## INFORME No. 210831338

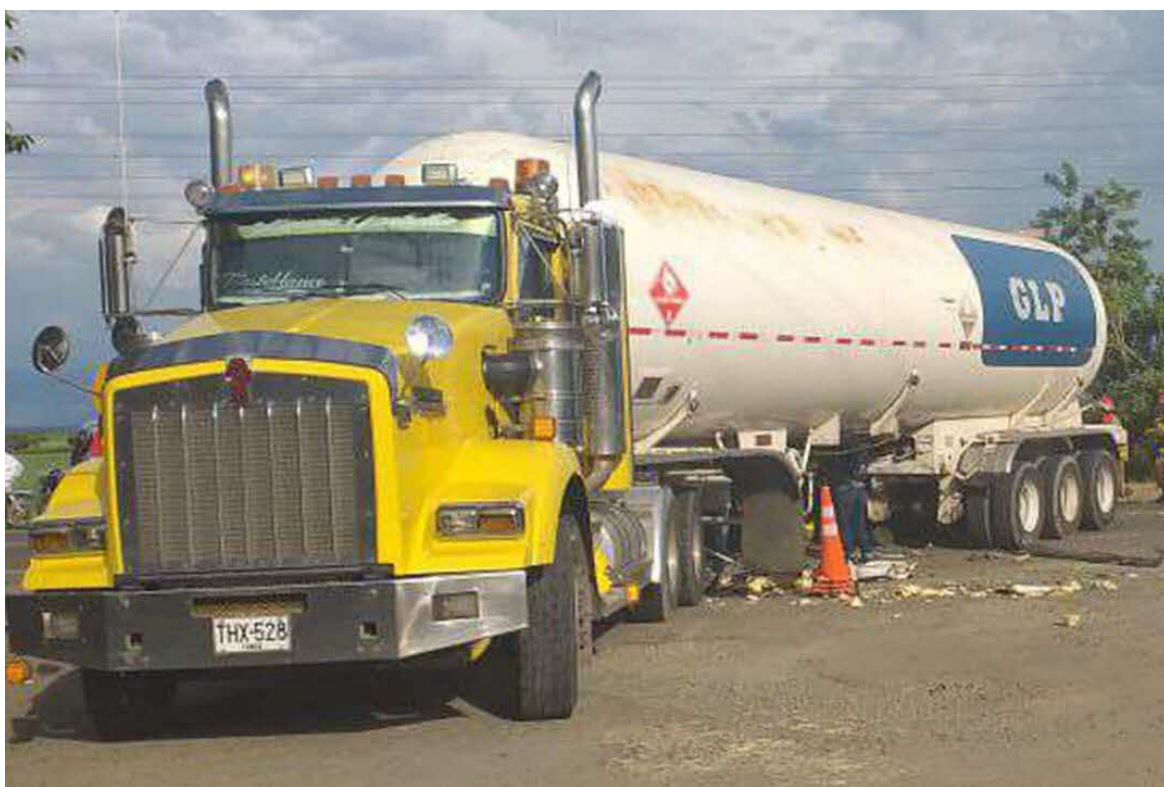
**FOTOGRAFÍA No. 7 PLANO MEDIO:** En esta fotografía se observan las características generales del vehículo.

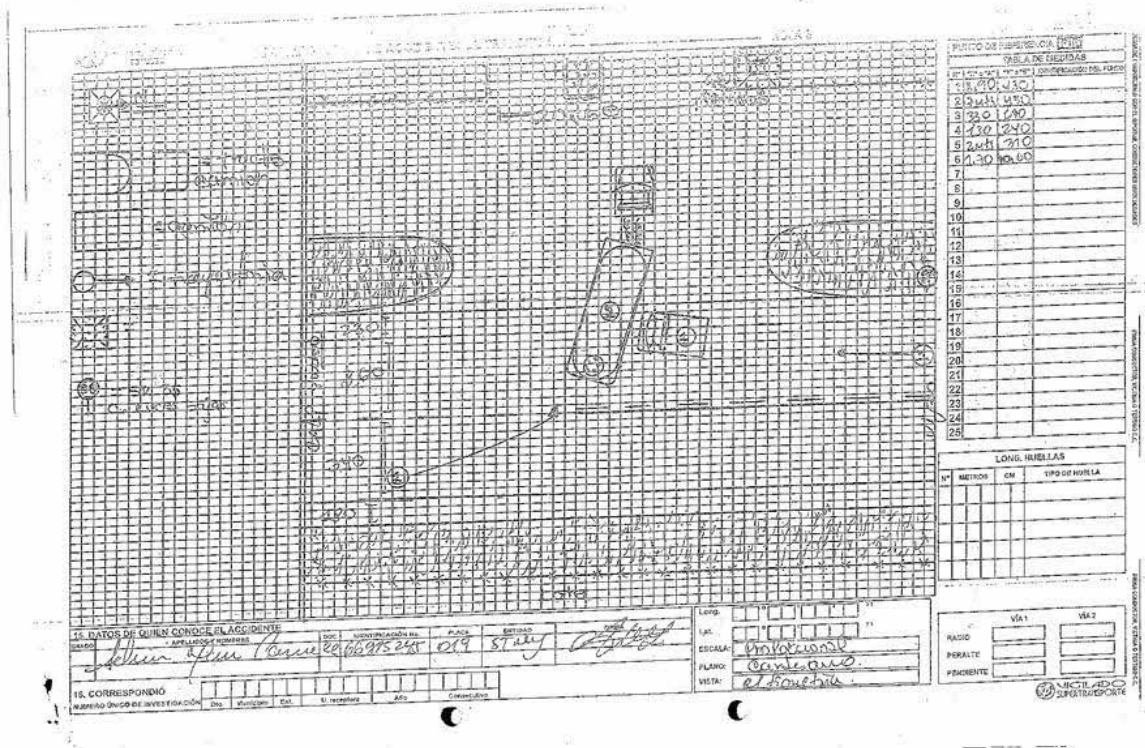
**IMAGEN No. 14:** En esta imagen se muestra el croquis del accidente realizado por la autoridad de tránsito.

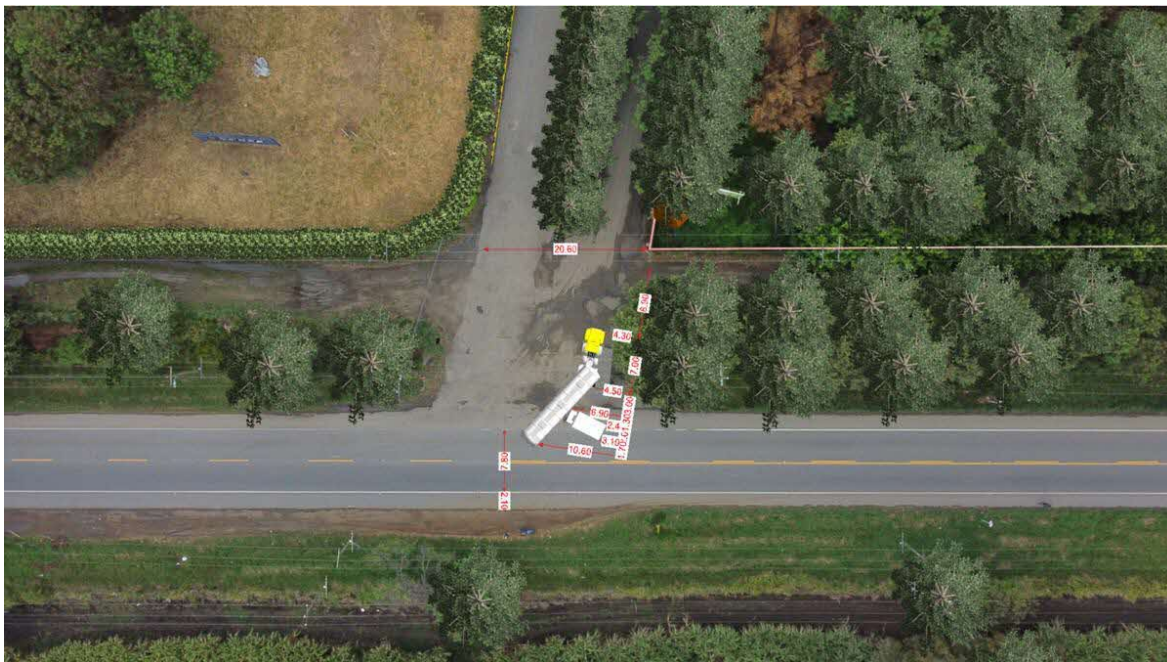
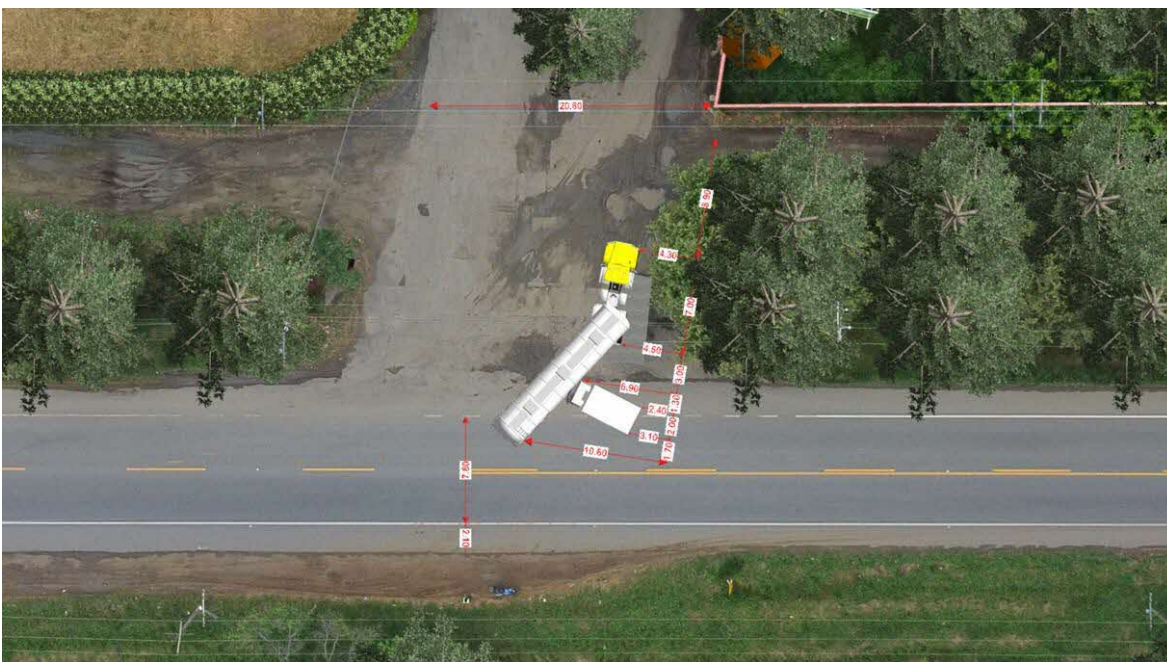
**IMAGEN No. 15:** En estas imágenes, vista en planta se aprecian las evidencias diagramadas en el croquis del informe de la autoridad.

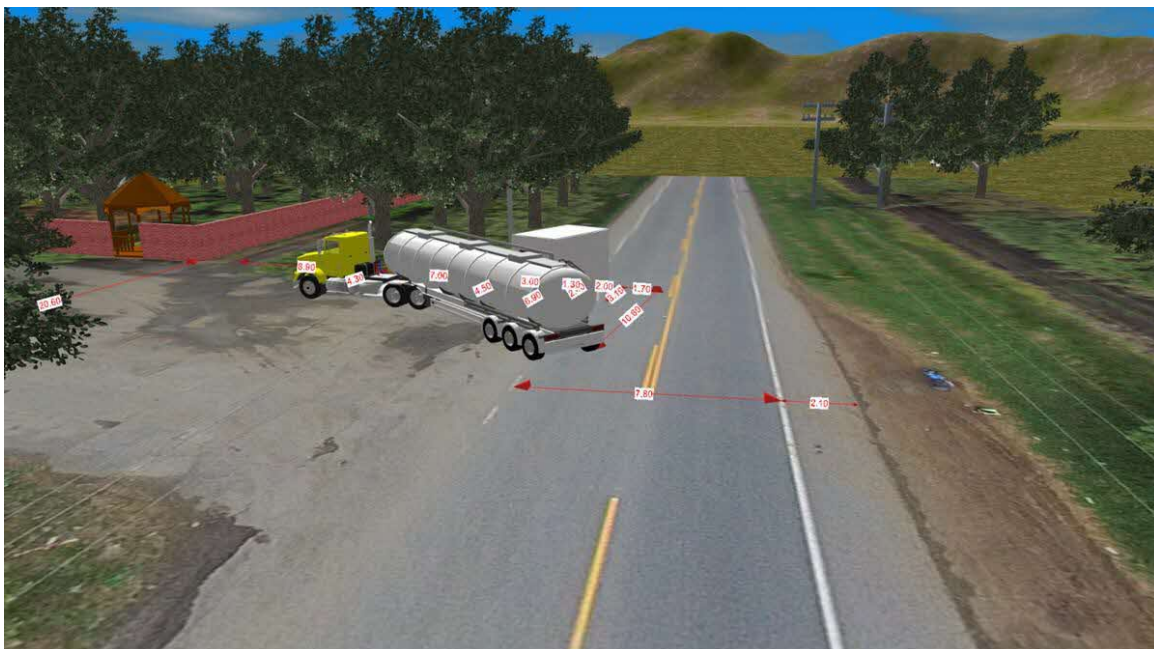
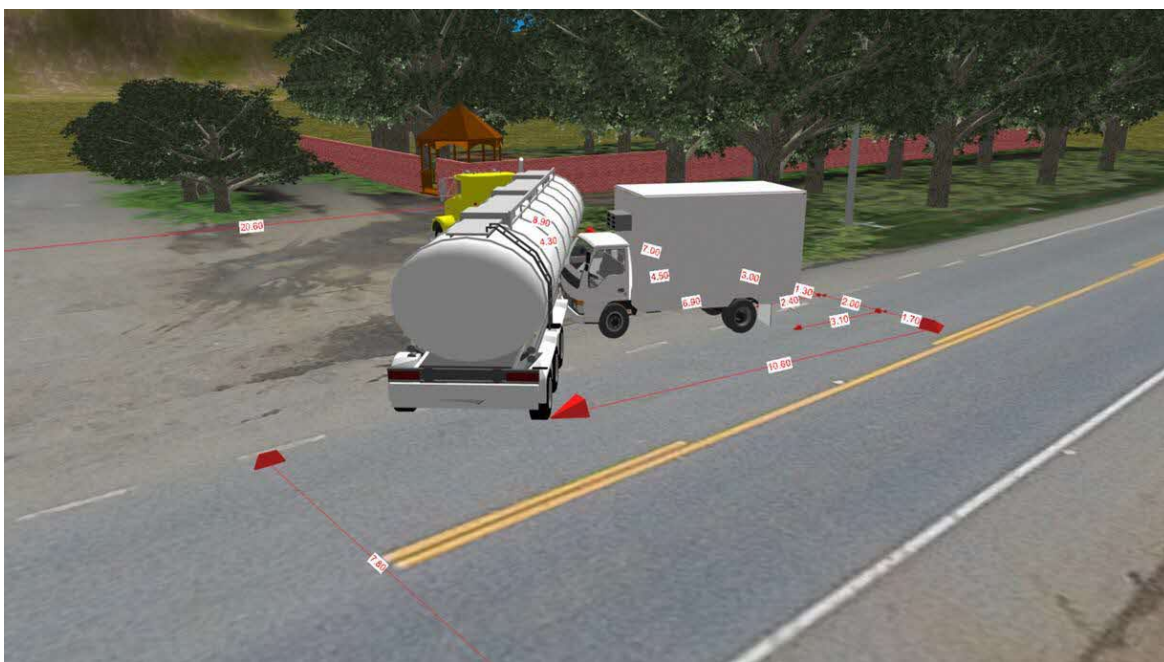
**IMAGEN No. 17:** En estas imágenes en 3D se aprecian las evidencias diagramadas en el croquis del informe de la autoridad.

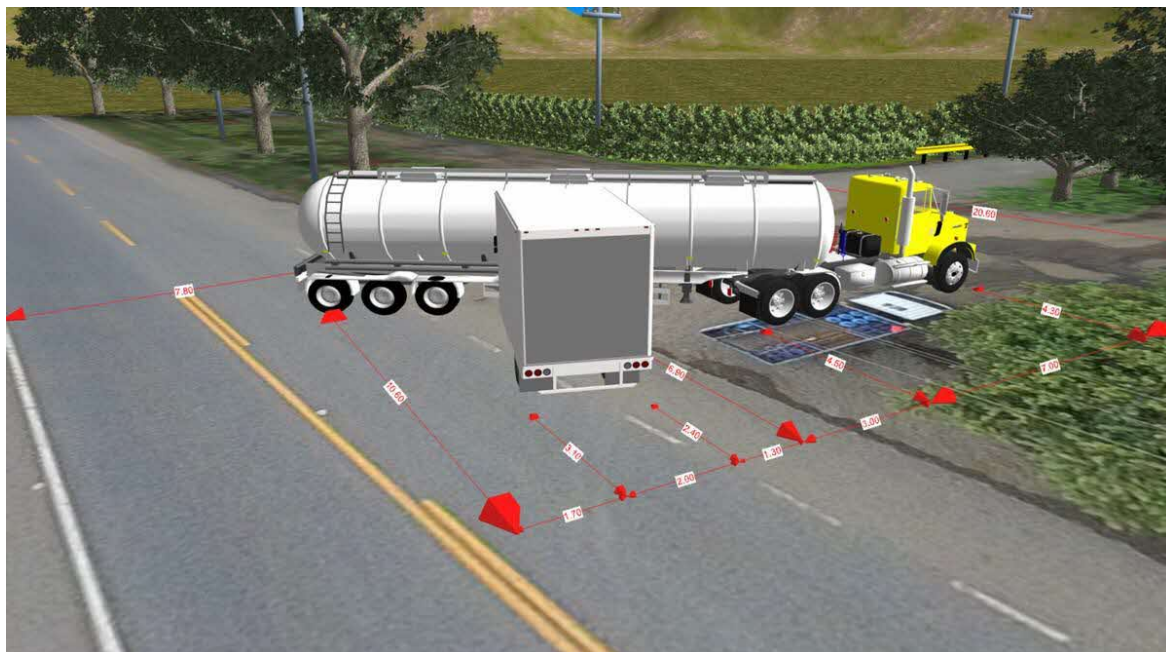
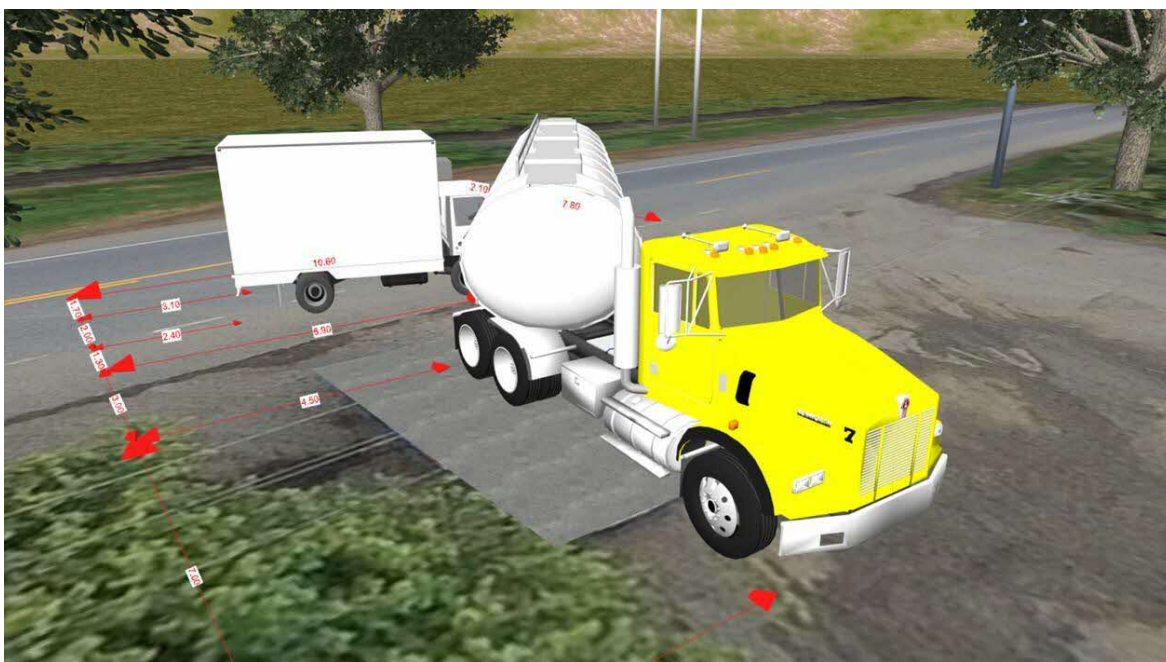
**IMAGEN No. 18:** En estas imágenes en 3D se aprecian las evidencias diagramadas en el croquis del informe de la autoridad.

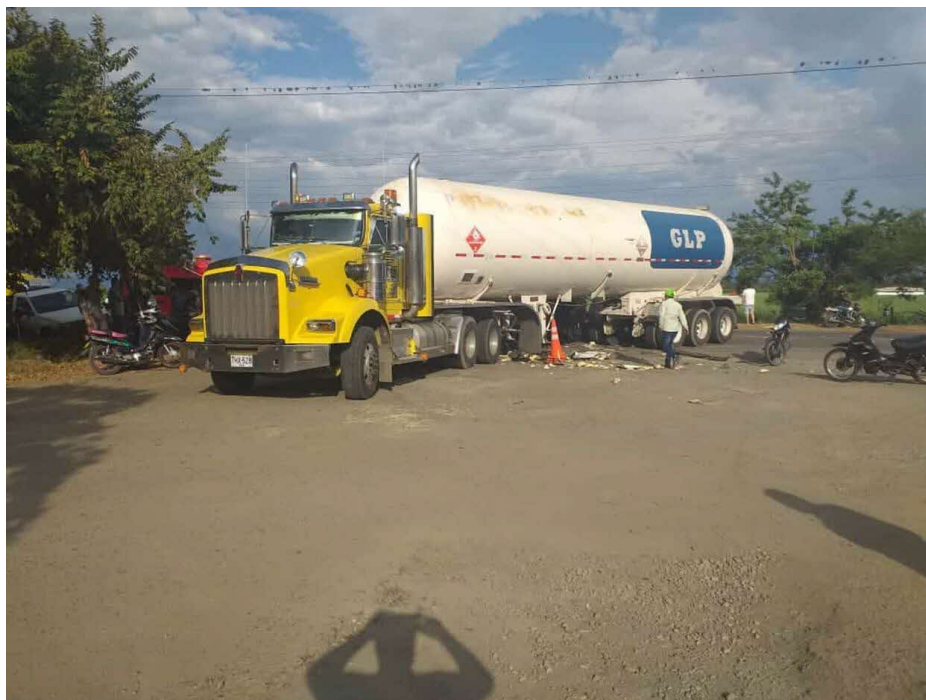
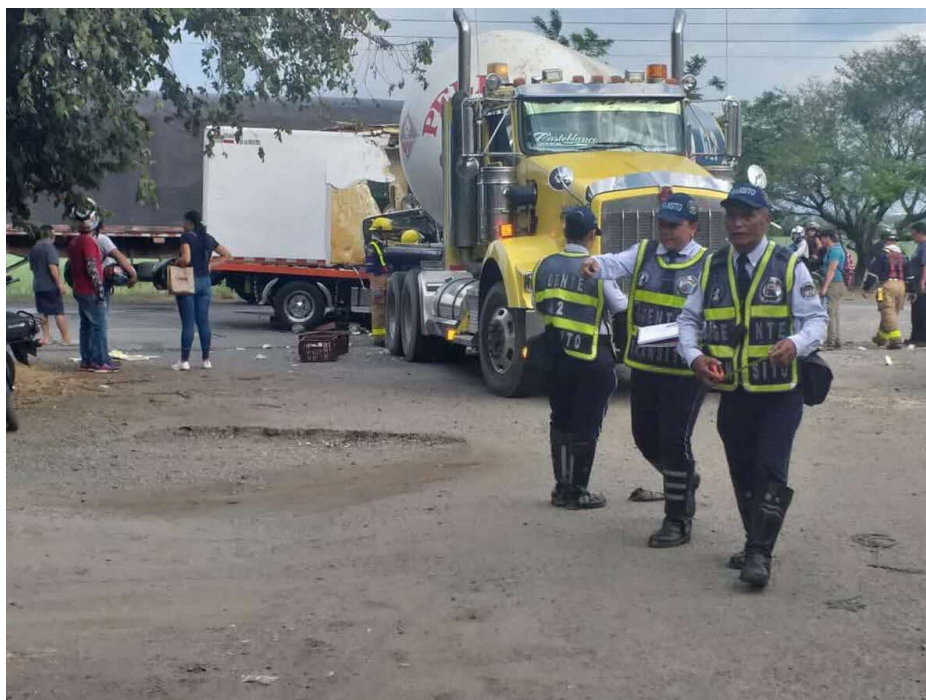
**FOTOGRAFÍA No. 10 PLANO GENERAL:** En estas fotografías se aprecia la posición final del tractocamión.

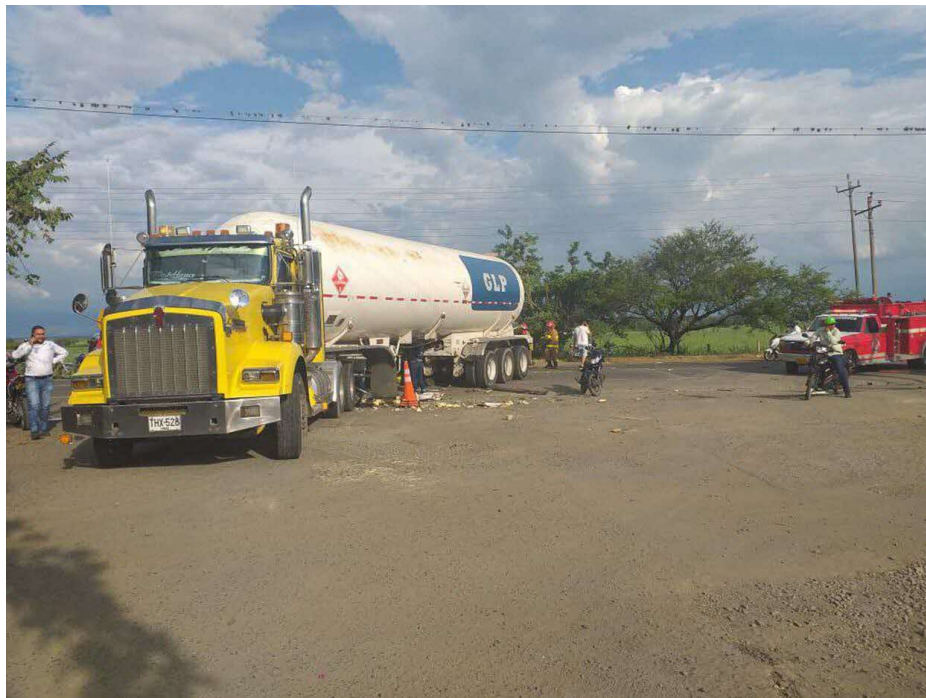
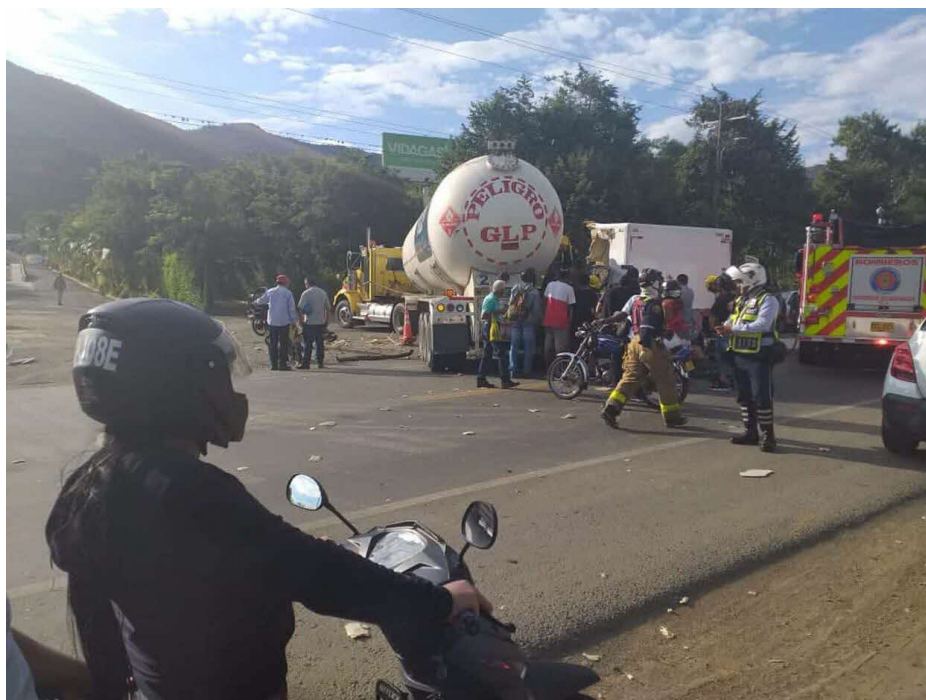
**FOTOGRAFÍA No. 11 PLANO GENERAL:** En estas fotografías se observa la posición final del tractocamión.

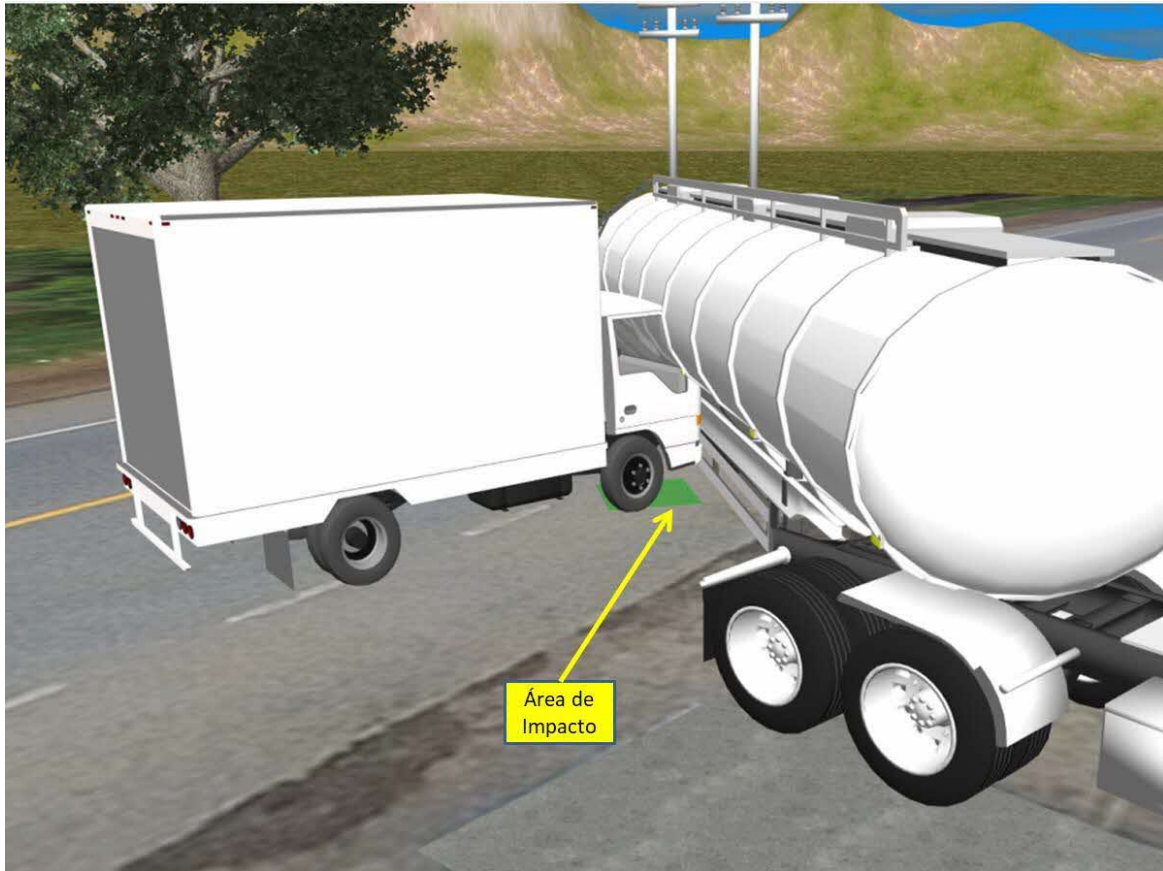
El área de 1,0 x 1,0 m de color verde, indica que el impacto se presenta en cualquier punto de esta área, la cual se encuentra ubicada entre el carril y la berma derecha de la calzada en sentido norte – sur de la calle 16, es decir, en el carril de desplazamiento del camión.

**IMAGEN No. 20:** En esta imagen en 3D se muestra la posición relativa de los vehículos involucrados al momento del impacto.

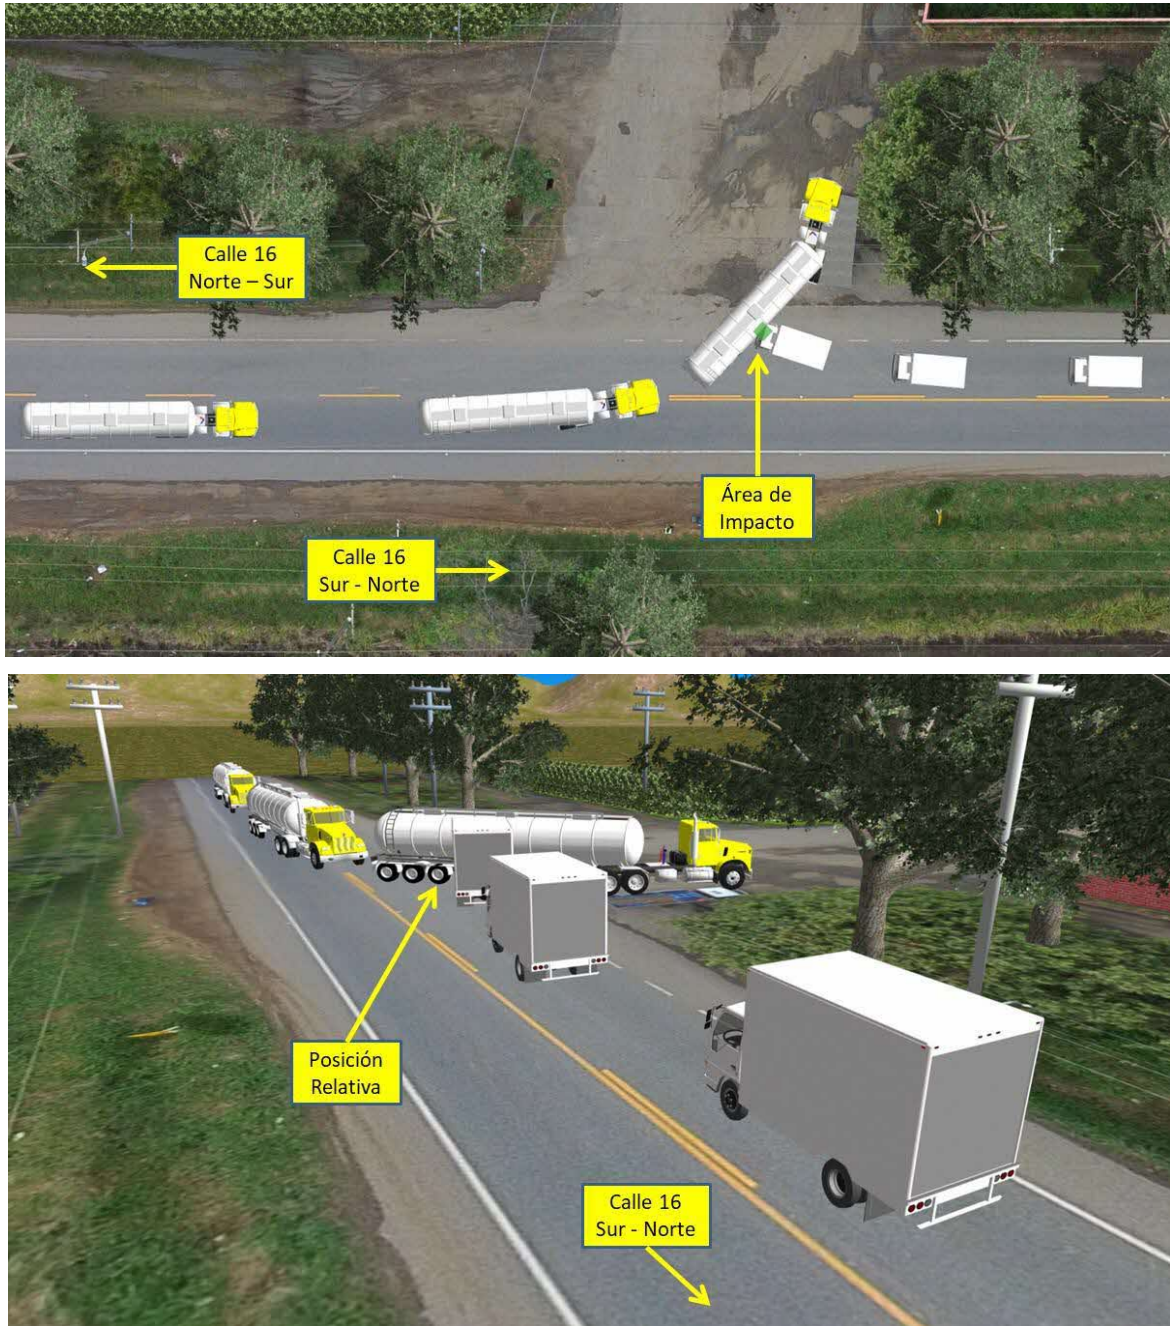
**IMAGEN No. 24:** En estas imágenes, vista en planta y 3D, se aprecia la secuencia del siniestro antes y al momento del impacto, nótese el sentido de desplazamiento de los vehículos y el área de color verde donde se presenta.
