# INFORME TÉCNICO DE RECONSTRUCCIÓN DE ACCIDENTES DE TRÁNSITO

CASO No. 5799

PLACA: STS924

ENERO DEL 2023

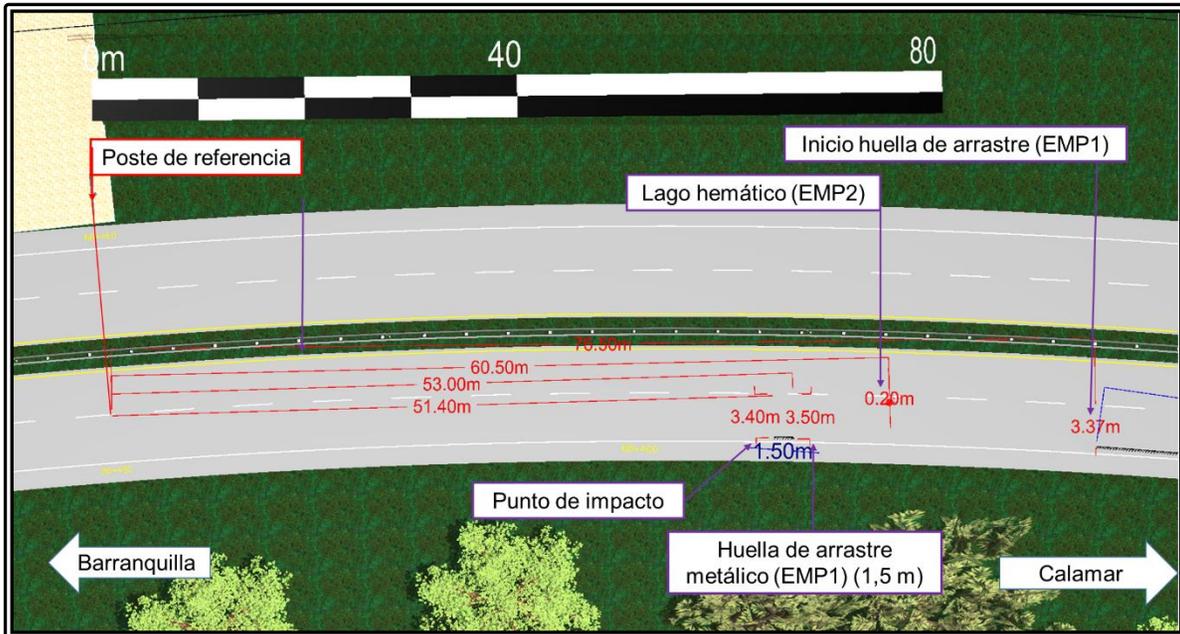
**Imagen 2.10 Plano medio de la escena, EMP1 (1.5 m)**

Es importante resaltar que, en el dibujo topográfico acotan el punto de impacto, donde inicia la huella de arrastre de la motocicleta.

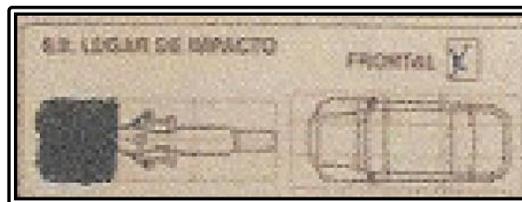
A partir de la información registrada en el informe policial de accidentes de tránsito, señalan daños en el vehículo 1 (Motocicleta) en la zona anterior y posterior.

**Imagen 3.1 Lugar de impacto del vehículo 1 (Motocicleta)**

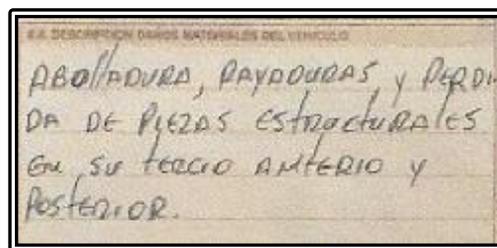
**Imagen 3.2 Descripción de daños vehículo 1 (Motocicleta)**

*"ABOLLADURA, RAYONES Y PERDIDA DE PIEZAS ESTRUCTURALES EN SU TERCIO ANTERIO Y POSTERIOR."*

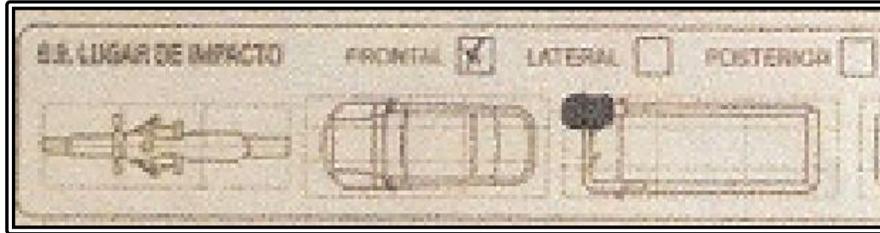
A partir de la información registrada en el informe policial de accidentes de tránsito, señalan daños en el Vehículo 2 (Autobús) en la zona anterior inferior derecha.

**Imagen 3.4 Lugar de impacto del vehículo 2 (Autobús)**

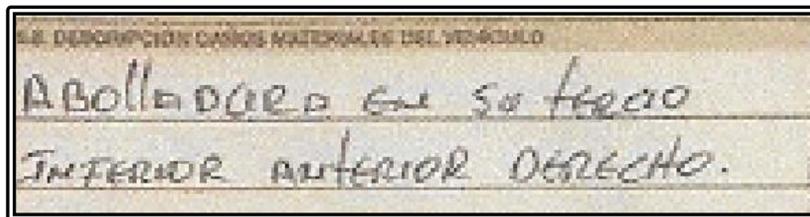
**Imagen 3.5 Descripción de daños vehículo 2 (Autobús)**

"ABOLLADURA EN SU TERCIO INTERIOR ANTERIOR DERECHO."

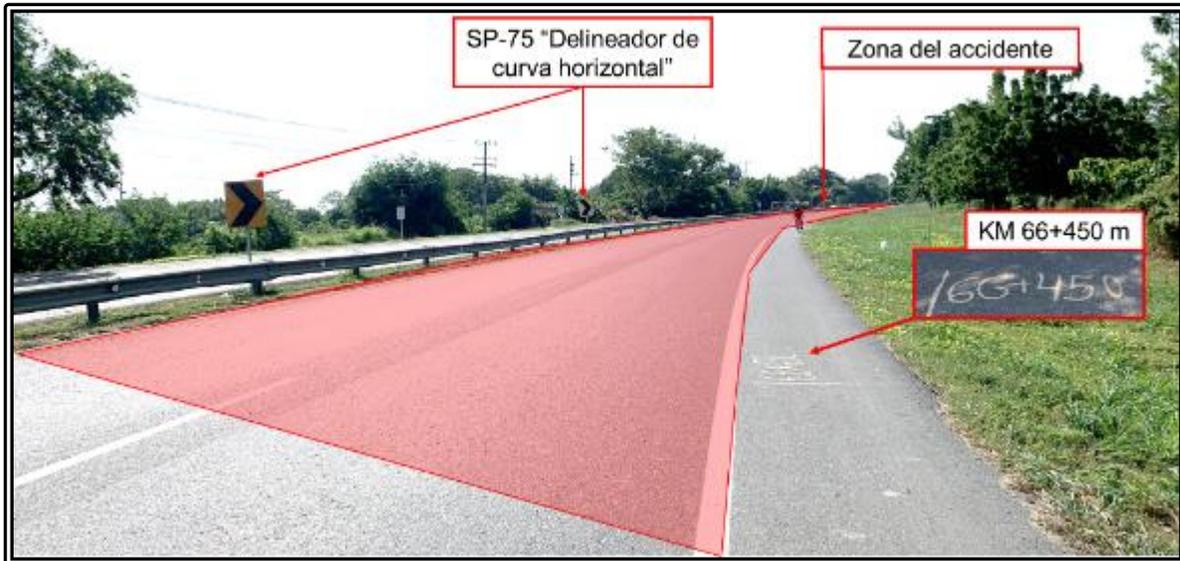
Según la visita realizada en el sitio por funcionario CESVI Colombia, se reporta que el estado del asfalto de la vía es bueno, ya que el accidente fue en horas de la noche, se evidencia que la iluminación sobre la zona del accidente es escasa; la vía cuenta con adecuada señalización y demarcación.

**Imagen 4.13 Características de la zona del accidente**

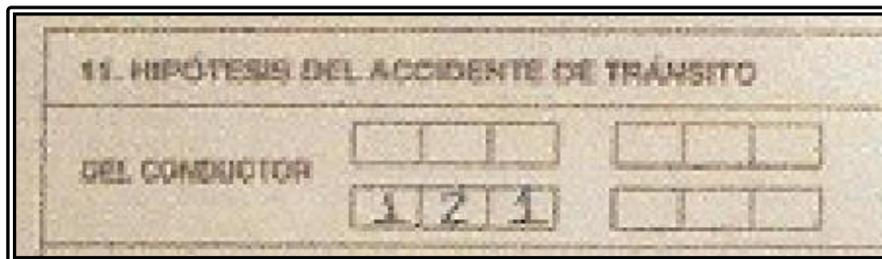
**Imagen 4.14 Codificación del accidente de tránsito**

*Vehículo 2 (121) "No mantener distancia de seguridad."*

Con la información suministrada, no es posible establecer que la codificación aplicara o no, ya que, previo al impacto entre rodantes, al estar volcado el vehículo 1 (Motocicleta), se desconoce el tiempo transcurrido entre la caída y el impacto entre rodantes.

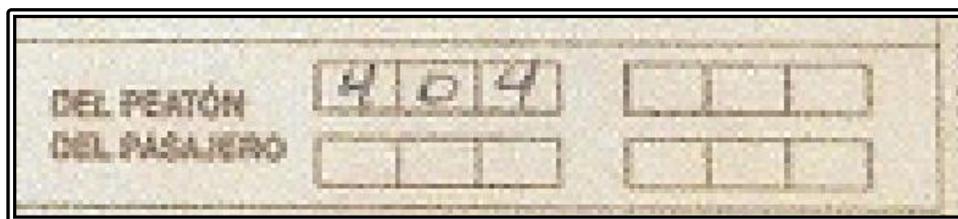
*Peatón (404) "Transitar por la calzada."  
Caminar por la zona destinada al tránsito de vehículos.*

**Imagen 4.16 Codificación del accidente de tránsito**

Con la información suministrada, no es posible establecer algún tipo de circulación o la ubicación de algún peatón sobre la vía.
