REF:      ONC                               : RC-2627-16  
          Bolívar                         : Str:10001000602 // Consecutivo: 6123791  
          Póliza                         : Responsabilidad civil N°1000-1002901-08  
          Compañía                    : Seguros Comerciales Bolívar S.A.  
          Asegurado                 : Agregados y proyectos mineros de Antioquia S.A. - APMA S.A.  
          Evento                        : Deslizamiento en planta de agregados Las Nieves-Copacabana  
          Fecha                         : 26 de octubre de 2016

## INFORME FINAL

| Asegurado | Agregados y proyectos mineros de Antioquia S.A. - APMAS.A. |
|---|---|
| Evento | Deslizamiento en planta de agregados Las Nieves -Copacabana (Antioquia) |
| Fecha del evento | 26 de octubre de 2016 |

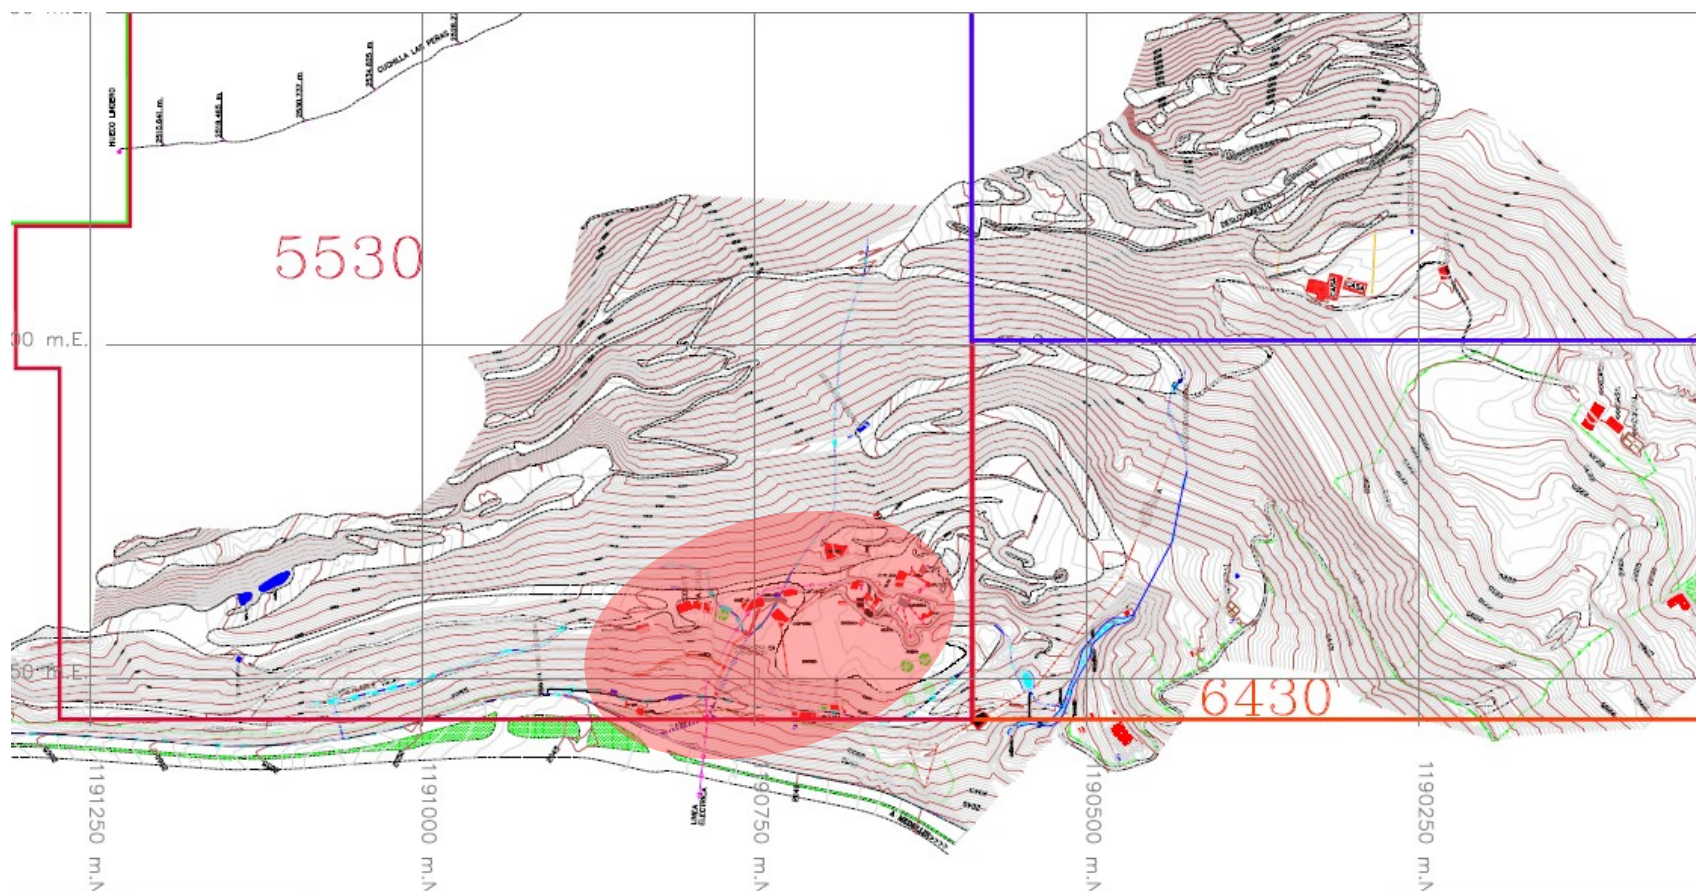
El evento objeto de análisis tuvo lugar dentro del polígono del título 5530. En las siguientes páginas presentamos un plano topográfico de la zona que abarca a los títulos, el cual ilustra el estado de las obras de explotación al 23 de junio de 2016, dos meses antes de la ocurrencia del deslizamiento, y las instalaciones de la planta asegurada.

*Vista en planta de la topografía de la cantera al 23 de junio de 2016 (antes del evento). Se observan los polígonos de los títulos mineros No 5530 y No 6430. Las instalaciones de la planta asegurada se encuentran en el área del título minero No 5530. En la zona sombreada en color rojo, dentro del área de este mismo título, ocurrió el deslizamiento causante de los daños*

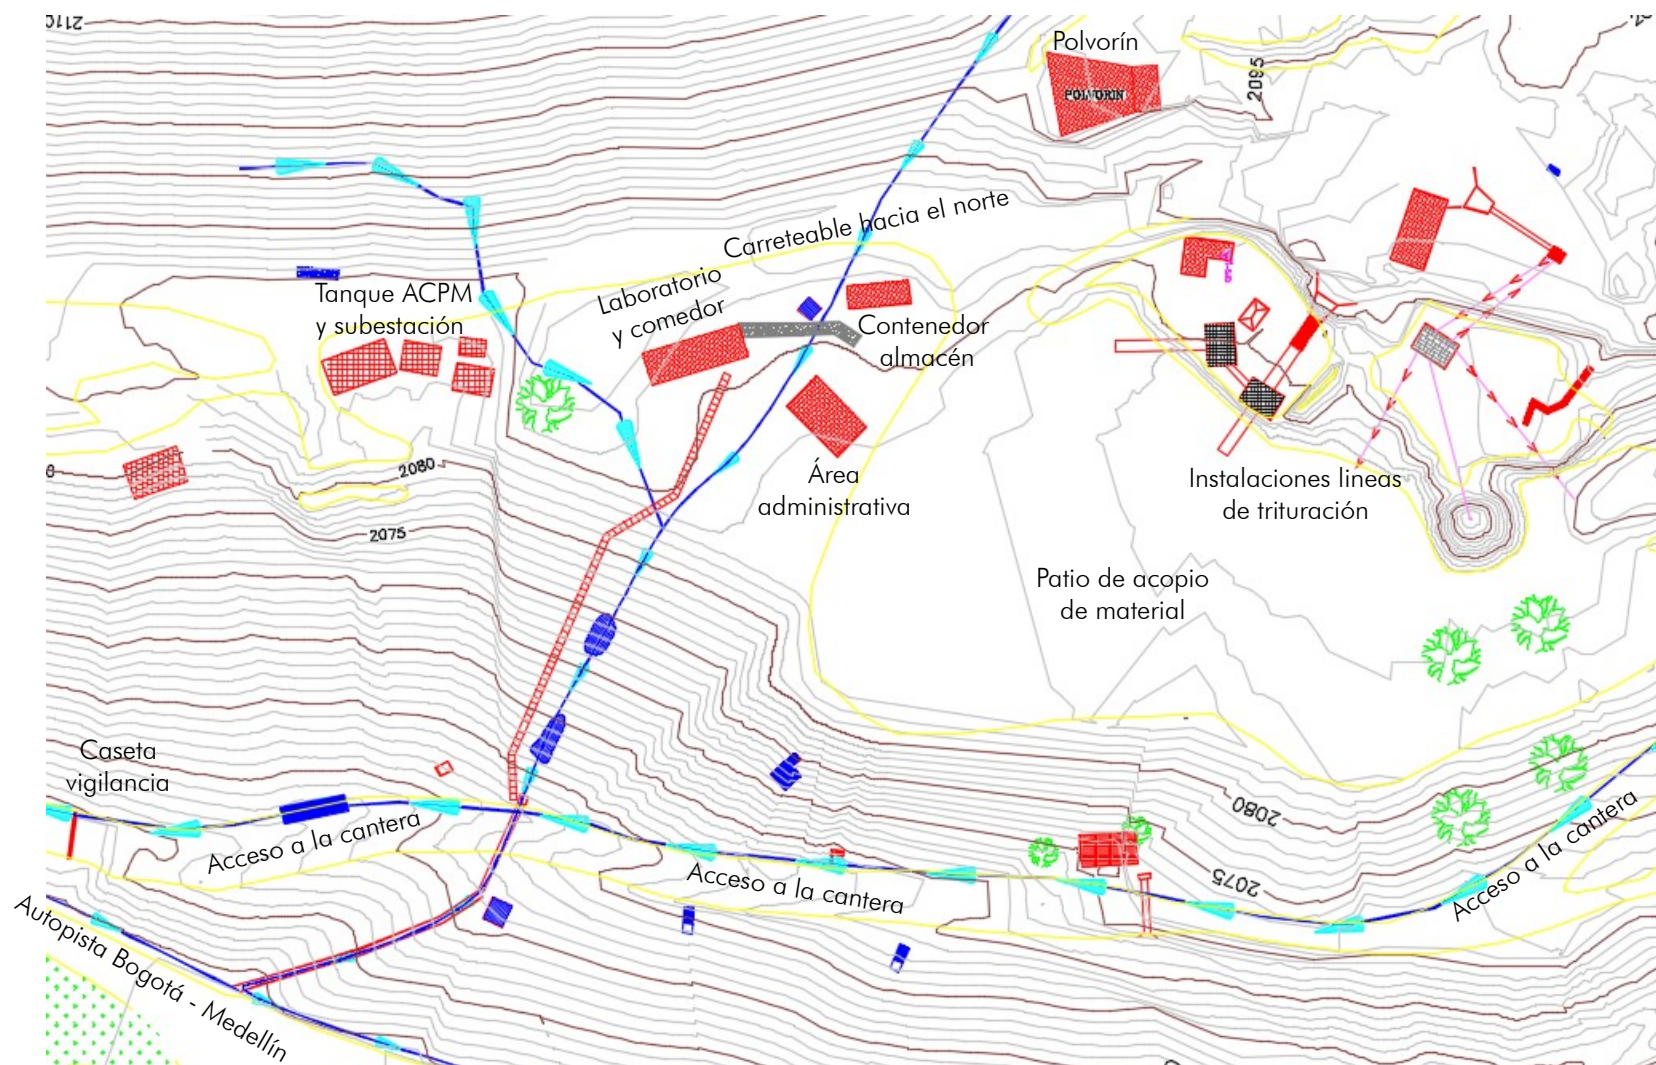
Ampliación de la zona donde se encontraban las instalaciones de la planta asegurada (sombreada en rojo en el plano de la página anterior), en la cual se aprecia la ubicación de las principales inmuebles y equipos asegurados. En azul, se observan las obras hidráulicas que habían sido construidas en la cantera para el manejo de las aguas de la quebrada Suramérica y de las aguas de escorrentía

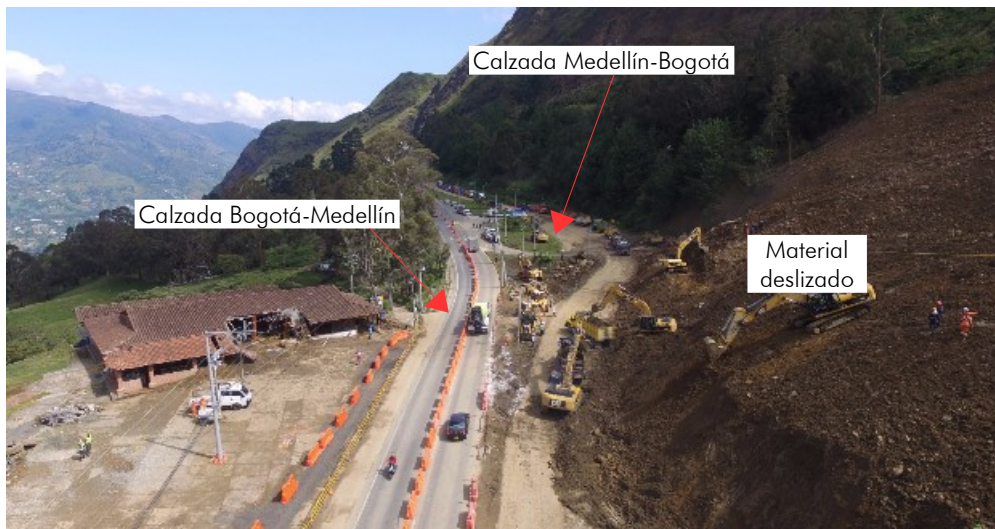
*Imagen aérea de la operación restringida en la autopista Medellín-Bogotá*
