# DP2023-30

Juzgado Administrativo del Circuito de Medellín

Medio de Control : Reparación Directa

Accidente investigado NUNC 056906000309202000150, accidente de tránsito clase colisión, gravedad “con muertos”, hechos ocurridos el día 21 de octubre de 2020 a las 19:00 horas, sobre la vía Cisneros - Hatillo km 22 + 400 metros, coordenada geográfica 6°32'53.0"N 75°11'31.0"W.

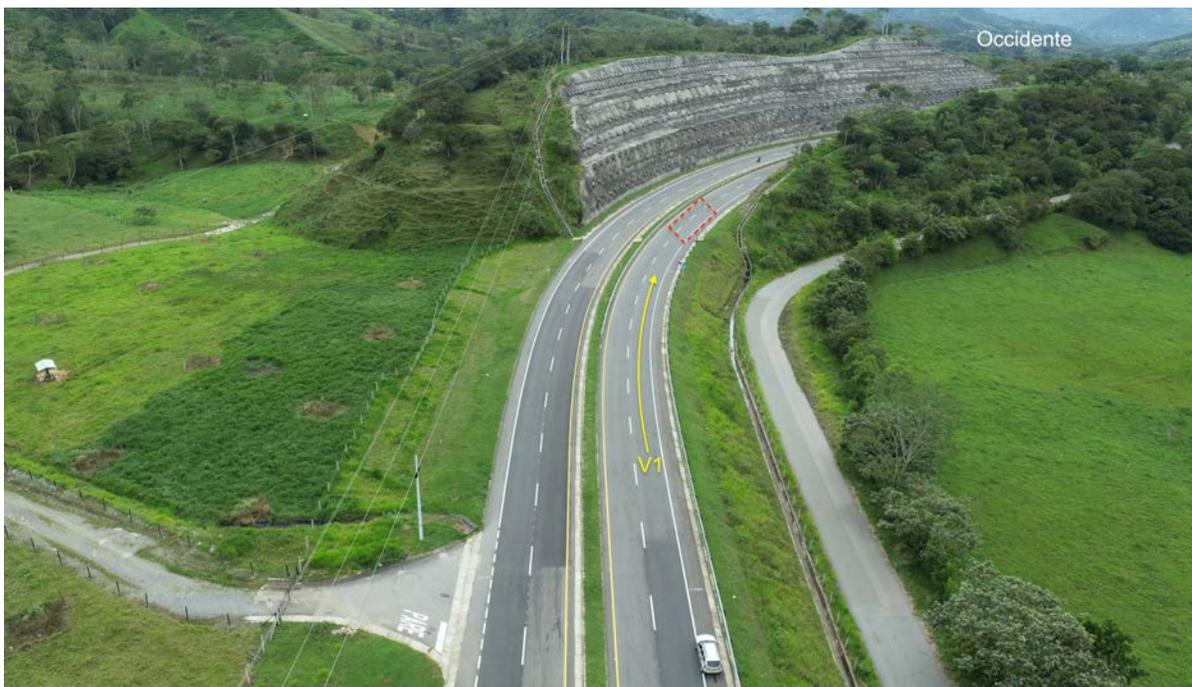
Figura 6. Panorámica del lugar de los hechos en el kilómetro 22 + 400 metros. Imagen con vista hacia el occidente, en la trayectoria ilustrada del vehículo (1) motocicleta, circulando sobre el tramo de la curva previo al área de colisión. El recuadro rojo ilustra el área donde fueron hallados los elementos materia de prueba y evidencia física, fijados planimétrica y fotográficamente por la policía judicial. Imagen de fecha 17-05-23.

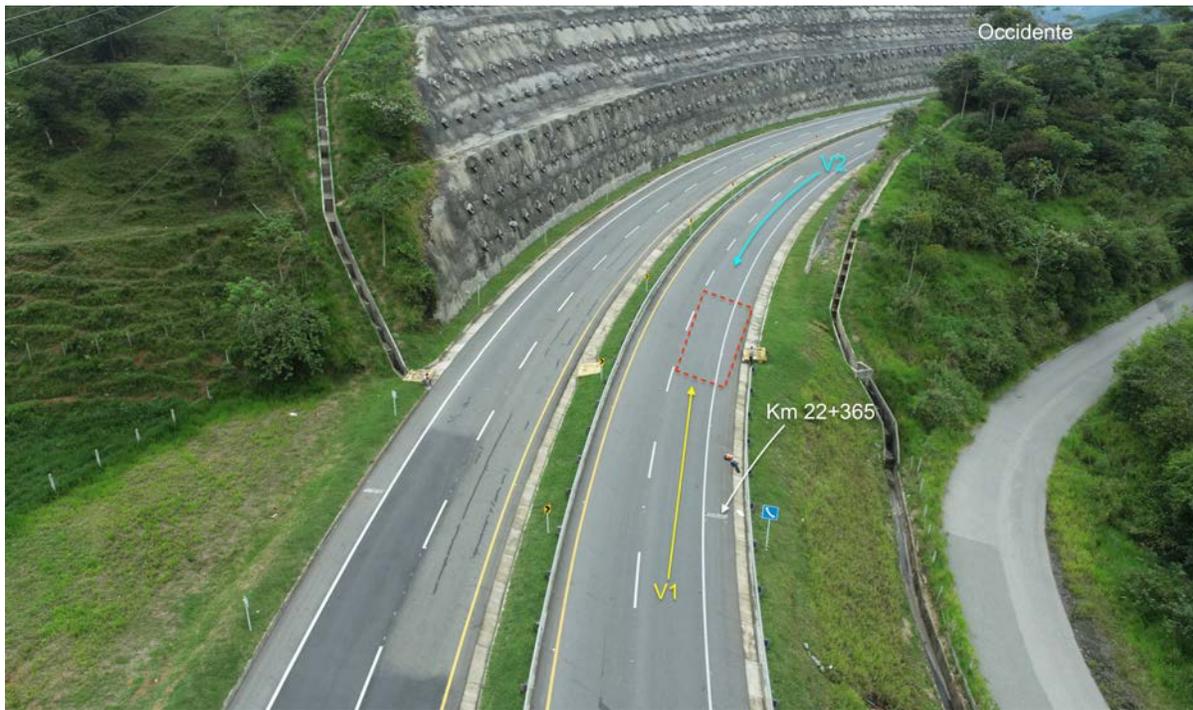
Figura 7. Panorámica del lugar de los hechos en el kilómetro 22 + 400 metros. Imagen con vista hacia el occidente. La flecha amarilla ilustra la trayectoria del vehículo (1) motocicleta y la flecha azul ilustra la trayectoria del vehículo (2) camioneta, antes del área donde fueron hallados los elementos materia de prueba ilustrada con el recuadro rojo. Imagen de fecha 17-05-23.

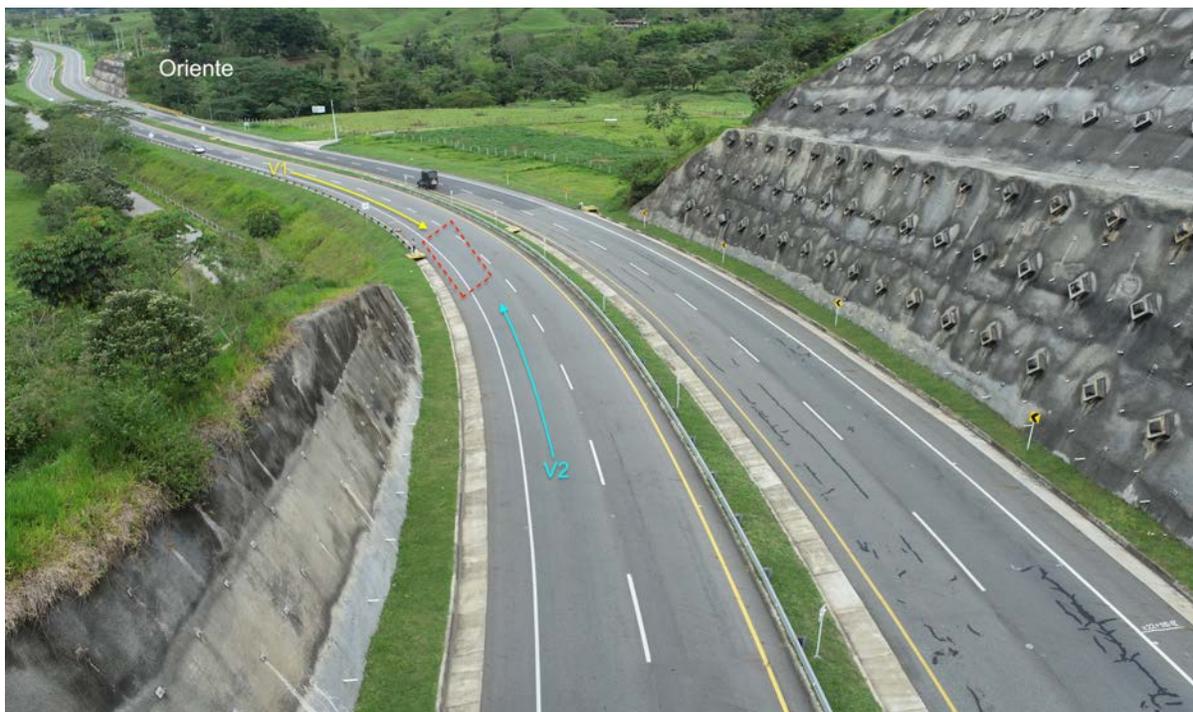
Figura 8. Panorámica del lugar de los hechos en el kilómetro 22 + 400 metros. Imagen con vista hacia el oriente. La flecha azul ilustra la trayectoria del vehículo (2) camioneta y la flecha amarilla ilustra la trayectoria del vehículo (1) motocicleta, antes del área donde fueron hallados los elementos materia de prueba ilustrada con el recuadro rojo. Imagen de fecha 17-05-23.

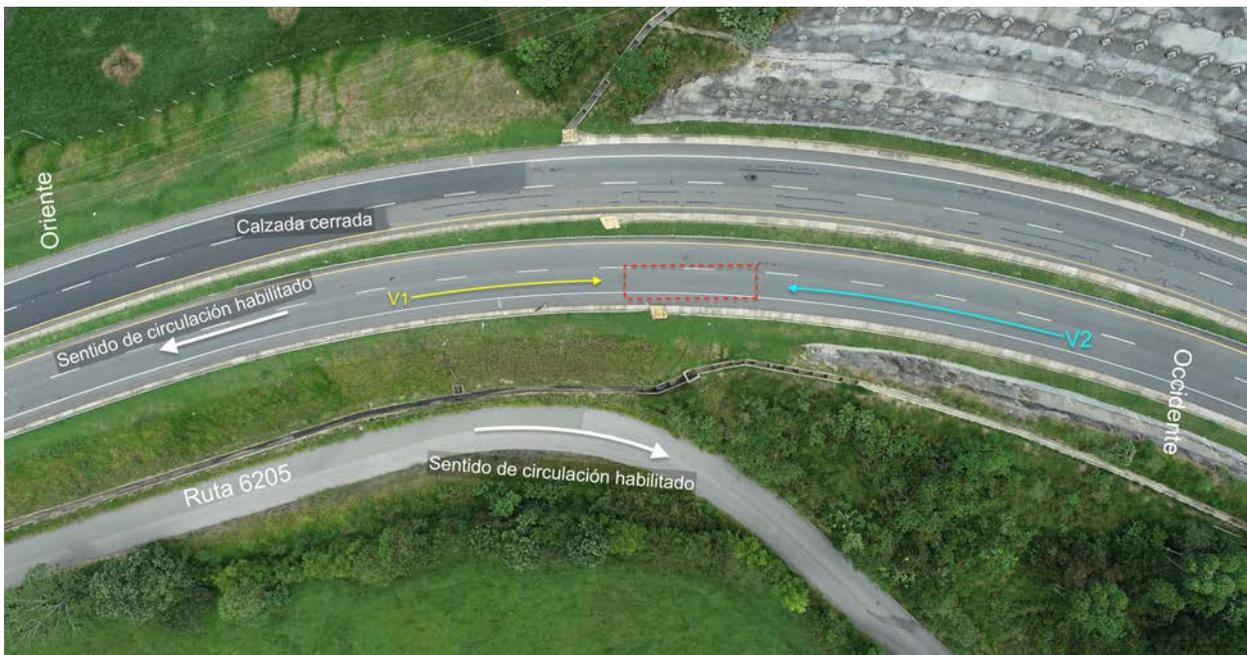
Figura 10. Plano cenital del lugar de los hechos en el kilómetro 22 + 400 metros. Sobre la calzada central de la imagen, se dibuja la flecha azul ilustra la trayectoria del vehículo (2) camioneta hacia el oriente (Cisneros) y la flecha amarilla ilustra la trayectoria del vehículo (1) motocicleta hacia el occidente (Medellín), sobre la única calzada habilitada para el tránsito vehicular en el sentido de circulación occidente a oriente (Medellín a Cisneros). El recuadro rojo ilustra el área donde fueron hallados los elementos materia de prueba. La calzada inferior de la imagen para el día de los hechos, presentaba sentido único de circulación vial oriente a occidente (Cisneros a Medellín). La Imagen de fecha 17-05-23.

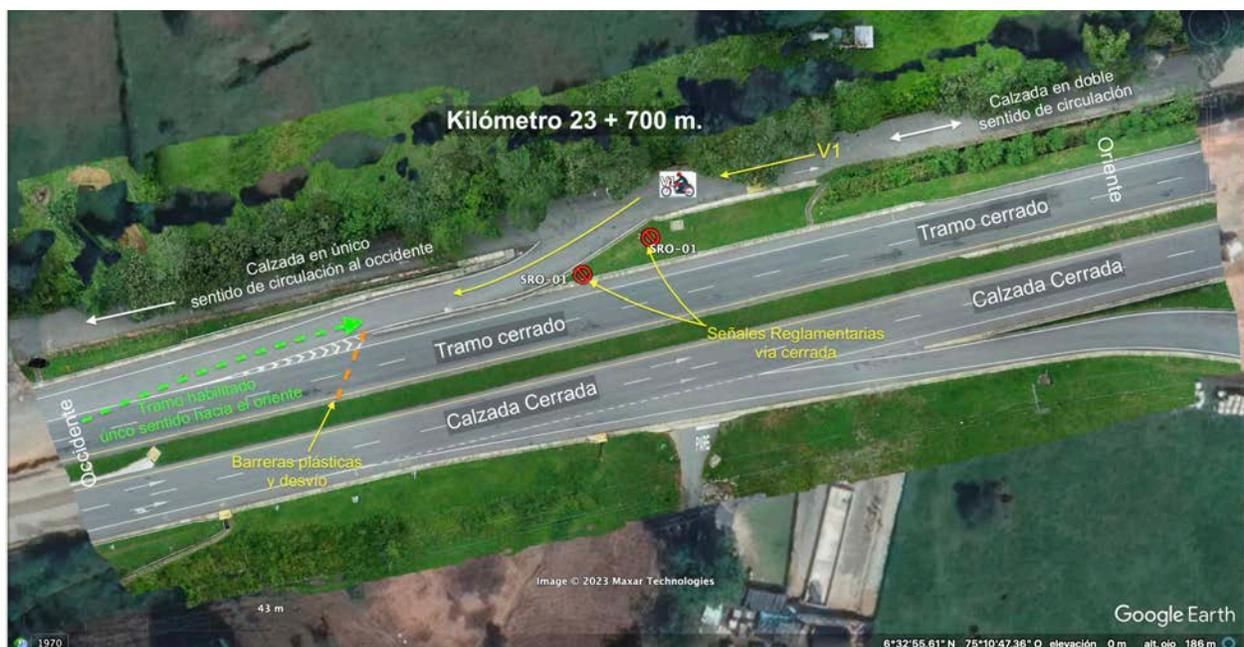
Figura 11. Plano central de la vía en el kilómetro 23 + 407000 metros. Imagen satelital de Google Earth complementada con ortomosaico en formato “kmz”. Se ilustra los sentido de circulación vial habilitados para el día de los hechos y la señalización vertical reglamentaria que indicaba vía cerrada, señal que enfrentaba el motociclista en su trayectoria previo al ingreso a la conectante entre calzada, en dirección hacia el occidente.

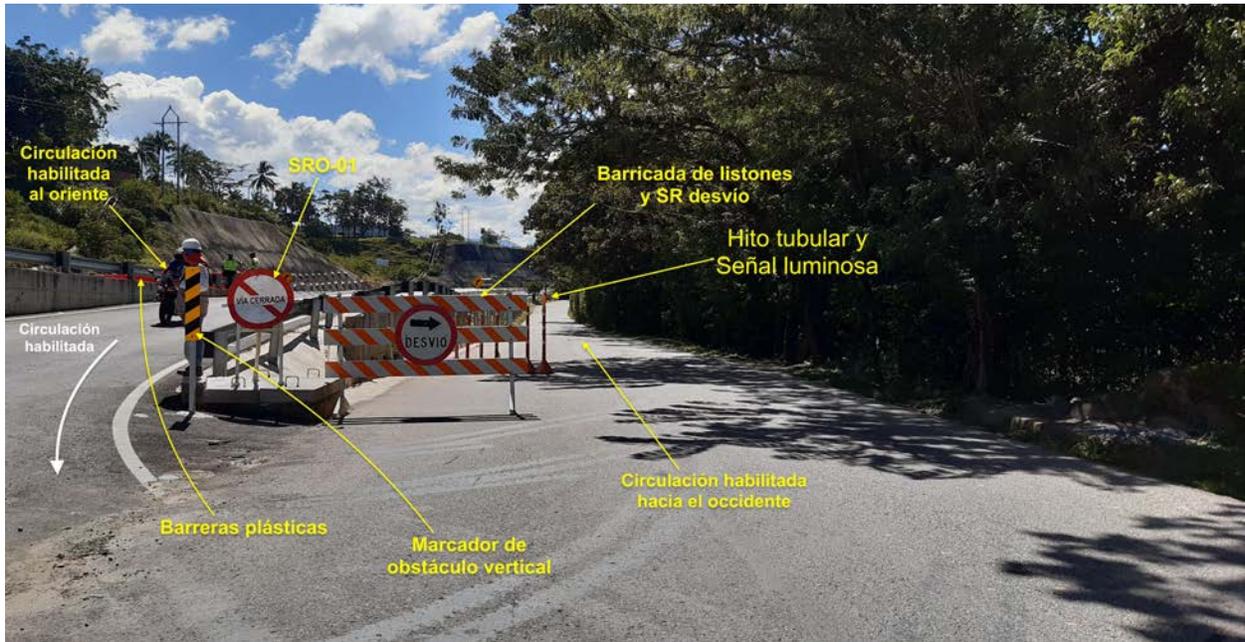
Figura 14. Fotografía aportada por la concesionaria “Vías del Nus”, la cual fue creada con fecha 10 de octubre de 2020 a las 13:50 horas. De acuerdo con la señalización existente para el día 10 de octubre (ver figura 15), se observa que la vía antigua (calzada derecha) solo tenía habilitado el sentido de circulación vial hacia el occidente (Medellín), y la calzada izquierda (calzada norte vía nueva) presentaba reversible, con sentido único de circulación vial hacia el oriente (Cisneros), con desvío en la conectante hacia la calzada de la vía antigua como se indica con la flecha de color blanco y como se observa la movilización de un motociclista en la misma imagen.

**Conclusión análisis de señalización y características de la vía.** De acuerdo con las figuras antes documentadas, entre la figura 14 y 26, las cuales fueron registradas por personal de la concesión vial Vía del Nus, tanto para el día de los hechos previo al accidente de tránsito investigado, como para el día siguiente en horas de la mañana mediante la grabación de video; se puede inferir que la vía presentaba la respectiva señalización para informar al conductor del vehículo (1) motocicleta su circulación de frente, con señales verticales de vía cerrada en la conectante que prohibían el acceso a este tramo de vía y a la calzada norte de la vía nueva, teniendo en cuenta que esta última contaba con los desvíos y uso de carril habilitado el sentido de circulación occidente a oriente (Medellín a Cisneros) en reversible, en el sentido de circulación del del vehículo (2) camioneta.

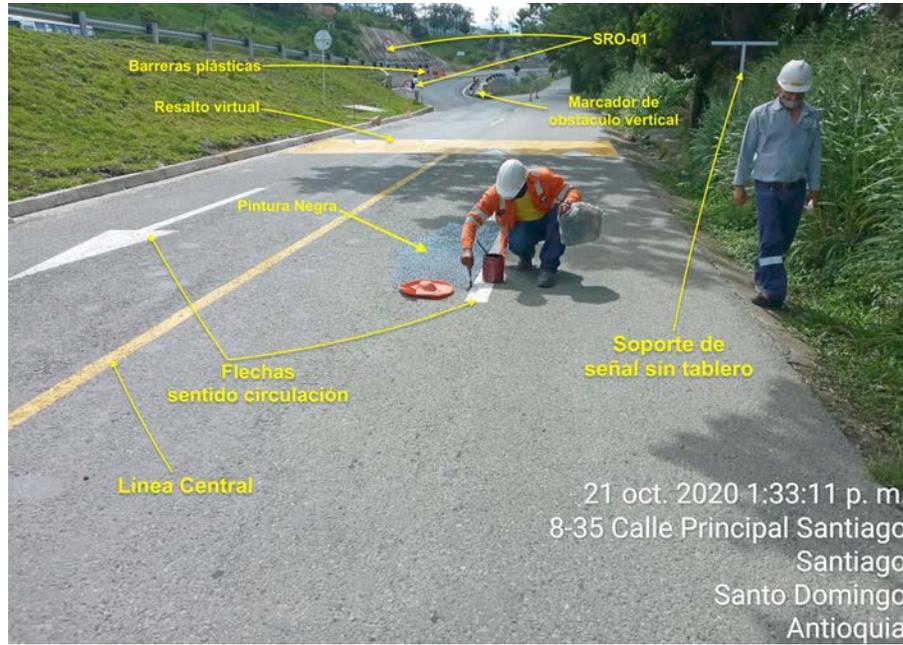
Figura 16. Fotografía aportada por la concesionaria “Vías del Nus”, la cual fue creada con fecha 21 de octubre de 2020 a la 1:33:11 pm (ver figura 17), el día de los hechos y unas horas antes de presentarse la colisión. Además de la señalización horizontal y vertical antes mencionada y señalada en la presente imagen, se puede observa que los funcionarios pintan de color negro la flecha que indicaba sentido hacia la izquierda. A la derecha de la imagen se observa soporte de señal sin tablero, demostrando lo contrario a la imagen superior documentada a folio 56 de los alegatos de conclusión realizados por la señora señora abogada JENIFFER CARVAJAL RODRÍGUEZ, quien menciona que las fotografía fueron tomadas un día posterior al accidente.

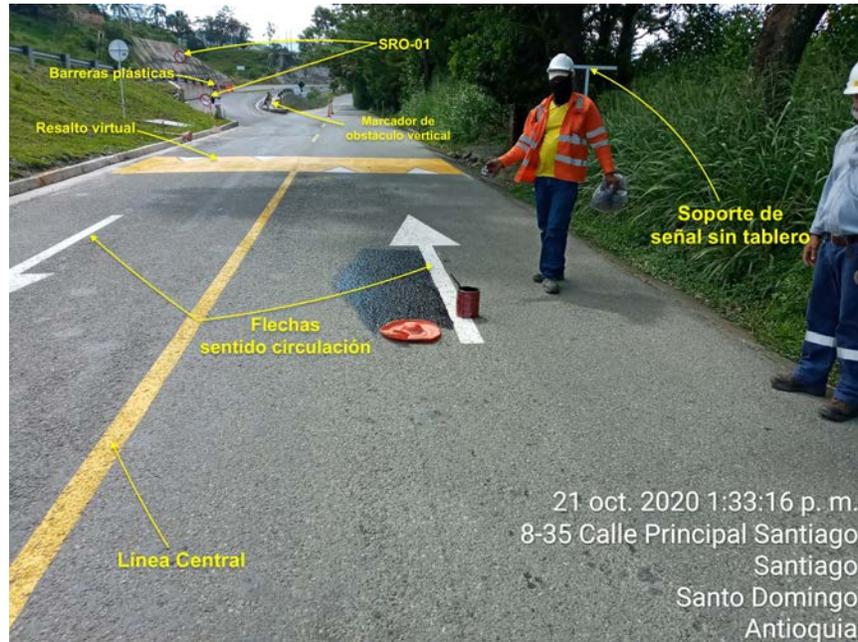
Figura 18. Fotografía aportada por la concesionaria “Vías del Nus”, la cual fue creada con fecha 21 de octubre de 2020 a la 1:33:16 pm (ver figura 19), el día de los hechos y unas horas antes de presentarse la colisión. Igualmente se indica la señalización horizontal y vertical para el día de los hechos, flecha de sentido hacia la izquierda tapada completamente con pintura negra, quedando únicamente la flecha de color blanco que indica sentido de circulación de frente. Así mismo se indica el soporte de señal sin tablero.

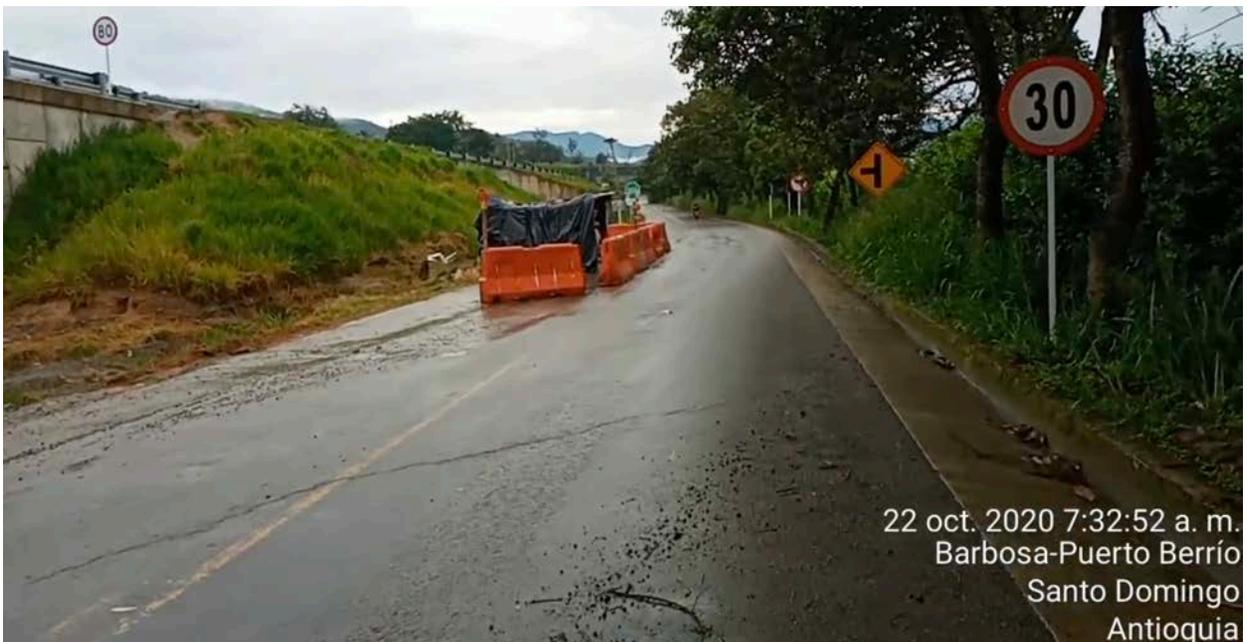
Figura 21. Fotografía con vista hacia el occidente en la trayectoria del vehículo (1) motocicleta, en la cual se observa señal reglamentaria de velocidad máxima permitida de 30 km/h ubicada aproximadamente a 250 metros antes de la conectante. Seguidamente se observa señal preventiva de intersección vía lateral izquierda.

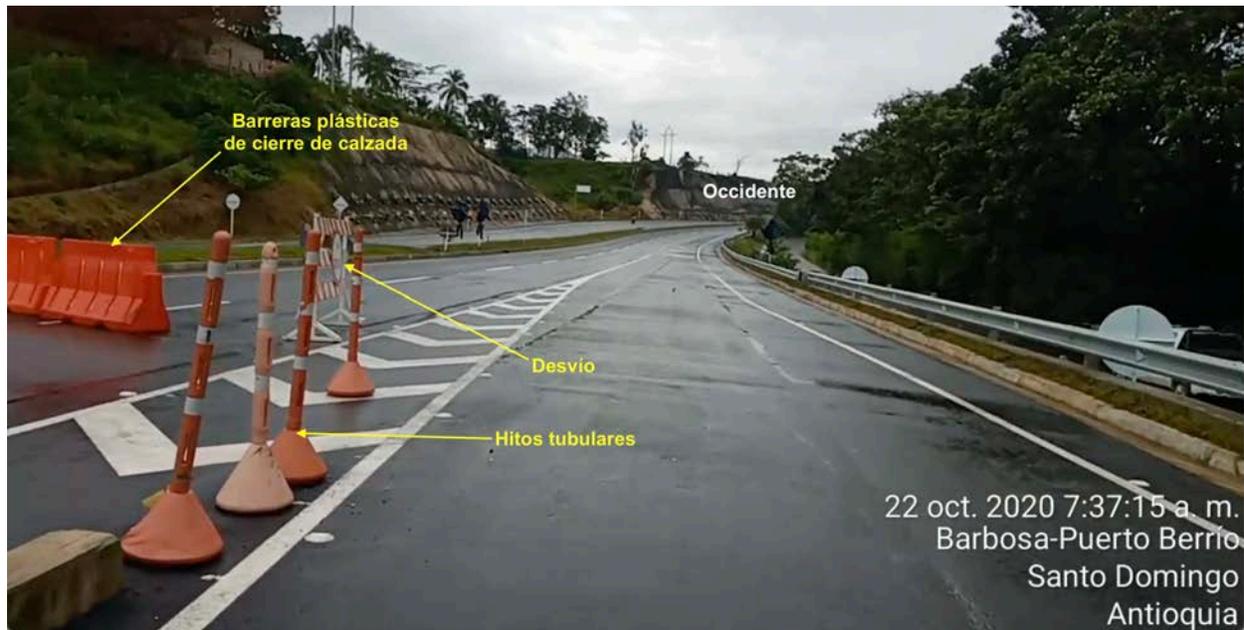
Figura 26. Fotografía con vista hacia el occidente en la trayectoria del vehículo (1) motocicleta, en la cual se observa a la izquierda, la respectiva señalización de cierre de calzada y desvío para los vehículos que circulaban en sentido occidente a oriente (Medellín a Cisneros).

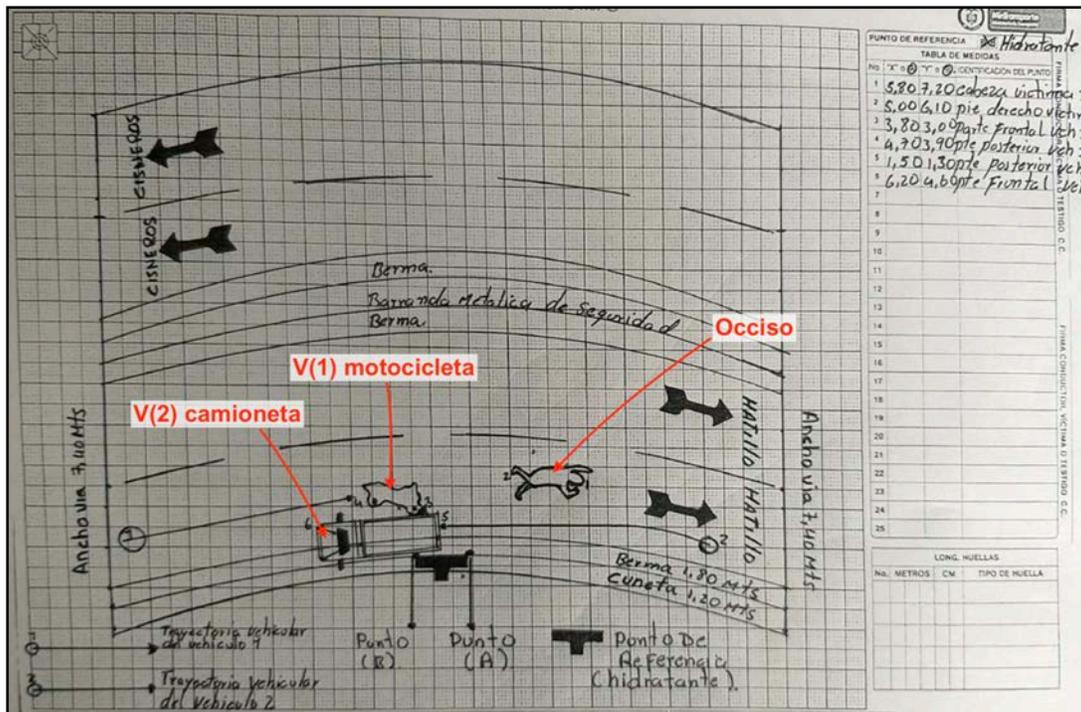
Figura 33. Bosquejo topográfico elaborado por el patrullero Guerra Borja Juan Gabriel, funcionario policía nacional. A la derecha se ubica la tabla de medidas las cuales fueron obtenidas mediante la aplicación del método de medición de triangulación a partir de los puntos de referencia A y B.

En la figura anterior (figura 33), se ha señalado sobre la imagen por parte del suscrito perito, los únicos tres elementos materia de prueba y evidencia física fijados planimétricamente por la autoridad de tránsito. El bosquejo topográfico no cuenta con la longitud entre los puntos de referencia A y B, y no cuenta con las medidas del radio y ángulo de la pendiente de la calzada. No se fijaron huellas de arrastre metálico que haya marcado la motocicleta, al igual que no se fijaron fragmentos de partes estructurales de los vehículos proyectadas post-impacto, y demás elementos que generalmente quedan esparcidos en el asfalto.

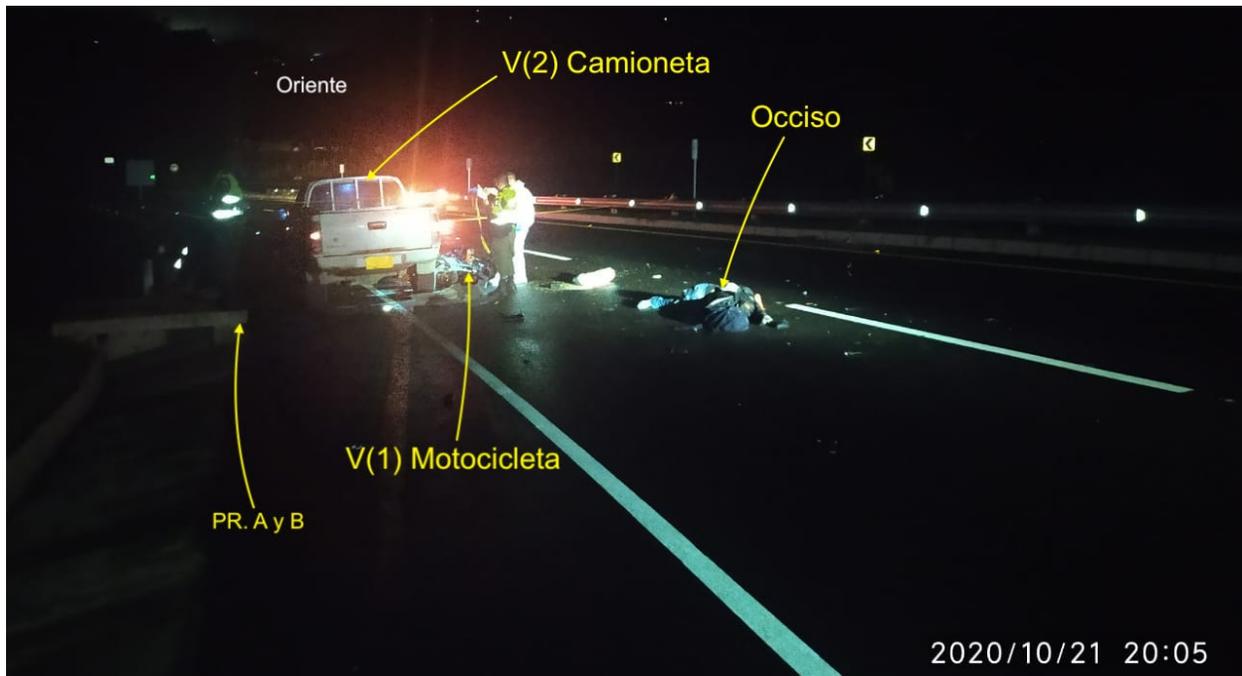
Figura 34. Panorámica del lugar de los hechos con vista hacia el oriente. Se observa sobre el carril norte tercio izquierdo, la posición de decúbito abdominal del cuerpo del occiso, con su cabeza direccionada hacia el occidente. La camioneta se ubica parcialmente entre la berma y el carril izquierdo según su sentido de circulación hacia el oriente. La motocicleta se ubica a la derecha de la camioneta en volcamiento lateral izquierdo. A la derecha se observan señales de delineador de curva retrorreflectivas, al igual que los captafaro de la barrera de contención.

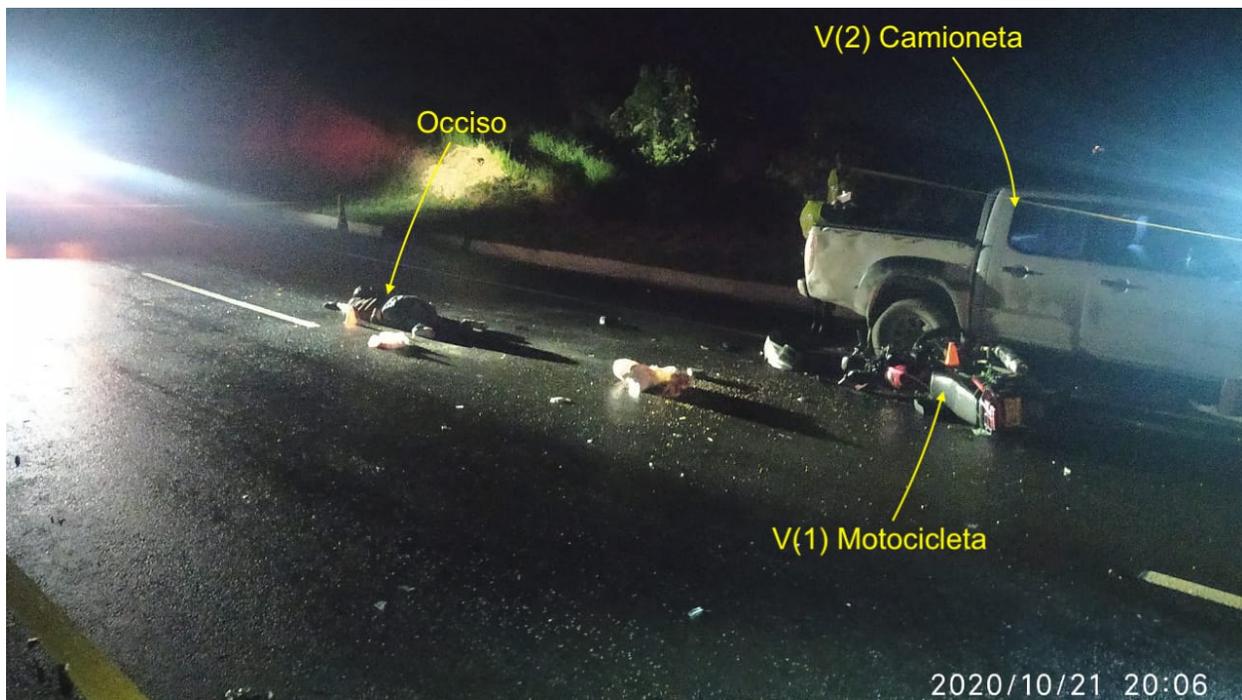
Figura 35. Panorámica del lugar de los hechos. Se observa sobre el carril norte tercio izquierdo, la posición de decúbito abdominal del cuerpo del occiso, con su cabeza direccionada hacia el occidente. La camioneta se ubica parcialmente entre la berma y el carril izquierdo según su sentido de circulación hacia el oriente. La motocicleta se ubica a la derecha de la camioneta en volcamiento lateral. Se observa deformación de la parte frontal de la motocicleta, con su llanta delantera en contacto contra la rueda trasera derecha de la camioneta. Se observan varios fragmentos y elementos esparcidos sobre el carril izquierdo y derecho de la calzada.

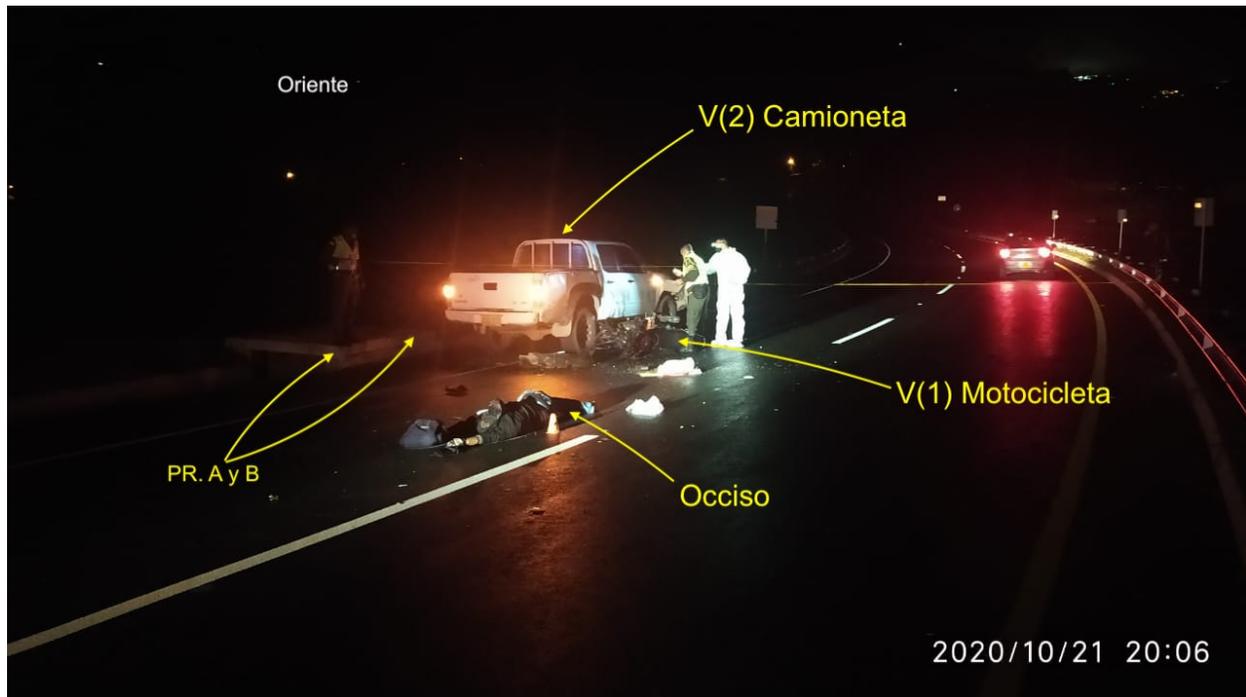
Figura 36. Panorámica del lugar de los hechos. Se ubican los tres elementos materia de prueba y evidencia física al igual que fragmentos y demás elementos esparcidos en el asfalto los cuales no fueron fijados planimétrica y fotográficamente.

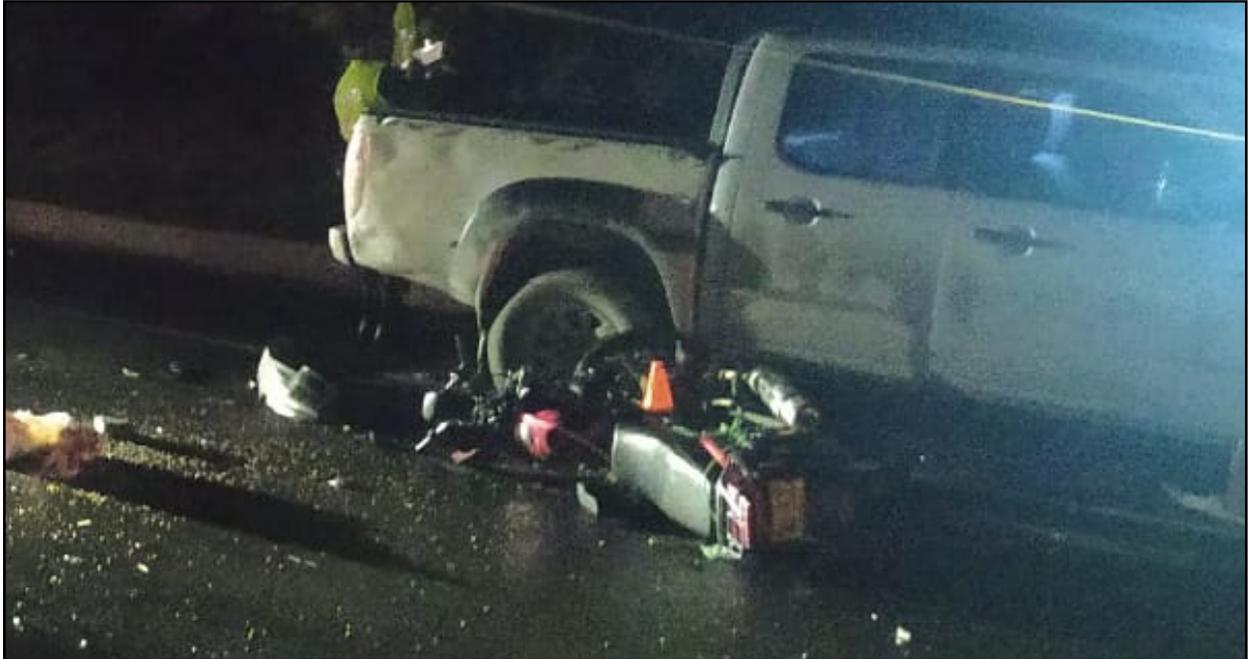
Figura 58. Imagen aportada por la concesionaria VINUS. Solo se puede apreciar una deformación por impacto directo en la parte frontal.

Con la información aportada a la demanda y la imagen anterior (figura 58), solo es posible mencionar un impacto frontal en la estructura de la motocicleta, impacto directo que se asociará al impacto analizados en la estructura del vehículo (2) camioneta en el siguiente numeral.

De acuerdo con las deformaciones que se pueden observar en una de las imágenes aportadas a la presente investigación (figura 58) y dos de las imágenes del álbum fotográfico de la policía judicial (figura 57 y 59), se ha establecido la posición relativa de los vehículos durante la colisión, como una colisión frontal excéntrica lineal o angular, como se ha ilustrado en el numeral 4.1 del presente dictamen en las figuras 60 a 62. La colisión se presentó dentro del carril izquierdo de la calzada norte, de acuerdo con el sentido de circulación del vehículo (2) camioneta de occidente a oriente, ubicándose a una distancia mínima entre 10,0 a 12,0 metros de la posición final del cuerpo del hoy occiso (conductor de la motocicleta), con base en el análisis retrospectivo de la posición final de los dos vehículos y del occiso.

Se recomienda obtener copia de las imágenes digitales de inspección al lugar de los hechos, y especialmente copia de la experticia técnica de inspección al vehículo e imágenes que haya realizado el perito.

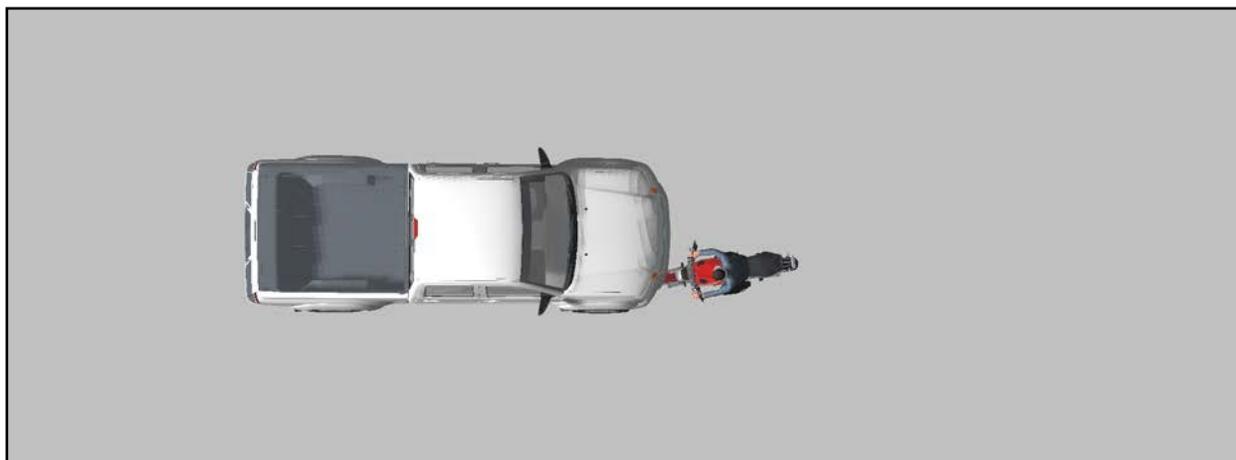
Figura 60. Posición relativa de los vehículos (1) y (2) durante la colisión, con un ángulo de  $187,0 \pm 2,0$  grados, entre la parte frontal de la motocicleta y la parte frontal tercio derecho de la camioneta.

Dicha información permitiría establecer con precisión, una de las tres teorías de colisión frontal propuesta por el suscrito perito e ilustradas en las figuras 60 a 62; así como conocer mediante la deformación de la motocicleta, una posible velocidad de impacto y si éste vehículo presentó arrastres significativos en alguno de sus laterales que podrían haber dejado una huella de arrastre metálico en la superficie vial.

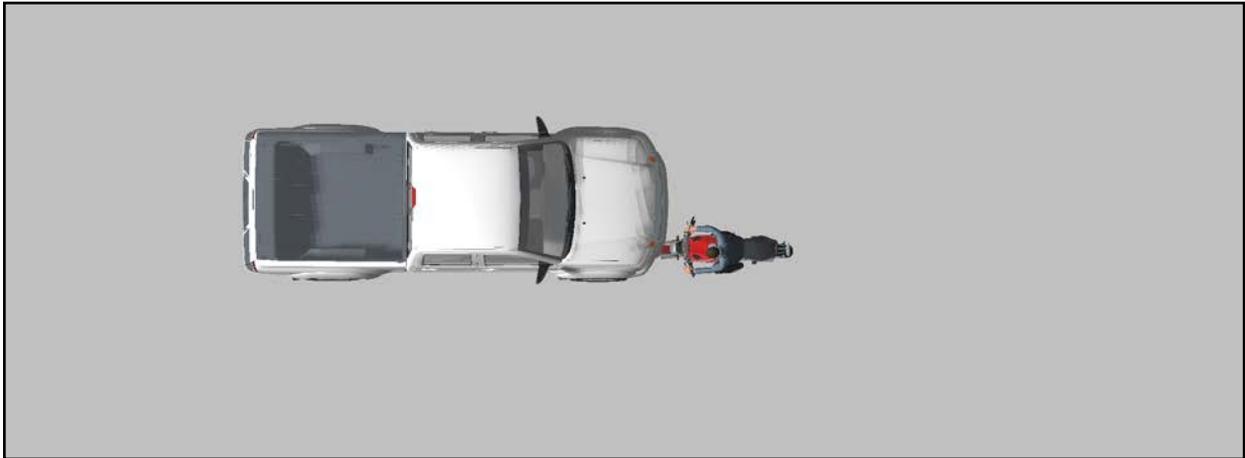
Figura 61. Posición relativa de los vehículos (1) y (2) durante la colisión, con un ángulo de 180,0 grados, entre la parte frontal de la motocicleta y la parte frontal tercio derecho de la camioneta.

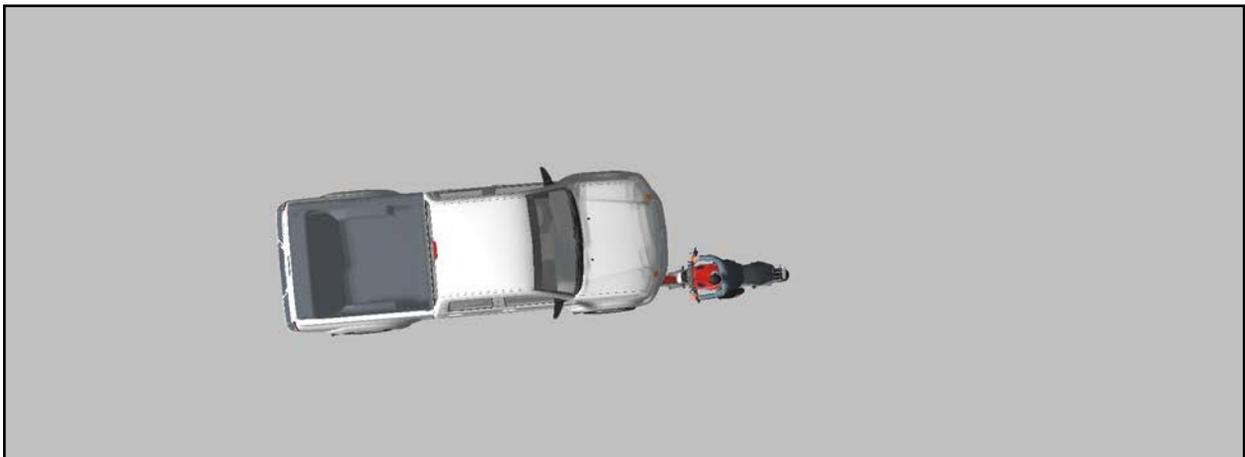
Figura 62. Posición relativa de los vehículos (1) y (2) durante la colisión, con un ángulo de  $174, \pm 3,0$  grados, entre la parte frontal de la motocicleta y la parte frontal tercio derecho de la camioneta.

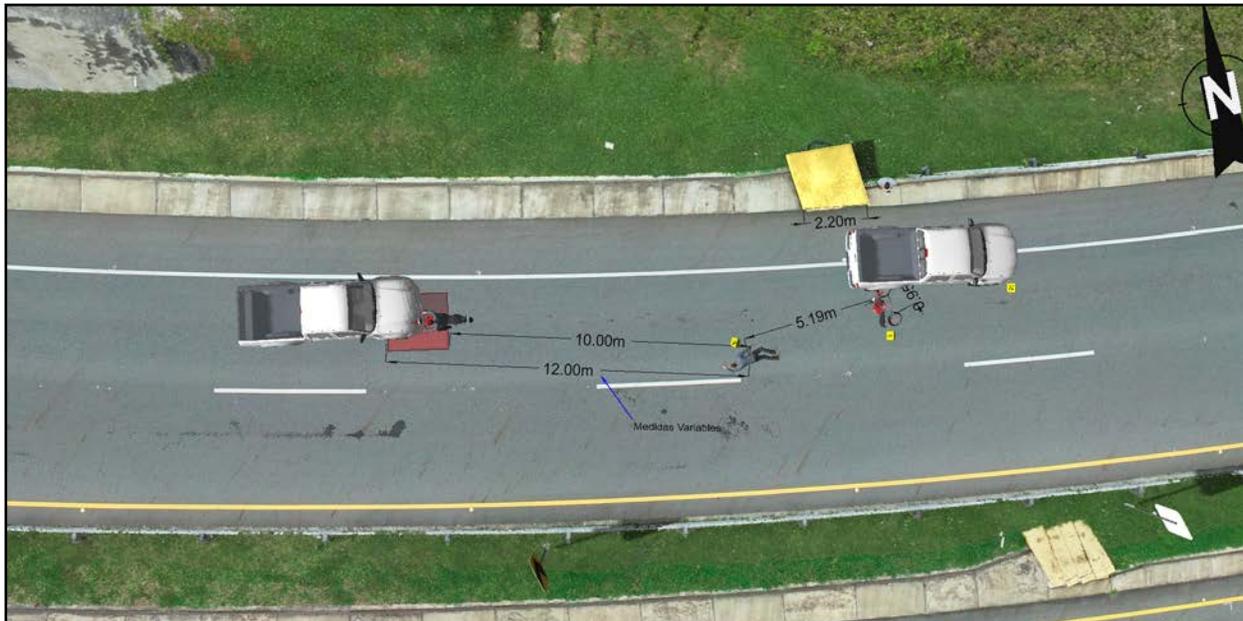
Figura 63. Posición relativa de los vehículos (1) y (2) durante la colisión, con un ángulo de 174, ± 3,0 grados, entre la parte frontal de la motocicleta y la parte frontal tercio derecho de la camioneta.

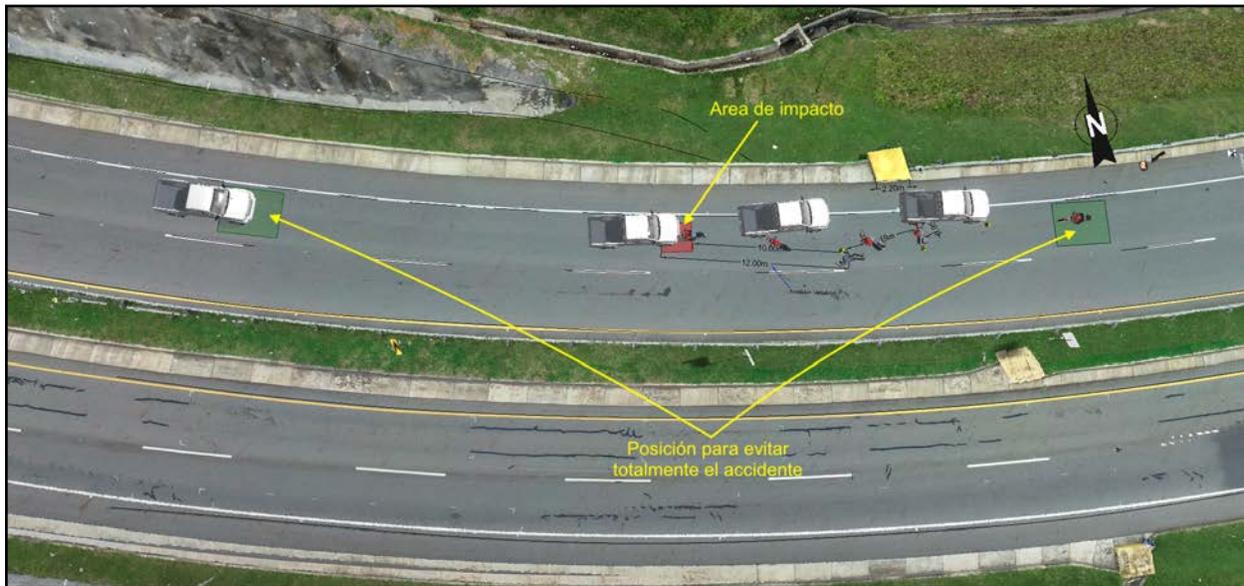
Distancias para detenerse totalmente a velocidad de 40 km/h es calculada entre 15,8 y 19,6 metros. La distancia para detenerse totalmente a velocidad de 50 km/h es calculada entre 22,2 y 27,2 metros. Por lo tanto, se puede concluir que el accidente era completamente evitable por parte de cualquiera de los dos conductores viajando a la velocidad utilizada para los respectivos análisis.

Figura 64. El área de color verde ilustra la ubicación de cada vehículo a una distancia entre 25,6 y 27,2 metros antes del área de impacto, posición en la cual cada conductor podía observar al vehículo circulando en dirección opuesta, en una vía en asfalto con pendiente de 3,3° y en horas nocturnas, siempre y cuando los dos vehículos viajaran a la velocidad estimada de 50 km/h.

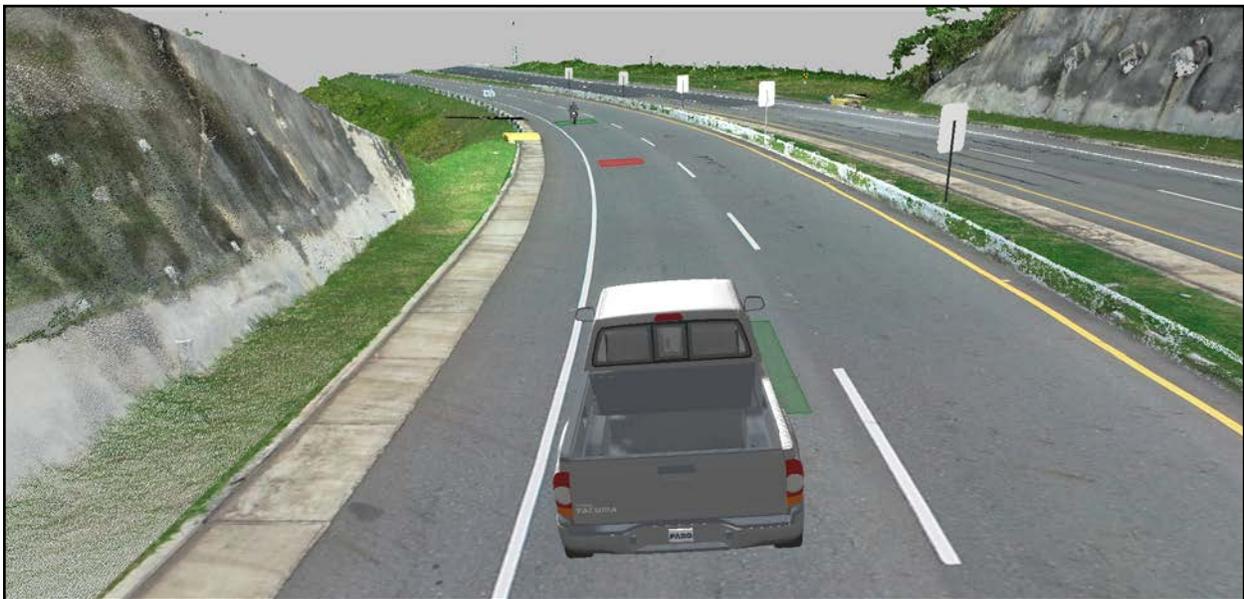
Figura 65. Ubicación del vehículo (2) camioneta, a una distancia entre 25,6 y 27,2 metros antes del área de impacto, posición en la cual el conductor podía observar al motociclista circulando en dirección opuesta, y podía realizar una maniobra de frenado de emergencia evitando impactar con la motocicleta.

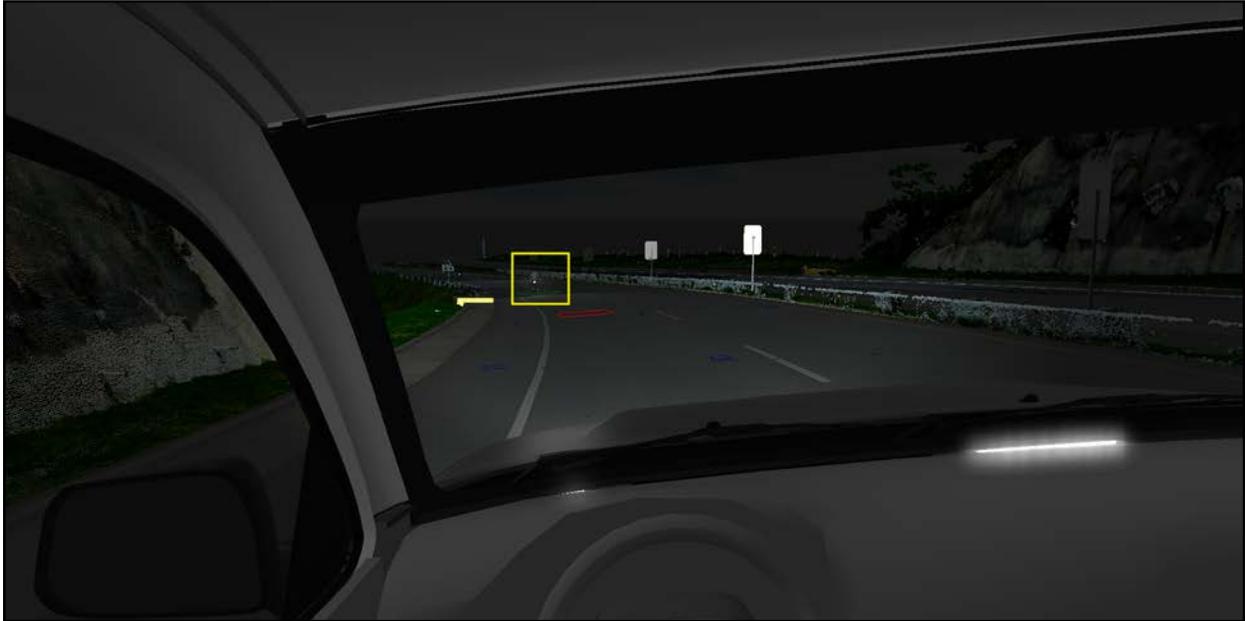
Figura 66. Ubicación del vehículo (2) camioneta, a una distancia entre 25,6 y 27,2 metros antes del área de impacto, posición en la cual el conductor podía observar al motociclista circulando en dirección opuesta, y podía realizar una maniobra de frenado de emergencia evitando impactar con la motocicleta. Igualmente para el motociclista, la camioneta era completamente visible con las luces delanteras encendidas, por lo tanto el conductor podía observar y reaccionar ante un peligro. El recuadro amarillo ilustra la posición de la motocicleta a distancia entre 51,2 y 54,4 metros respecto a la camioneta.

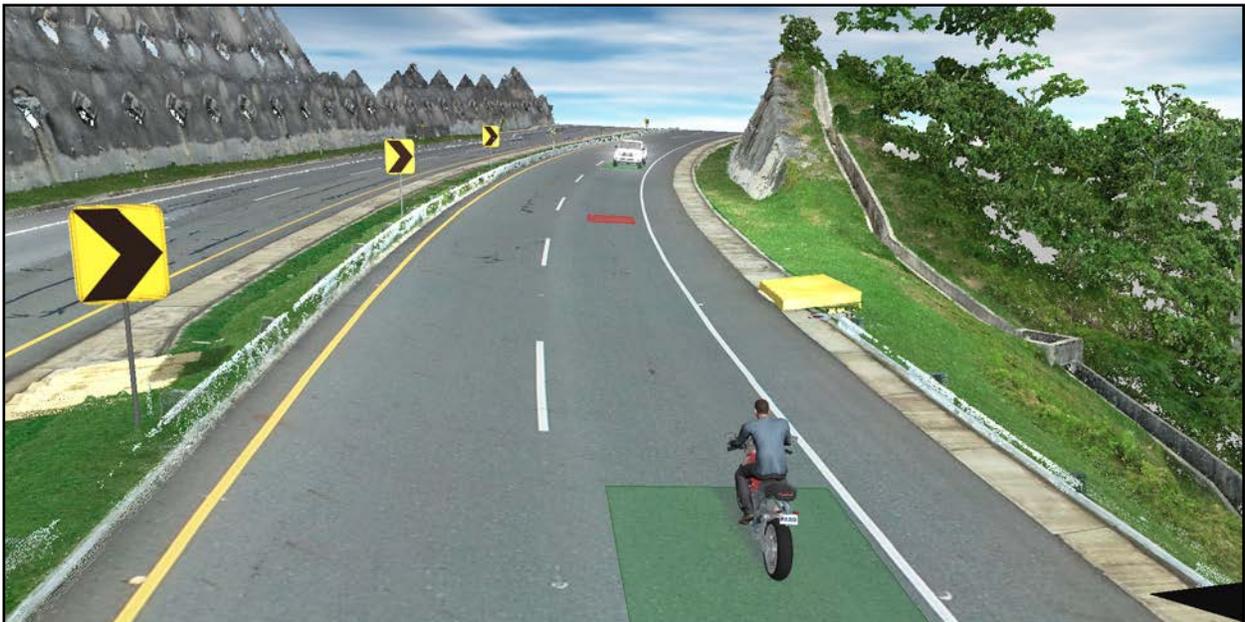
Figura 67. Ubicación del vehículo (1) motocicleta, a una distancia entre 25,6 y 27,2 metros antes del área de impacto, posición en la cual el conductor podía observar al motociclista circulando en dirección opuesta, y podía realizar una maniobra de frenado de emergencia evitando impactar con la motocicleta. Posición de la motocicleta a distancia entre 51,2 y 54,4 metros respecto a la camioneta.

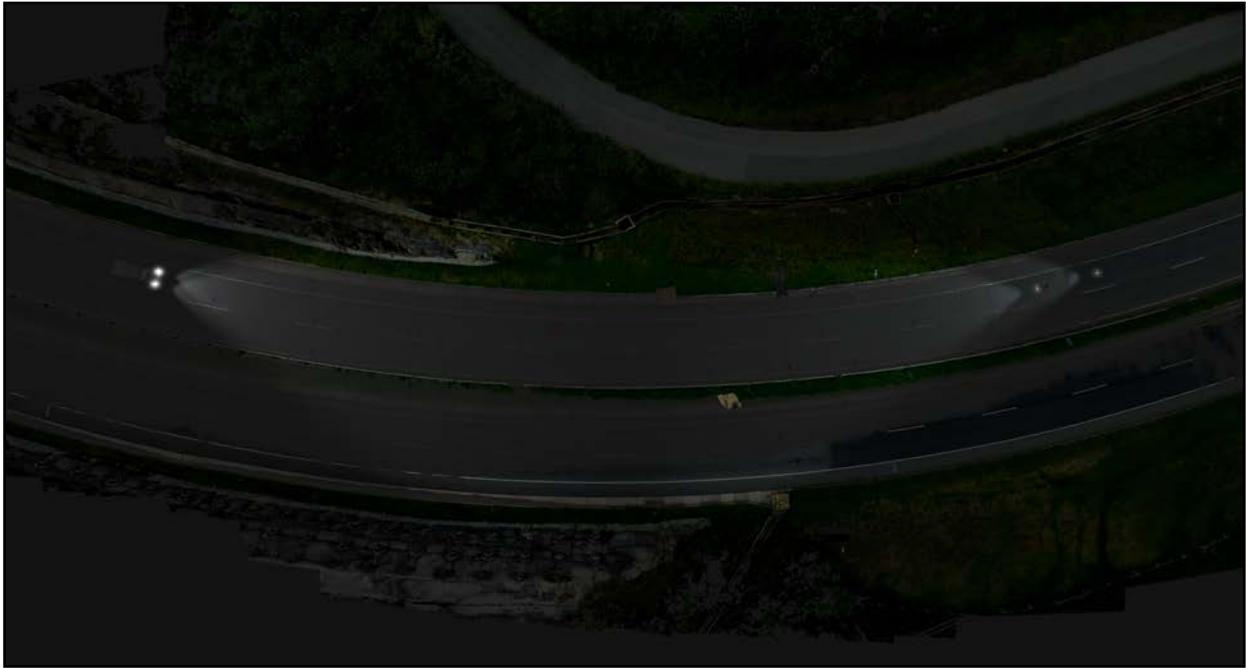
Figura 68. Plano cenital. En la imagen se observa la reconstrucción de los dos vehículos con su luz frontal encendida, ubicados a una distancia entre 107,3 y 114,5 metros entre sí, permitiendo establecer que de acuerdo con el radio de la curva y la ladera de la montaña a la izquierda del conductor del vehículo (2) camioneta, no existía obstrucción a su visual para los dos conductores, e igualmente cada conductor podía observar al vehículos que se aproximaba.

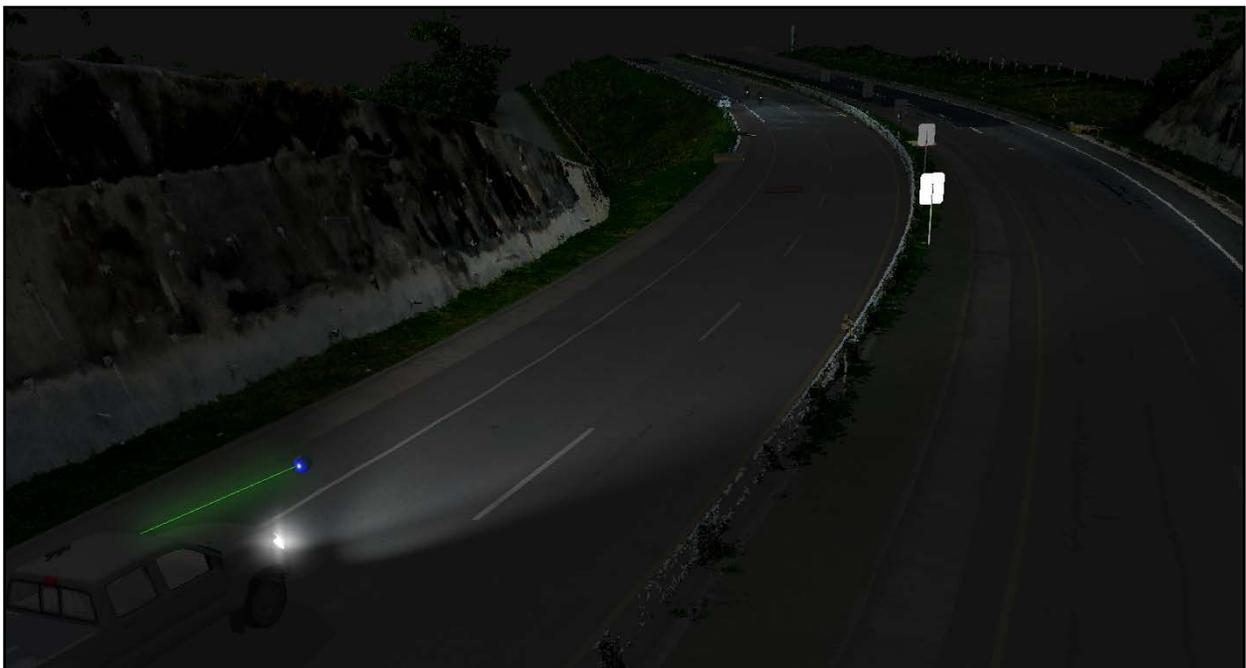
Figura 69. Reconstrucción 3D de posición de dos vehículos con su luz frontal encendida, ubicados a una distancia entre 107,3 y 114,5 metros entre sí, permitiendo establecer que de acuerdo con el radio de la curva y la ladera de la montaña a la izquierda del conductor del vehículo (2) camioneta, no existía obstrucción a su visual para los dos conductores, e igualmente cada conductor podía observar al vehículos que se aproximaba.
