INFORME TÉCNICO DE RECONSTRUCCIÓN DE ACCIDENTES DE TRÁNSITO

CASO No. 5738

PLACA: FOX041

OCTUBRE DE 2022

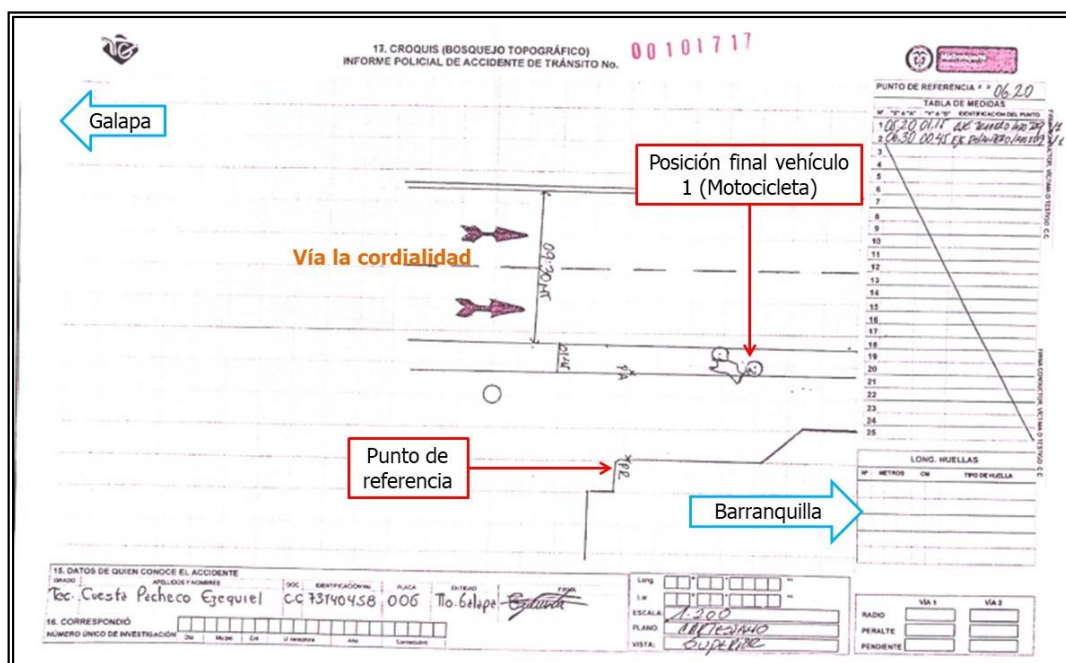
A continuación, se muestra el bosquejo topográfico del Informe de la Autoridad, en donde se acota la posición final del vehículo 1 (Motocicleta).

Imagen 2.8 Croquis.

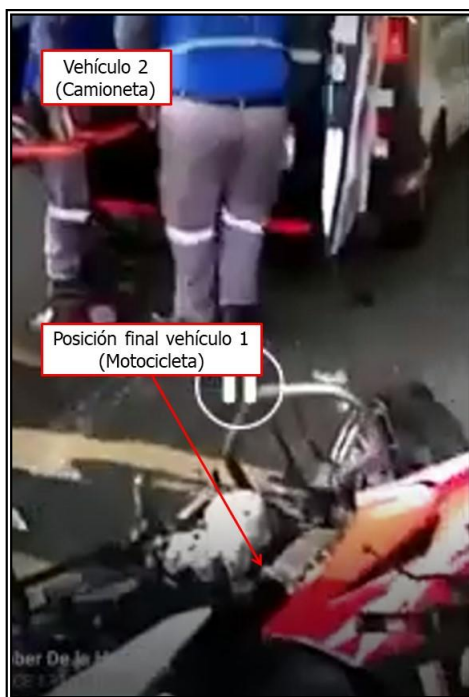
Dentro de la información suministrada se cuenta con registro fotográfico, donde se evidencian las posiciones reportadas de los vehículos involucrados en el accidente incluyendo la camioneta.

Imagen 2.9 Posición final.

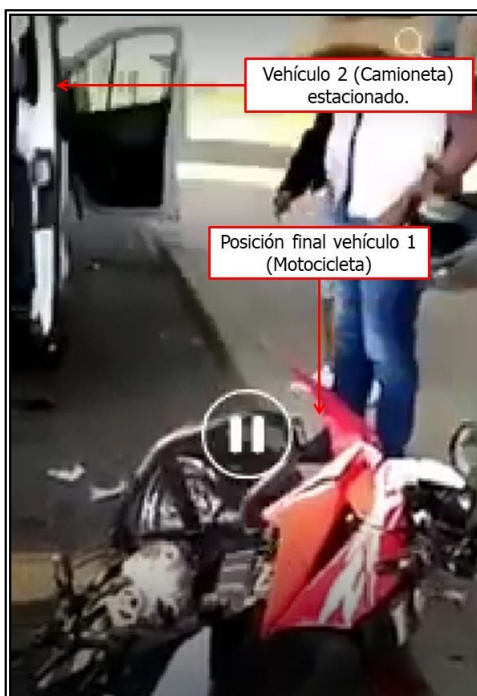
Imagen 2.10 Posición final.

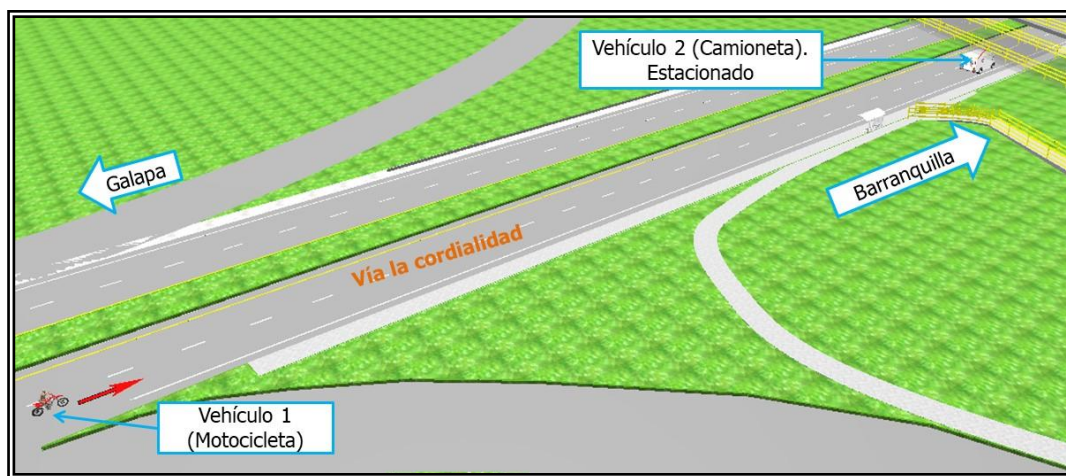
- Vehículo 1 (Motocicleta) circulaba por vía La Cordialidad sobre el km 111 + 50 m en dirección Galapa – Barranquilla.
- Vehículo 2 (Camioneta) se encontraba estacionado en el carril derecho de la vía La Cordialidad sobre el km 111 + 50 m en dirección Galapa – Barranquilla.

Imagen 4.1 Trayectoria pre-impacto

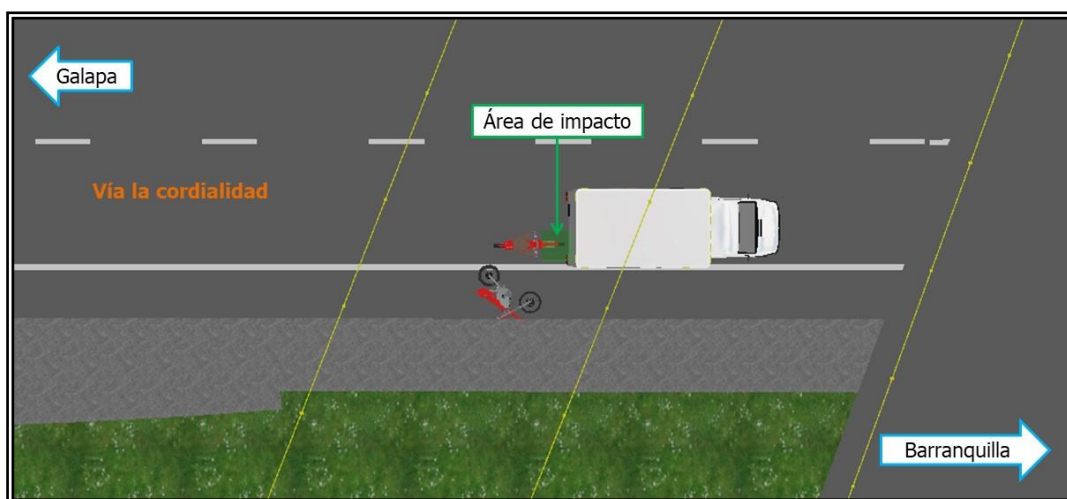
A continuación, se delimita el área donde ocurre la colisión la cual se ubica justo en la posición final de los vehículos:

Imagen 4.2 Área de impacto

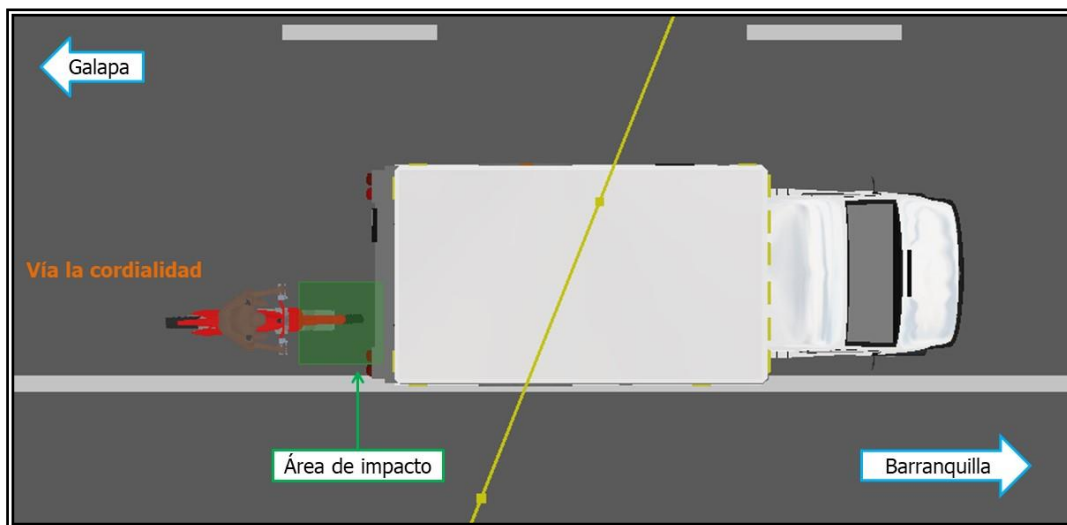
Imagen 4.3 Área de impacto

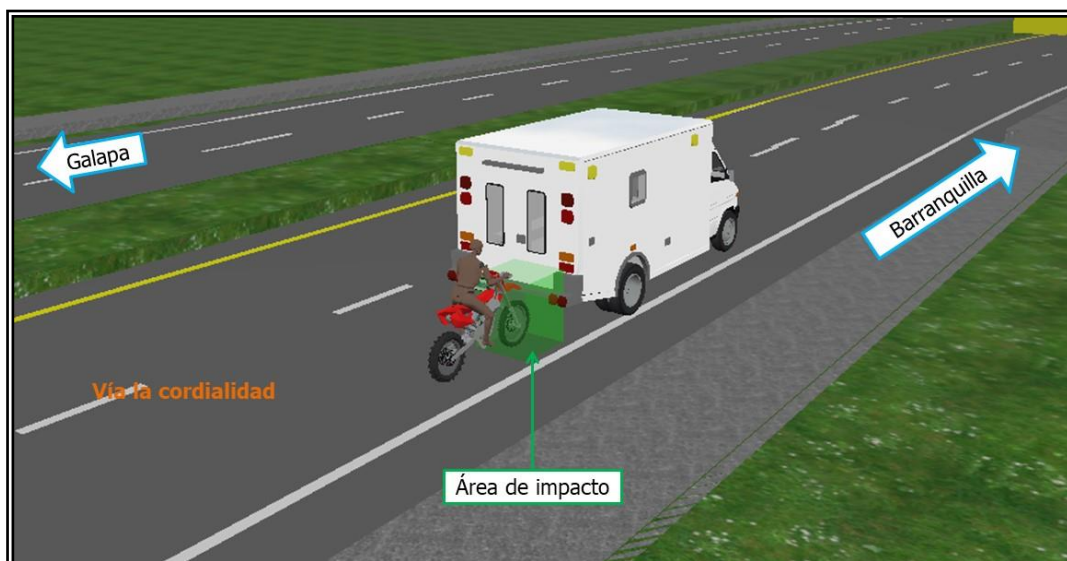
Imagen 4.4 Área de impacto

Producto de la colisión y dada la diferencia de masas, el tren delantero de la motocicleta sufre los daños con la zona posterior derecha de la camioneta.
