DICTAMEN PERICIAL

AGUSTA 109C HK 3661G

Asunto: Dictamen Pericial de contradicción – radicación 25000233600020180014700

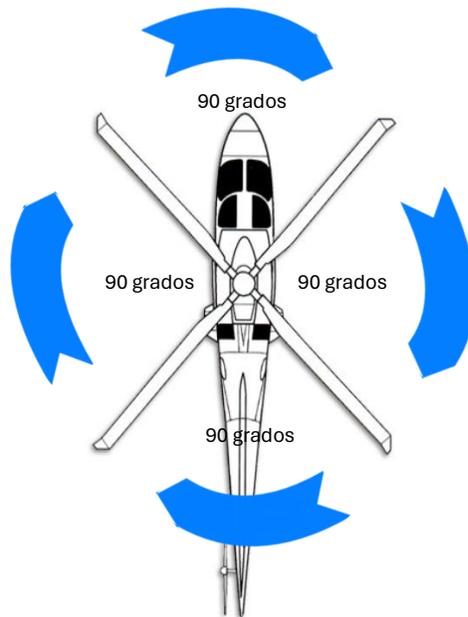
Figura 1. Helicóptero con balance angular entre sus cuatro palas.

En condiciones normales, el espacio entre las palas es de 90° como se observa en la figura 1, y una vez el rotor se encuentra en movimiento, la aerodinámica presente hace que las palas se desplacen hacia adelante o hacia atrás, esa distribución equitativa (90° entre cada pala) se empieza a afectar, es entonces donde los amortiguadores, uno por cada pala (recuadros en la figura 3) restringen y controlan esos avances y retrasos para mantener estabilizado el sistema, haciendo que esa distribución en grados se mantenga dentro los límites permitidos. Mientras esto ocurre, el centro de masa del rotor principal tiende a estar cerca al centro del rotor principal y de manera uniforme respecto al eje de giro del rotor principal (ver figura 2).

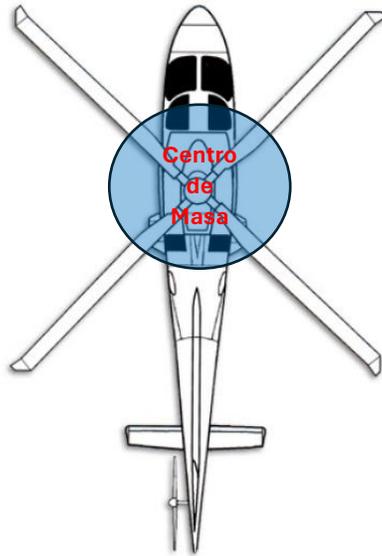
Figura 2. Comportamiento del centro de masa en un helicóptero con balance angular.

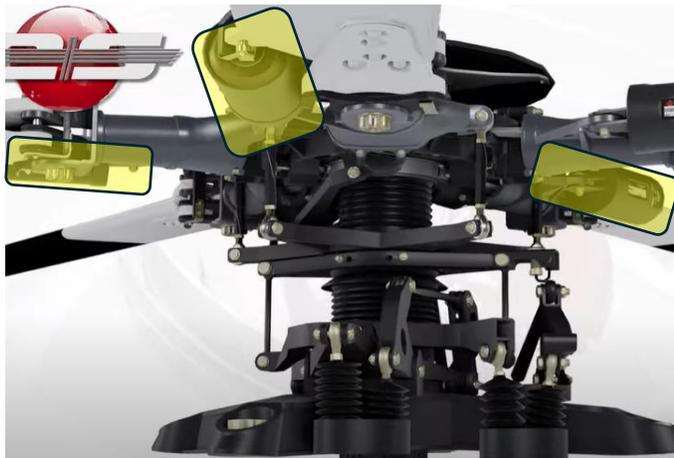
Figura 3. Amortiguadores (Dampers) del rotor principal.

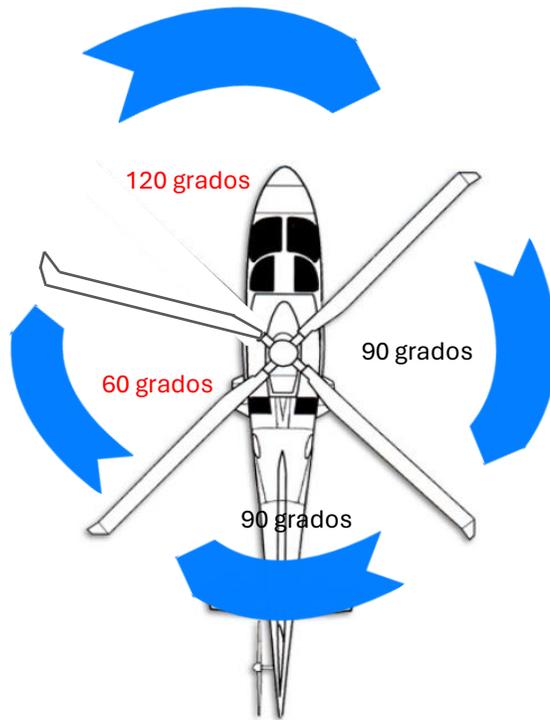
Sin embargo, cuando factores externos como ráfagas de viento, excesivo movimiento de los mandos de los controles de vuelo (mala técnica del piloto), contacto desigual con la superficie, o condición de los amortiguadores del tren de aterrizaje, hacen que el equilibrio de fase se altere y los ángulos entre las palas que antes se encontraban homogéneamente distribuidos, empiecen a tener diferencias fuera de los límites permitidos, sometiendo a los dampers a fuerzas extremas que no logran controlar, por esta razón los dampers del HK3661G sufrieron daños como consecuencia del esfuerzo sometido por el desfase angular, como lo describen los dictámenes periciales anteriores (CR (r) Rodríguez, CR (r) Betancur) (ver figura 4).

Figura 4. Desbalance angular en un helicóptero.

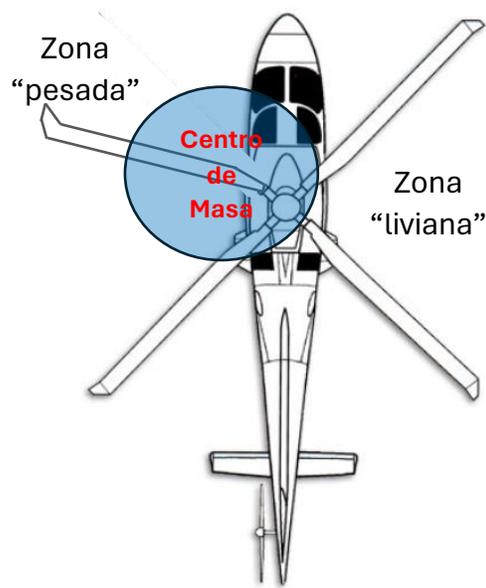
Esta diferencia de ángulos hace que el centro de masa que se encontraba cercano al centro se empiece a desplazar hacia alguno de los extremos (ver figura 5). Un ejemplo cotidiano, muy utilizado para explicar este fenómeno, es el de una máquina lavadora en la que, durante los giros, los elementos en su interior se desplazan hacia un solo punto de su canasta o “tambor” haciendo que su giro empiece a ser inestable y como resultado vibre en exceso, llegando incluso a desplazarse sobre su base.

Figura 5. Helicóptero con el centro de masa descentrado, producto de un desbalance angular.

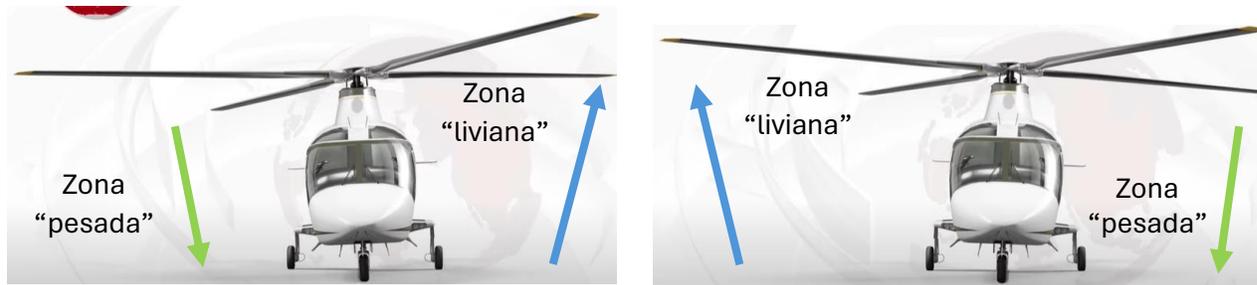
Una vez desplazado el centro de masa, se altera el equilibrio en el giro, haciendo que el rotor deje de girar uniformemente sobre su eje (centro del rotor principal) y lo haga recargando su masa hacia un cuadrante y luego hacia otro; generando una zona "pesada" y otra zona "liviana" lo que produce ondas de baja frecuencia hacia el fuselaje, generando una respuesta donde el tren de aterrizaje recibe esa carga inclinándose hacia un lado y luego hacia el otro, aumentando la frecuencia y severidad de ese "rebote", causando daños que pueden llegar a destruir la aeronave (figura 6).

Figura 6. Movimiento oscilatorio una vez se inicia la resonancia en tierra (la estructura se inclina a izquierda y luego a derecha indefinidamente)

El componente de la estructura de todo helicóptero que recibe esa onda es el tren de aterrizaje, donde gracias a su sistema de amortiguación (amortiguadores, llantas, acoples, etc.) intentará atenuar esas ondas y se producirá una fuerza en respuesta (3ª ley de Newton). Si esa onda iguala a la frecuencia excitadora (generada por el rotor principal), se producirá la resonancia en tierra del helicóptero.

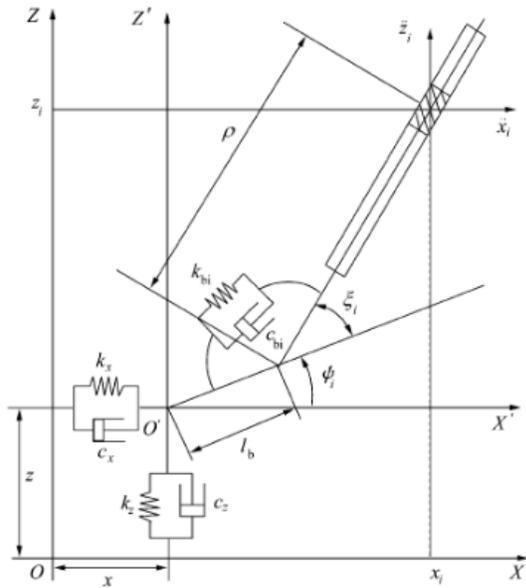
En el numeral 3.3 del estudio, se incluye la figura 9 (fig. 7 para este documento) que representa gráficamente la modelación de la resonancia en tierra.

Figura 7. Representación del modelo

Los parámetros considerados para la elaboración de este modelo son mencionados y explicados así:

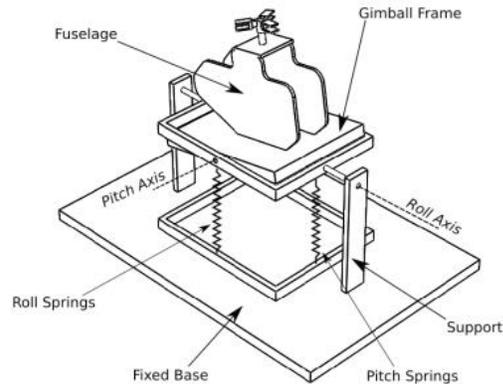
En adición a lo anterior, el artículo científico “Resonancia en tierra: modelación y análisis no lineal” (anexo 15) (Salini S. Nair, 2020) presenta un esquema del montaje requerido para el experimento sobre resonancia en tierra de helicópteros del que se ocupa el documento, y en él se puede observar cómo se basa en la acción del rotor principal sobre los tres ejes de movimiento y su amortiguación, sin considerar fuerzas o consideraciones provenientes del tail cone o conjunto del rotor de cola (ver figura 8).

Figura 8. Esquema del montaje requerido para la simulación de resonancia en tierra
