**Asunto: Alegatos de conclusión.**

**Medio de Control: Controversias Contractuales.**

**Demandante: Unidad Administrativa Especial Aeronáutica Civil.**

**Proceso No: 2018-00147.**

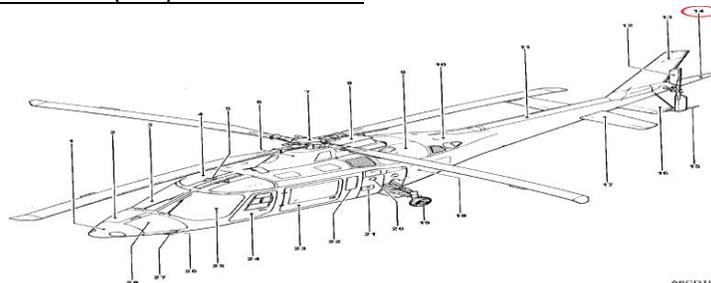
2.5.2.5. Ubicación Tail Cone (#14) en la aeronave.

2.5.2.4. En el último párrafo del numeral 3 del peritaje presentado, el coronel Cerón, describe que la resonancia en tierra no es causada por el TAIL CONE. En referencia a este punto, es importante aclararle al señor Juez, que el TAIL CONE es otro componente de la aeronave y que el componente de la aeronave que está en discusión es el TAIL BOON

15. Tail skid
16. Lower vertical fin
17. Synchronized elevator
18. Baggage compartment door
19. Main landing gear (typ)
20. Fuel tank filler cap (typ)
21. Working step (typ)
22. Cabin rear window (typ)
23. Passenger compartment door (typ)
24. Cockpit door (typ)
25. Left windshield
26. External power receptacle door
27. Nose landing gear
28. Left nose compartment door
