**Asunto:** CONTESTACIÓN DE LA DEMANDA.  
**Referencia:** PROCESO VERBAL DE RESPONSABILIDAD CIVIL  
EXTRA CONTRACTUAL.  
**Demandante:** VICTORIA MARÍN HINCAPIÉ  
**Demandados:** SUMINISTROS HG Y R. S.A.S NIT. 901046553  
**Radicado:** 66170.31.03.001.2022-00323.00

**4. ANÁLISIS FÍSICO Y  
MATEMÁTICO DE LA MECÁNICA  
DE COLISIÓN**

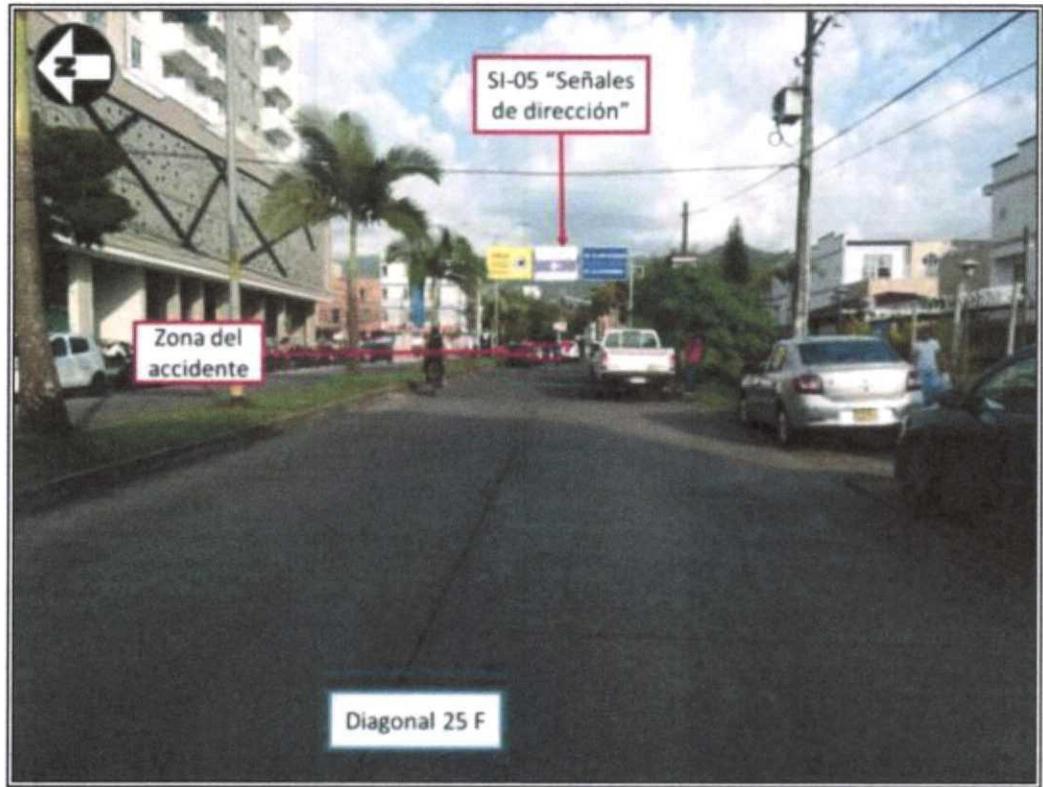
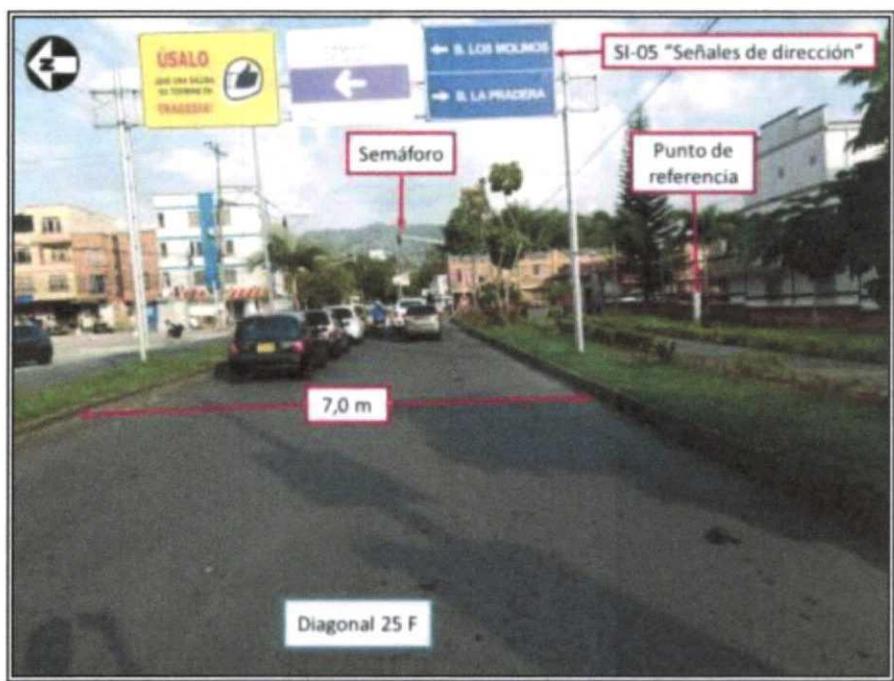
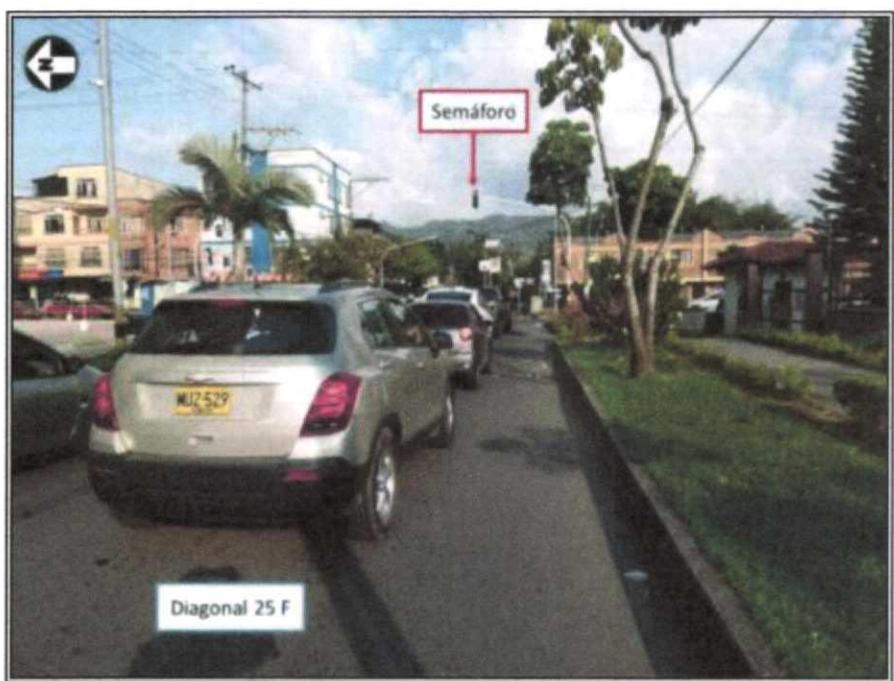
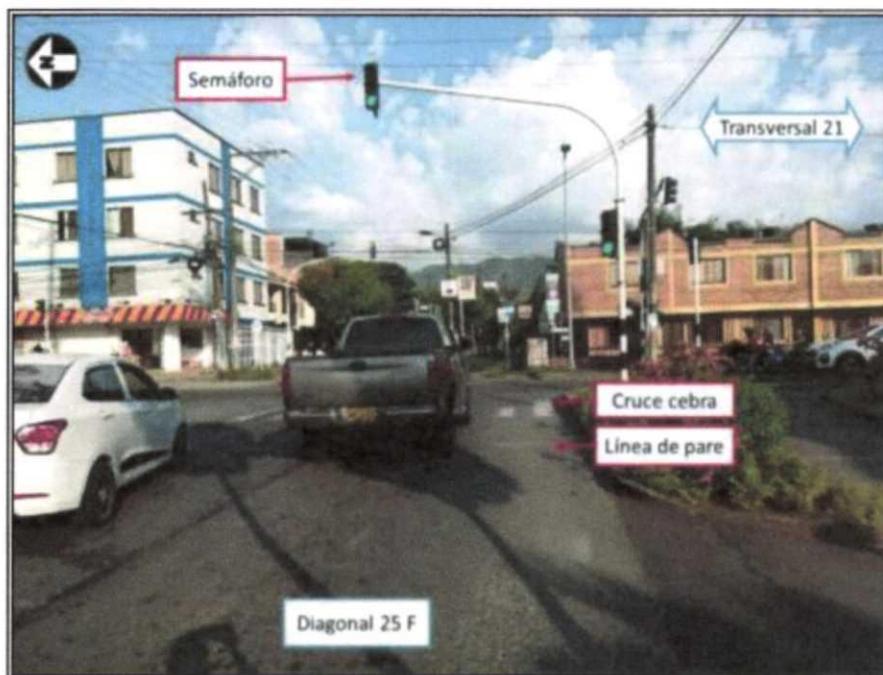
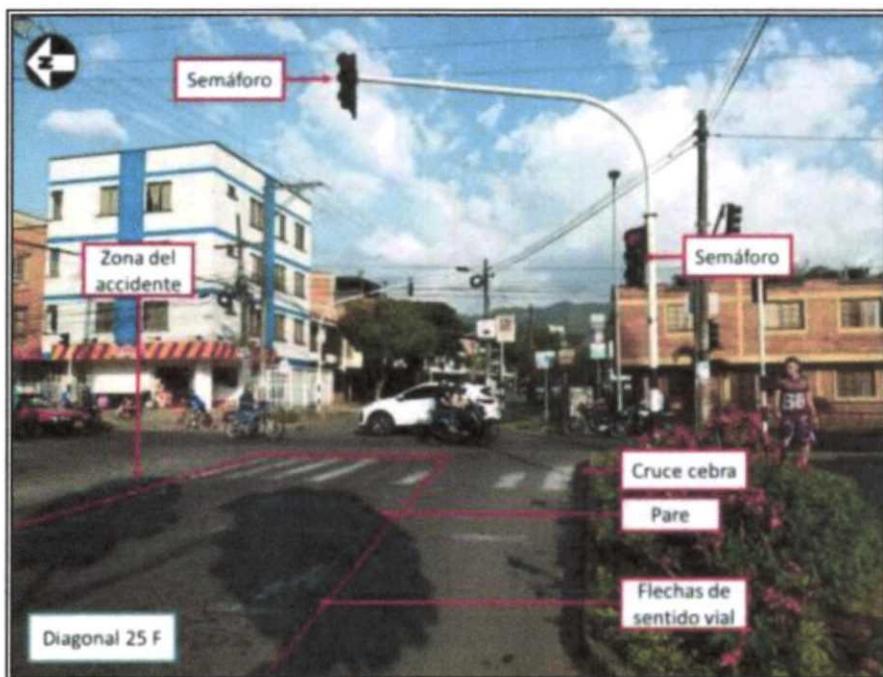
Estado de la vía: Asfalto en buen estado, superficie seca al momento del accidente (según informe de la autoridad).

Imagen 2.1 Condiciones de la vía Diagonal 25F (occidente-oriente).

**Imagen 2.2 Condiciones de la vía Diagonal 25F (occidente-oriente).**

**Imagen 2.3 Condiciones de la vía Diagonal 25F (occidente-oriente).**

**Imagen 2.4 Condiciones de la vía Diagonal 25F (occidente-orienté).**

**Imagen 2.5 Condiciones de la vía Diagonal 25F (occidente-orienté).**

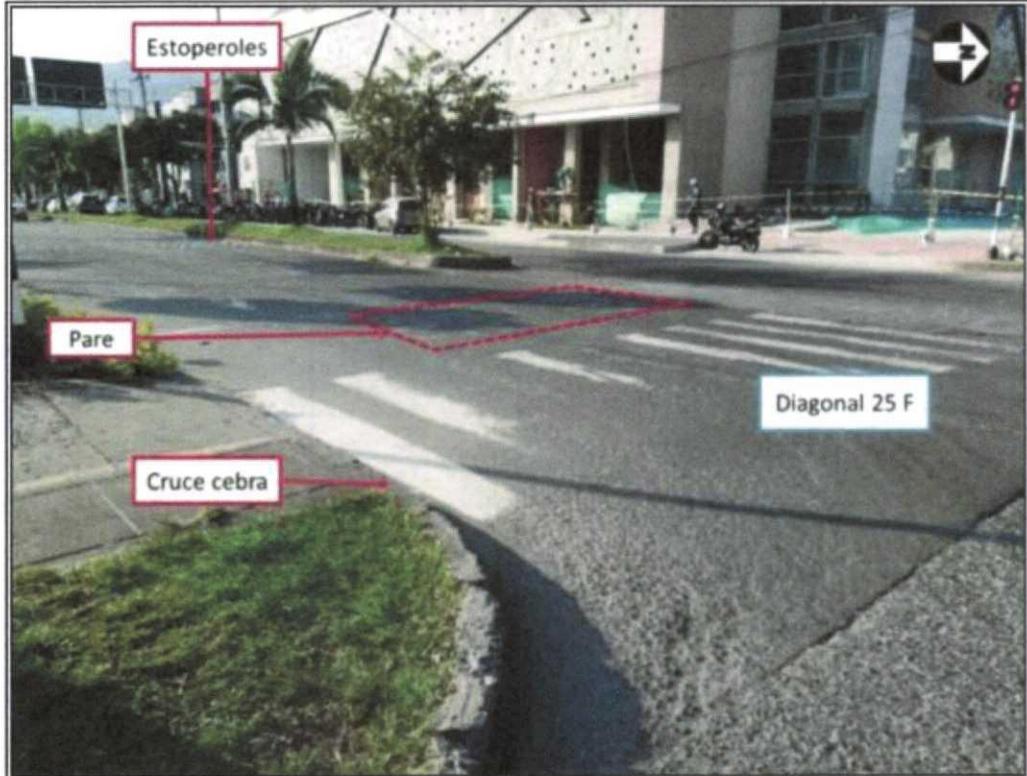
**Imagen 2.6 Condiciones de la vía diagonal 25F.**

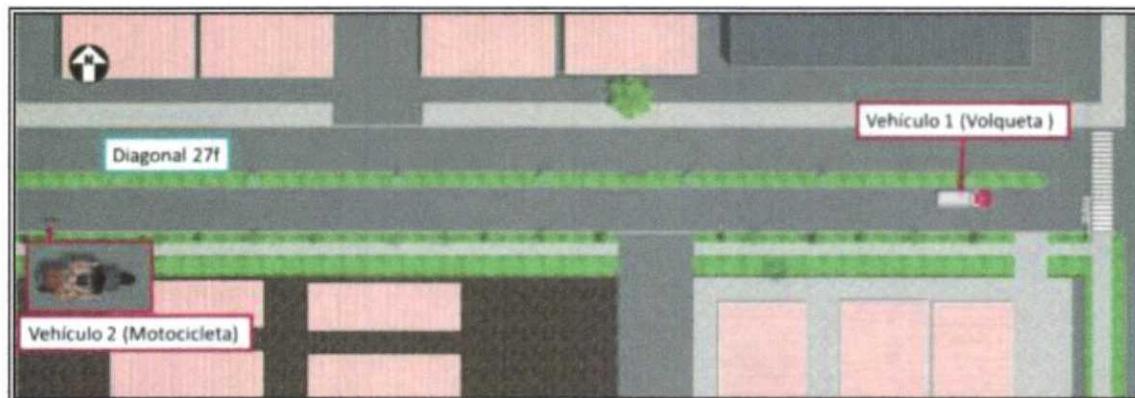
- El vehículo 1 (Volqueta) y el vehículo 2 (Motocicleta) transitaban a la altura de la diagonal 25 F con transversal 21 en sentido occidente - oriente en el municipio de Dosquebradas - Risaralda

**Imagen 2.7 Sentidos de Circulación**

**Nota:** Las posiciones mostradas son esquemáticas y muestran un posible sentido de circulación de los involucrados

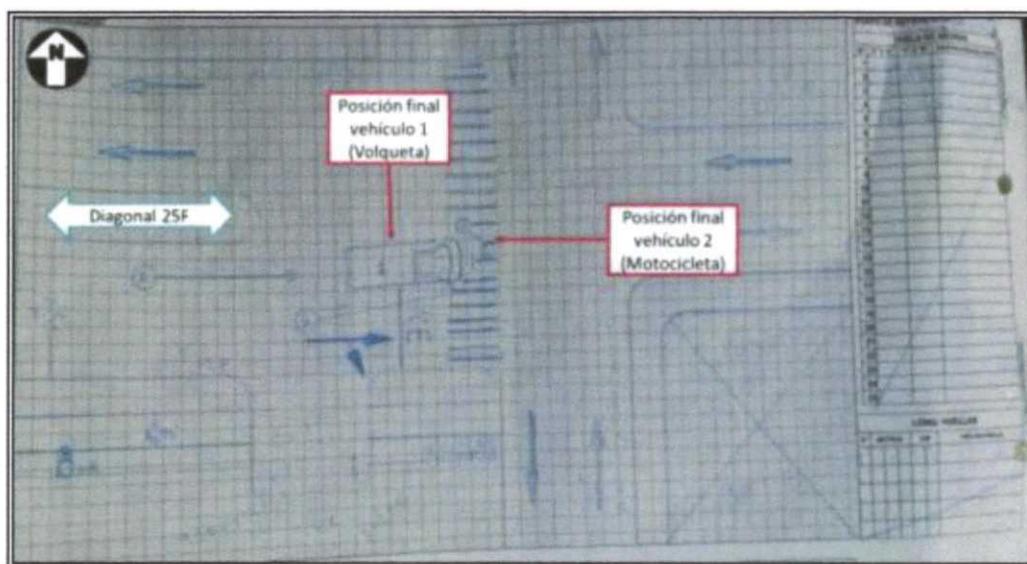
En la documentación aportada se cuenta con el croquis realizado por la autoridad que permite observar la posición final del vehículo 1 (Volqueta) y vehículo 2 (Motocicleta). Adicionalmente las fotografías allegadas muestran a los vehículos involucrados en posición final y el occiso.

**Imagen 2.8 Croquis de la autoridad**

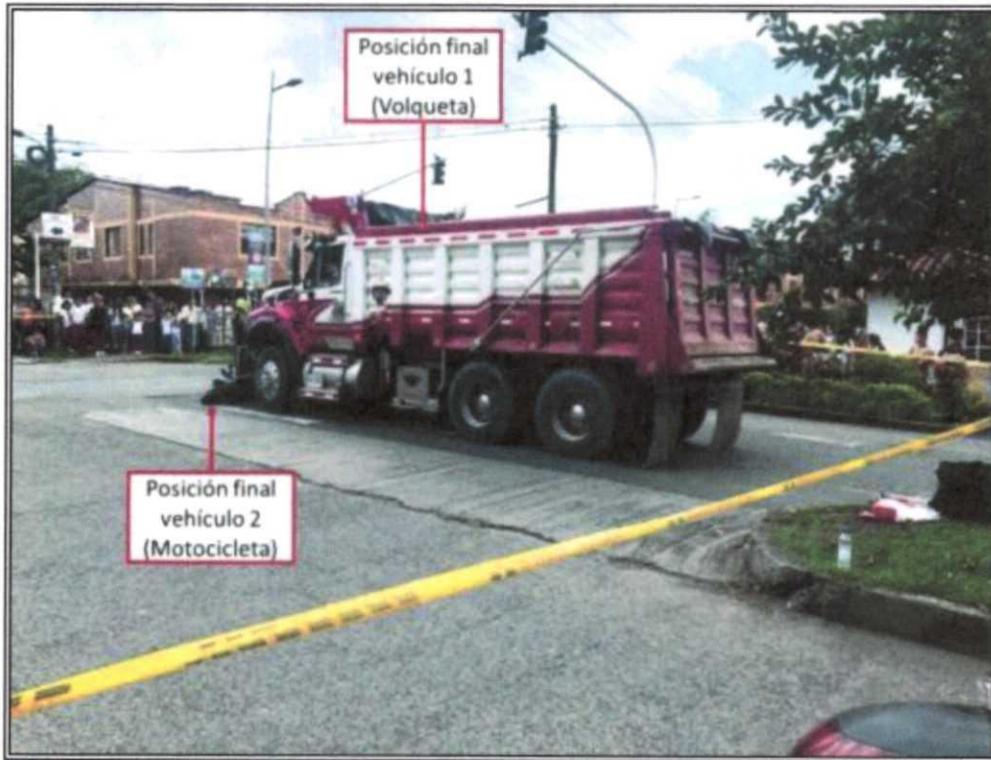
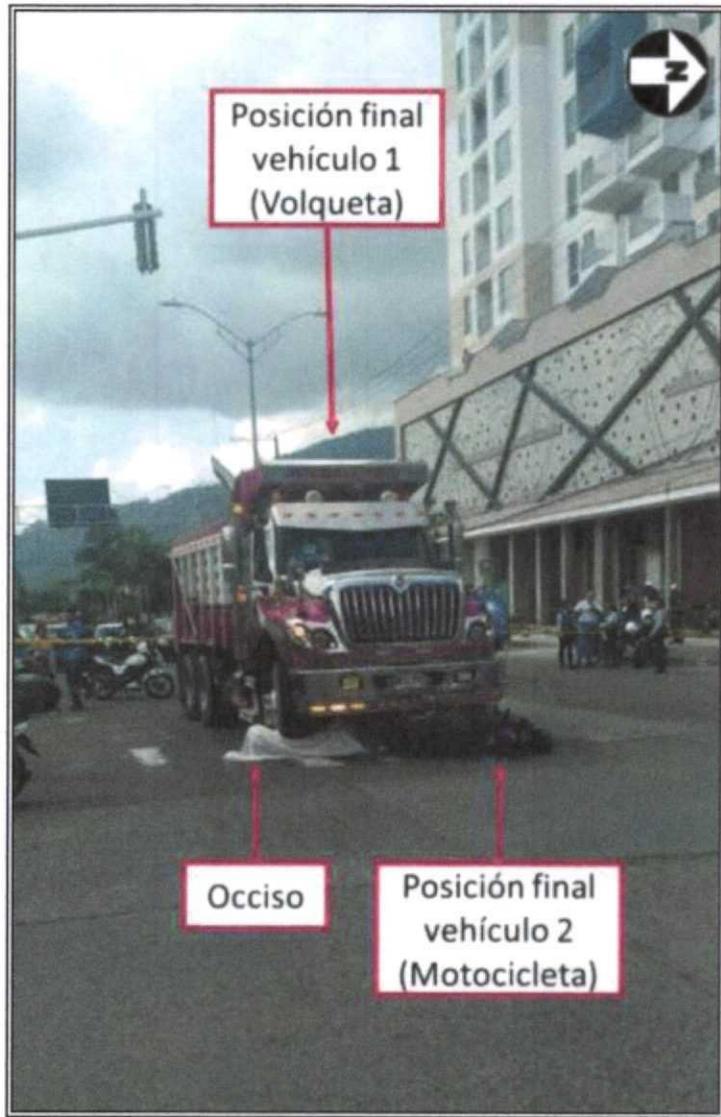
**Imagen 2.9 Posiciones finales de los vehículos.**

**Imagen 2.10 Posiciones finales de los vehículos.**

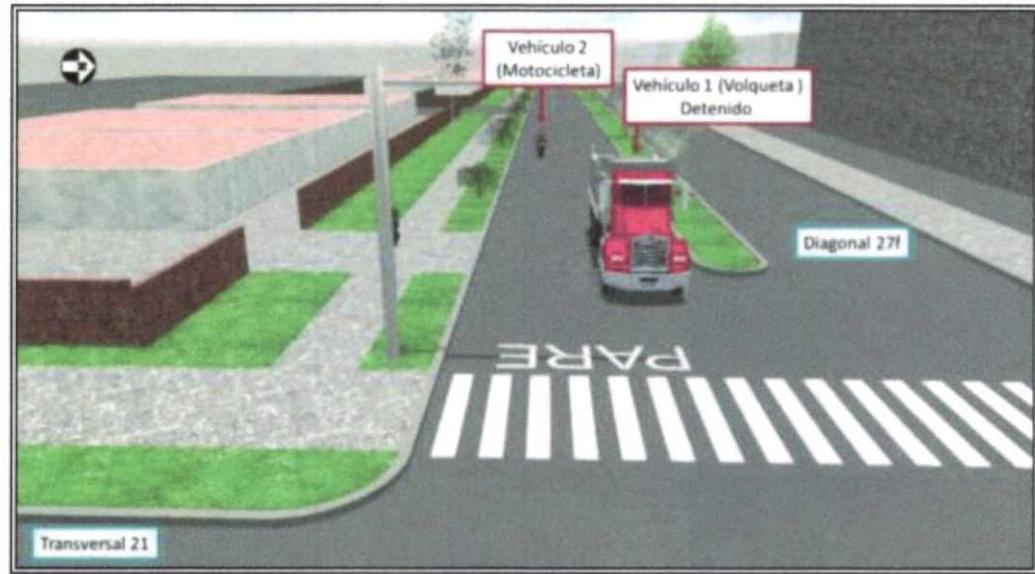
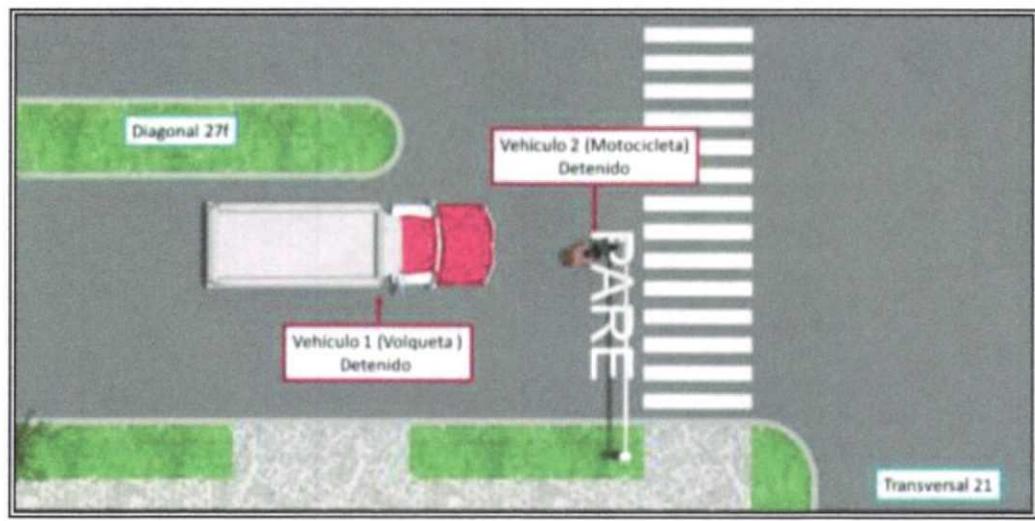
- Según video aportado, al transcurrir **50 s** y estando el vehículo 1 (Volqueta) aún detenido, el vehículo 2 (Motocicleta) le adelantó por la zona derecha y posteriormente se detuvo frente a la volqueta.

**Imagen 4.2 Sentidos de Circulación**

**Imagen 4.3 Detención de la motocicleta**

**Imagen 4.4 Aparición de motocicleta por la derecha de la volqueta**

**Imagen 4.5 Detención de la motocicleta delante de la volqueta**

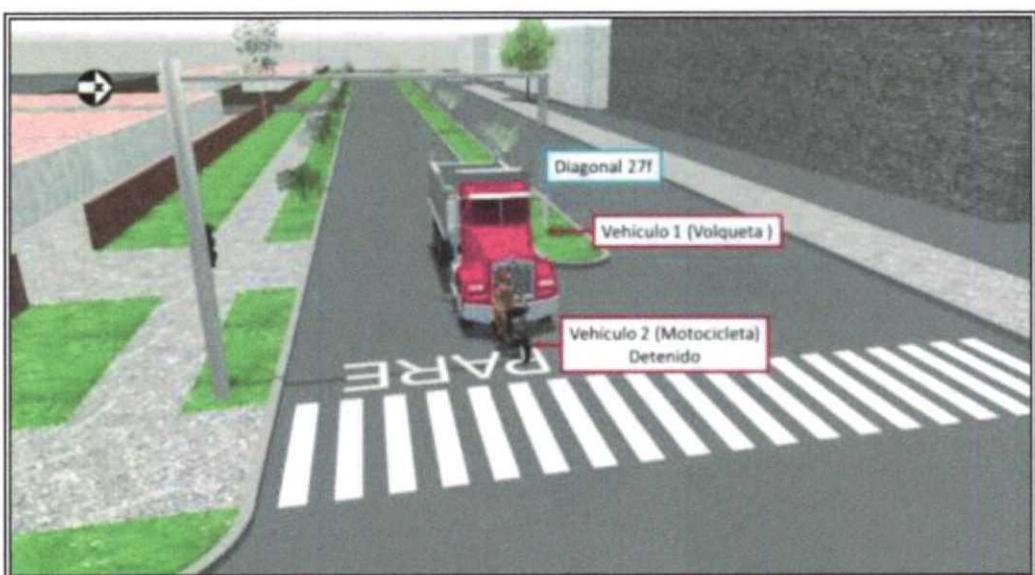
**Imagen 4.7 Aceleración de la volqueta**

**Imagen 4.8 Impacto**

**Imagen 4.9 Impacto**

**Imagen 4.10 Impacto**

**Nota:** Secuencia gráfica planteada a partir de elementos materia de prueba analizados y pista de video aportada.

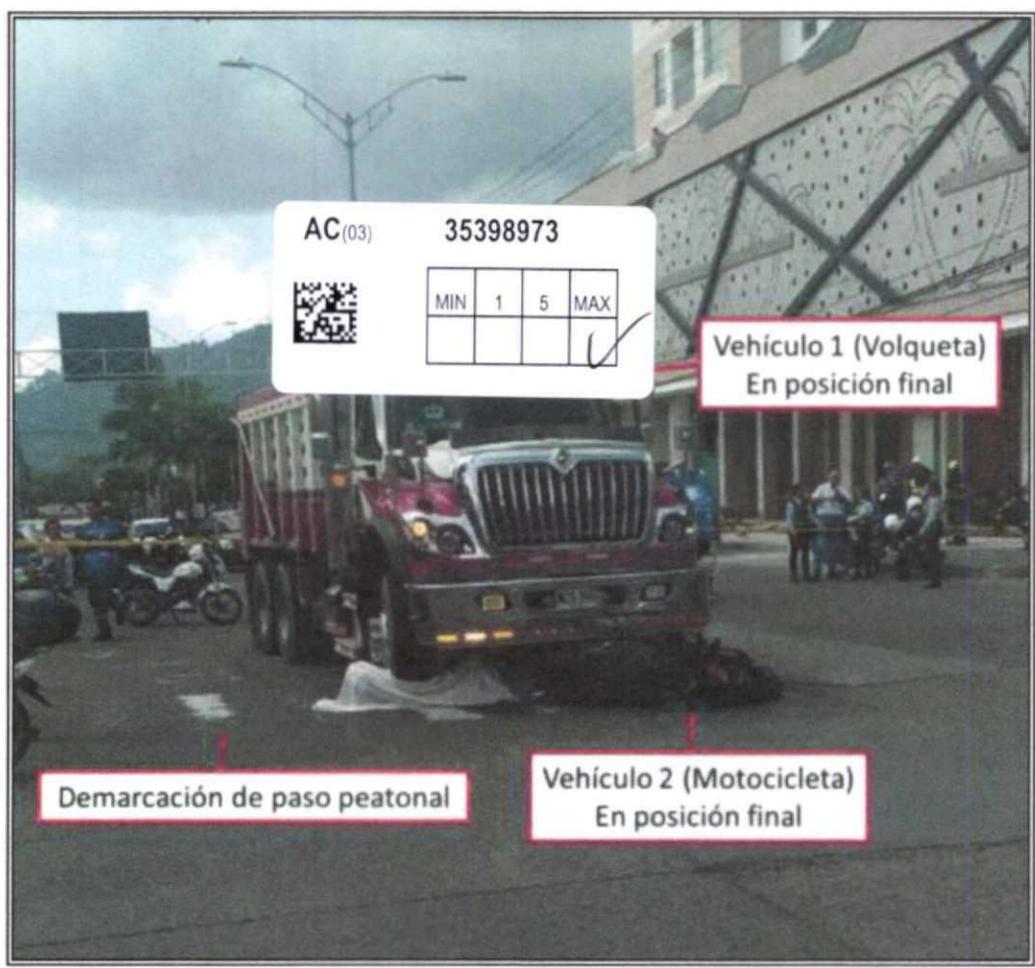
Producto del impacto la motocicleta es proyectada en el sentido de movimiento de la volqueta ubicándose en posición final sobre la demarcación de paso peatonal y volcada sobre su costado lateral derecho.

Simultáneamente la volqueta desarrolla un proceso de detención sin bloqueo de neumáticos hasta detenerse con su zona anterior colindando con la posición final de la motocicleta.

**Imagen 4.11 Pos impacto**

**Imagen 4.12 Posición final registrada**

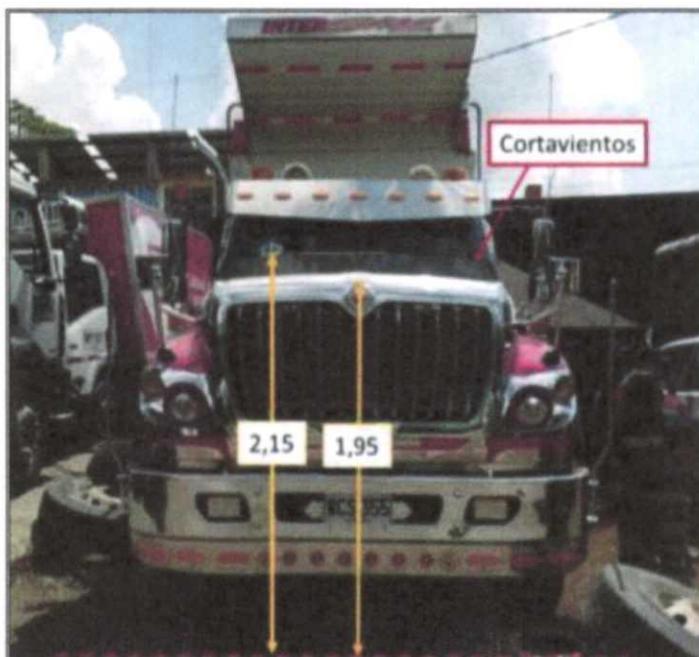
En la inspección realizada por personal de Cesvi Colombia al vehículo 1 (Volqueta) se encontró que su zona anterior tiene una altura de 1.95m y la zona anterior junto con el cortaviento<sup>§</sup> del capo tiene una altura de 2.15m.

**Imagen 4.17 Alturas de la zona anterior de la volqueta**

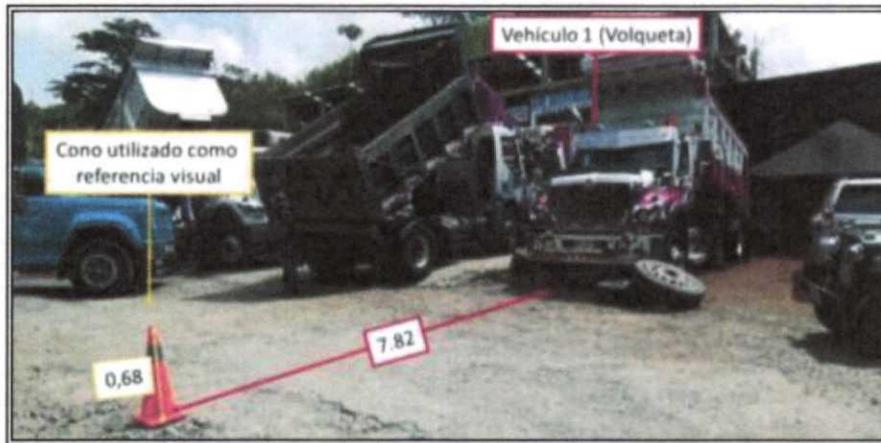
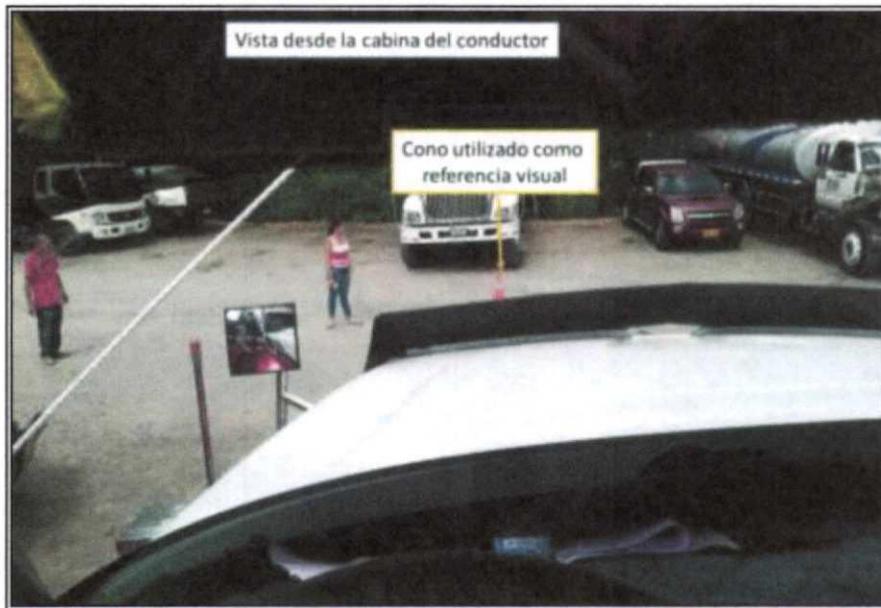
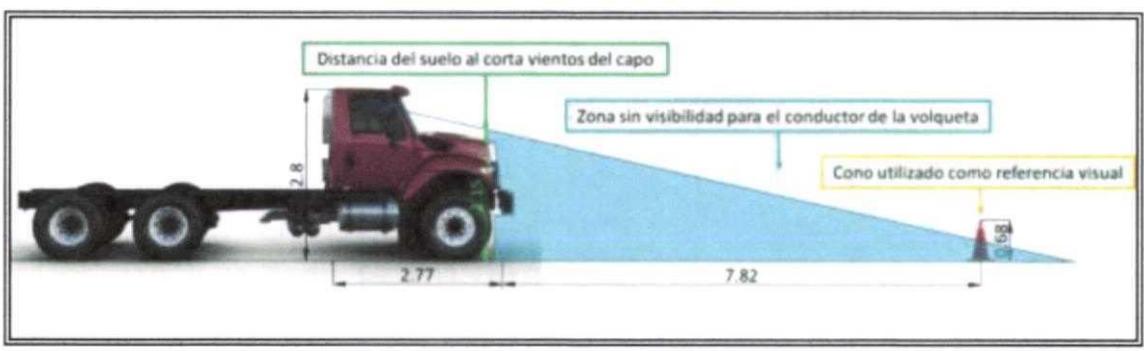
Adicionalmente se realizó un análisis de visibilidad desde la cabina tomando como referencia la mitad superior de un cono de 68 cm de altura que es visible a una distancia de 7.82 metros respecto a la zona anterior de la volqueta.

**Imagen 4.18 Análisis de visibilidad del conductor de la volqueta**

**Imagen 4.19 Análisis de visibilidad del conductor de la volqueta**

**Imagen 4.20 Zona sin visibilidad para el conductor de la volqueta**

**Nota:** El vehículo de la imagen es de referencia, no corresponde al vehículo involucrado en el accidente.

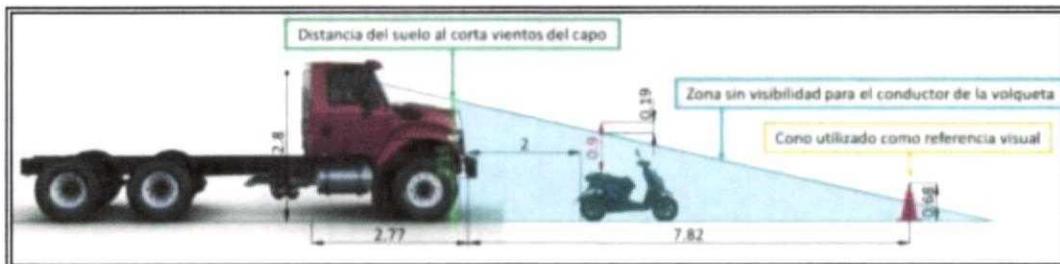
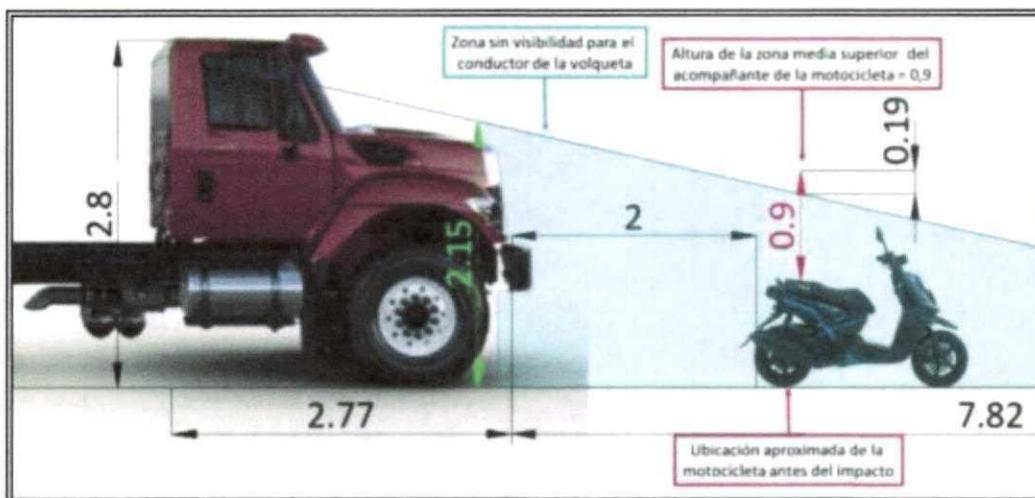
**Imagen 4.22 Zona sin visibilidad para el conductor de la volqueta**

**Imagen 4.23 Zona sin visibilidad para el conductor de la volqueta**

**Nota:** Los vehículos de las imágenes son de referencia, no corresponde a los vehículos involucrados en el accidente.

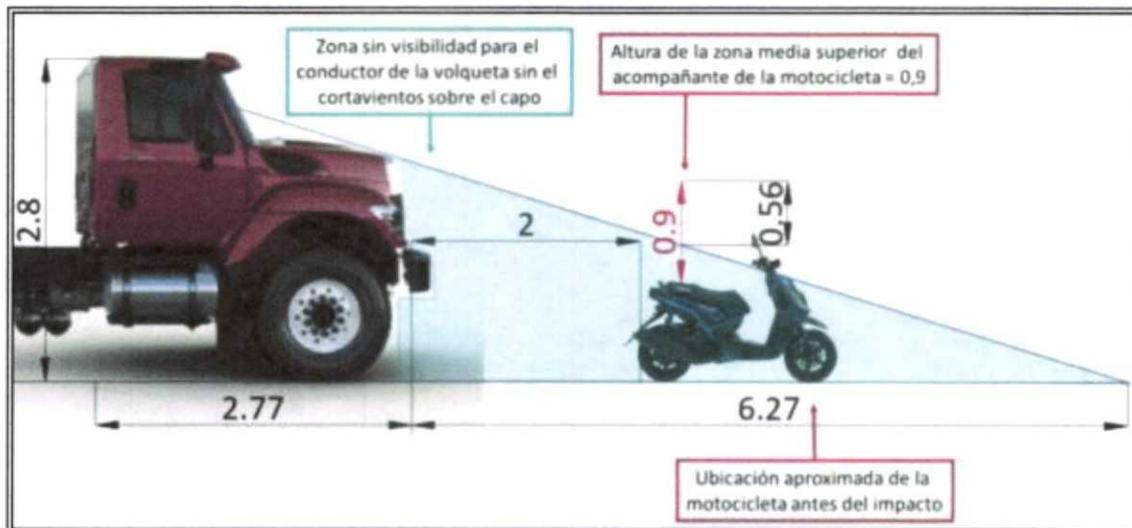
Adicionalmente, al considerar la altura de la zona anterior de la volqueta sin el cortaviento ubicado sobre el capó se obtiene que sin este elemento sobre la zona anterior al conductor del tracto camión le hubiera sido posible ver 0.6 m de la zona superior del motociclista.

**Imagen 4.24 Zona sin visibilidad para el conductor de la volqueta**

Lo anterior implica que sin la presencia del cortaviento sobre el capó de la volqueta a su conductor le era posible ver al pasajero de la motocicleta.

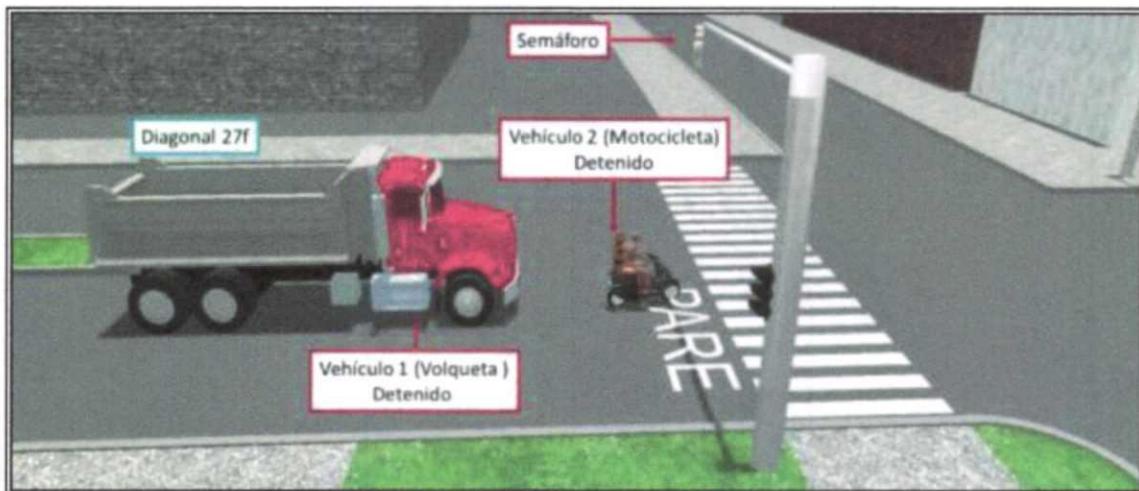
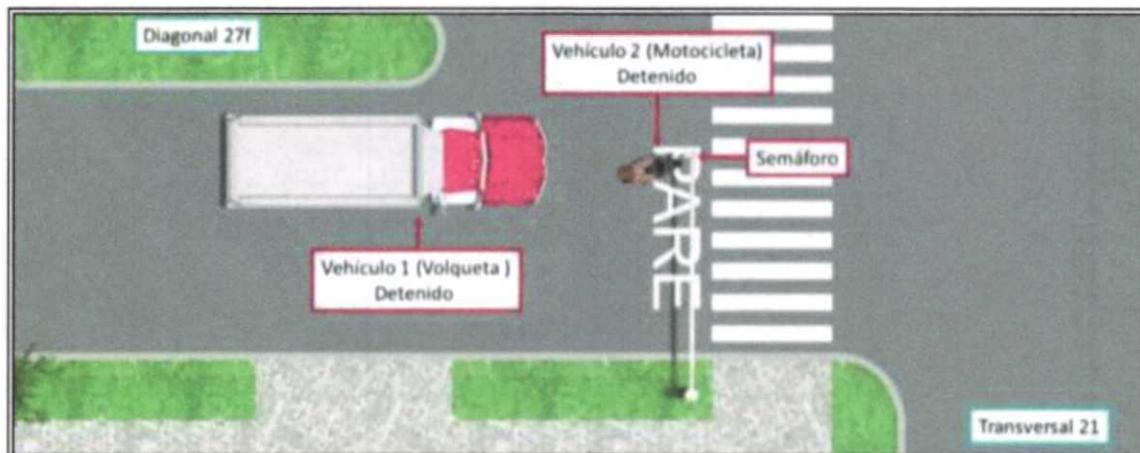
En el video se observa que la motocicleta se detuvo a una distancia del orden de 2 m delante de la volqueta, lo cual acorde a las características de la vía implica una detención a la altura del sitio donde se encuentra ubicado el semáforo.

**Imagen 4.25** Posible lugar de detención de los vehículos

**Imagen 4.26** Posible lugar de detención de los vehículos

Si se considera una detención por debajo del semáforo, el hecho que la motocicleta permaneciera detenida mientras el vehículo 1 (Volqueta) aceleraba es coherente con la no percepción del cambio de las luces del semáforo por parte del conductor de la motocicleta.

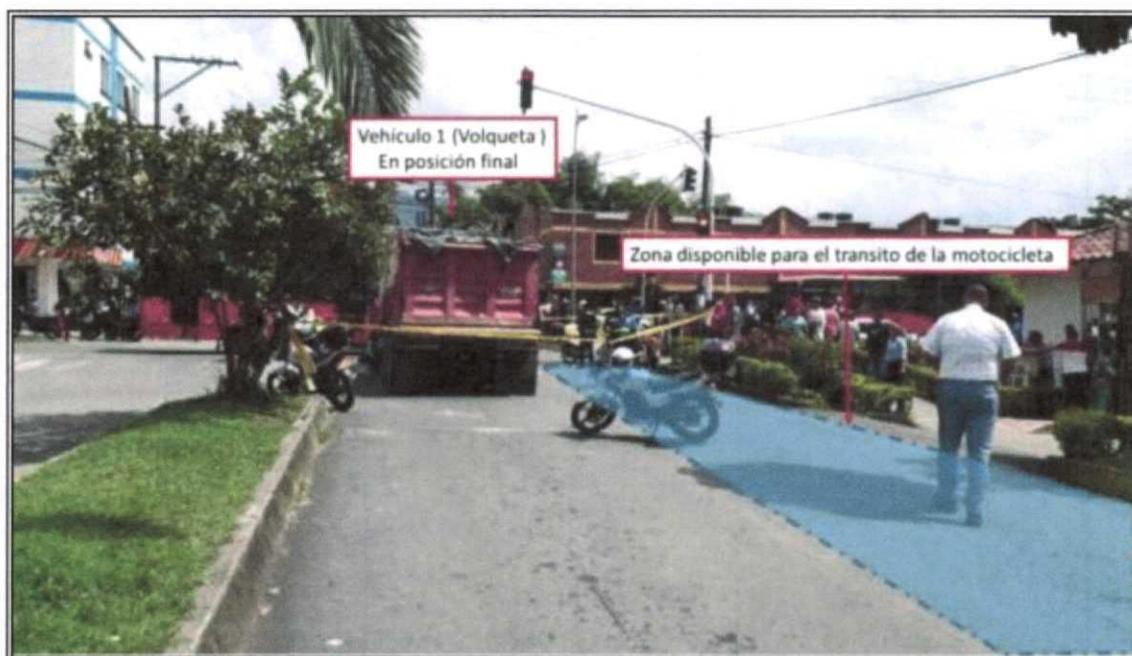
Adicionalmente se observa que la motocicleta se ubicó a la altura de la zona anterior de la volqueta sobre la zona izquierda de la calzada teniendo disponible la zona derecha de la calzada.

**Imagen 4.27 Zona de tránsito donde era evitable el accidente**

Por lo anterior se concluye que el accidente ocurre al momento que la motocicleta ingresa y se detiene en la zona de tránsito de la volqueta al momento que tenía disponible el costado derecho de la calzada.

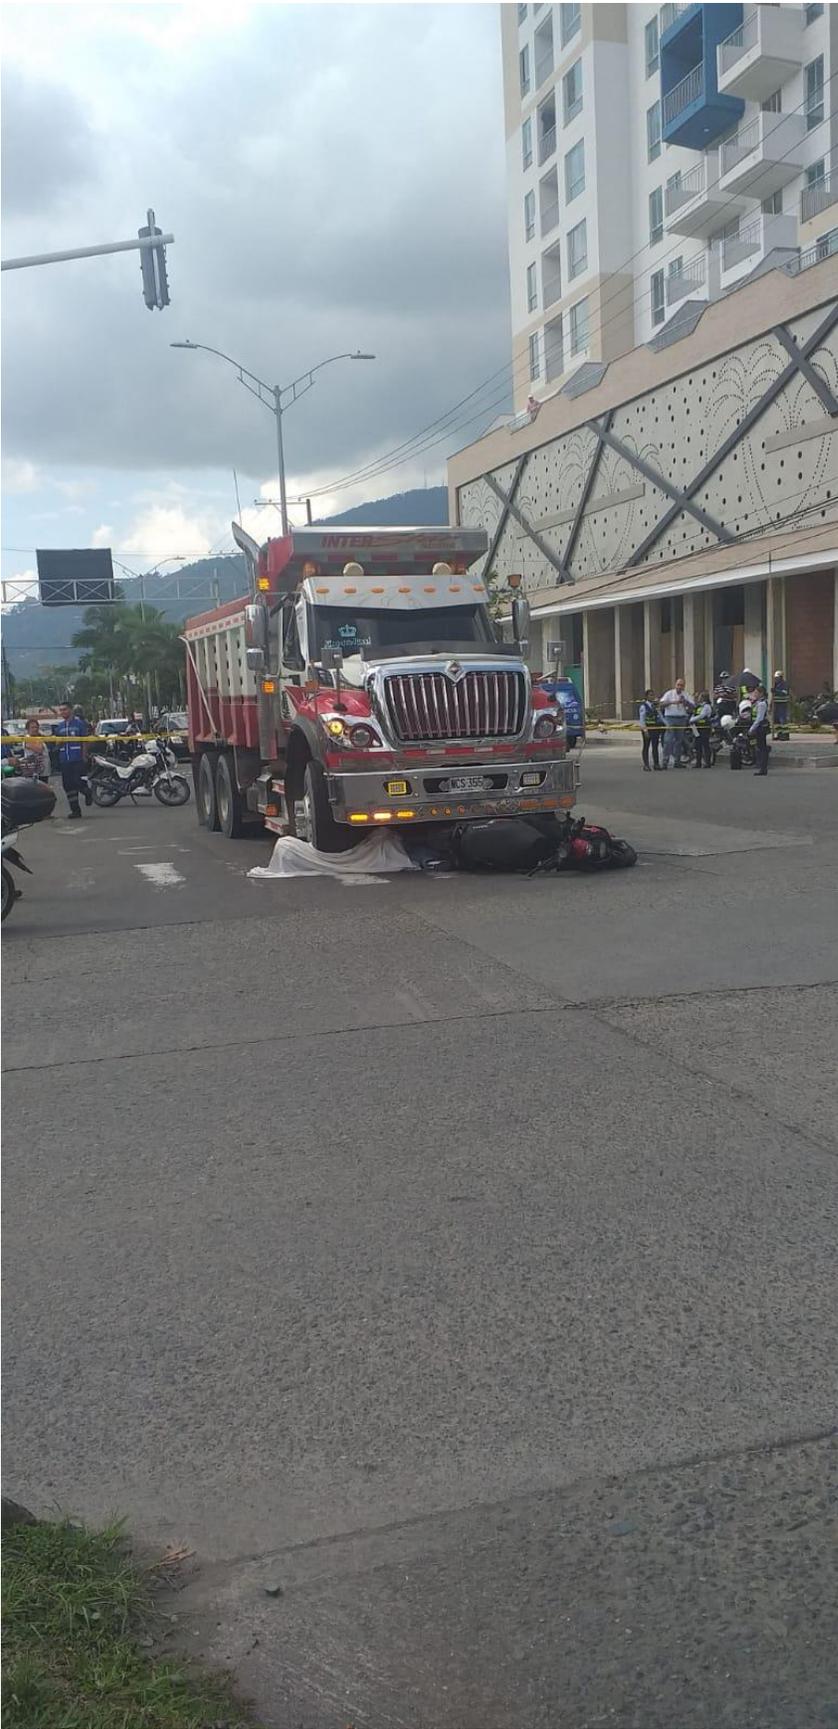
## **2.3 CONDICIONES DE LA VIA TRANSVERSAL 21 CON DIAGONAL 25F**

Geométricas:	Recta, plana.
Número de calzadas:	2
Número de carriles:	2 por calzada
Sentido de circulación:	Único
Ancho de calzada:	7.0 m
