CONTRATO 3820 DE 2013
MEJORAMIENTO Y MANTENIMIENTO DE LA
CARRETERA TUQUERRES - SAMANIEGO

DATOS GENERALES DEL PROYECTO

Objeto del Contrato: Mejoramiento y Mantenimiento de la Carretera Tuquerres – Samaniego, Ruta 1702, Departamento de Nariño, Modulo 1.

INTRODUCCION

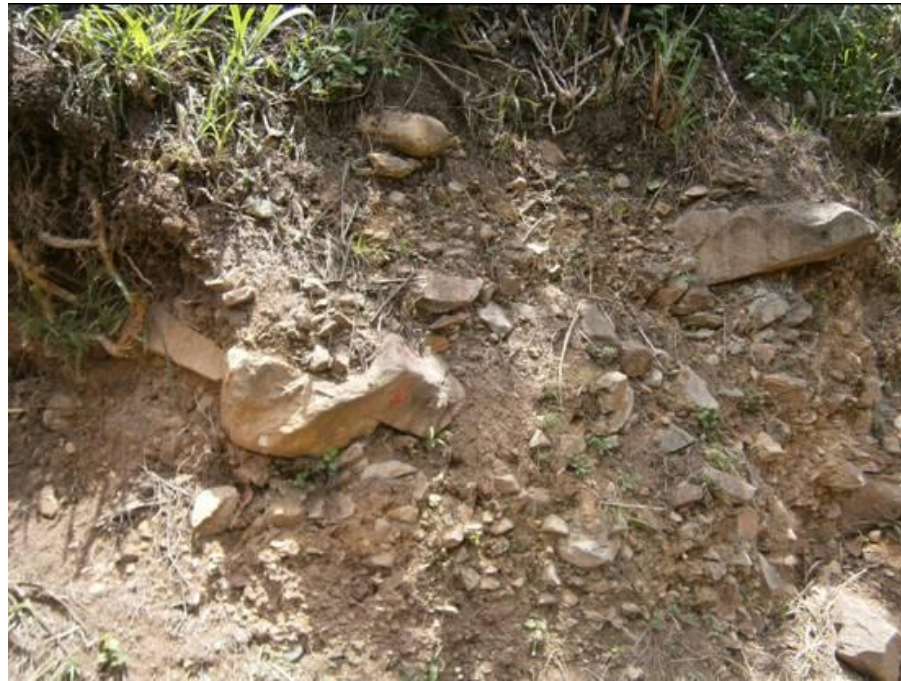
composición limosa y de color ocre. En el corredor vía se presentan principalmente en varios sectores en el tramo comprendido entre los PR23+000 y PR43+100, tal como se aprecia en la Fotografía.

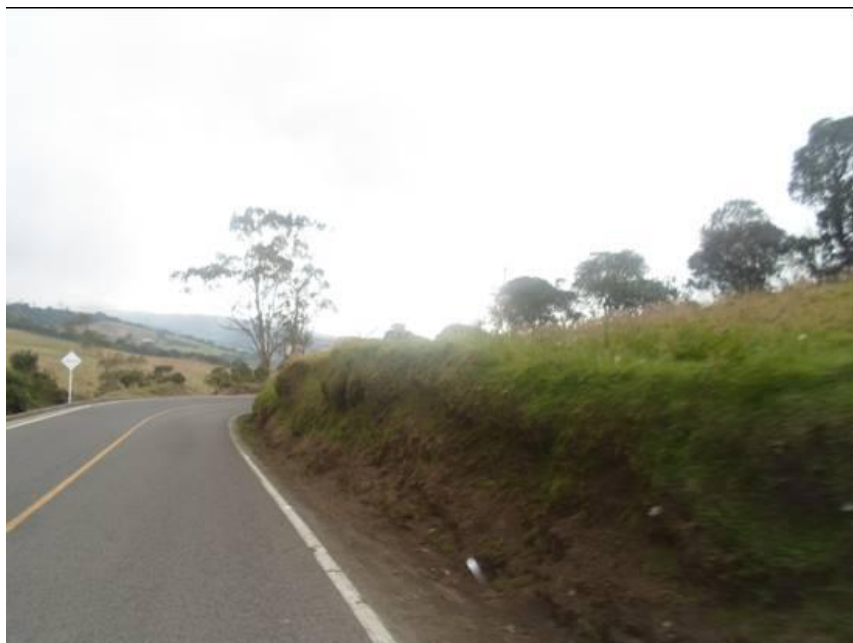
- **Depósito Piroclásticos (Q2dp)**

Estos depósitos ocupan un área muy amplia desde el Cerro Azufraal extendiéndose en forma radial y son disectados por abundantes corrientes de agua que proviene de dicho cerro. Corresponden a materiales sin consolidar o poco consolidados de flujos, oleadas y caídas de pómez, líticos y cristales, en proporciones y tamaños variables a lo largo del depósito.

En el área del proyecto se encuentra al noroccidente de la población de Túquerres, en los primeros cinco kilómetros de la vía, aproximadamente y sobre el cauce de la quebrada Santa Rosa, tal como se aprecia en la Fotografía.

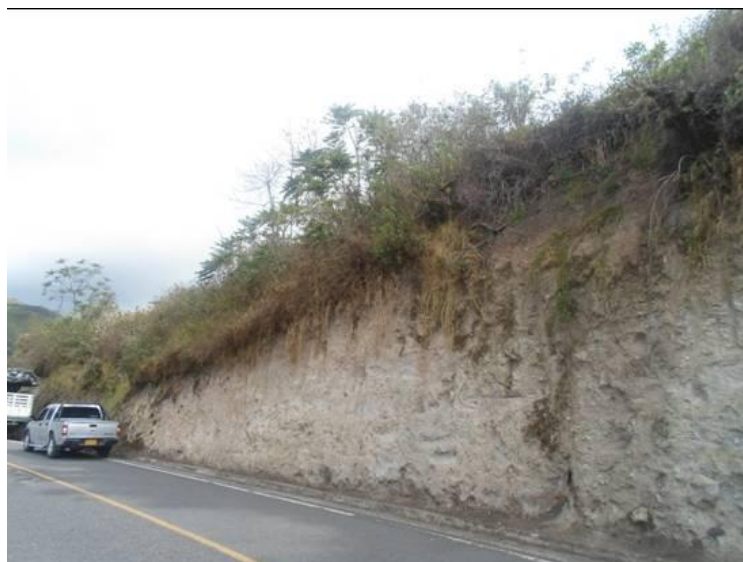
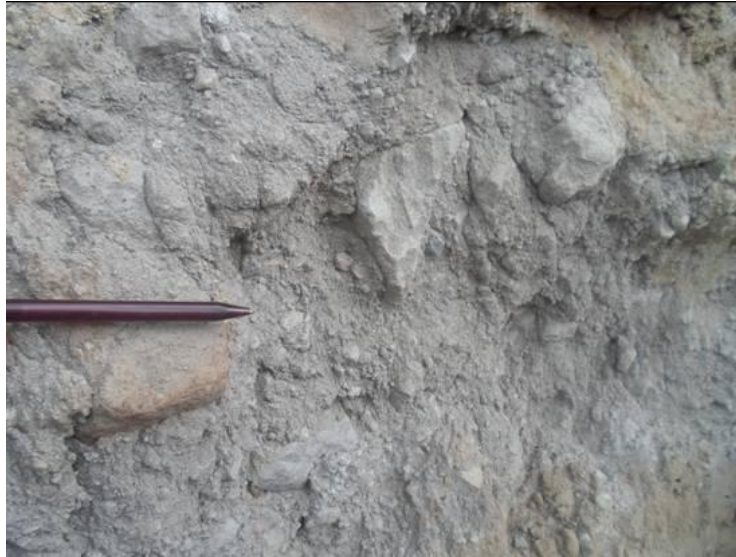
- **Depósito de Ignimbritas (N2Q1i)**

Corresponde a flujos piroclásticos por lo general consolidados o bien cementados de bloques con cenizas y pómez a veces con escorias que rellenan los valles de los ríos. Hacia la base predominan tobas soldadas y hacia el techo pómez.

En el área del proyecto se presenta aproximadamente en el tramo comprendido entre el PR5+000 al PR19+000, tal como se aprecia en las Fotografías.

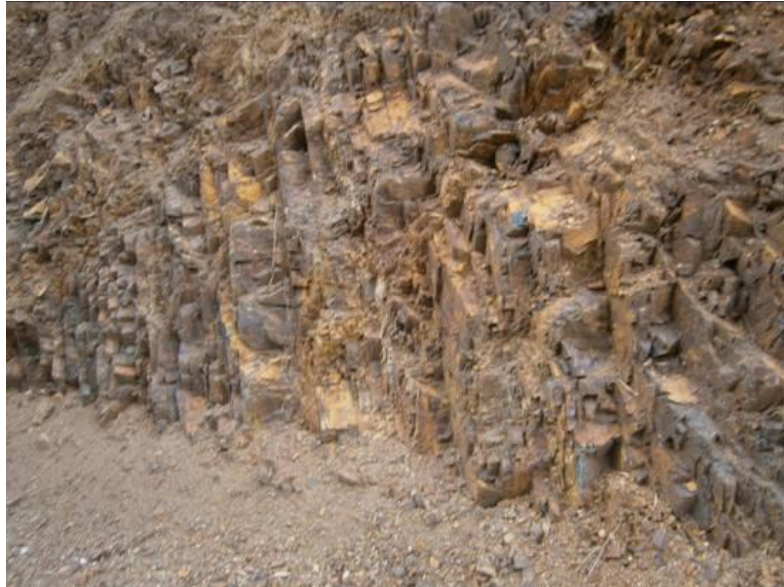
- **Grupo Dagua (K2daa)**

Esta unidad geológica se encuentra conformada por rocas siliciclásticas de composición areno – arcillosas y con aporte volcánico. Localmente con estructuras esquistosas por metamorfismo dinámico e intruidas por cuerpo granitoides y paquetes de limolitas silíceas de color gris oscuro a negro.

En el área del proyecto se encuentra de forma aproximada entre el PR7+500 y el PR26+000, en el sector de Balalaica, en donde se encuentran muy afectadas por tectonismo, tal como se muestra en la Fotografía.

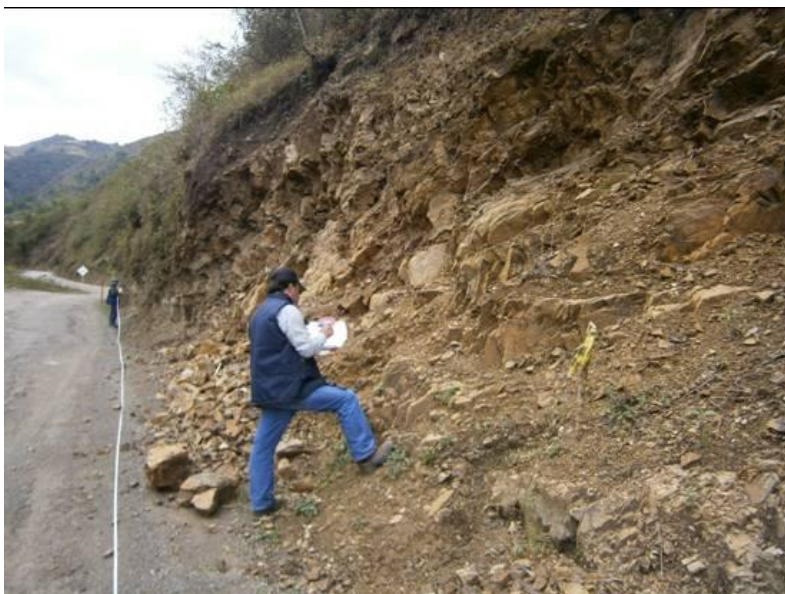
- **Grupo Diabásico (K2db)**

Este Grupo constituye el basamento del edificio volcánico del Azufral conformando una morfología abrupta altamente disectada, de pendientes fuertes, con cañones profundos y un perfil de meteorización característico definido por saprolito arcilloso de color pardo rojizo a rojo anaranjado.

Está conformado por rocas volcánicas básicas; basaltos, diabasas masivas, localmente con estructura almohadillada y con algunos niveles de tobas e intercalaciones locales de sedimentitas marinas. Las rocas varían en granulometría de afaníticas a faneríticas de grano fino y se caracterizan por su tono verdoso que varía en tonalidades desde gris oscuro a verde claro.

En el área del proyecto se encuentra de forma aproximada entre el PR26+000, en el sector de Balaica, y el PR36+500 en la quebrada Santa Rosa, tal como se muestra en la Fotografía.
