INFORME TÉCNICO DE RECONSTRUCCIÓN DE ACCIDENTES DE TRÁNSITO

CASO NO. 4905

PLACAS. TRC542

SINIESTRO 81922201

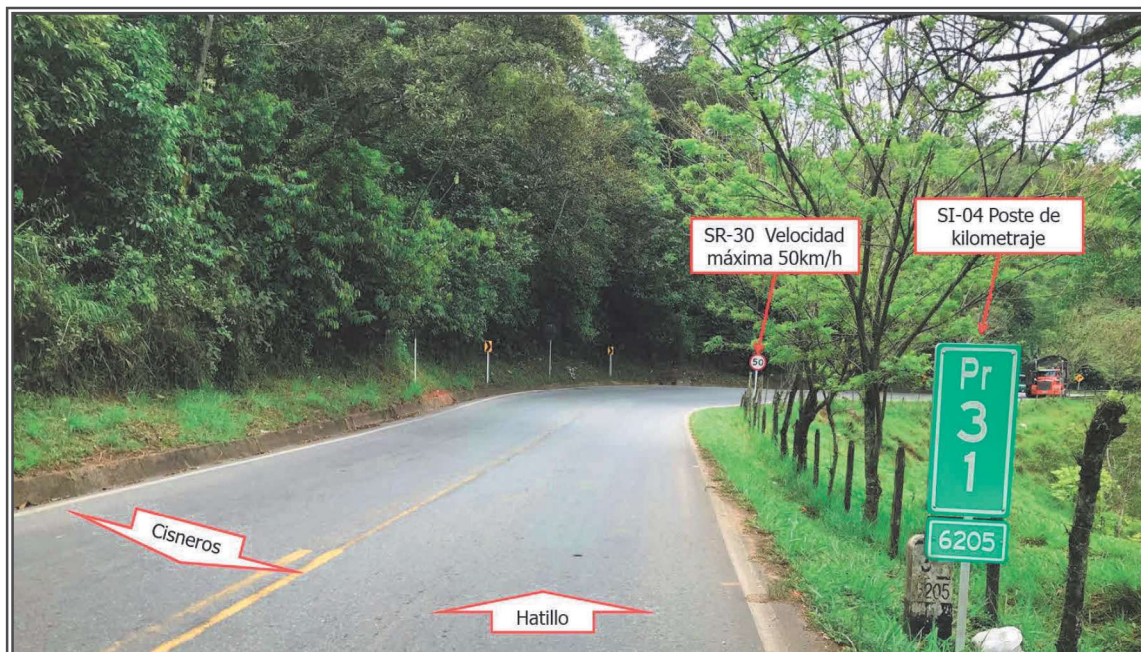
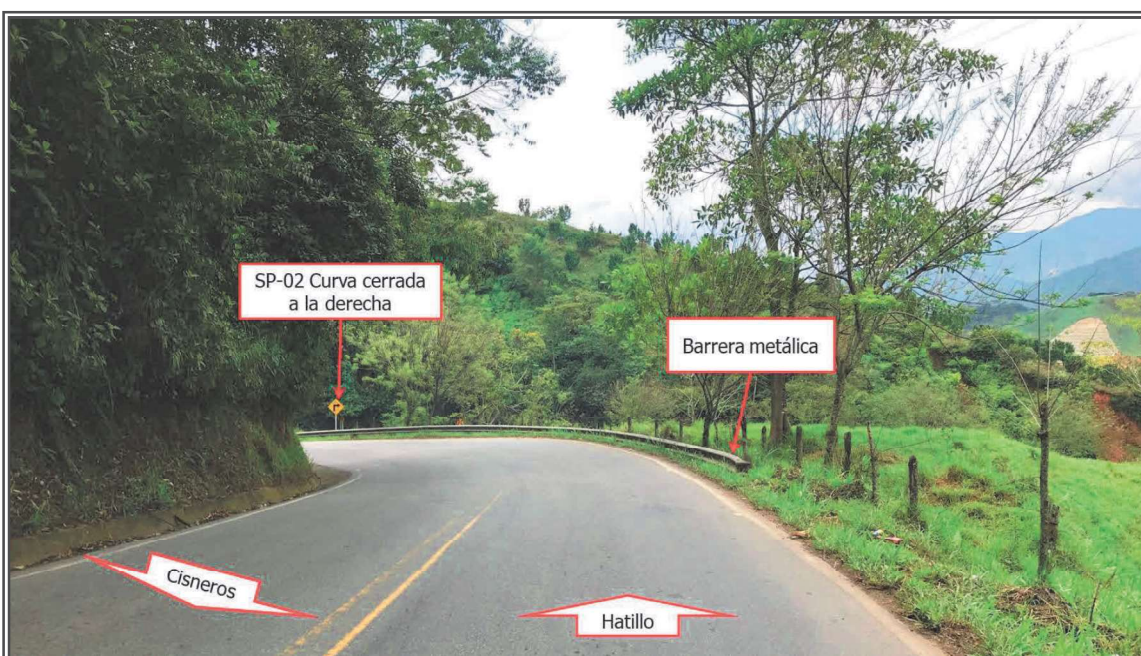
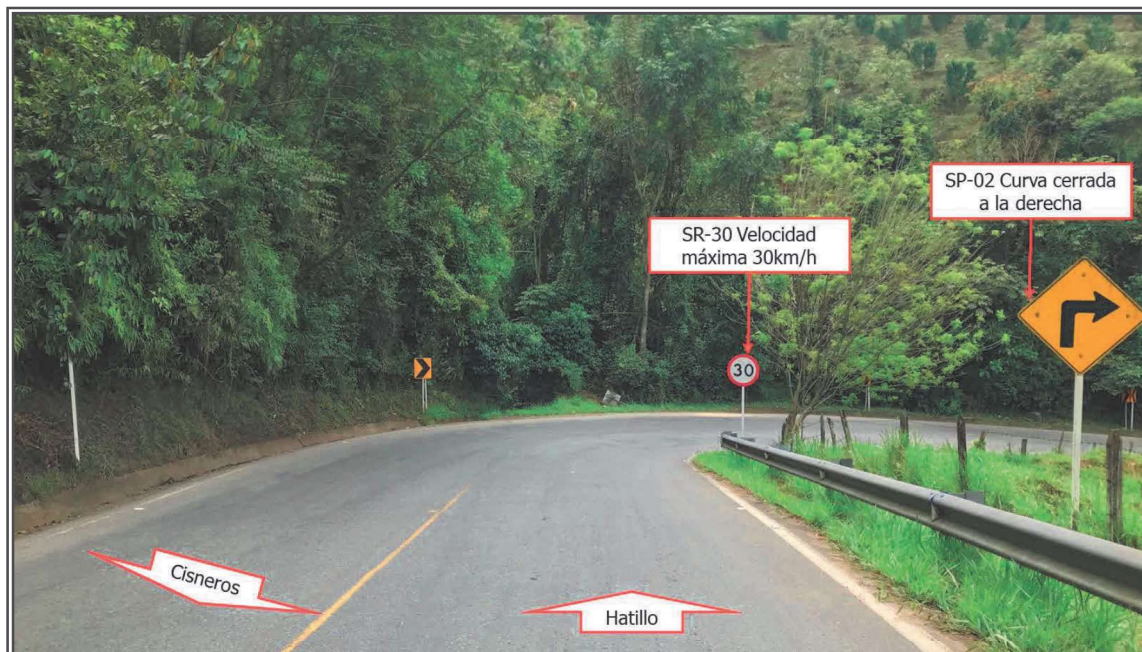
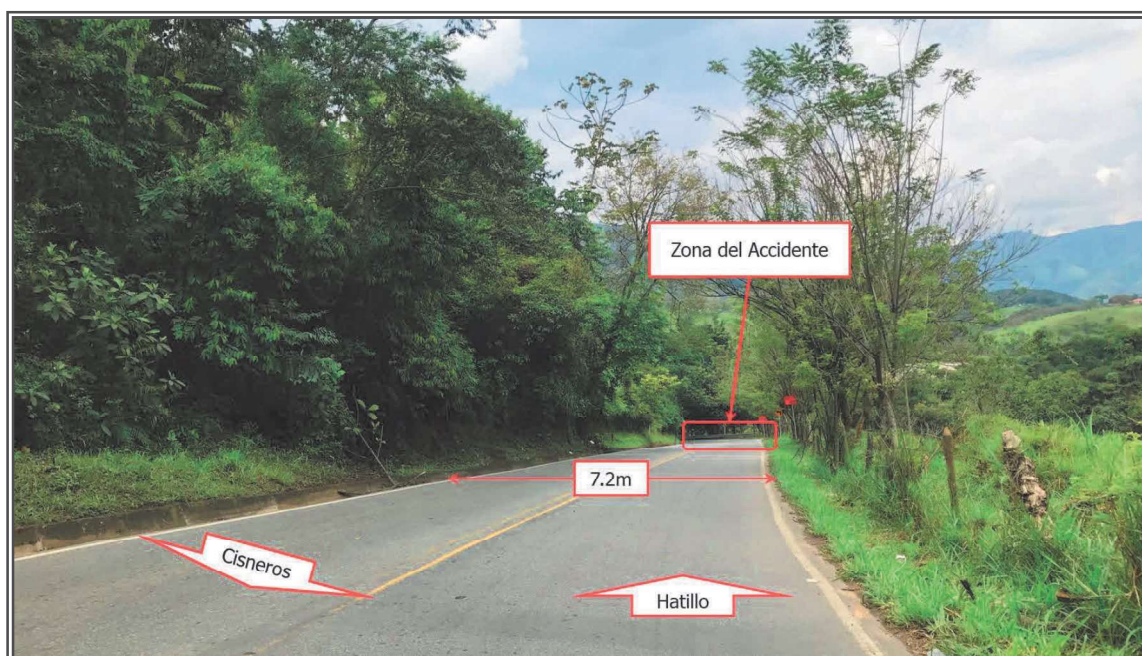
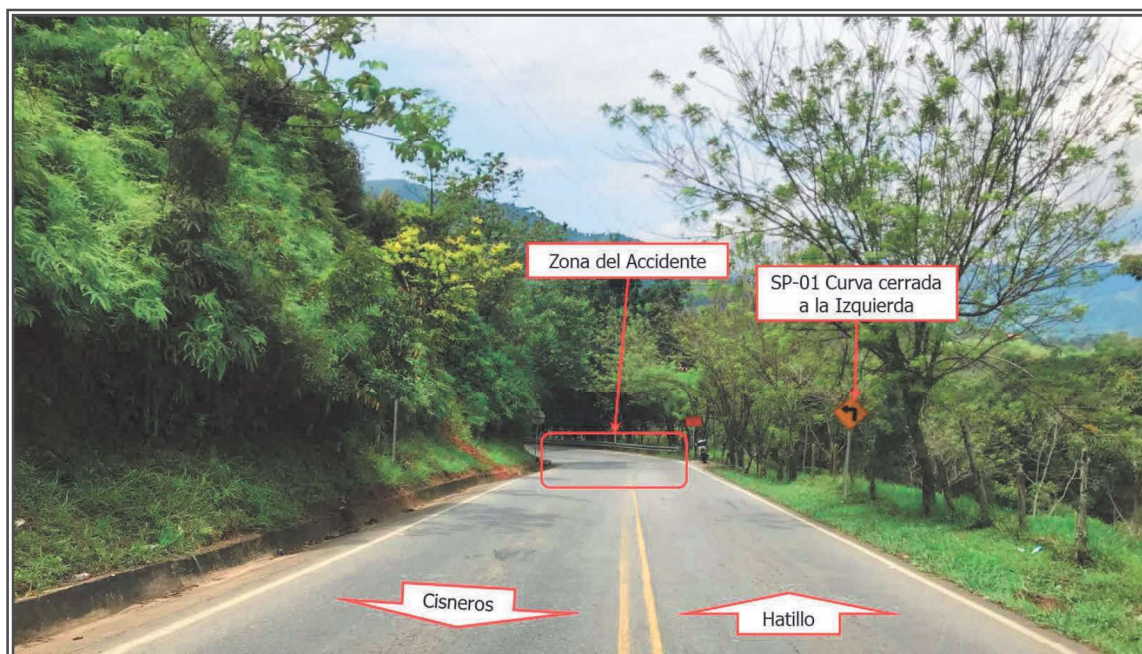
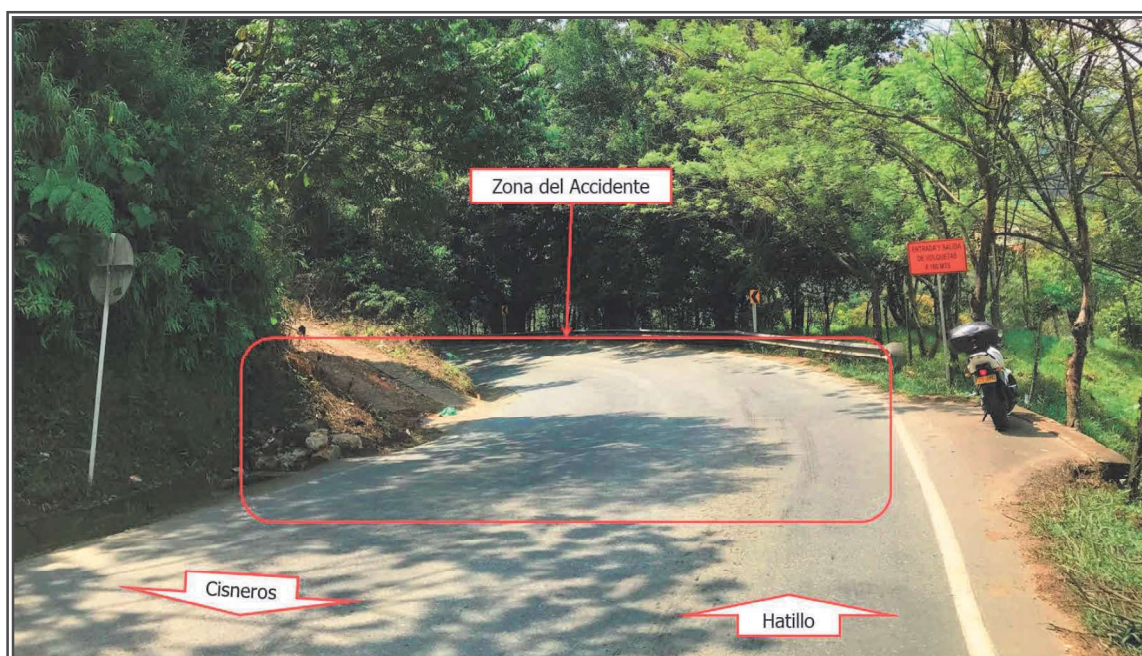
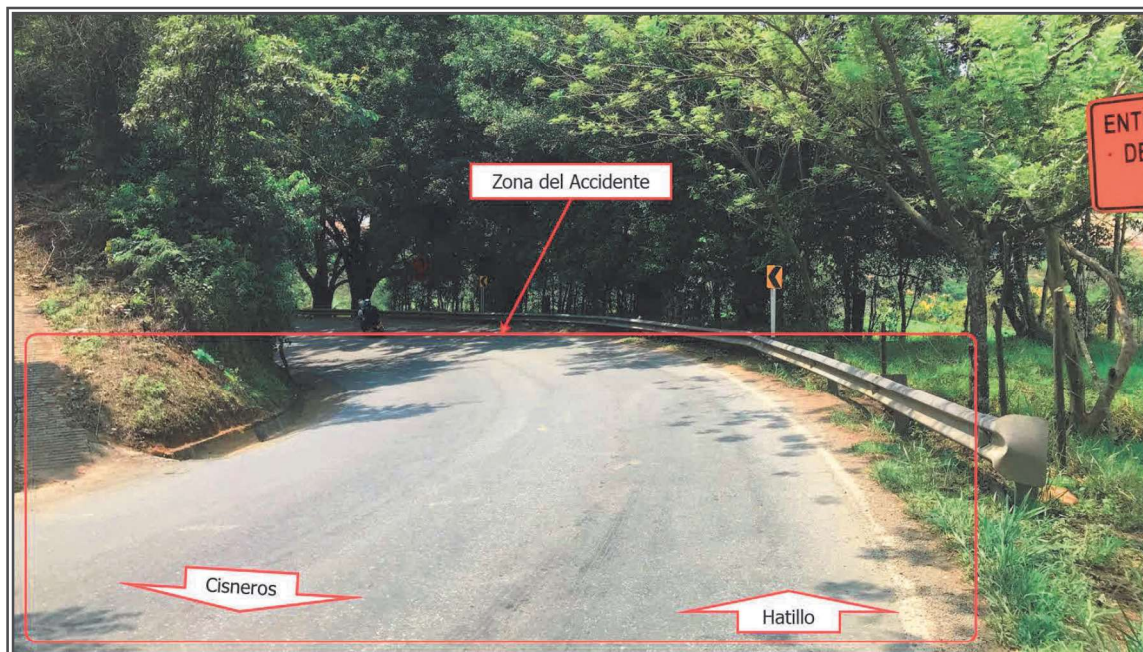
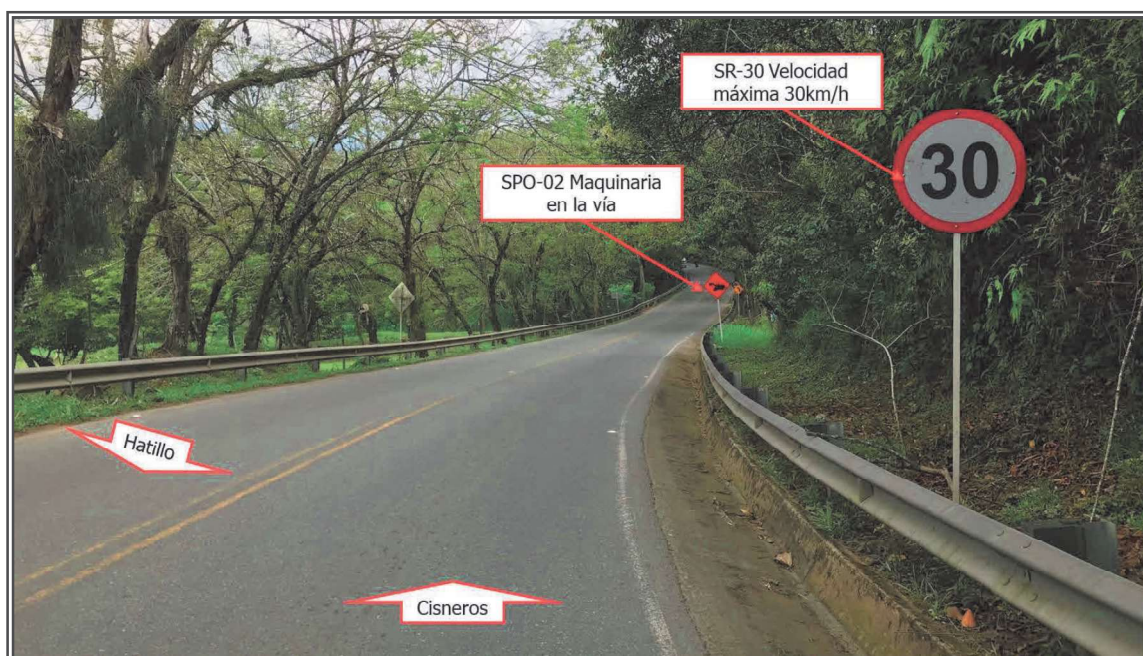
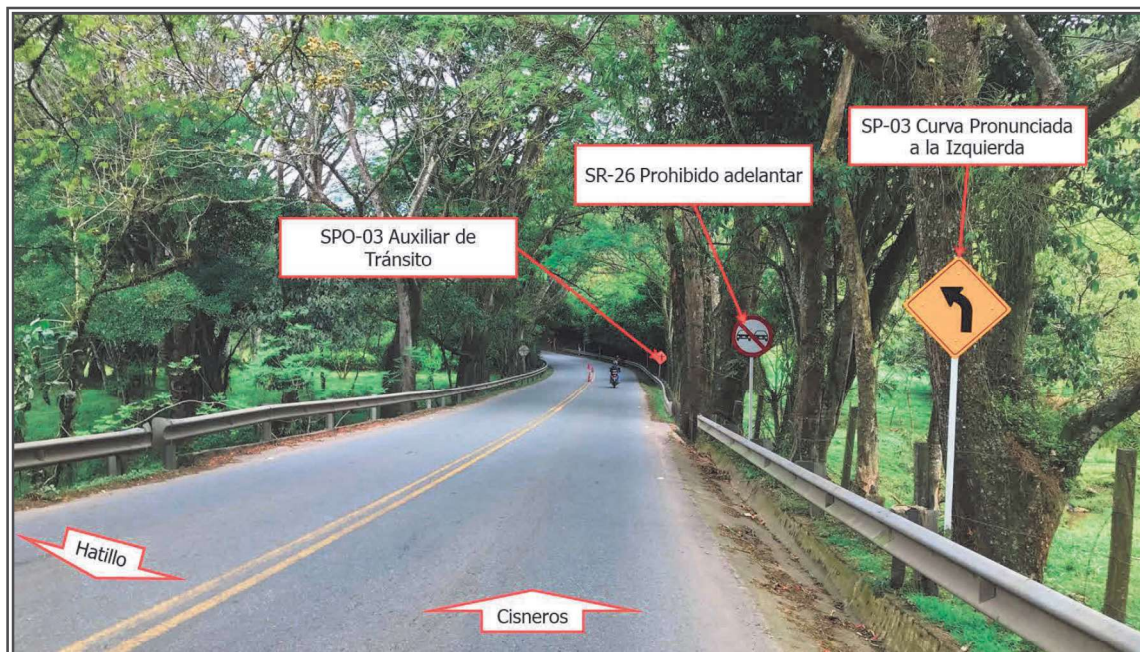
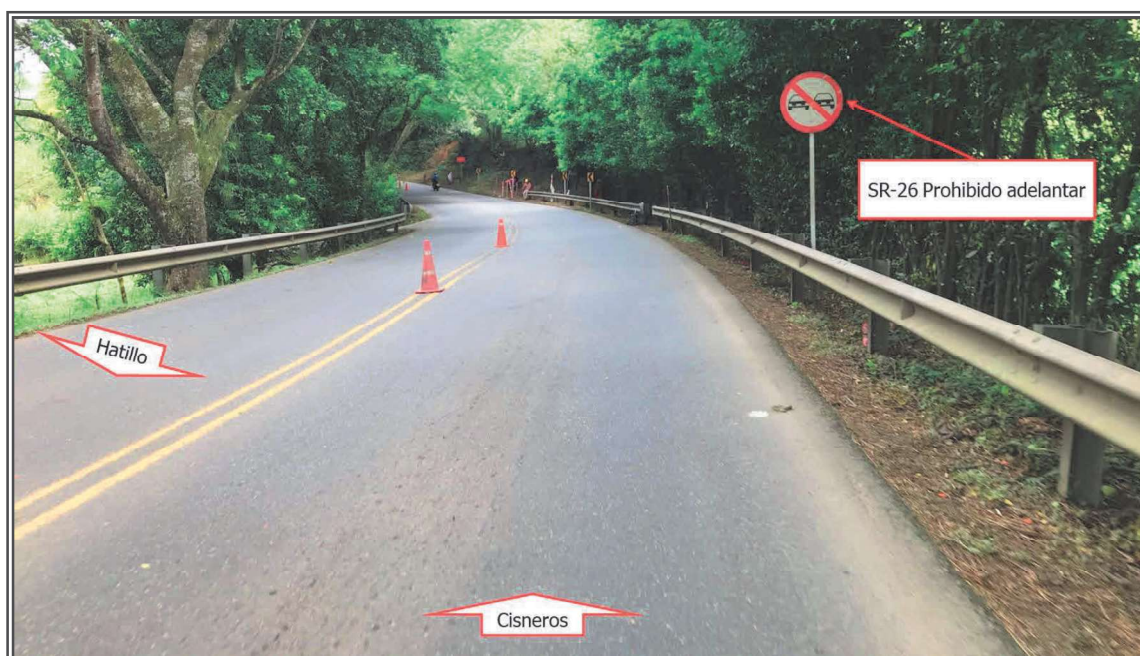
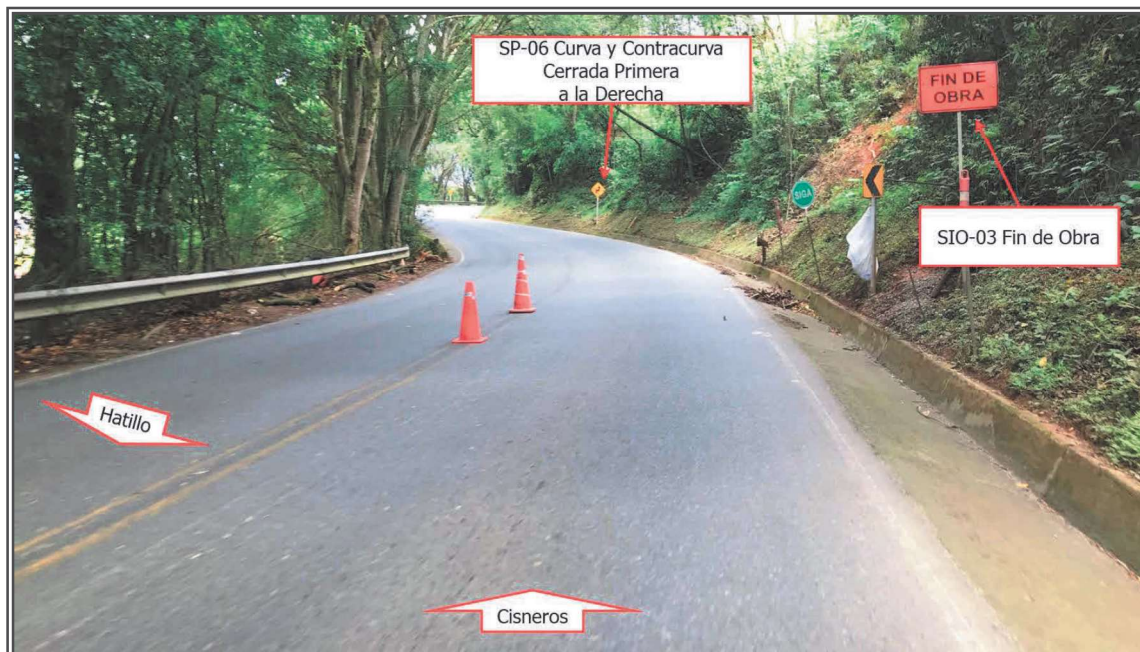
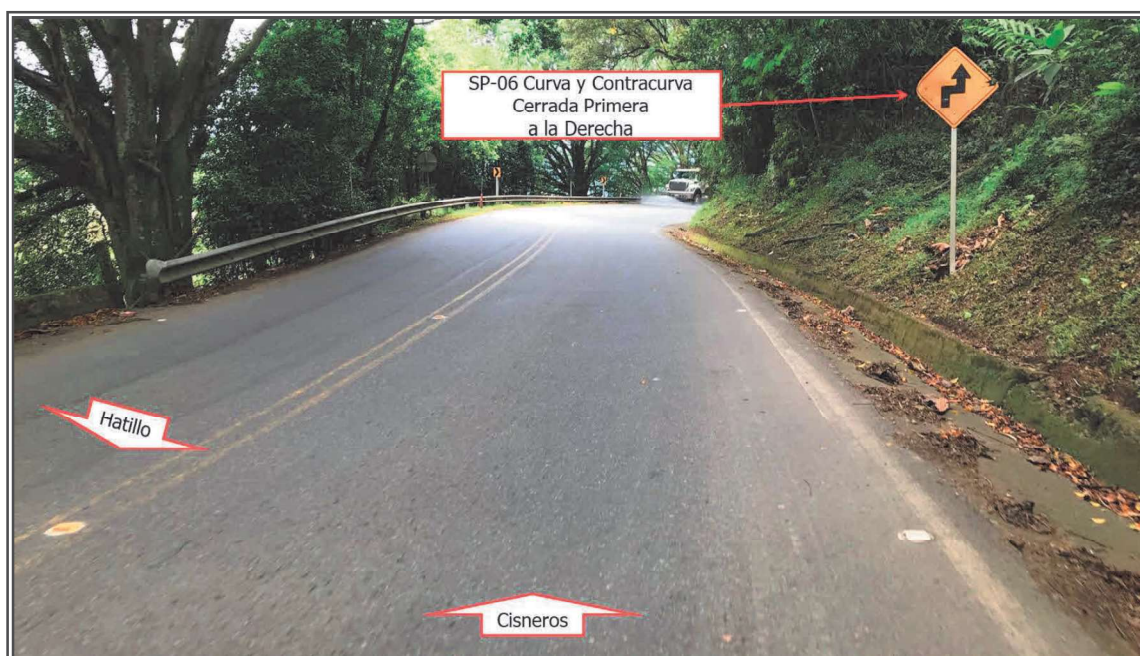
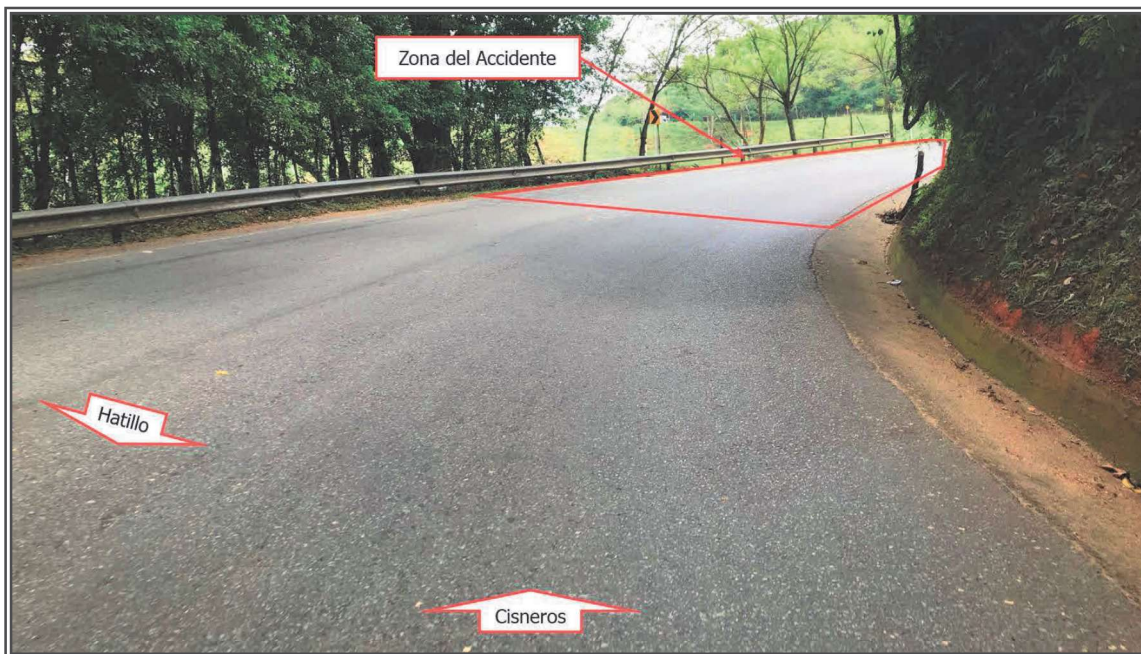
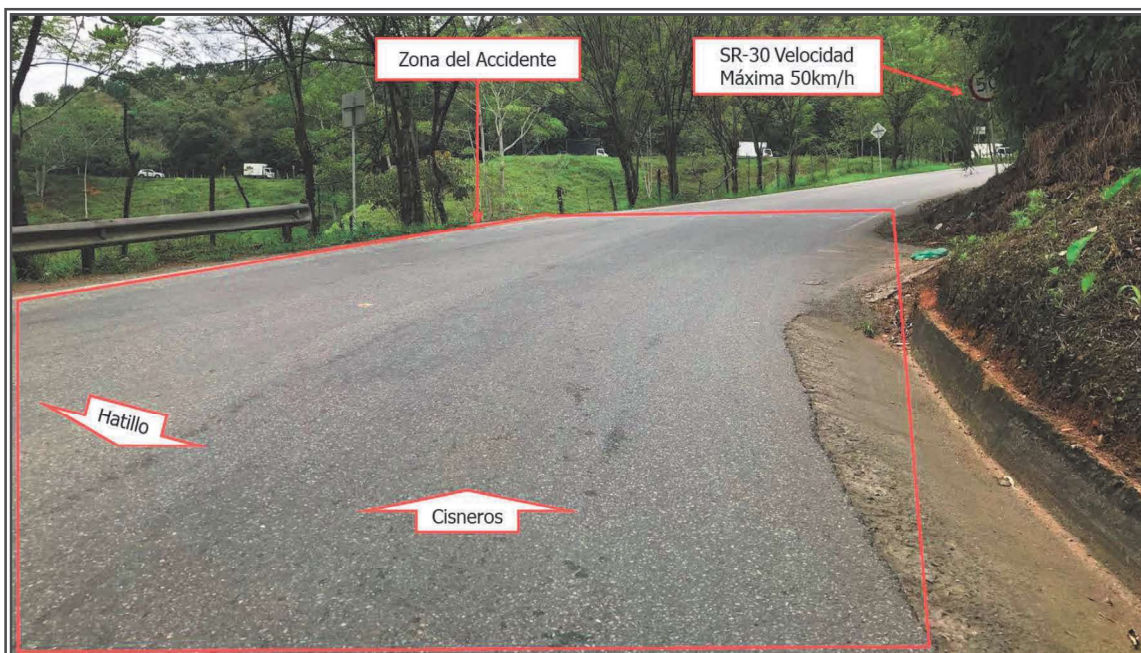
Geometría:	Curva, Pendiente 4° descendente hacia Hatillo, con cuneta.
Número de calzadas:	Una
Número de carriles:	Dos
Sentido de circulación:	Doble.
Ancho de vía:	6.80 m. (Según Informe de la autoridad)

7.20m (Asistencia Cesvi Colombia)
Estado de la vía:	Asfalto, bueno y condición seca, (Según IPAT).
Señalización horizontal	Línea de borde blanca, (Según IPAT). Línea central continua, (Según IPAT).
Señalización vertical:	Sentido Cisneros – Hatillo SI-04 Poste de kilometraje SR-30 Velocidad máxima 50km/h SP-02 Curva cerrada a la derecha SR-30 Velocidad máxima 30km/h SP-01 Curva cerrada a la Izquierda
Señalización vertical:	Sentido Hatillo – Cisneros SR-30 Velocidad máxima 30km/h SPO-02 Maquinaria en la vía SP-03 Curva Pronunciada a la Izquierda SR-26 Prohibido adelantar SPO-03 Auxiliar de Tránsito SIO-03 Fin de Obra SP-06 Curva y Contracurva Cerrada Primera a la Derecha

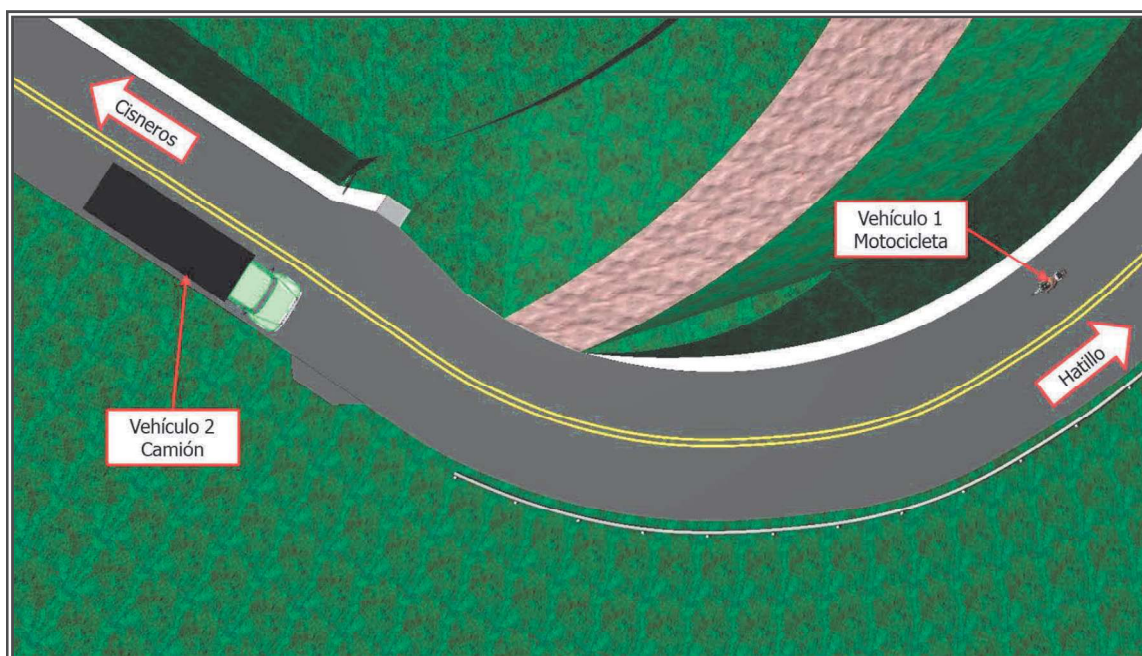
Imagen 2.16 Sentido de circulación

- El vehículo 1 (Motocicleta), circulaba en sentido Hatillo – Cisneros a la altura del km 30 + 800m.
- El vehículo 2 (Tracto camión), circulaba en sentido Cisneros – Hatillo a la altura del km 30 + 800m.
