TRIBUNAL ARBITRAL

Equipos y Terratest S.A.S.

ARPRO Arquitectos Ingenieros S.A.

Proyecto Connecta 80

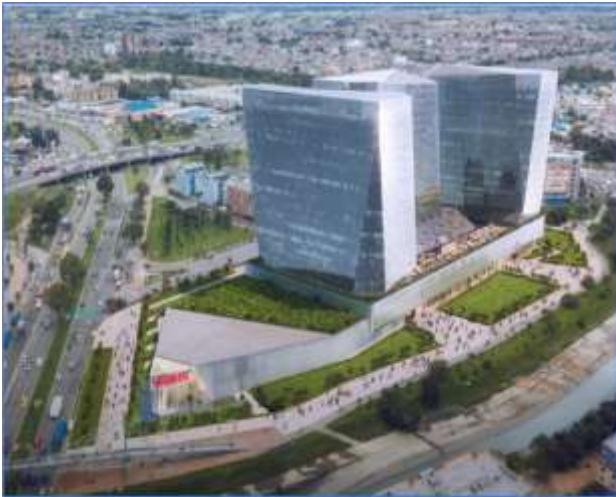
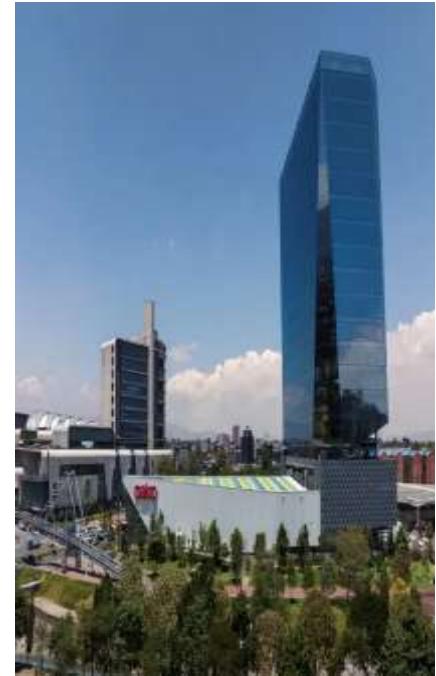
Fases 1 y 1A del Proyecto Connecta 80 comprendían la construcción de un edificio diseñado con 4 sótanos y 15 pisos de oficinas así como una tienda MAKRO de 3 pisos

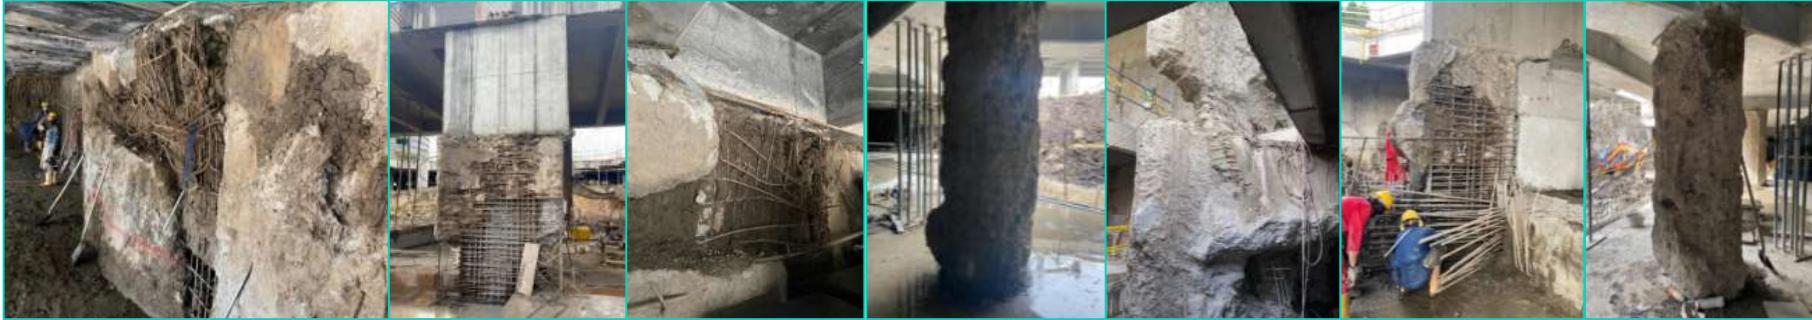
Entre 426 elementos que ejecutó EYT, **162 elementos presentaron defectos de calidad**. Esto es un **38%** o que aproximadamente **2 de cada 5 elementos** que hicieron tenían defectos de calidad mayores.

Como expliqué antes, EYT no cumplió sus obligaciones contractuales, pues en lugar de entregar las obras a entera satisfacción de ARPRO entregó 162 elementos (prácticamente 2 de cada 5 ejecutados) en las siguientes condiciones:

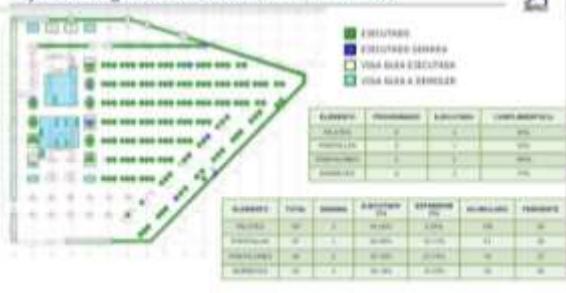
Ejecución general de obra (a 23 Septiembre 2021)

Vemos con preocupación nuevamente el incumplimiento en las tareas semanales importadas en el comité de contratación. Acorde a la gráfico se evidencia cumplimientos del 30% en pilotes y pantallas y del 73% en barretes.

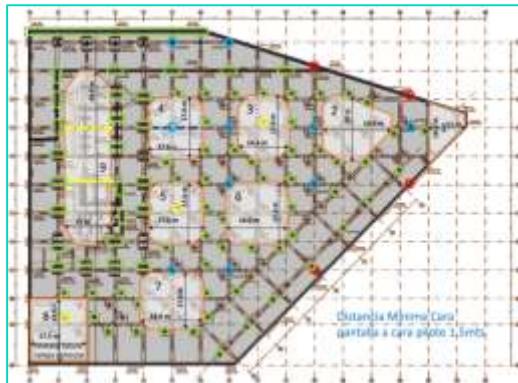
Documento de secuencia de excavación entregado junto con el Pliego, en donde el área de parqueadero era la última a intervenir

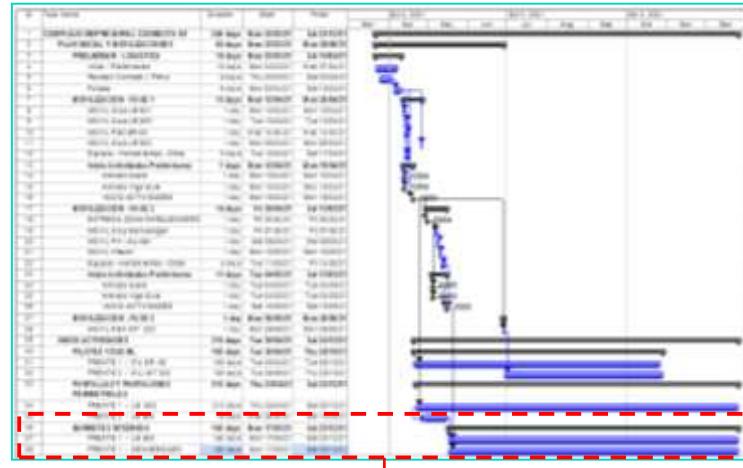
Los barretes eran la última actividad en el programa de obra presentado por EYT

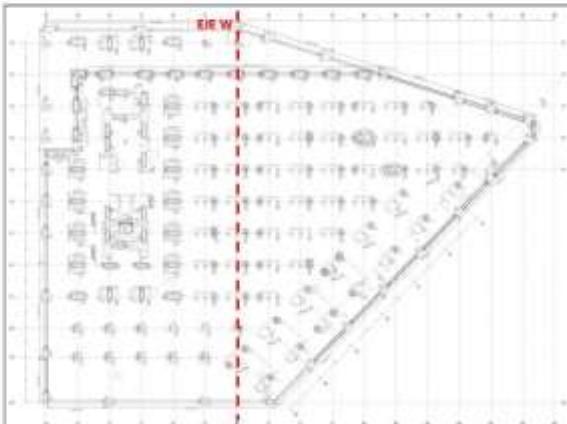
177. En consecuencia, al ser ubicado por EYT el tanque de almacenamiento en el eje W, este debió prever la necesidad de mover el tanque en algún momento de la ejecución, una vez fuera realizado el avance en la construcción cercana a este eje.
178. La siguiente figura muestra uno de los planos en planta, que hicieron parte de los Anexos del Contrato de EYT, identificando en rojo la ubicación del eje W.
