**CENTRO DE ARBITRAJE Y CONCILIACIÓN
CÁMARA DE COMERCIO DE BOGOTÁ**

Tribunal arbitral de EQUIPOS Y TERRATEST S.A.S. en contra de ARPRO
ARQUITECTOS INGENIEROS S.A.
Caso No. 147627

ALEGATOS DE CONCLUSIÓN

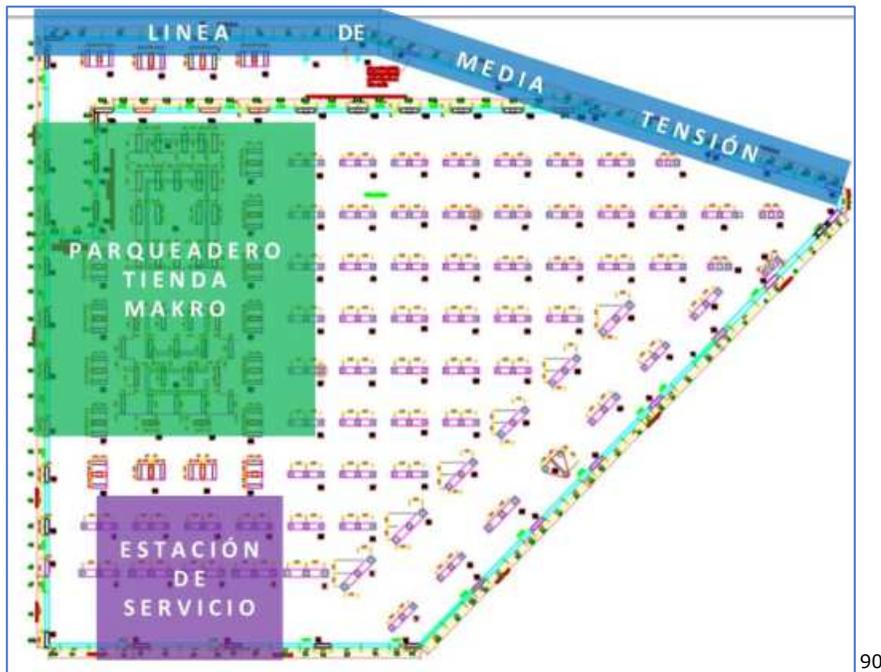
136. Con relación a la liberación de áreas, para mayor ilustración del Honorable Tribunal es preciso indicar que el Proyecto Connecta 80 comprendía las siguientes áreas relevantes que debían ser intervenidas por EYT:

137. La anterior imagen representa la totalidad del área del Proyecto Connecta 80, en la cual pueden verse en color verde la zona del parqueadero de la tienda Makro, en azul la zona afectada por una línea de media tensión que debía ser retirada y en morado una estación de servicio que debía desmontarse. El área restante, es decir, aquella que no ha sido coloreada, correspondía al área inicial de ejecución, la cual estaba lista desde antes la celebración del Contrato de Obra Civil para la construcción de los trabajos de cimentación profunda especial.

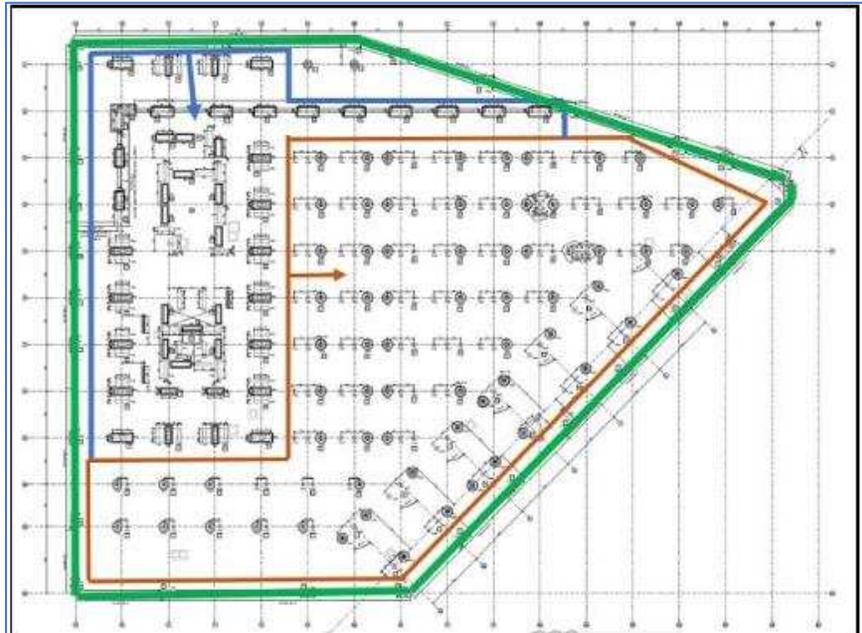
Figura 5. Planta Localización de Pilotes, Barretes, Pantallas y Pantalones.

81. En la figura anterior se puede observar la configuración de la cimentación resultante de los ajustes del diseño, la cual para facilidad de identificación se clasifica y se muestra en colores:
- La cimentación de la tienda MAKRO sería construida sobre pilotes (Polígono **café**).
 - La cimentación de las torres sobre barretes (polígono **azul**).
 - Para la construcción de los 3 niveles de sótanos se construiría una pantalla en el perímetro del Proyecto. (polígono **verde**).

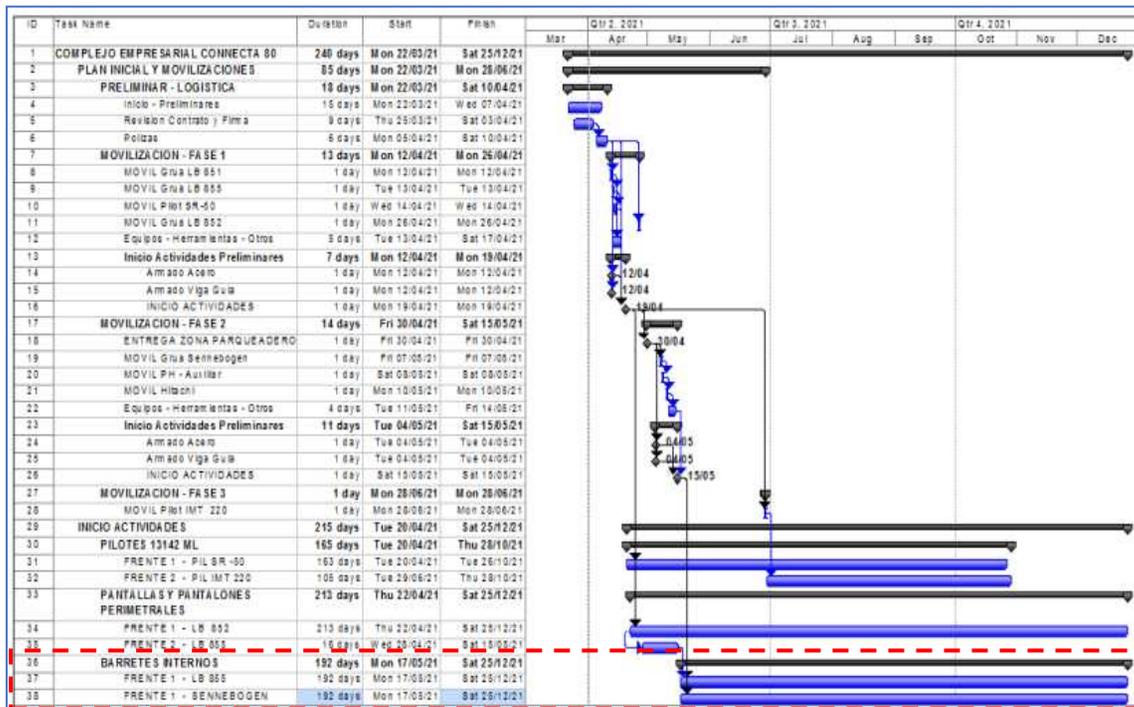
164. Sobre lo anterior, nótese que en el cronograma preliminar de obra elaborado por EYT con pleno conocimiento sobre la disponibilidad de áreas del Proyecto Connecta 80, la ejecución de los barretes era la última de las actividades que EYT iniciaría a realizar:

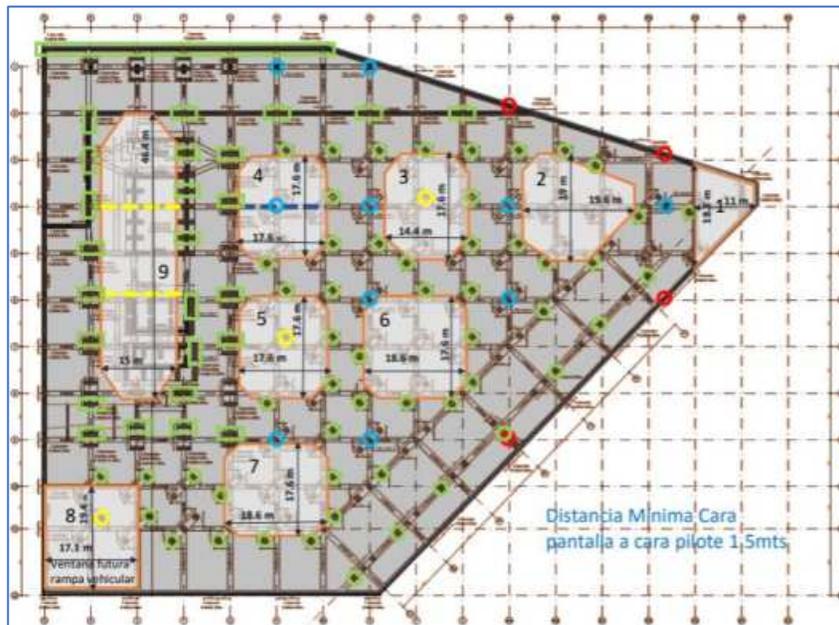
165. En el mismo sentido, como acreditó EYT con el dictamen pericial elaborado por Carlos Ortega y Yuri Julieth Sierra, entre los documentos que ARPRO entregó junto con la invitación a ofertar un archivo con una secuencia de excavación propuesta. Allí puede observarse que la secuencia iniciaba por el área que estuvo disponible desde la celebración del Contrato de Obra Civil y que las últimas áreas (8 y 9) serían las de la estación de servicio y parqueadero de Makro:

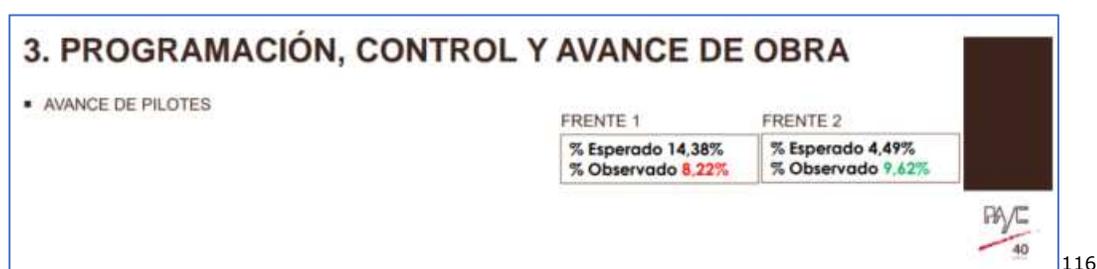
177. De hecho, para inicios de junio de 2021 EYT solo había ejecutado el 8,22% y el 9,62% de los pilotes correspondientes a los dos frentes de obra que tenía para la ejecución de dichos elementos de cimentación, aun cuando casi la totalidad de estos estaban ubicados en el área que EYT tuvo disponible desde la celebración del Contrato de Obra Civil:

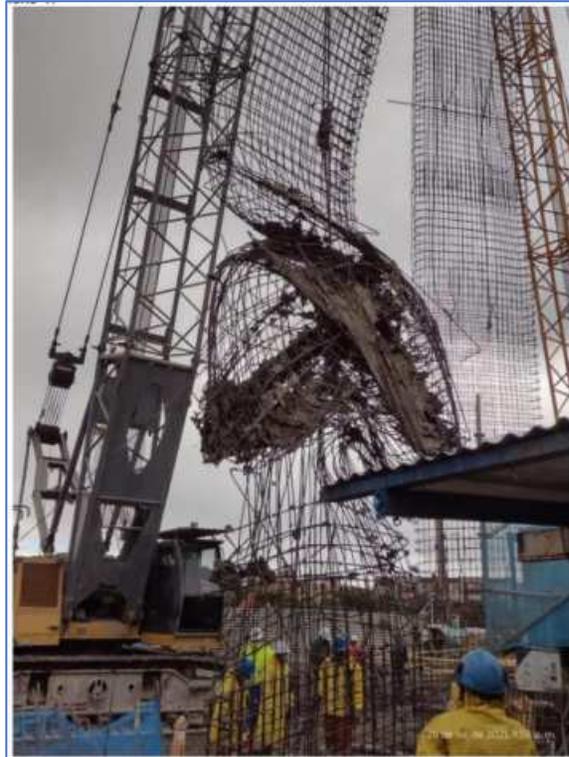
¹⁵⁴ Audiencia del 10 de febrero de 2021. Testimonio de Jorge Cassalet. Minuto 00:30:45: "SR. CASSALETT: [00:30:45] Claro, porque el armado de un elemento de ese tamaño que ustedes ven allí, no solamente generaba atrasos. Eso se puede demorar aproximadamente unos tres días armando esa canasta y unos tres días en el proceso de armado y de metida de la canasta dentro del espacio del barrete o la excavación que se había hecho y nuevamente la fundida del elemento, eso atrasa por lo menos unos siete días esa ejecución".

Para ilustrar la magnitud de este tipo de incidentes, atribuibles exclusivamente a los procesos constructivos de EYT reproduzco la imagen adjunta a la comunicación de PAYC:

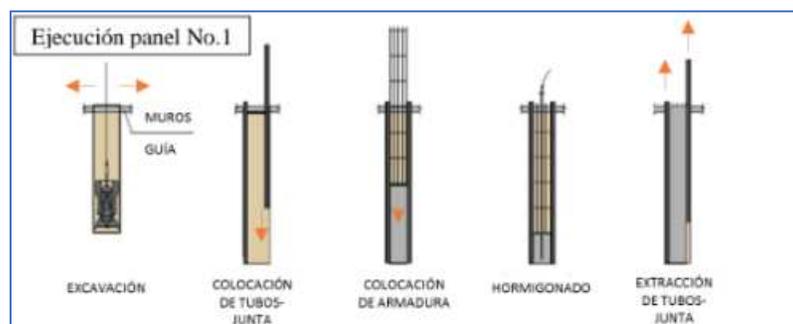
231. En la ejecución de las pantallas perimetrales era necesario hacer uso de los denominados “tubos junta” entre las pantallas para generar un acople entre estas. Una vez fundidos las pantallas y fraguado el concreto, los tubos juntos empleados debían ser extraídos para fundir la pantalla contigua, lo cual crea un acople “macho-hembra” entre ambas.

232. A continuación, reproduzco la descripción gráfica de este procedimiento realizada en la oferta técnica de EYT para mejor entendimiento del Honorable Tribunal:

233. Uno de los defectos en el procedimiento de EYT que está documentado en el expediente es la ruptura constante de los tubos junta durante el procedimiento de extracción de estos. Así, una porción del tubo junta quedaba incrustada en la excavación, lo cual frenaba la ejecución de la pantalla contigua, que no podía ser fundida mientras el remanente del tubo junta estuviera allí enterrado. Esto, además, implicaba la pérdida de tiempo de ejecución para máquinas piloteadoras, que EYT usaba para intentar “pescar” el tubo junta roto en lugar de para hacer pilotes.

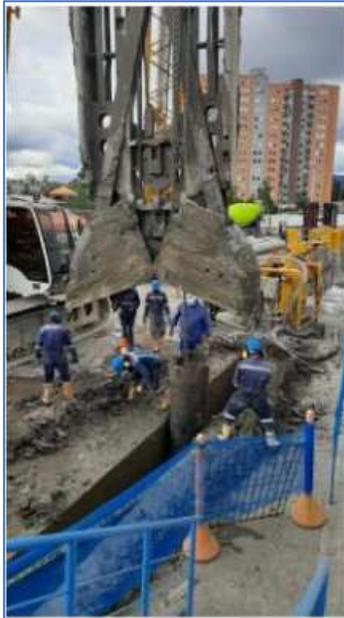
De acuerdo a lo sucedido con la fundida del módulo de pantalla No 18 del día de ayer 25 de mayo, donde se presentó un fallo en los empalmes, soldaduras o en el procedimiento de extracción de los tubos junta de este elemento, afectando la programación en ejecución y generando un re proceso significativo en el avance proyectado para hoy 26 de mayo con el atraso de dos pantallas módulo 4 y módulo 125 sin fundir. solicitamos un informe aclaratorio de lo comentado que incluya el proceso de recuperación de los tubos, las medidas de control y calidad para empalmes y soldaduras y un cronograma de recuperación de tiempos perdidos para esta semana.

Se anota también que este fallo no es el primero en el proyecto el módulo 12 tiene un tubo junta perdido sin extracción a la fecha.

234. Esta problemática fue documentada por primera vez en el correo electrónico del 26 de mayo de 2021 por parte de Residente de Obra de ARPRO -David Sotaquirá- y en un subsecuente correo por parte del Director de Obra de ARPRO -Mario Pombo- dirigidos a EYT en relación con la pantalla No. 18:

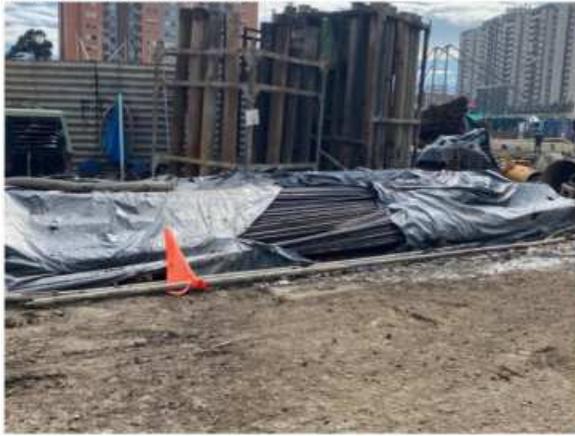
Acero mal almacenado y desprotegido, sumado a que se tienen demasiados puntos de acopio del mismo sin ninguna planeación.

Todo esto se puede apreciar en el registro fotográfico a continuación de la presente comunicación.

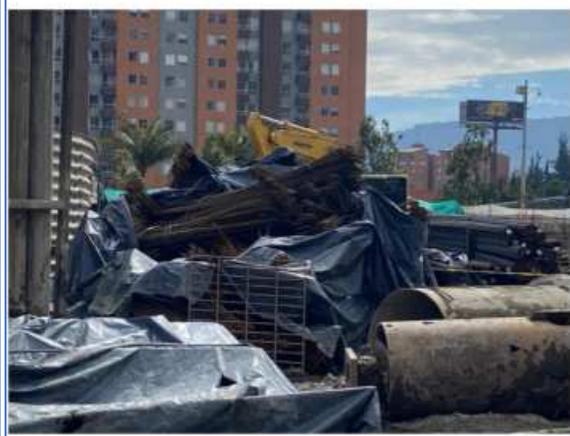
Desorden en el acero mezclando almacenamiento de acero con equipos y accesorios.

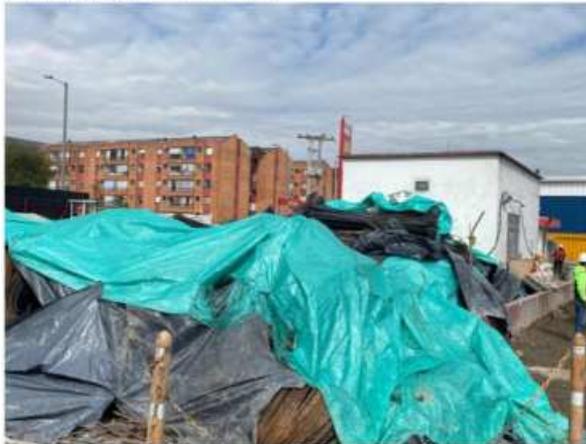
Inadecuada protección en el acero, lo que evidencia un mal manejo de acopios y almacenamientos a cargo del contratista.

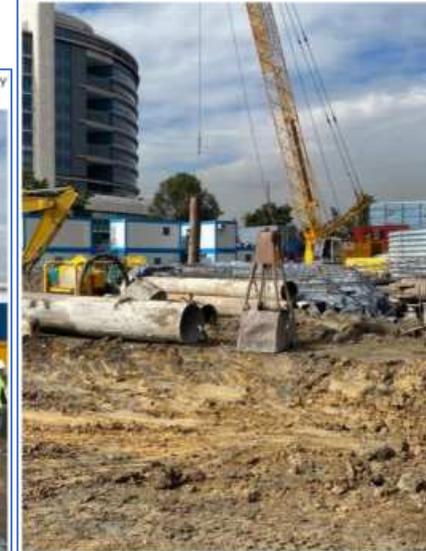
Desorden de equipos y accesorios en campo, donde se mezclan acopios, zonas de amarre y armado de pilas etc. Esto hace imposible una planeación con el contratista de estructura fraynca.

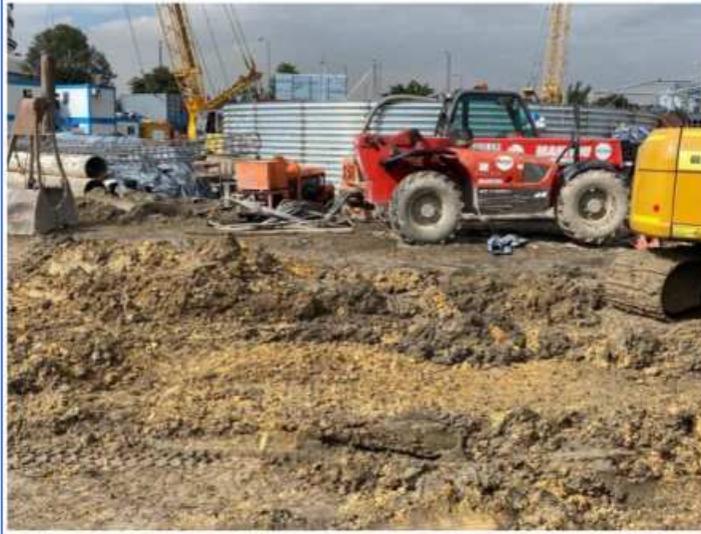
Desorden en obra en cuanto a Parrillas, Deficiencia en el retro de lodos que hace imposible el tránsito de personal y volquetas.

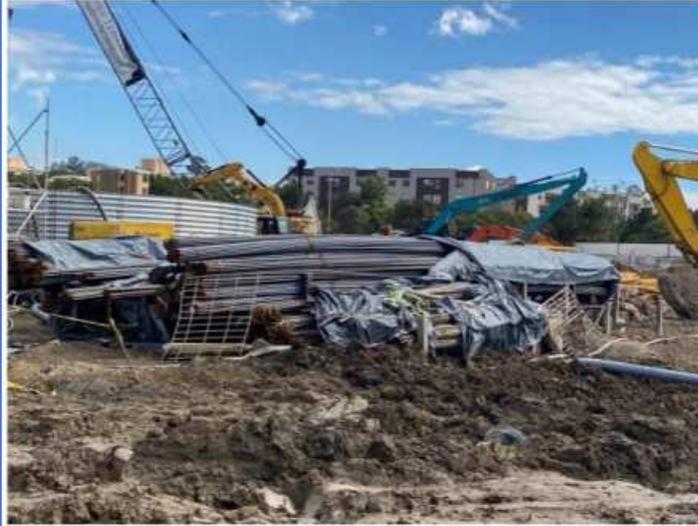
Nuevamente mal acopio y almacenamiento de acero y desorden de obra.

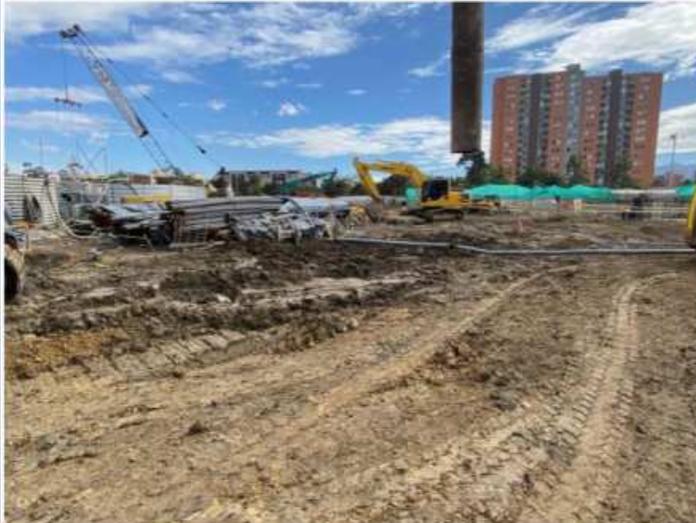
Presencia de lodos palméricos en la plataforma que inhabilita áreas del proyecto que podrían estarse utilizando logística y estratégicamente.

- d. También existieron incumplimientos relacionados con el aseo de la plataforma de trabajo y el manejo de los lodos poliméricos de excavación. Esto llevó a tal grado de deterioro que, conforme a las comunicaciones intercambiadas de forma contemporánea a la ejecución de los trabajos, era imposible efectuar el mantenimiento de la plataforma asfáltica entregada por ARPRO. Es más, en los intentos de aseo de EYT destruyeron la plataforma asfáltica con retroexcavadoras.

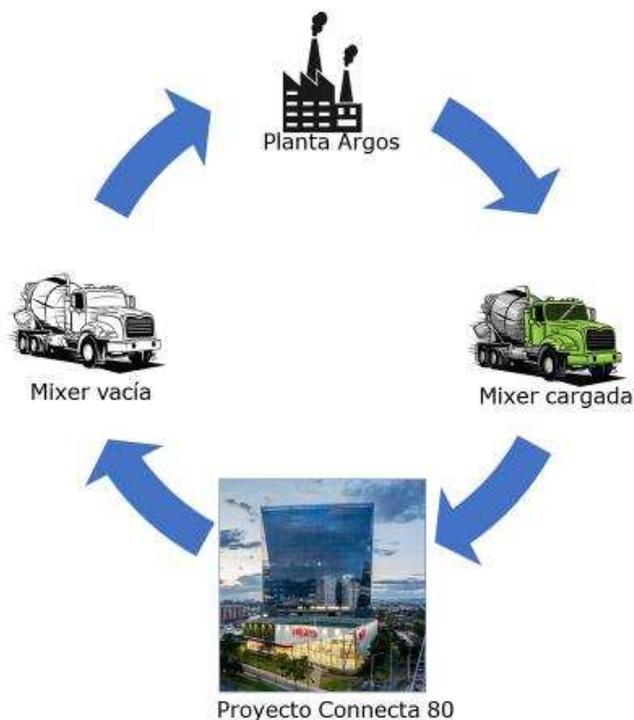
312. De lo antes transcrito es crucial entender lo referido por Mario Pombo en relación con la existencia de una “cadena de suministro” de concreto. Lo anterior, porque los camiones que transportaban el concreto (*mixers*) realizaban una ruta circular entre la planta de producción de Argos y el Proyecto Connecta 80, como ilustro en la siguiente gráfica:

313. Retener las *mixers* en obra o cancelarlas a última hora rompía ese ciclo de abastecimiento, pues hacía que la flota destinada por Argos al Proyecto Connecta 80 no pudiera hacer de forma regular esos ciclos de ida y vuelta desde la planta a la obra.

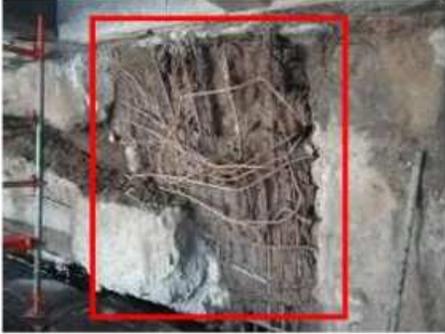
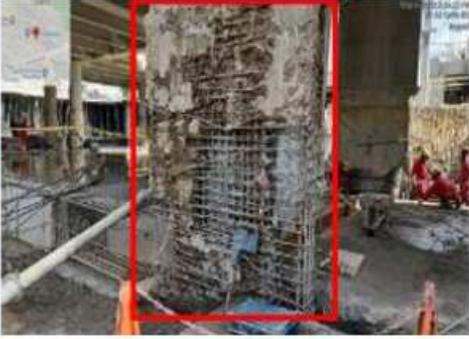
<p>Pantalla MP-98-T4 Sótano 3 – Acolchado.¹⁴¹</p>	<p>Pantalón 107-T2 Sótano 01- Acolchado.¹⁴²</p>

<p>Barrete BC-86-C1 Sótano 1 – Acolchado.¹⁴³</p>	<p>Pilote PI-41-C1 Sótano 3 – Acolchado.¹⁴⁴</p>

Figura 23. Elementos de Cimentación del Proyecto con Defectos de Calidad - Acolchado.

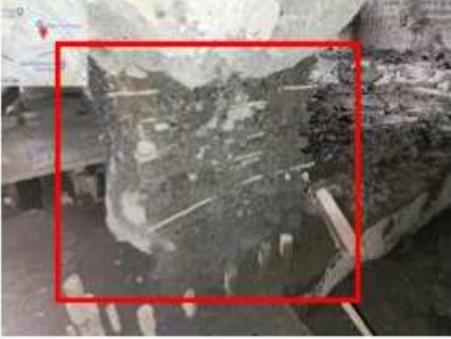
<p>Pantalla MP-108-T2 Sótano 2 – Inclusión.¹⁴⁵</p>	<p>Pantalón 65-T5 Sótano 1 – Inclusión.¹⁴⁶</p>

<p>Barrete BC-73-C1 Sótano 2 – Inclusión.¹⁴⁷</p>	<p>Pilote PI-40-C1 Sótano 3 – Acolchado.¹⁴⁸</p>

Figura 24. Elementos de Cimentación del Proyecto con Defectos de Calidad - Inclusión.

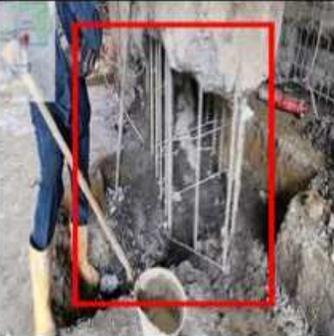
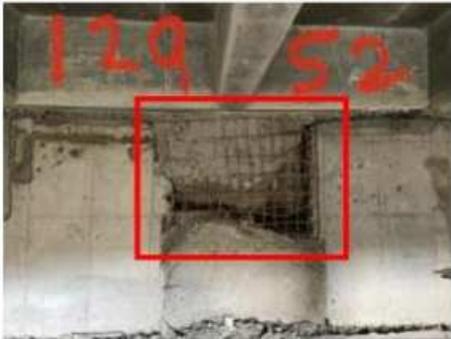
<p>Barrete BC-92-C1 Sótano 1 – Vacíos en la estructura.¹⁴⁹</p>	<p>Pantalla 105-T13 Sótano 1 – Vacíos en la estructura.¹⁵⁰</p>

<p>Pantalla MP-T6 44 – Sótano 1 – Vacíos en la estructura.¹⁵¹</p>	<p>Pantalón 129 – Sótano 2 – Vacíos en la estructura.¹⁵²</p>

Figura 25. Elementos de Cimentación del Proyecto con Defectos de Calidad - Vacíos en la Estructura.

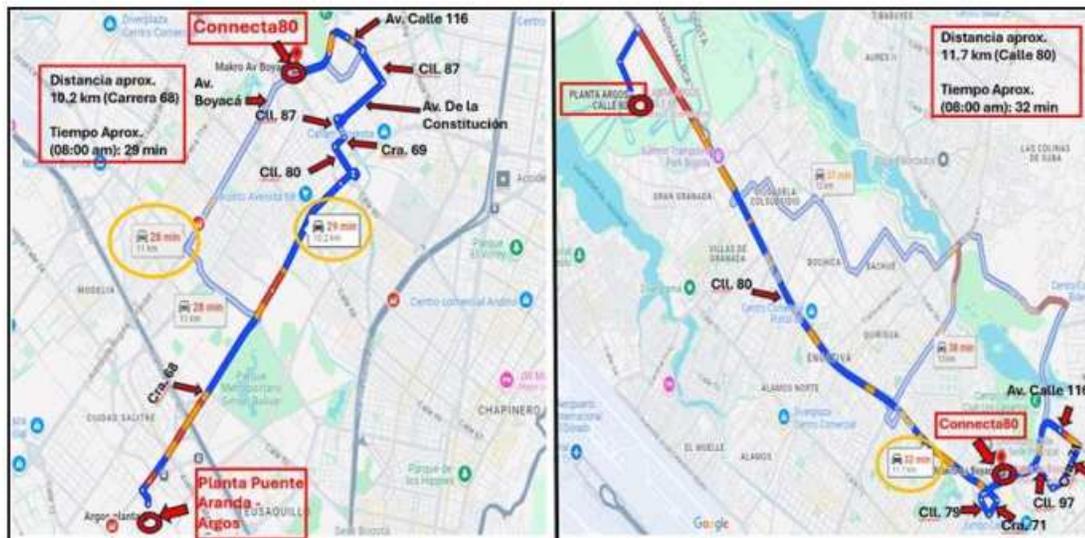
534. Teniendo en cuenta que los desplazamientos desde las plantas de Argos, conforme al Dictamen GPS1, eran de alrededor de 30 minutos, entonces es claro que el concreto que había salido de la planta de Argos con una manejabilidad de entre 4 a 6 horas cumplía con lo solicitado por EYT de una manejabilidad de 3 horas:

535. Por lo tanto, no está probado que haya existido pérdida de manejabilidad del concreto desde la salida de los concretos de la planta Argos hasta su llegada al Proyecto Connecta 80, que hubiera ocasionado que la

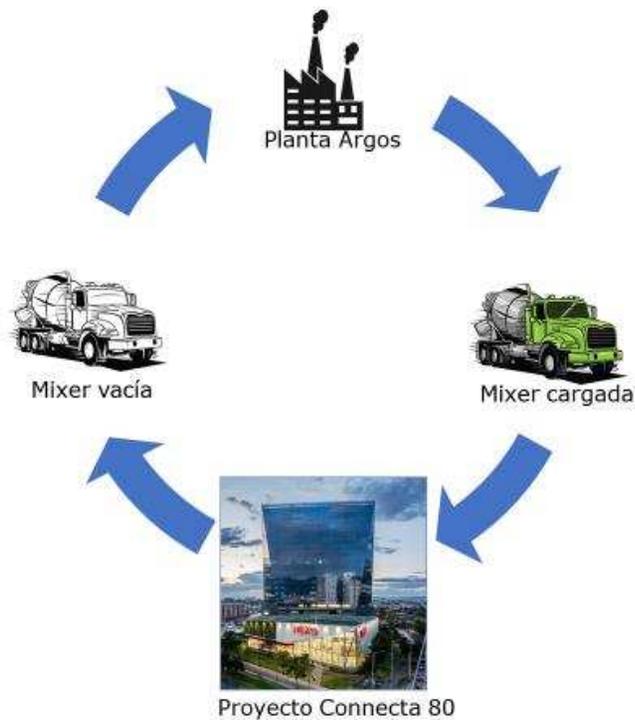
544. Retener las *mixers* en obra o cancelarlas a última hora rompía ese ciclo de abastecimiento, pues hacía que la flota destinada por Argos al Proyecto Connecta 80 no pudiera hacer de forma regular esos ciclos de ida y vuelta desde la planta a la obra.

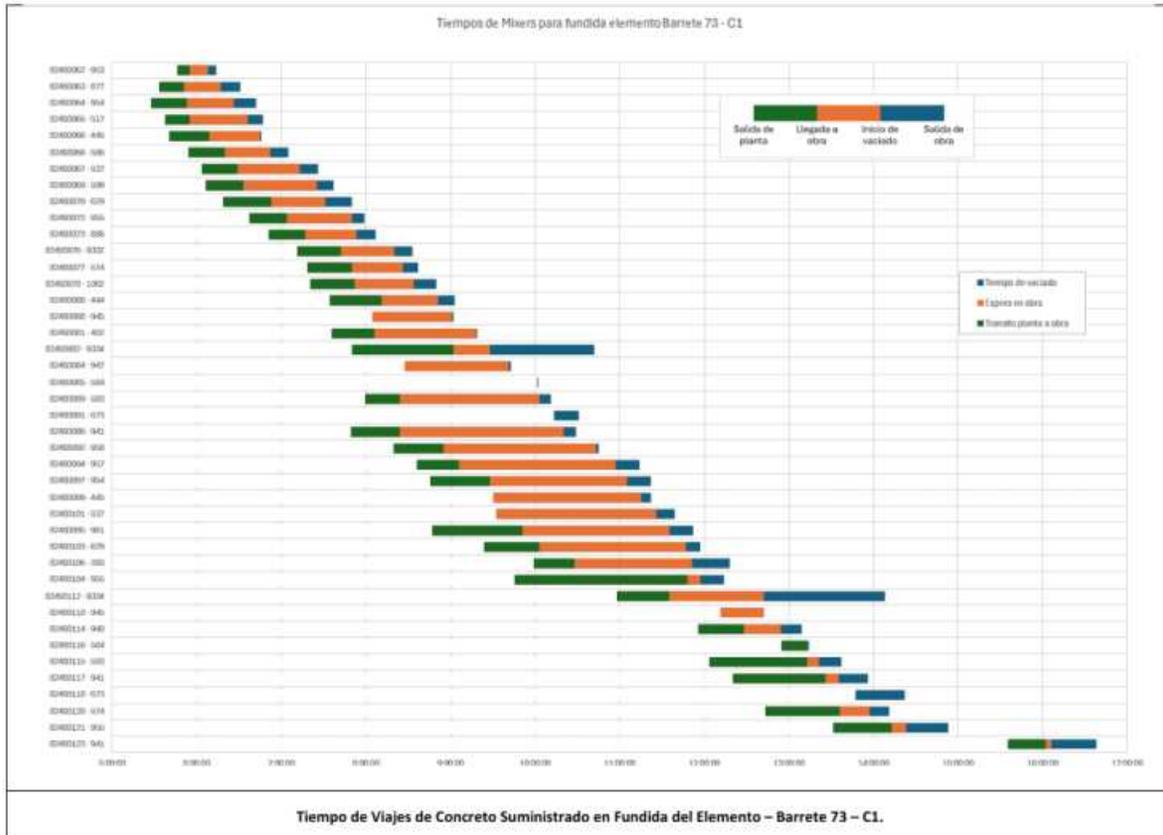
2021), pueden observarse en la siguiente gráfica del Dictamen GPS2 del suministro de concreto para el Barrete 73:

562. En la anterior gráfica puede observarse en verde el tiempo transcurrido desde la salida de las *mixers* de la planta de Argos hasta su llegada al Proyecto Connecta 80, en naranja el tiempo entre la llegada a obra y el inicio de la fundida y en azul el tiempo desde el inicio de la fundida hasta la salida de las *mixers* del Proyecto Connecta 80. Allí puede observarse que la porción más significativa de tiempo correspondió a la barra naranja (tiempo de espera de las *mixers* sin ser descargadas por EYT) y esta barra junto a la azul muestran que las *mixers* tuvieron tiempos de permanencia en la obra muy superiores a los 45 minutos.

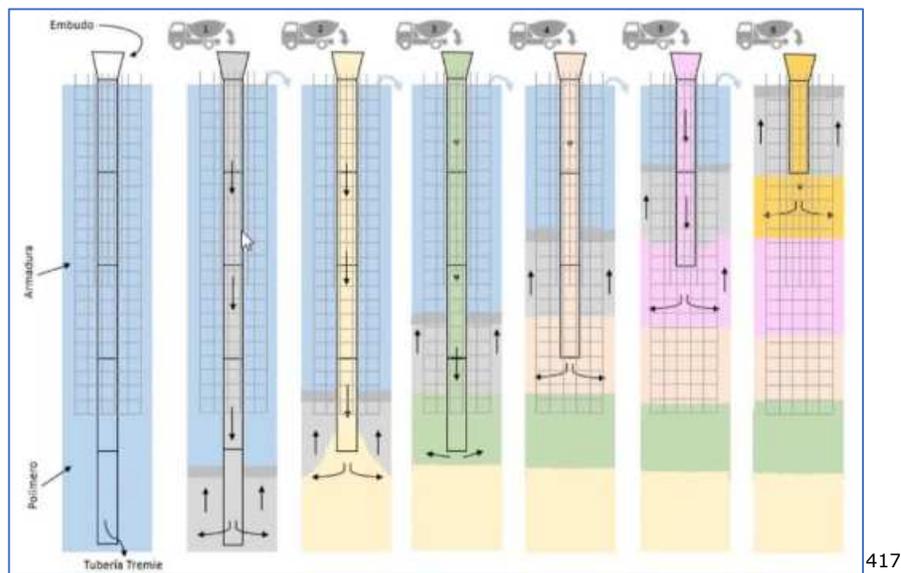
651. En el siguiente diagrama, presentado por el representante legal de EYT puede observarse el proceso constructivo de fundición de los elementos de cimentación profunda:

652. Como puede observarse, la fundición de los elementos de cimentación profunda se hace a través de un embudo y una tubería llamada "tremie", a través de los cuales se vacía el concreto. El elemento de cimentación va fundiéndose de abajo hacia arriba, por lo que a medida que va depositándose concreto y el nivel de este sube, la tubería tremie debe irse subiendo también. No obstante, como notará el Honorable Tribunal en el gráfico, la punta de la tubería tremie siempre está sumergida en el concreto.

haber estado sumergida en todo momento en el concreto por lo menos 2 metros, sin embargo, al valorar el control de la profundidad del tubo tremie en las hojas de vida de los elementos, el dictamen concluyó que esta buena práctica de construcción fue incumplida por EYT.

653. La práctica constructiva según la cual la punta de la tubería tremie debía estar en todo momento sumergida en el concreto está recogida en la oferta técnica presentada por EYT. En efecto, este documento indica que EYT aseguraría que el tubo tremie estuviera como sumergido como mínimo 3 metros en el concreto, salvo que supera con precisión el nivel del concreto,

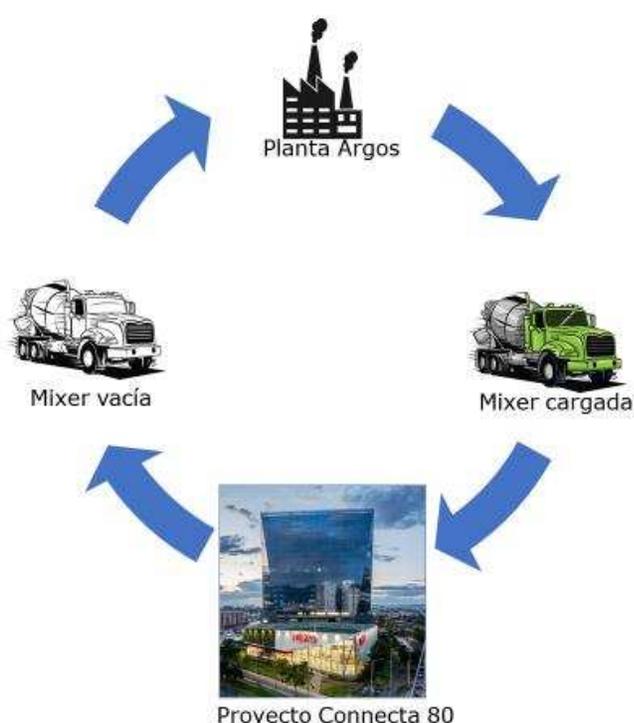
757. En efecto, para el debido suministro del concreto para la construcción de la cimentación del Proyecto Connecta 80, existía un ciclo de suministro que requería un esfuerzo articulado de quien lo proveería (Argos), quien lo utilizaría (EYT) y ARPRO que fungiría como puente entre ambos. El ciclo de suministro al que hago referencia consistía en que los camiones de Argos (*mixers*) pudieran realizar de forma eficiente el descargue del concreto para volver a la planta, con el fin de cargar más concreto que traer al Proyecto Connecta 80. Es decir, las *mixers* tenían una ruta circular:

758. Retener las *mixers* en obra o cancelarlas a última hora rompía ese ciclo de abastecimiento, pues hacía que la flota destinada por Argos al Proyecto Connecta 80 no pudiera hacer de forma regular esos ciclos de ida y vuelta desde la planta a la obra.

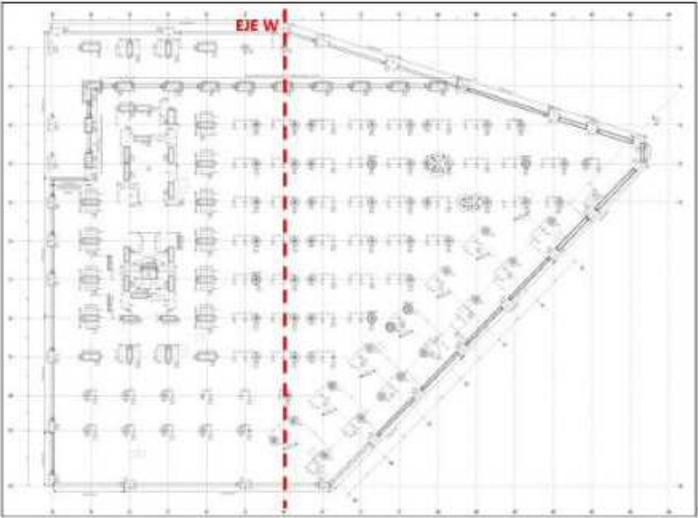
Figura 7. Localización eje W

178. La siguiente figura muestra uno de los planos en planta, que hicieron parte de los Anexos del Contrato de EYT, identificando en rojo la ubicación del eje W.

177. En consecuencia, al ser ubicado por EYT el tanque de almacenamiento en el eje W, este debió prever la necesidad de mover el tanque en algún momento de la ejecución, una vez fuera realizado el avance en la construcción cercana a este eje.

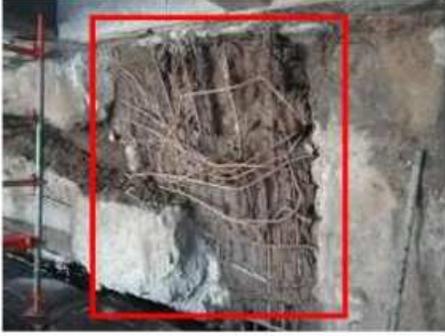
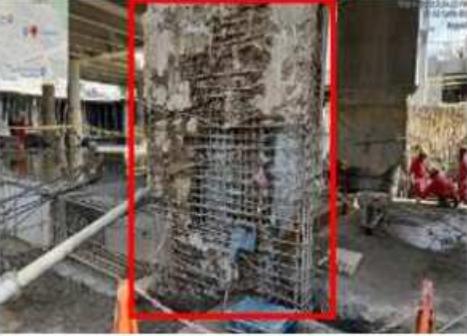
• **Elementos con Defectos de Calidad – Acolchado:**

<p>Pantalla MP-98-T4 Sótano 3 – Acolchado.¹⁴¹</p>	<p>Pantalón 107-T2 Sótano 01- Acolchado.¹⁴²</p>

<p>Barrete BC-86-C1 Sótano 1 – Acolchado.¹⁴³</p>	<p>Pilote PI-41-C1 Sótano 3 – Acolchado.¹⁴⁴</p>

844. En efecto, la cimentación entregada por EYT presentó defectos de calidad en un total de **162 elementos con defectos de calidad, entre un total de elementos ejecutados por EYT de 426 elementos.**⁴⁹⁷ Esto es, aproximadamente el 38% de los elementos de cimentación ejecutados por EYT presentaron defectos mayores de calidad. En otras palabras, aproximadamente 4 de cada 10 elementos construidos por EYT quedaron mal.

846. Para ilustrar al Honorable Tribunal sobre el tipo de defectos encontrados en la cimentación profunda del Proyecto Connecta 80 luego de que esta fuera ejecutada por EYT, a continuación, reproduzco algunas fotografías que permiten hacerse a una idea sobre su gravedad:⁴⁹⁸

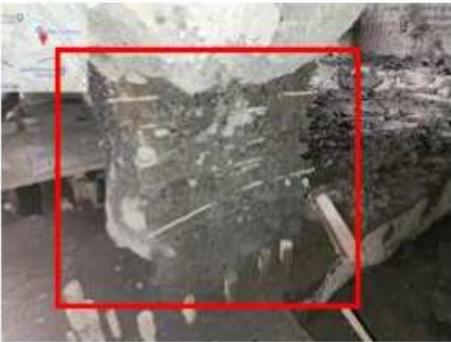
• **Elementos con Defectos de Calidad – Inclusión:**

<p>Pantalla MP-108-T2 Sótano 2 – Inclusión.¹⁴⁵</p>	<p>Pantalón 65-T5 Sótano 1 – Inclusión.¹⁴⁶</p>

<p>Barrete BC-73-C1 Sótano 2 – Inclusión.¹⁴⁷</p>	<p>Pilote PI-40-C1 Sótano 3 – Acolchado.¹⁴⁸</p>

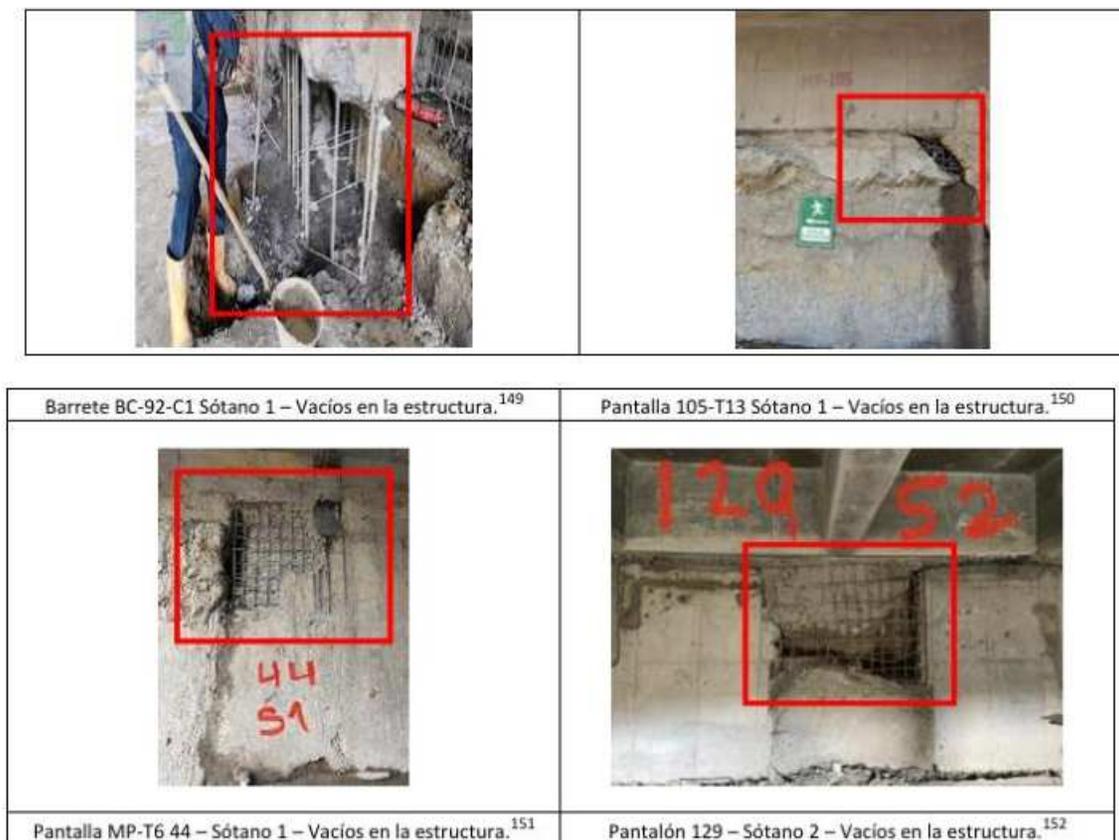
- **Elementos con Defectos de Calidad – Vacíos en la estructura:**
