Referencia: Consultoría: Contrato 093 de 2013 Interventoría: Contrato 130 de 2013: Interventoría integral (técnica, administrativa, financiera, legal, social, ambiental y jurídica) de los estudios y diseños, a nivel Fase III, para el reemplazo y/o construcción de puentes en vías no concesionadas, grupos 1, 2 y 3.

Asunto: Respuesta a las observaciones 170-0035-EGR-2016 y alcance a la carta 1345-HT-OF-160223-CA-INT-01. Puente Balustrera Grupo No. 3 TYPsa.

ESTUDIOS Y DISEÑOS A NIVEL FASE III, PARA EL REEMPLAZO Y/O CONSTRUCCIÓN DE PUENTES EN VÍAS NO CONCESIONADAS, GRUPO 3.

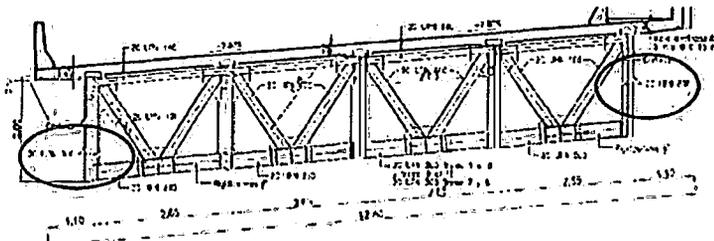
SECCIÓN TRANSVERSAL K0+168 A K0+177 Y K0+198 A K0+207
CORTE B-B PUENTE LA BALASTRERA

- a) En el detalle "SECCIÓN TRANSVERSAL K0+168 A K0+177 Y K0+198 A K0+207 CORTE B-B PUENTE LA BALASTRERA" del plano 1345-HT-AX-13d-140724-CA-LBA-VolVIII-EdFinal se indica (ver óvalos en rojo):

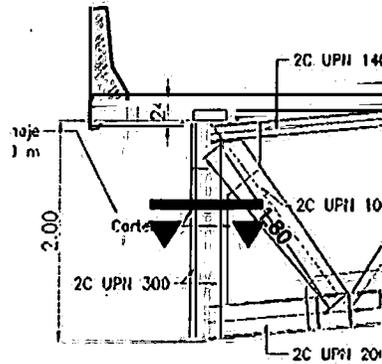
Se solicita un corte que determine la orientación de las 2C UPN 300 debido a que este detalle no se muestra en la información suministrada:

Se están revisando los planos y si es el caso se complementara con mas cortes y notas.

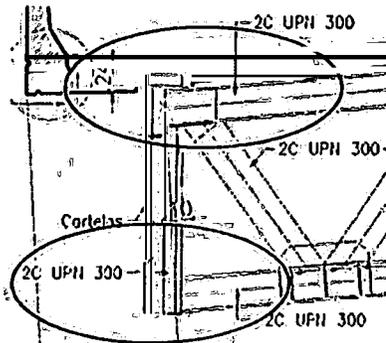
b) En el mismo detalle "SECCIÓN TRANSVERSAL K0+169 A K0+177 Y K0+198 A K0+207 CORTE B-B PUENTE LA BALASTRERA" del plano 1345-HT-AX-13d-140724-CA-LBA-VolVIII-EdFinal se indica (ver óvalos en rojo):

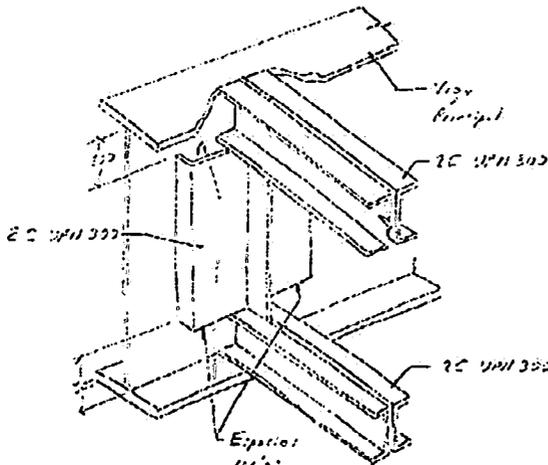
El detalle en la parte inferior muestra que las canales 2C UPN 300 horizontales van continuas hasta el alma de la viga principal y que las 2C UPN 300 verticales terminan sobre dichas canales, en el detalle en la parte superior muestra que las canales 2C UPN 300 horizontales van continuas hasta el alma de la viga principal y que las 2C UPN 300 verticales terminan por debajo dichas canales. De ser como se indica, las canales verticales quedarían mostrando espacios vacíos y una distancia libre al patín de la viga principal arriba y abajo de 300 mm como se muestra en la figura:

Se solicita confirmación al respecto.

No es cierto lo que se afirma. Las canales tipo UPN van completas hasta el borde superior e inferior de las vigas transversales.

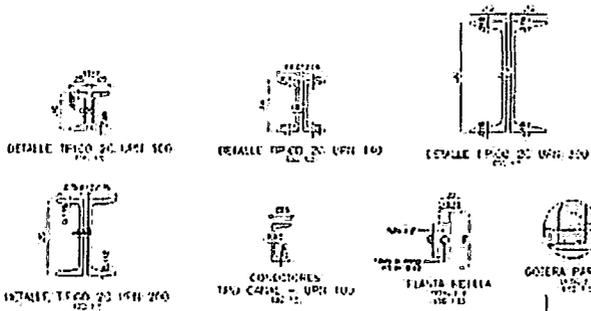
c) En el mismo plano 1345-HT-AX-13d-140724-CA-LBA-VorVIII-EdFinal se muestran los detalles típicos de unión de las canales 2C UPN en todos los tamaños pero no muestran si llevan presillas (láminas de unión entre ellas) el tamaño de estas y a que distancia:

Se solicita detalle al respecto.

En los detalles de las uniones se muestra que deben existir platinas en todas las conexiones. No se necesitan presillas adicionales.

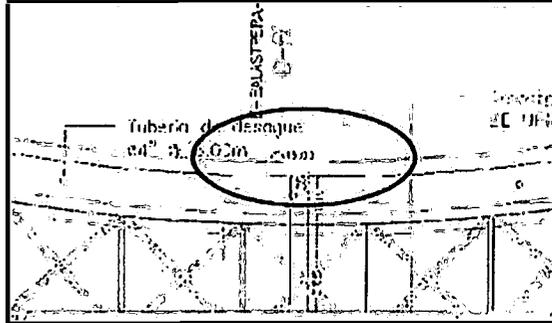
Figura 2. Longitud de arco.

La Información mencionada con anterioridad también se confirma en el plano 1345-HT-AX-13b-140724-CA-LBA-VoIVIII-EdFinal hoja 02 de 10 en la vista "PLANTA GENERAL ARRIOSTRAMIENTO INFERIOR PUENTE LA BALASTRERA" el cual acota explícitamente la longitud de arco del puente en 45.00 m (ver Figura 2).

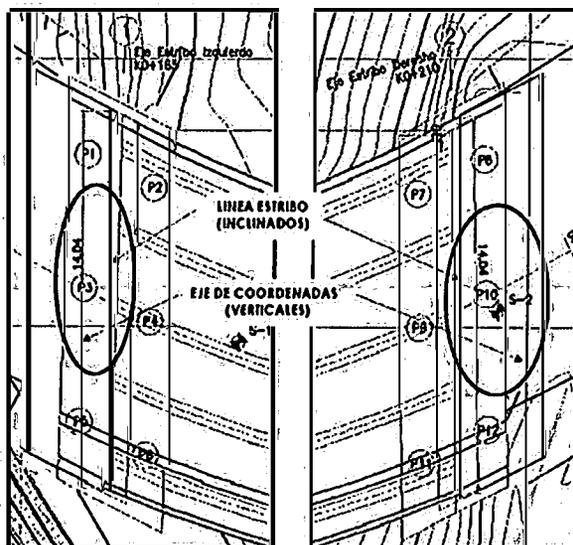
Figura 3. Orientación estribos.

- b. Localización de estribos: Teniendo en cuenta que en el plano 1345-HT-AX-13a-140724-CA-LBA-VoIVIII-EdFinal hoja 01 de 10 en la vista "PLANTA DE LOCALIZACION GENERAL PUENTE LA BALASTRERA" se muestra que la orientación de los estribos no es paralela a los ejes de coordenadas (ver Figura 3), que dentro de la información suministrada no hay ningún tipo de cotas de localización que permitan lograr dicha orientación y que en los planos NO se pueden tomar dimensiones debido a que el puente tiene peralte y desnivel entre los estribos por lo cual las vistas NO estarían en verdadera magnitud; en nuestro concepto se hace necesario hacer una interpretación de la Información por medio de un modelo en 3D que contemple todos los aspectos mencionados y

genere una información completa que permita compatibilizar de manera satisfactoria la obra civil y la estructura metálica.

Los estribos están en forma paralela al eje central transversal del puente. Es decir que quedan ubicados de manera esviada con respecto al eje longitudinal. El eje transversal del centro del puente es perpendicular en ese punto central al eje longitudinal.
