Formato	Dirección de Infraestructura
	FICHA DE SEGUIMIENTO DE OBRAS CIC	FECHA
		11/05/2021

CONTRATO DE OBRA			
Contratista:	MAESTRES & SANCHEZ S.A.S NIT 900924860-8		
	CONTRATO DE OBRAS PUBLICA N° MS-LP-002-2019		
Contrato No.		Objeto	"CONSTRUCCION DEL CENTRO DE INTEGRACION CIUDADANA MUNICIPIO DE SALAMINA"
Valor Inicial:	\$ 932.100.000,00	MAGDALENA"	
Valor Actualizado:	\$ 1.182.100.000,00	Valor Adicional:	\$250.000,000
Plazo Inicial:	4 MESES		
Plazo Actualizado:	HASTA EL 31 /05/2021	Fecha Suspension No1:	19/03/2020
Fecha de Iniciación:	29/11/2019	Fecha Reinicio No1:	16/06/2020
Fecha de Vencimiento:	HASTA EL 31 /05/2021	Fecha Terminación Final:	HASTA EL 31 /05/2021
Semana Número:	60	Del:	5/05/2021 Al 11/05/2021
Nombre del Supervisor	Secretario de Planeación, Carlos Curiel

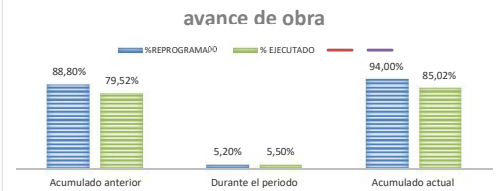
%REPROGRAMADO	% EJECUTADO	DIFFERENCIA	Acumulado anterior	88,80%	79,52%	-8,98%	Durante el periodo	5,20%	5,50%		Acumulado actual	94,00%	85,02%
