ASUNTO: Respuesta a solicitud de asesoría técnica vía telefónica. Barrio Alto Persia – Municipio de Manizales.

**FORMATO
INFORME VISITA DE ASESORÍA TÉCNICA**

Lugar problemática: Jardín Infantil Hada Madrina – Barrio Alto Persia. Municipio de Manizales.

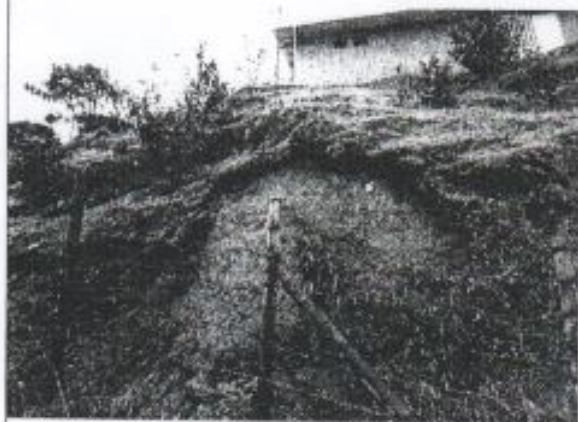
- Se presentaron dos desprendimientos en el talud inferior del Jardín Infantil, con un área aproximada de 16 m², de tipo trasnacional superficial, donde se comprometió la capa vegetal que reviste el talud.
- En el cuerpo de los desprendimientos no se observaron afloramientos de agua.
- El talud tiene una forma muy irregular que da cuenta de varios eventos de inestabilidad ocurridos anteriormente. A media ladera existe una zanja colectora que permite la captación de las aguas superficiales.
- Al recorrer la corona no se observaron

agrietamientos o fisuras en el terreno que indiquen (en el momento) nuevas masas falladas.

- En las condiciones que presenta el talud en el momento, no se observa afectaciones sobre la edificación, ni hay señales que indiquen que pueda encontrarse en riesgo

- Mantener un monitoreo periódico del talud a fin de establecer cualquier nuevo cambio.
- Perfilado de los puntos donde se presentó el desprendimiento y protección de dichas áreas con vegetación de bajo porte (pastos).
- Construcción de drenes subhorizontales profundos que permitan la captación de las aguas subsuperficiales.
- Con las medidas mencionadas se considera que se mitigaría la situación observada al momento de la visita.
