REF. PROCESO: VERBAL DE RESPONSABILIDAD CIVIL  
Radicado No. 1100131030322023-00338-00  
Demandantes: ANA PATRICIA ROA GUTIERREZ y OTROS  
Demandados: JERAMY JAYSSON DONATO y ALLIANZ SEGUROS S.A.

# INFORME TÉCNICO - PERICIAL DE RECONSTRUCCIÓN FORENSE DE ACCIDENTE DE TRÁNSITO R. A. T<sup>®</sup> 2

**VEHÍCULO No. 1: CAMIONETA, VOLKSWAGEN AMAROK COMFORTLINE, modelo  
2019, color PLATA SIRIUS METALICO, placa GSM-502.**

## **INFORME No. 221232971 - A**

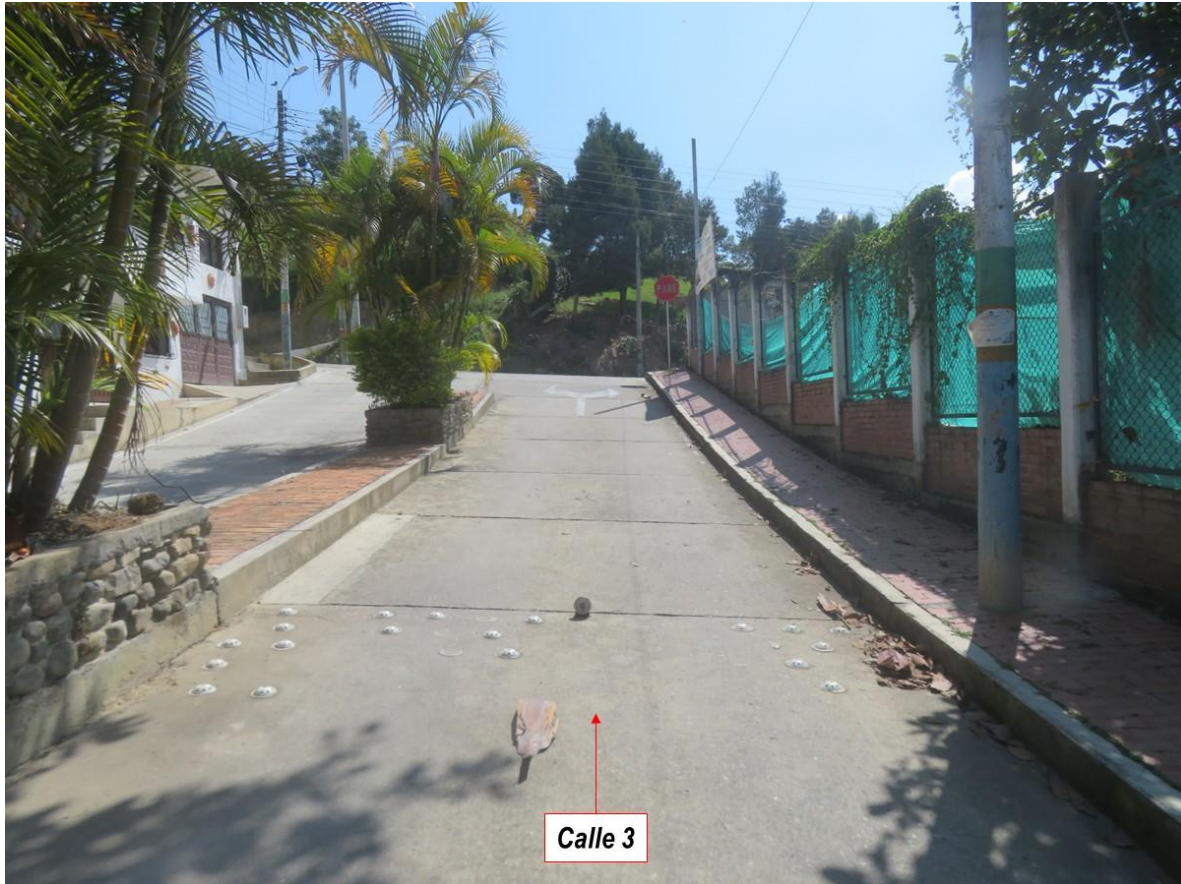
**Fotografía No. 1 Panorámica:** Se observa la vía calle 3 en sentido Occidente-Oriente, en aproximación al lugar donde se presentaron los hechos, donde se observan las características generales del tramo de vía, morfología, estado, con demarcación y señalización. Sentido en el cual se desplazaba el vehículo No. 1 camioneta involucrado en el accidente de tránsito.

Las condiciones y características de la vía donde se produce el accidente de tránsito se aprecian en las fotografías No. 1 a la 7 así como en la tabla No. 1.

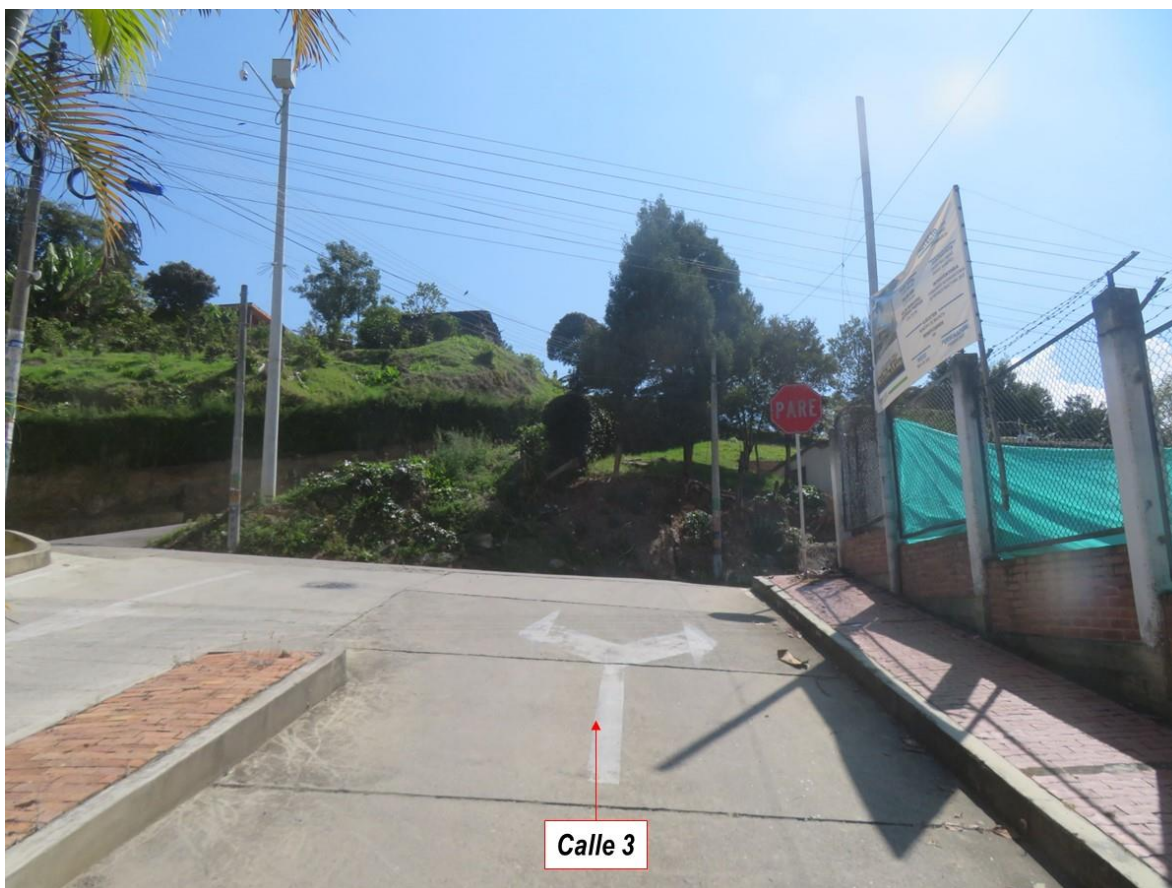
**Fotografía No. 2 Panorámica:** Se observa la vía calle 3 en sentido Occidente-Oriente, en aproximación al lugar donde se presentaron los hechos, donde se observan las características generales del tramo de vía, morfología, estado, con demarcación y señalización (SR-01 PARE). Sentido en el cual se desplazaba el vehículo No. 1 camioneta involucrado en el accidente de tránsito.

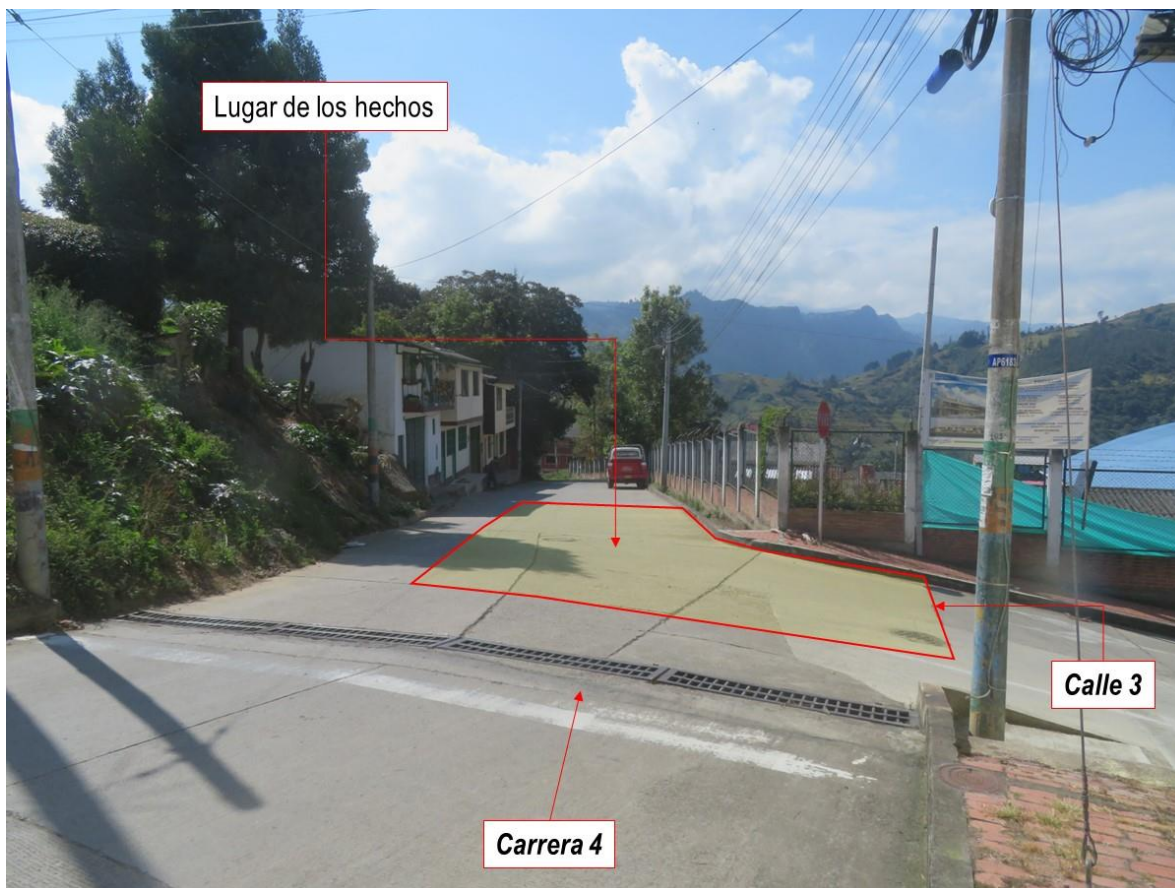
**Fotografía No. 3 Panorámica:** Se observa la vía carrera 4 en sentido norte-sur, lugar donde se presentaron los hechos, donde se observan las características generales del tramo de vía, morfología, estado, con demarcación y señalización. Sentido en el cual se desplazaba el vehículo No. 1 camioneta involucrado en el accidente de tránsito.

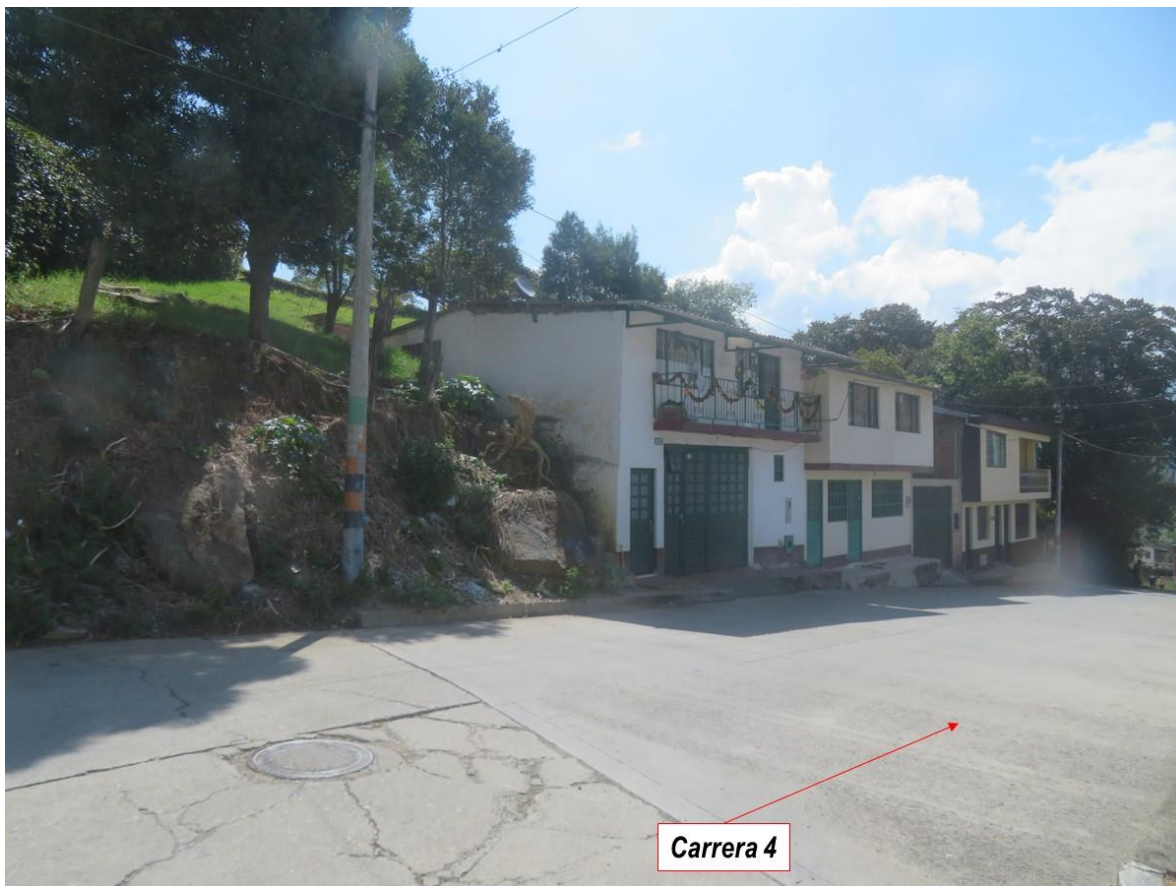
**Fotografía No. 4 Panorámica:** Se observa la vía carrera 4 en sentido norte-sur, lugar donde se presentaron los hechos, donde se observan las características generales del tramo de vía, morfología, estado, con demarcación y señalización. Sentido en el cual se desplazaba el vehículo No. 1 camioneta involucrado en el accidente de tránsito.

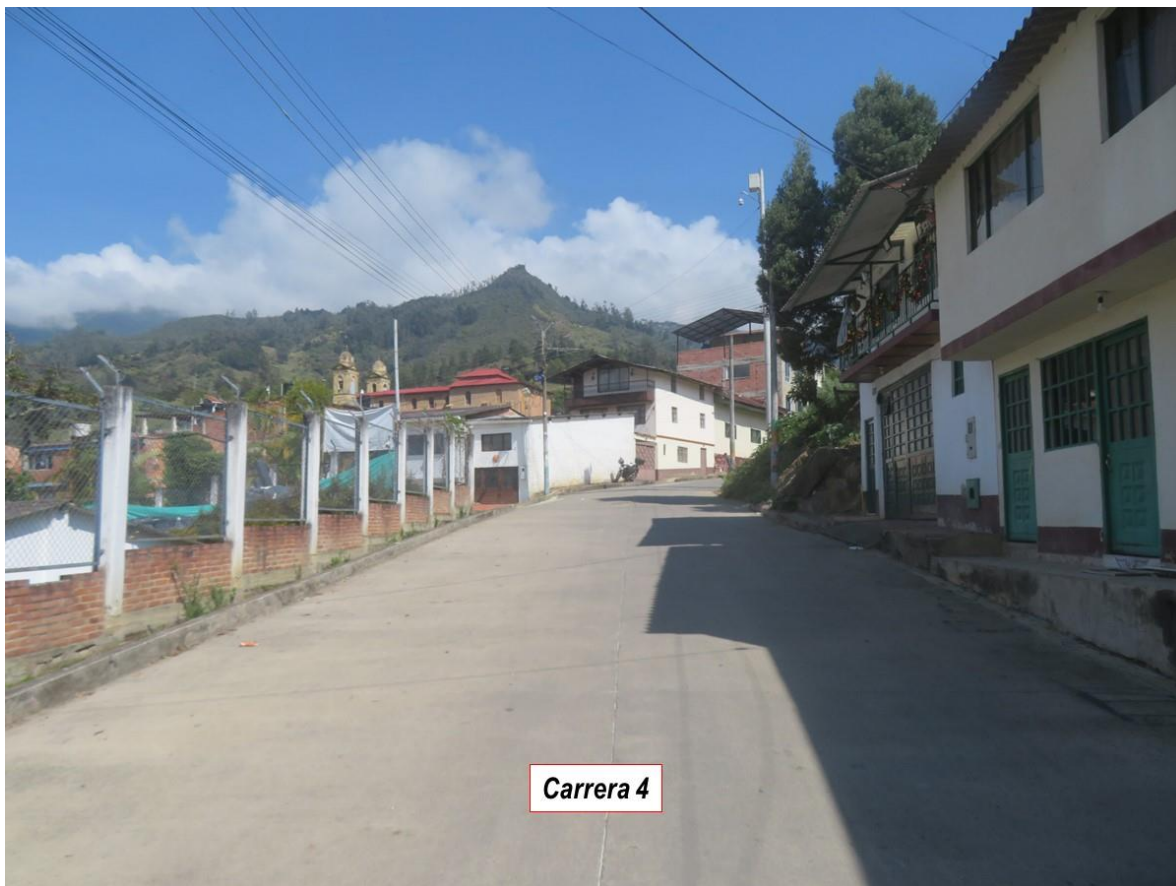
**Fotografía No. 5 Panorámica:** Se observa la vía carrera 4 en sentido norte-sur, lugar donde se presentaron los hechos, donde se observan las características generales del tramo de vía, morfología, estado, con demarcación y señalización.

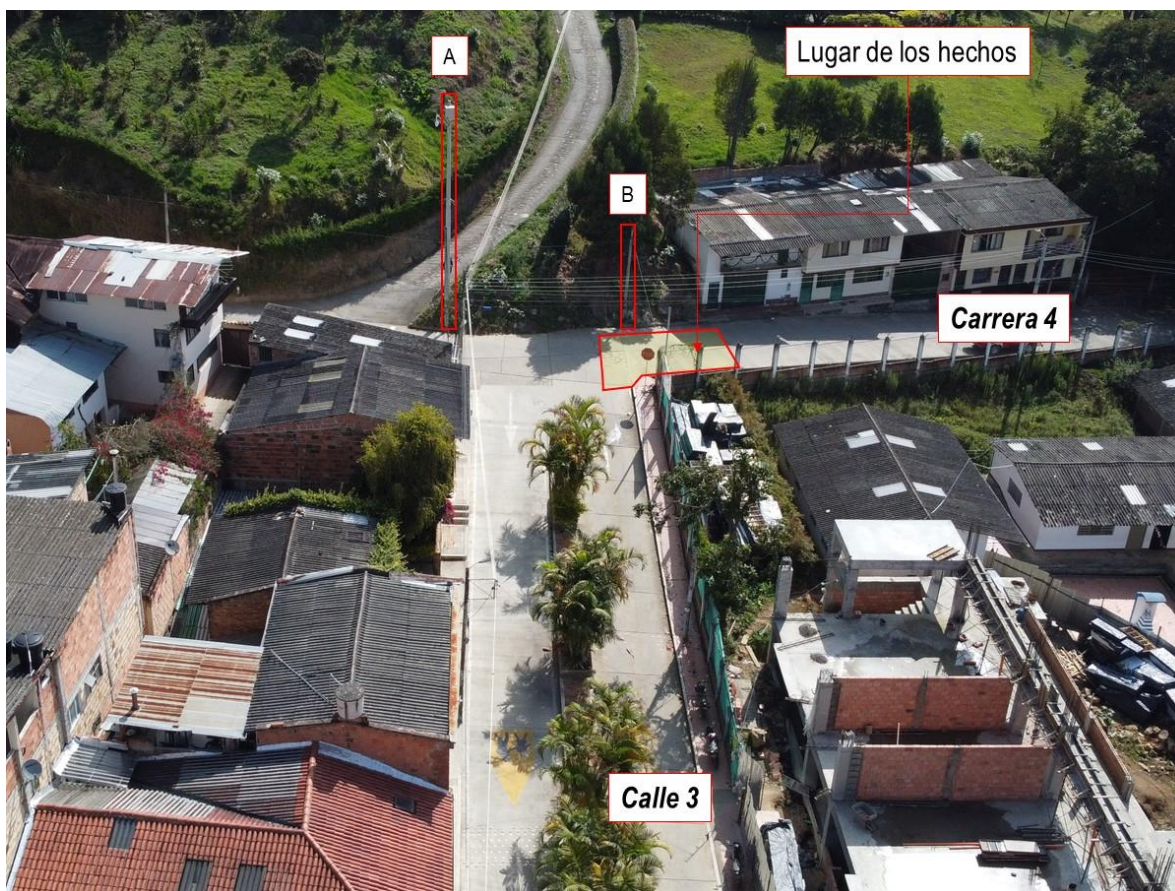
**Fotografía No. 6 Panorámica aérea:** Se observa la vía calle 3 con carrera 4, se referencia el lugar donde se presentaron los hechos, donde se observan las características generales del tramo de vía, morfología, estado, con demarcación y señalización. Sentido en el cual se desplazaba el vehículo No. 1 camioneta involucrado en el accidente de tránsito.

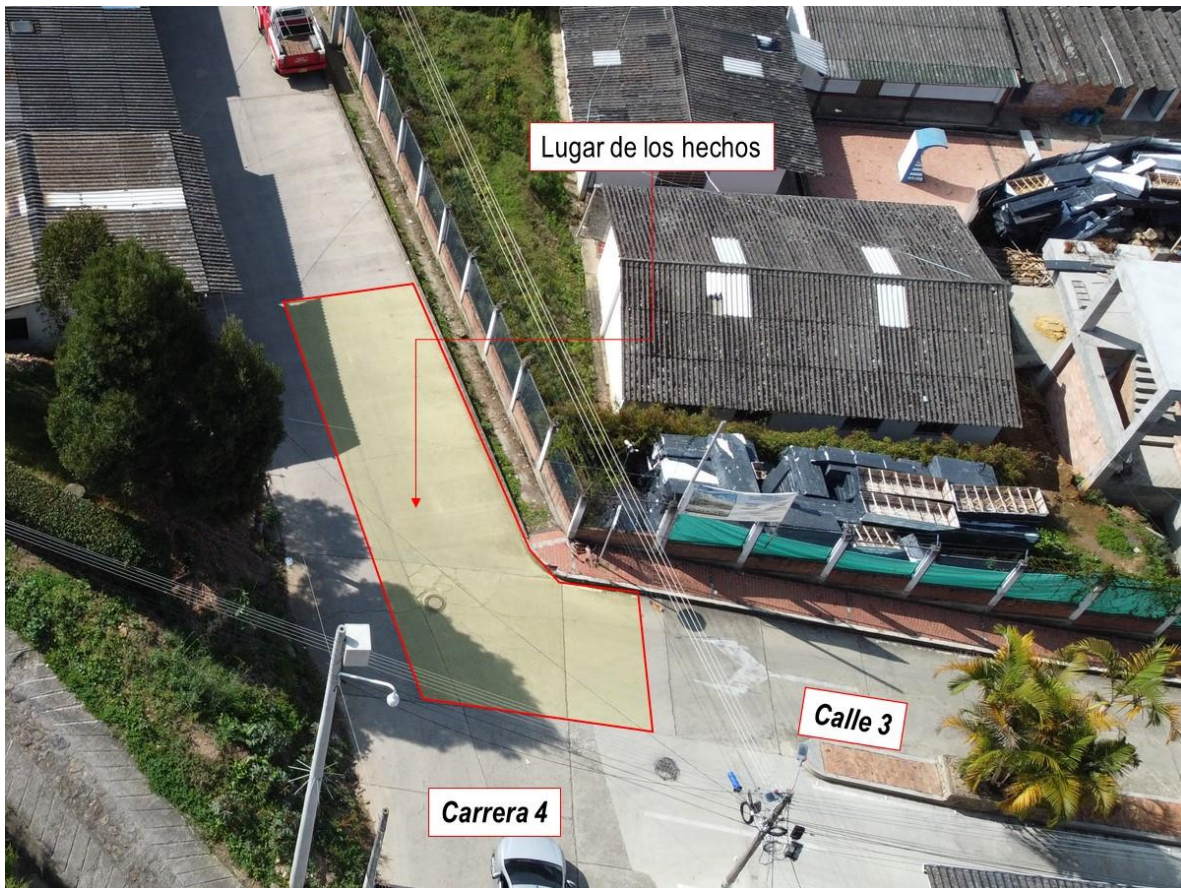
**Fotografía No. 7 Panorámica aérea:** Se observa la vía calle 3 con carrera 4, se referencia el lugar donde se presentaron los hechos, donde se observan las características generales del tramo de vía, morfología, estado, con demarcación y señalización. Sentido en el cual se desplazaba el vehículo No. 1 camioneta involucrado en el accidente de tránsito.

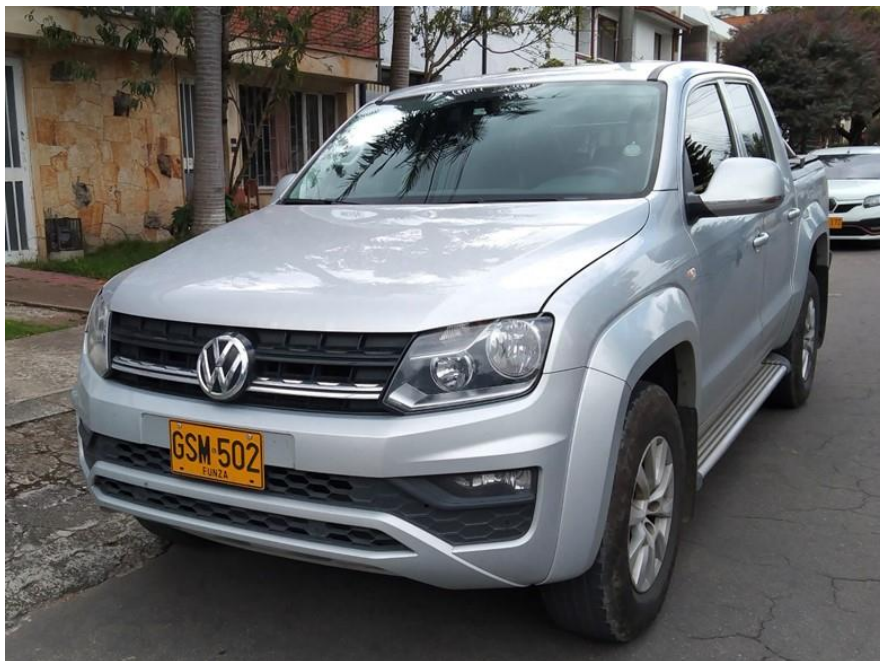
**Fotografía No. 8 Plano general:** En esta fotografía se observan las características generales del vehículo.

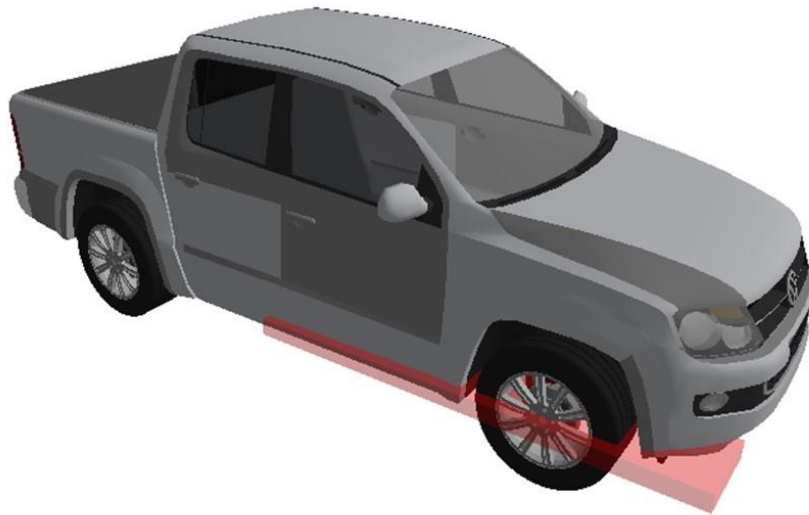
| Se evidencia huella de limpieza en la parte inferior derecha delantera del vehículo | | | |

**Imagen No. 6:** En esta imagen se observa con el recuadro rojo la ubicación de los daños o evidencia en la camioneta, anteriormente descrito.

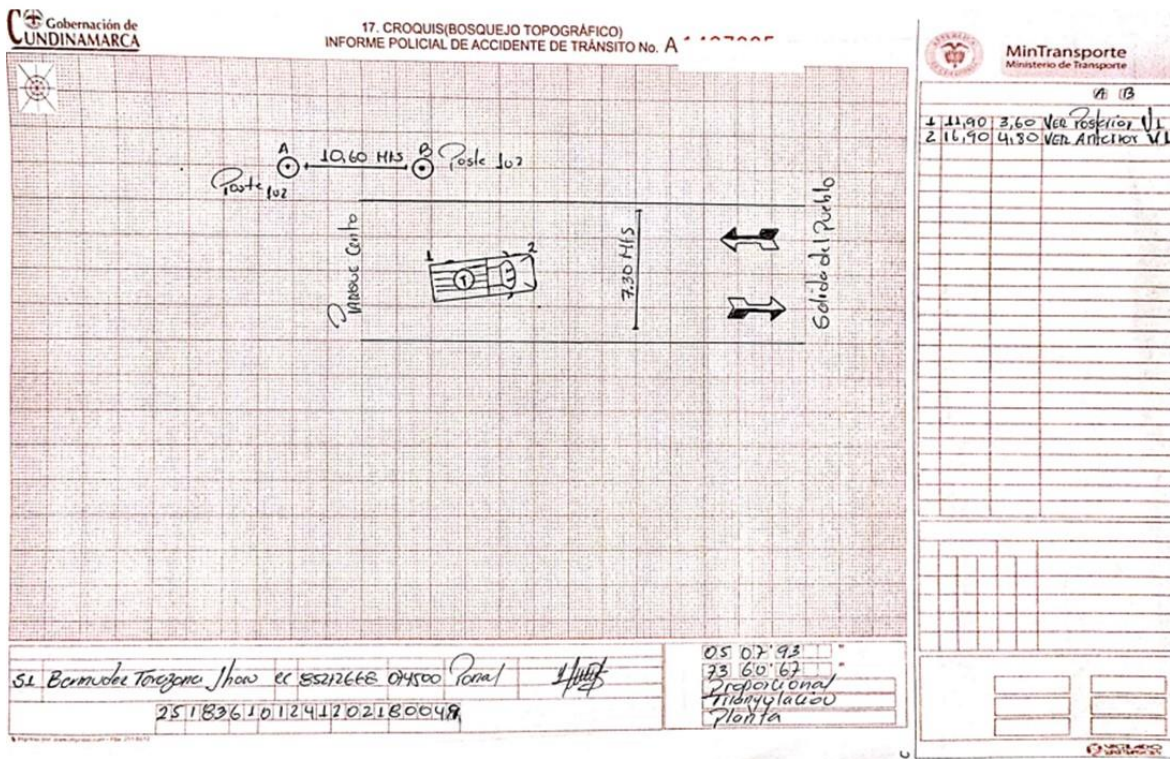
- Morfología general de la vía, demarcación, señalización.
- Punto de referencia (postes de energía), para el método de fijación topográfica (triangulación).
- Camioneta en posición final.
- Sentido vial.
- Convenciones.

**Imagen No 7:** En esta imagen se muestra el bosquejo topográfico del accidente realizado por la autoridad de tránsito.

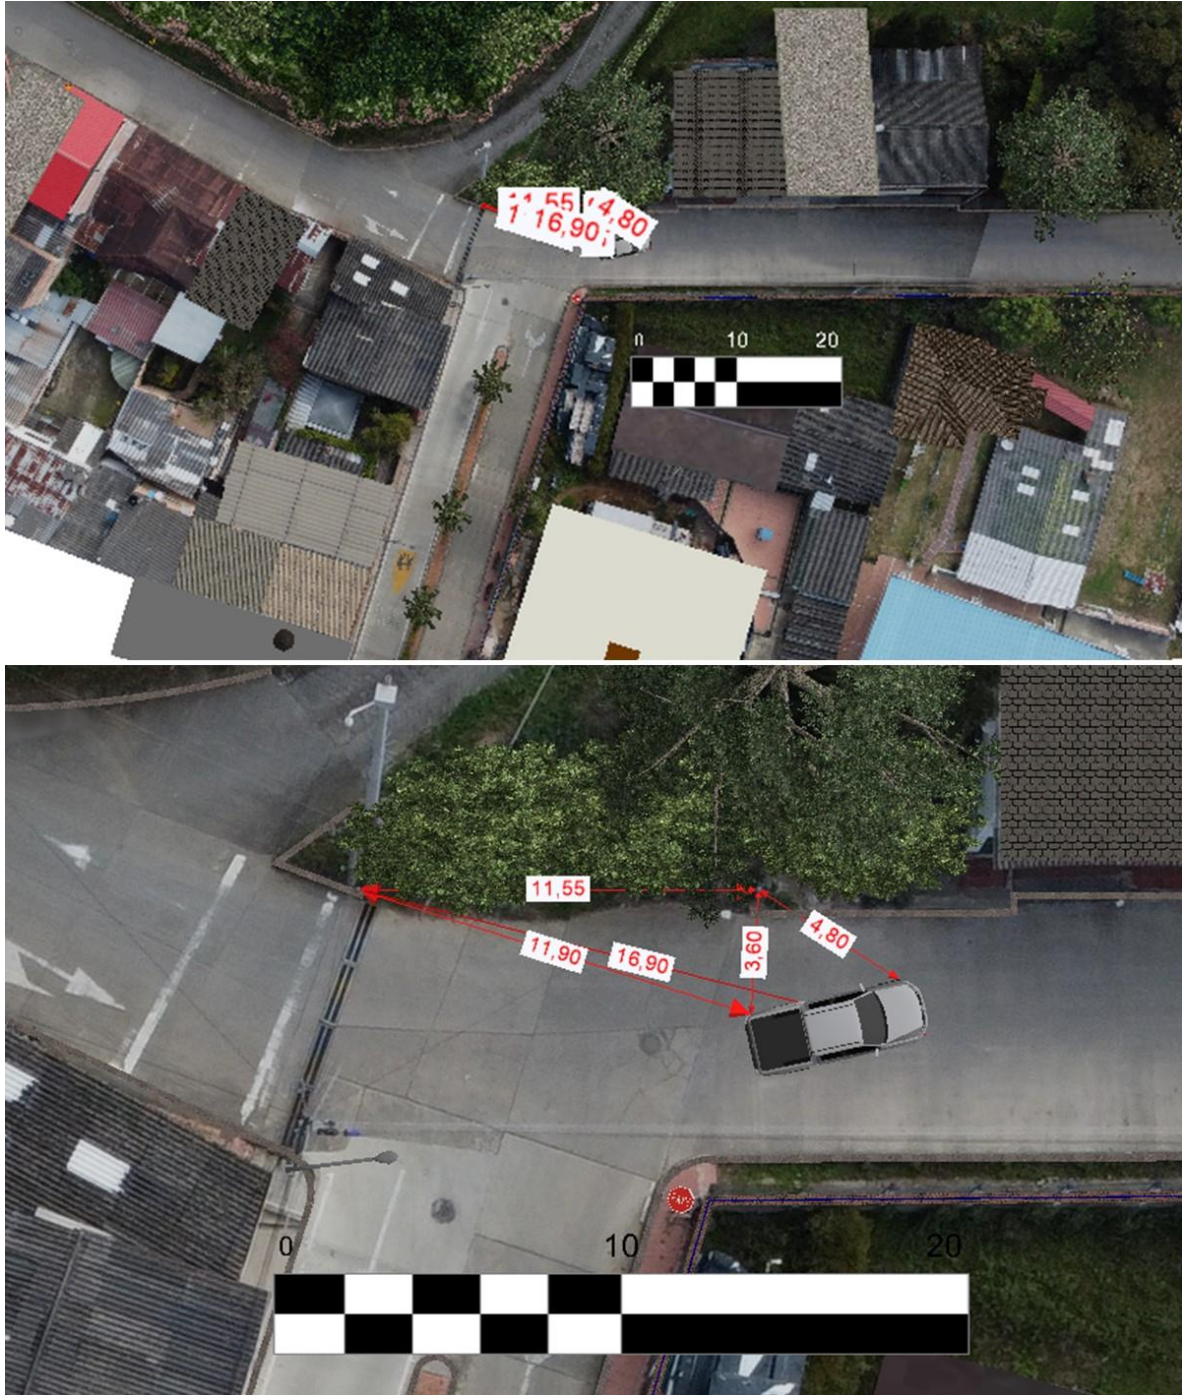
**Imagen No. 8:** En estas imágenes, vista en planta se observan las evidencias diagramadas en el croquis de la autoridad. Elaboración a escala en el software Trimble Forensics Reveal.

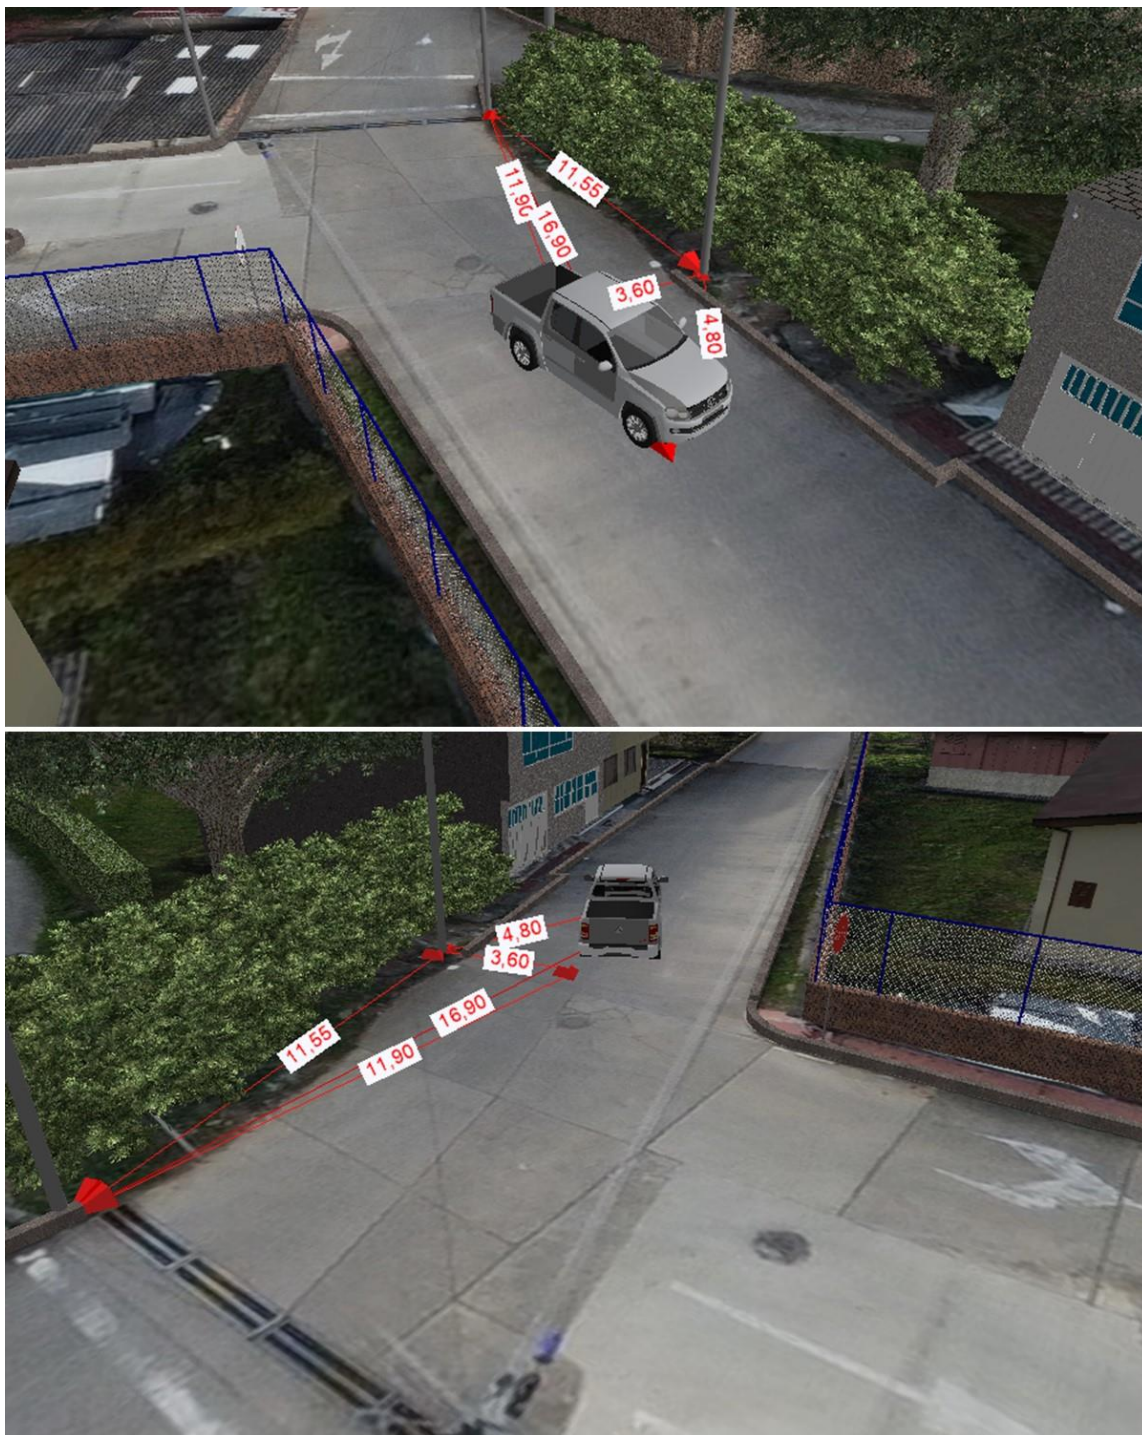
**Imagen No. 9:** En estas imágenes, vista en 3D se observan las evidencias diagramadas en el croquis de la autoridad. Elaboración a escala en el software Trimble Forensics Reveal.

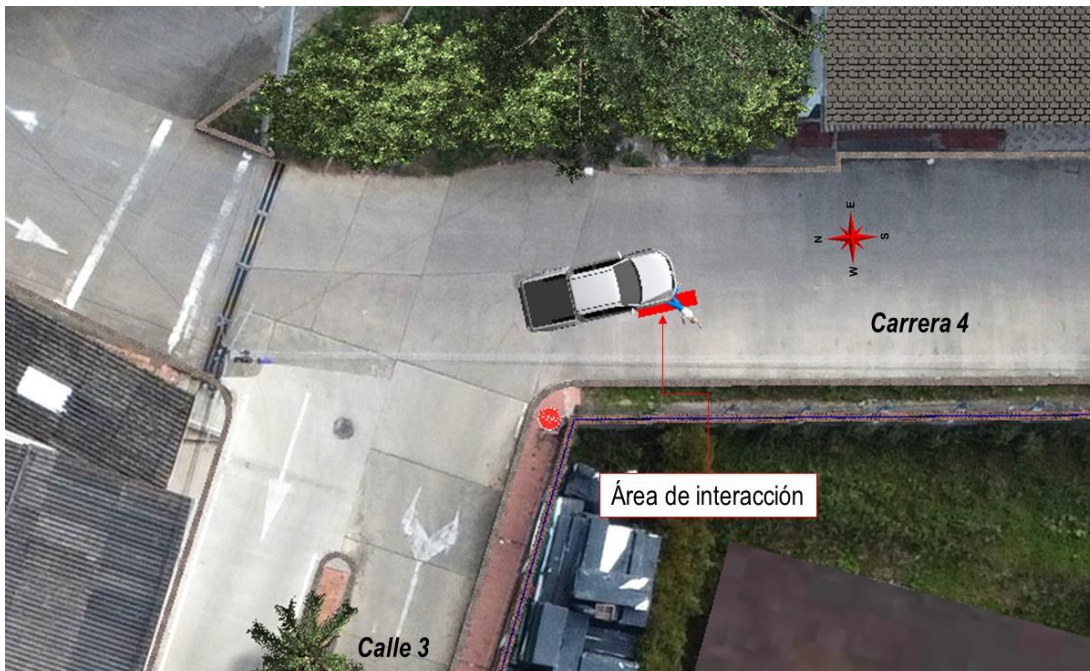
Teniendo en cuenta los daños del vehículo, las evidencias de acuerdo con el croquis de la autoridad y la descripción de los daños presentes en el automotor, se tiene la posición relativa al momento de la interacción, para el vehículo No. 1 **CAMIONETA** en su zona anterior vértice y lateral derecho y para el **PEATÓN** el cual se encontraba colapsado sobre el concreto.

**Imagen No. 16:** En esta imagen vista en planta se muestra la posición relativa al momento de la interacción y el área donde se presenta.

El área de 0,5 x 2,0 m de color rojo, indica que la interacción se presenta en cualquier punto de esta área la cual se encuentra en el carril derecho de la carrera 4 en sentido norte-sur a la altura de la calle 3 del municipio de Machetá.

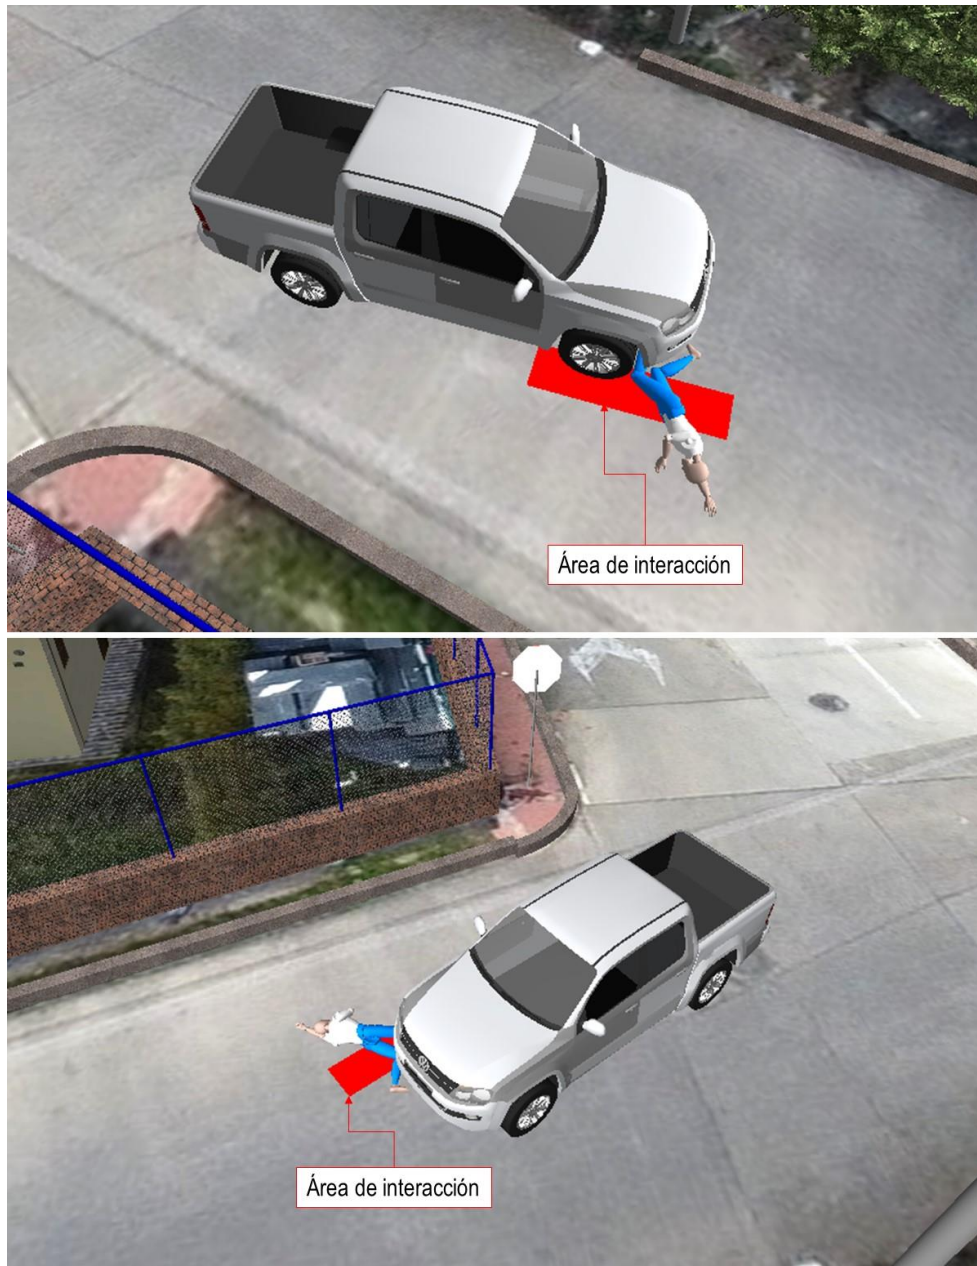
**Imagen No. 17:** En estas imágenes en 3D se aprecia la posición relativa al momento de la interacción.

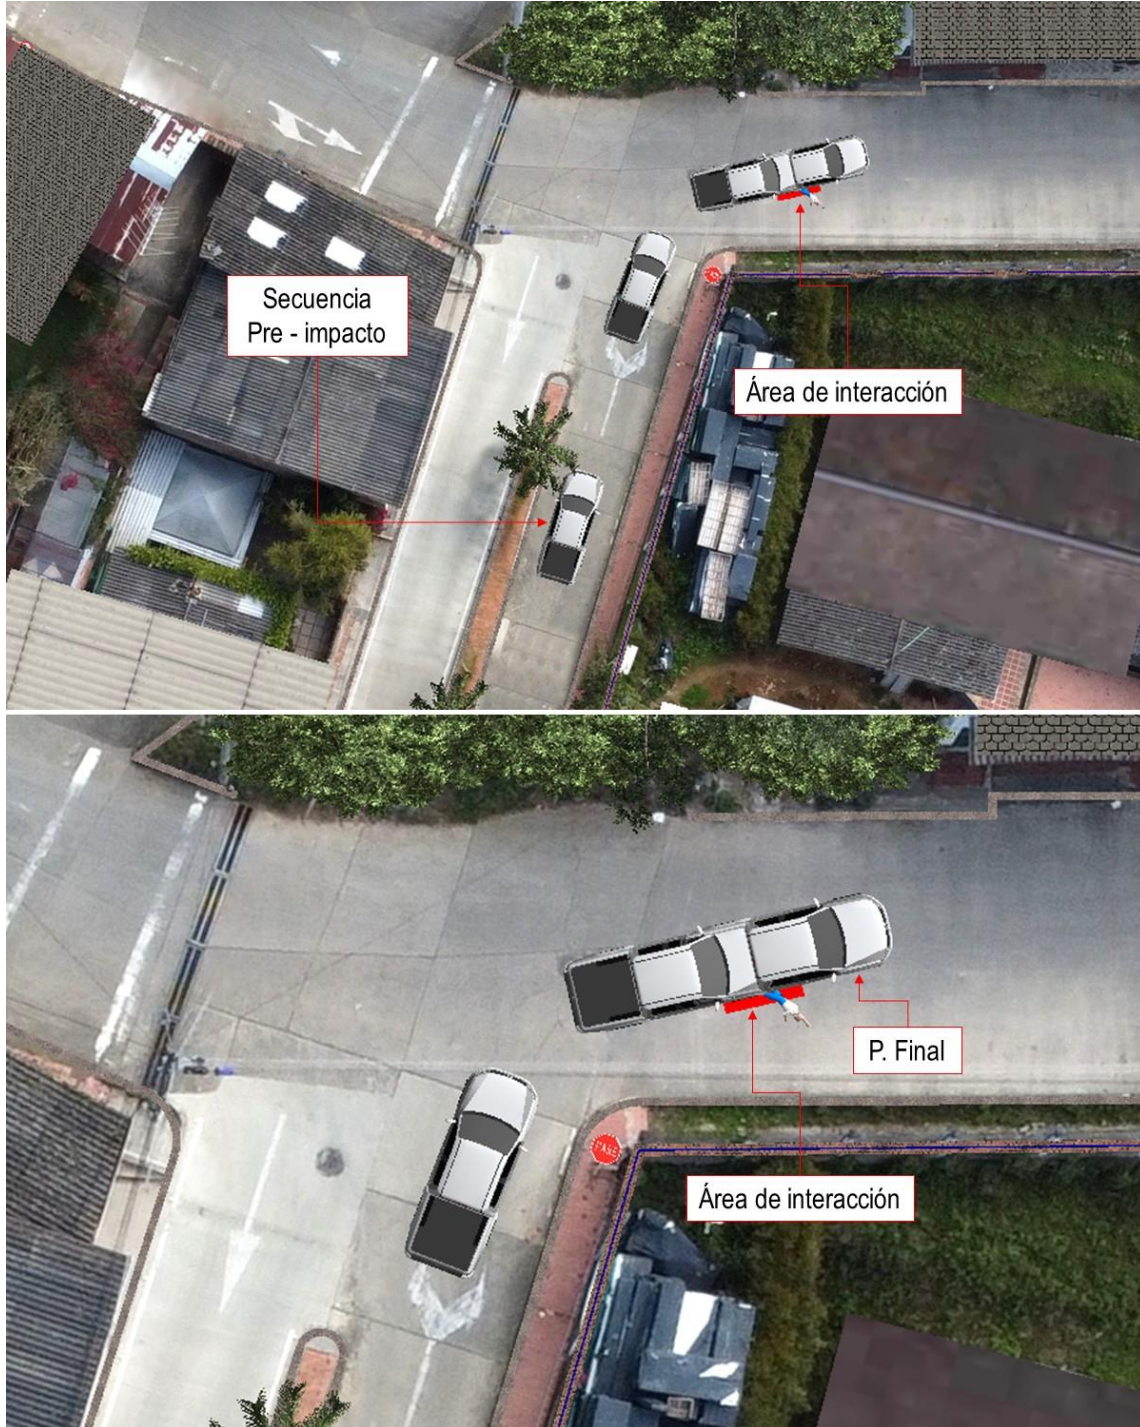
La camioneta con su zona fronto - lateral derecha y neumático derecho anterior interactúa con el peatón, este último se desliza sobre el concreto para finalizar en posición final; después de la interacción la camioneta sigue hacia adelante realizando una maniobra de frenado normal sin bloqueo de ruedas, para detenerse y alcanzar su posición final, tal y como registra en el croquis elaborado para el evento.

**Imagen No. 20:** En estas imágenes, vista en planta se aprecia la secuencia del siniestro, nótese el sentido de desplazamiento del vehículo y la posición relativa sobre la calzada.

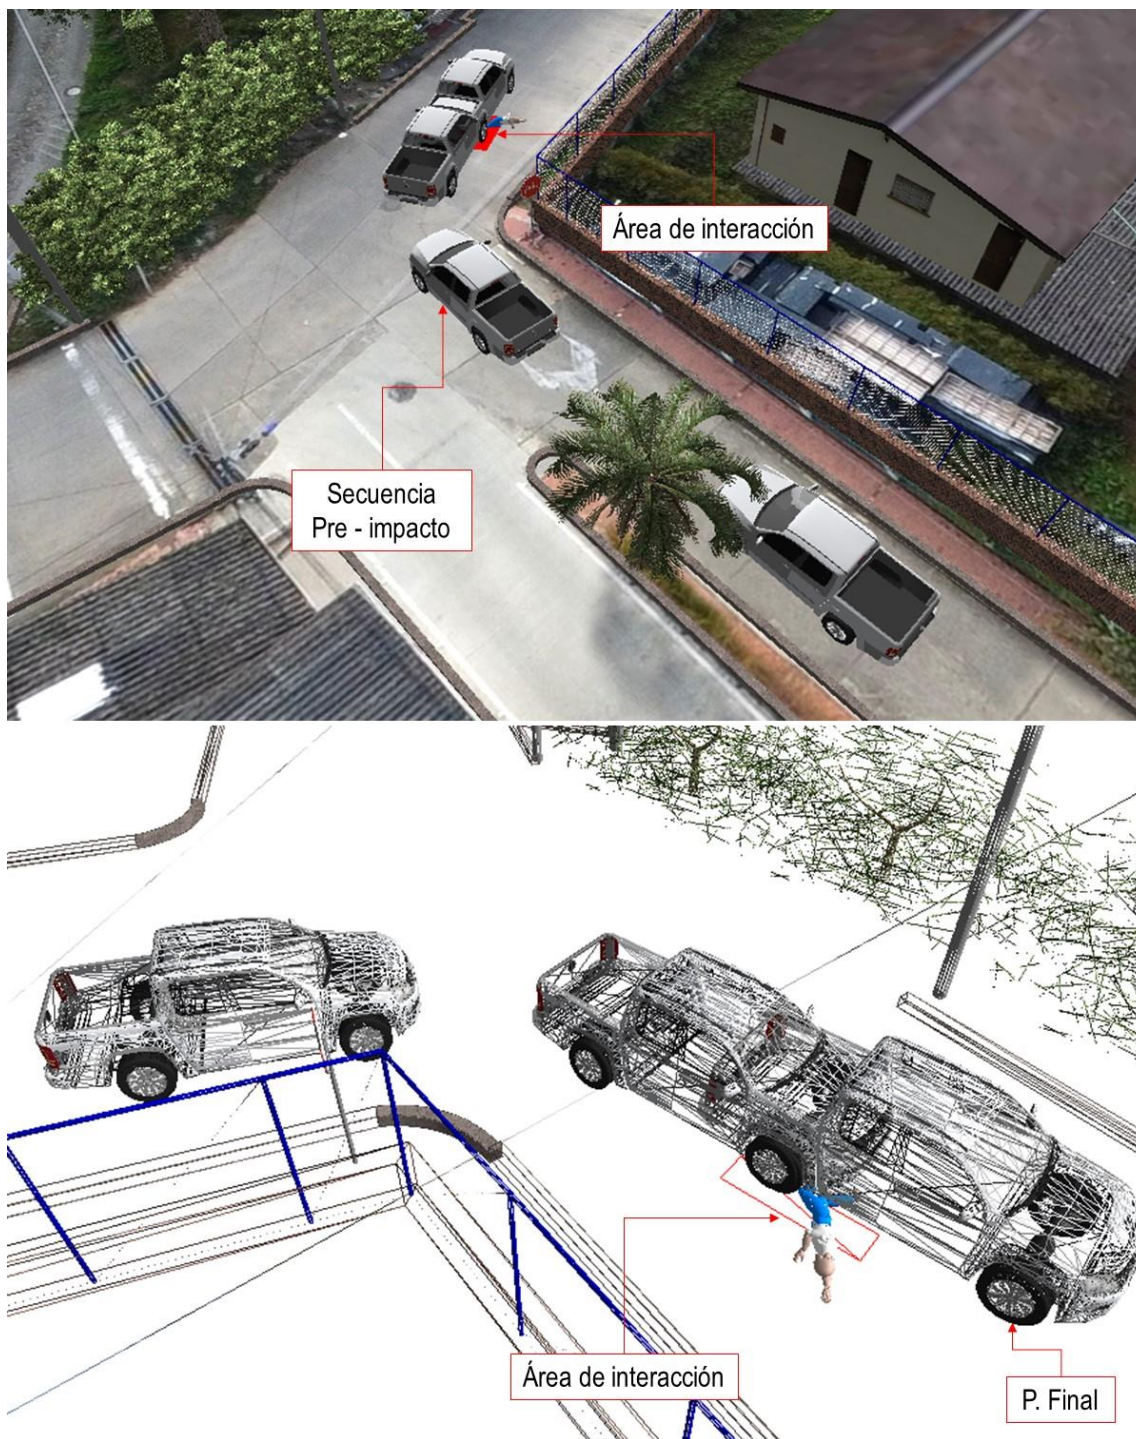
**Imagen No. 21:** En estas imágenes, vista en 3D se aprecia la secuencia del siniestro, nótese el sentido de desplazamiento del vehículo y la posición relativa sobre la calzada.

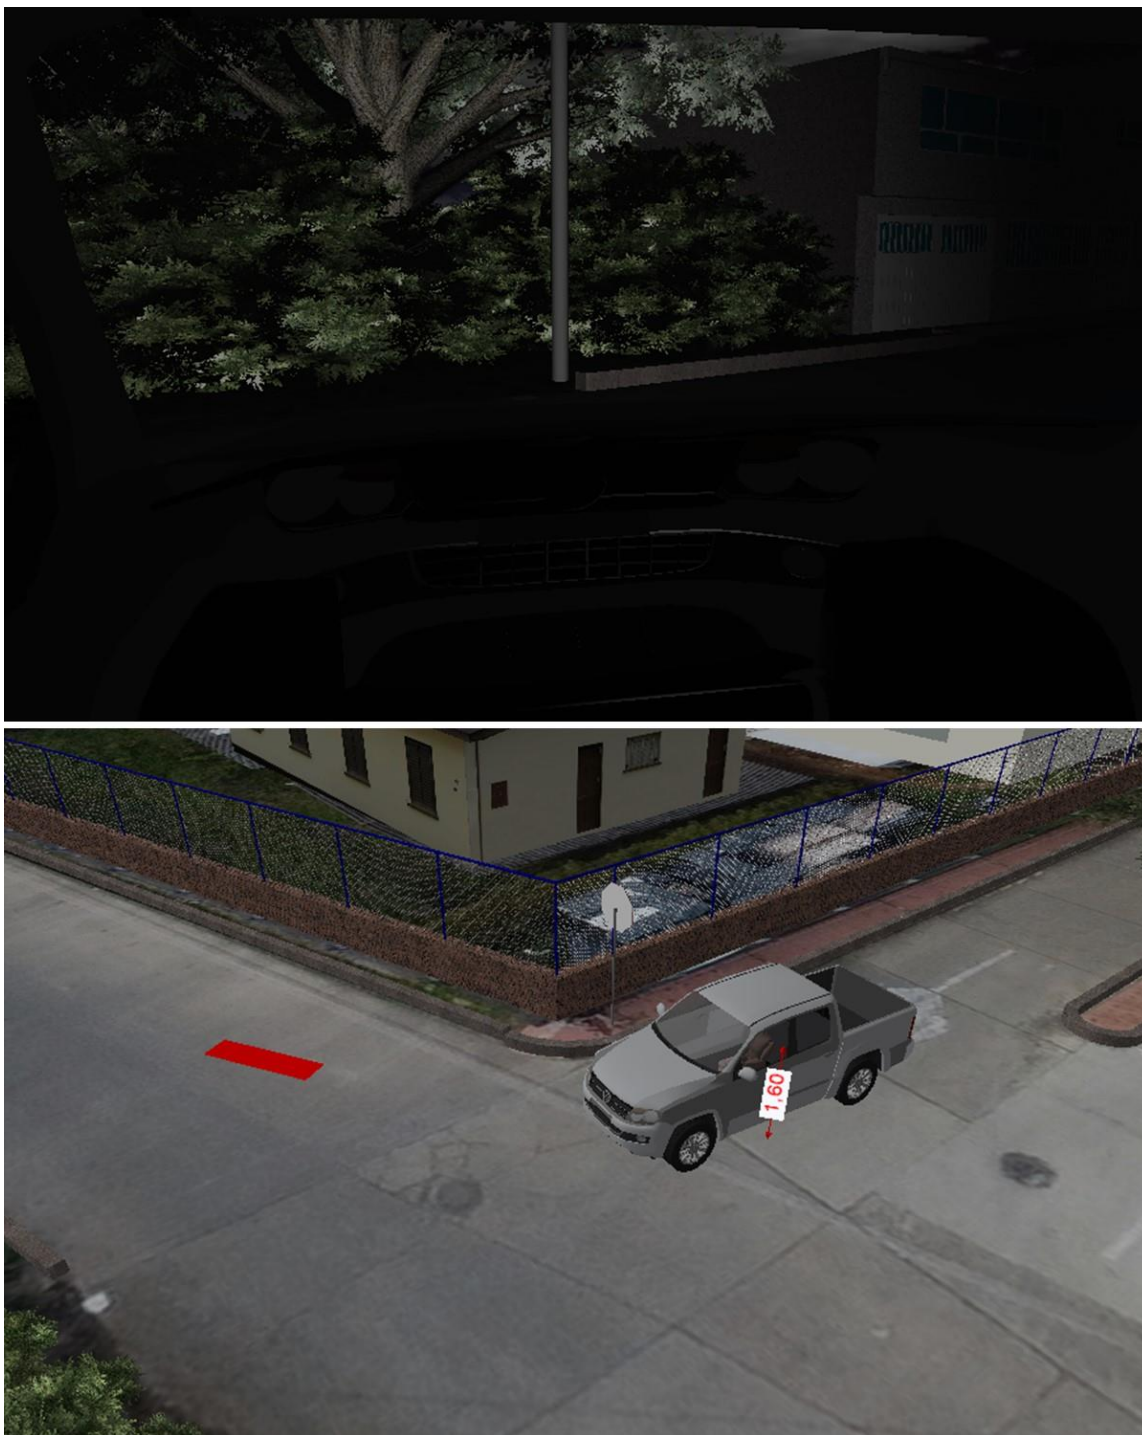
En el presente siniestro no se registraron ni se acotaron huellas compatibles con frenado de emergencia pre o pos - impacto, lo que no permite identificar puntos claros de inicio de maniobras de reacción, aunque si se reconoce que hubo una reacción por parte del conductor de la camioneta, es importante anotar que, momentos previos a la interacción y teniendo en cuenta las dimensiones del vehículo, es posible que el conductor de la camioneta, no perciba el riesgo delante de él (peatón colapsado sobre el concreto); lo anterior implica que el accidente era INEVITABLE para la camioneta.

**Imagen No. 22:** Representación de la visibilidad probable del involucrado antes de la interacción; sin incluir presencia de posibles cortinas visuales.
