Ref. Proceso Ordinario de Responsabilidad Fiscal PRF-80522-2021-39273

CONVENIO DE OBRA No. 20202754 DE

INFORME No. 01

INFORME TECNICO REALIZADO CON REFERECIA - ACTA DE VISITA DE
OBRA DEL 30 DE MARZO 2022 DE LA CONTRALORIA

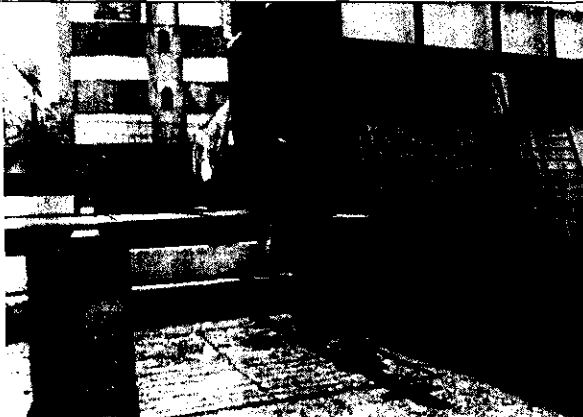
<p>Construcción de módulos de impacto internos y externos de la zona deportiva.</p>	<p>Instalación de módulos en las zonas exteriores ángulo de 1"- internamente en varilla ½ cuadrada</p>

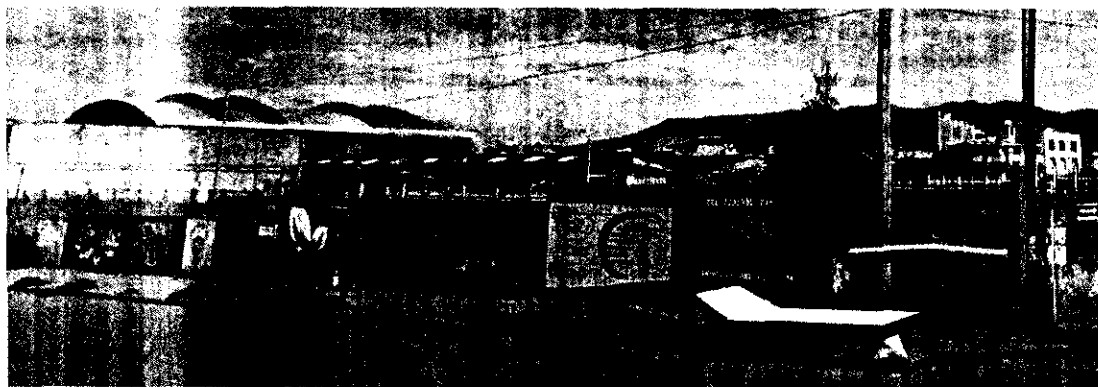
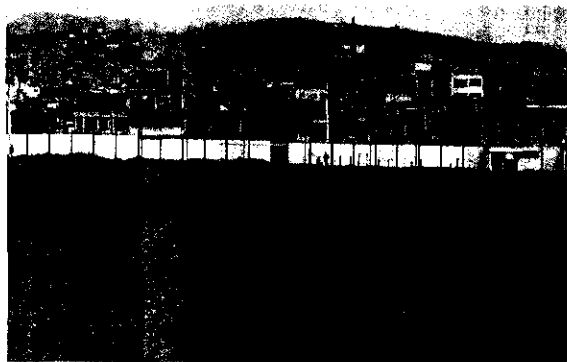
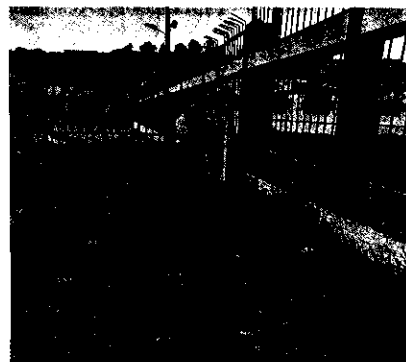
REGISTRO FOTOGRÁFICO

HALLAZGO	<p>"1. Replanteo general (área menor 1000m2) {...}</p> <p>En la visita fiscal se procedió a dimensionar las cantidades realmente ejecutadas del ítem, por parte de los funcionarios de la alcaldía, se mencionó que sobre el muro exterior de la calle 18 A se realizó replanteo para el diseño específico del muro {...}</p> <p>Por lo anterior se valida el ajuste de dicha cantidad a una altura promedio de 2.72 metros en la longitud del muro sobre la calle 18 A, y para los demás se tendrá en cuenta el perímetro en un ancho de 2 m puesto que las actividades ejecutadas con el convenio fueron ejecutadas en el perímetro del cerramiento como se muestra en los cálculos del Anexo 1. Cálculo de cantidades de obra convenio 202754. Cancha de Fútbol barrio El Tejar, por lo anterior se estableció que el área de este ítem realmente ejecutada corresponde a 815,57 m2.</p>

OBSERVACIONES	<p>En cuanto el ítem de replanteo en la visita que se realizó el 30 del mes de marzo de 2022 se pudo establecer con las mediciones registradas en el acta en mención que la cantidad de intervención es de 3719 m2 la cual es mayor a la establecida en el acta final. Se anexa cuadro de cantidades</p>				
---------------	--	--	--	--	--

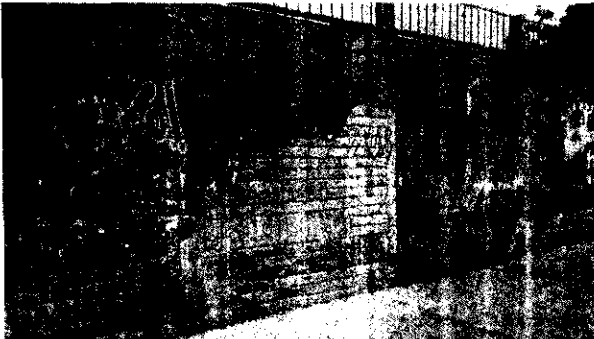
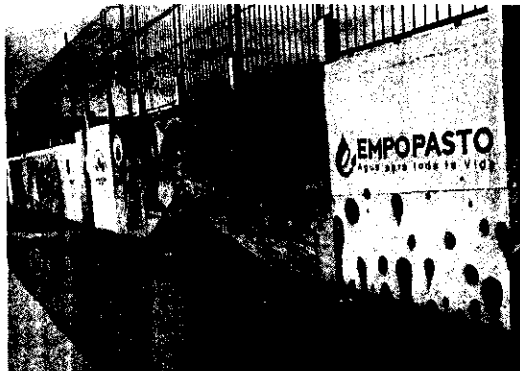
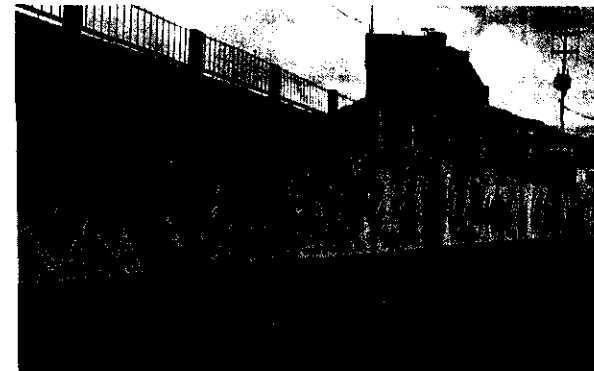
REGISTRO FOTOGRÁFICO

Código	Descripción	UN	Vr. Unitario	Cantidad	Vr. Parcial
1,1	Pañete exterior allanado proporción de la mezcla 1:4 espesor 1.5 cm	m2	\$ 18,428.00	649.00	\$ 11,959,772.00
HALLAZGO	"1,1 Pañete exterior allanado proporción de la mezcla 1:4 espesor 1.5 cm", en cuantías de \$2,018,226.67 y \$3,610,544.60, respectivamente, pues se ejecutaron en menores metros cuadrados a los pactados por las partes en el Convenio solidario 20202754.				
OBSERVACIONES	En cuanto el ítem de replanteo en la visita que se realizó el 30 del mes de marzo de 2022 se pudo establecer con las mediciones registradas en el acta en mención que la cantidad de intervención Pañete exterior allanado proporción de la mezcla 1:4 espesor 1.5 cm es de 3719 m2 la cual es mayor a la establecida en el acta final. Se anexa cuadro de cantidades

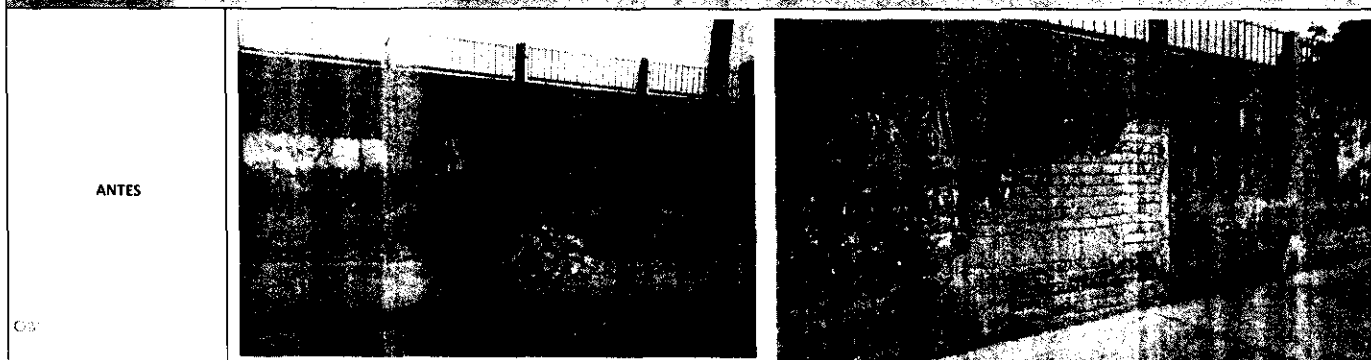
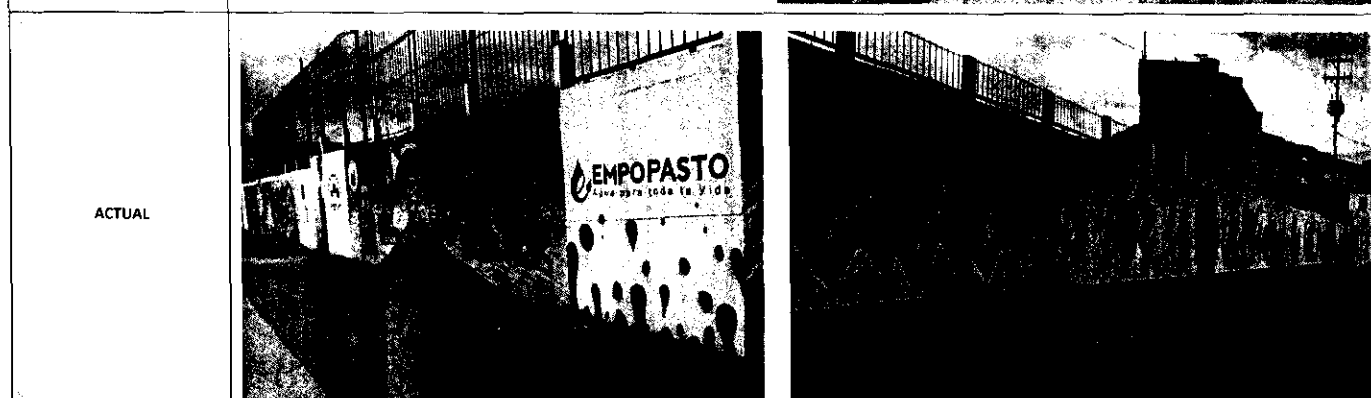
REGISTRO FOTOGRÁFICO

Código	Descripción	UN	Vr. Unitario	Cantidad	Vr. Parcial
1,1	Pañete exterior allanado proporción de la mezcla 1:4 espesor 1.5 cm	m2	\$ 18,428.00	649.00	\$ 11,959,772.00
HALLAZGO	"1,1 Pañete exterior allanado proporción de la mezcla 1:4 espesor 1.5 cm", en cuantías de \$2,018,226.67 y \$3,610,544.60, respectivamente, pues se ejecutaron en menores metros cuadrados a los pactados por las partes en el Convenio solidario 20202754.				
OBSERVACIONES	En cuanto el ítem de replanteo en la visita que se realizó el 30 del mes de marzo de 2022 se pudo establecer con las mediciones registradas en el acta en mención que la cantidad de intervención Pañete exterior allanado proporción de la mezcla 1:4 espesor 1.5 cm es de 3719 m2 la cual es mayor a la establecida en el acta final. Se anexa cuadro de cantidades

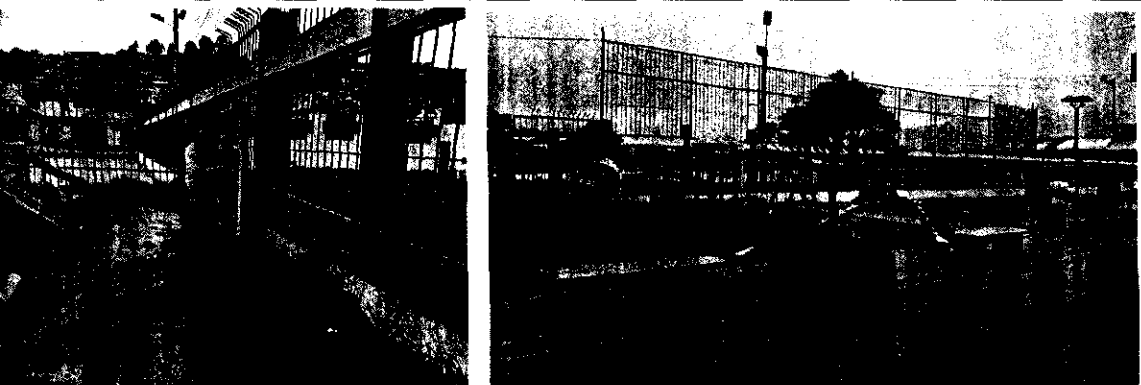
REGISTRO FOTOGRÁFICO

Código	Descripción	UN	Vr. Unitario	Cantidad	Vr. Parcial
1,1	Pintura para reja metálica con anticorrosivo y pintura color azul 2 manos	m2	\$ 18,621.72	150.00	\$ 2,793,257.00
HALLAZGO	"Pintura para reja metálica con anticorrosivo y pintura color azul 2 manos" y "Cerramiento de protección e impacto elevado a altura sobre el muro existente en tubo pesado estructural 3" @6mts. marco en ángulo de 2 1/2" * 3/16. refuerzo interno en varilla cuadrada de 1/2 cada 20 cm. H=3.0 m del módulo pintado con anticorrosivo y pintura esmalte, incluye cimentación en zapatas" y producto de la operación concluyó que los faltantes de obra totalizan \$4,418,056.96 (\$4,016,415.42 costo directo + \$401,641.54 impuestos 10%).				
OBSERVACIONES	En cuanto el ítem de Pintura para reja metálica con anticorrosivo y pintura color azul 2 manos en la visita que se realizó el 30 del mes de marzo de 2022 se pudo establecer con las mediciones registradas en el acta en mención que la cantidad de intervención del ítem en mención es de 3719 m2 la cual es mayor a la establecida en el acta final. Se anexa cuadro de cantidades

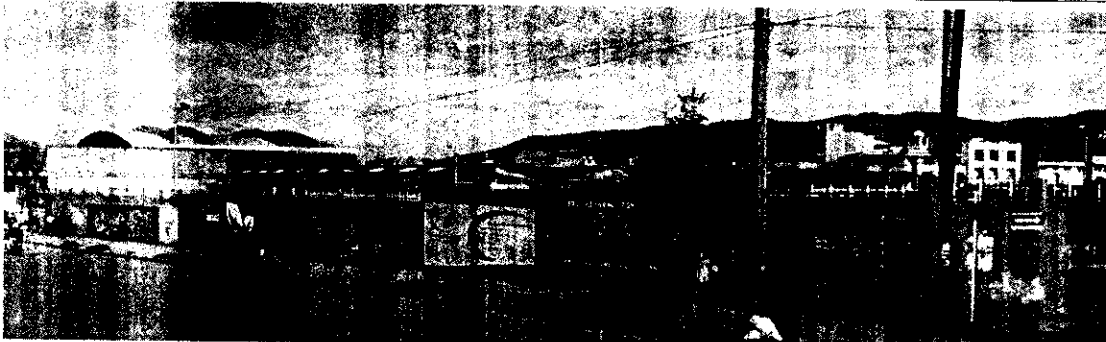
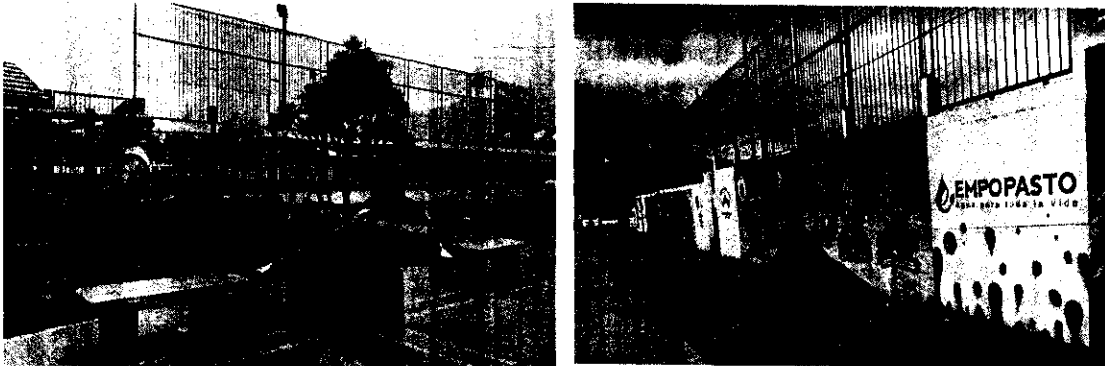
Código	Descripción	UN	Vr. Unitario	Cantidad	Vr. Parcial
2,1	Cerramiento de protección e impacto elevado a altura sobre el muro existente en tubo pesado estructural 3" @ 6mts, marco en ángulo de 2 1/2" * 3/16, refuerzo interno en barilla cuadrada de 1/2 cada .20 cm , H= 3.0 m del modulo pintado con anticorrosivo y pintura esmalte. Incluye cimentación en zapatas	ml	\$ 341,523.00	60.00	\$ 20,491,380.00
HALLAZGO	"Pintura para reja metálica con anticorrosivo y pintura color azul 2 manos" y "Cerramiento de protección e impacto elevado a altura sobre el muro existente en tubo pesado estructural 3" @ 6mts, marco en ángulo de 2 1/2" * 3/16, refuerzo interno en varilla cuadrada de 1/2 cada 20 cm, H=3.0 m del módulo pintado con anticorrosivo y pintura esmalte. Incluye cimentación en zapatas" y producto de la operación concluyó que los faltantes de obra totalizan \$4,418,056.96 (\$4,016,415.42 costo directo + \$401,641.54 impuestos 10%).

OBSERVACIONES	En cuanto el ítem de Cerramiento de protección e impacto elevado a altura sobre el muro existente en tubo pesado estructural 3" @ 6mts, marco en ángulo de 2 1/2" * 3/16, refuerzo interno en barilla cuadrada de 1/2 cada .20 cm , H= 3.0 m del modulo pintado con anticorrosivo y pintura esmalte. Incluye cimentación en zapatas en la visita que se realizó el 30 del mes de marzo de 2022 se pudo establecer con las mediciones registradas en el acta en mención que la cantidad de intervención es 81,54 m2 de lo registrado en el acta final. Se anexa cuadro de cantidades				
REGISTRO FOTOGRÁFICO

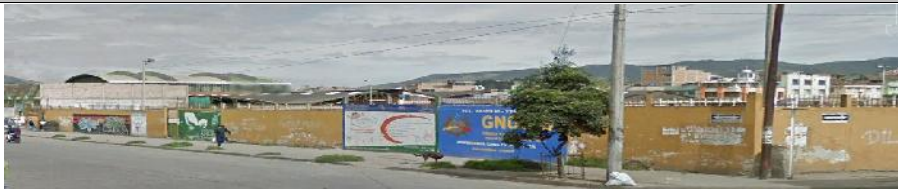
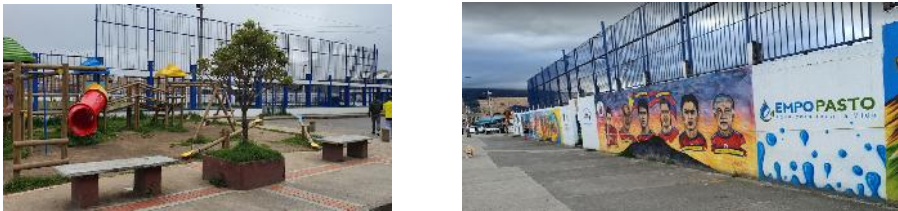
Código	Descripción	UN	Vr. Unitario	Cantidad	Vr. Parcial			
2.1	Cerramiento de protección e impacto elevado a altura sobre el muro existente en tubo pesado estructural 3" @ 6mts, marco en ángulo de 2 1/2" *3/16, refuerzo interno en: varilla cuadrada de 1/2 cada 20 cm . H= 3.0 m del modulo pintado con anticorrosivo y pintura esmalte. incluye cimentación en zapatas	ml	\$ 341.523,00	60,00	\$ 20.491.380,00			
HALLAZGO	"Pintura para reja metálica con anticorrosivo y pintura color azul 2 manos" y "Ceramiento de protección e impacto elevado a altura sobre el muro existente en tubo pesado estructural 3" @6mts, marco en ángulo de 2½" * 3/16, refuerzo interno en varilla cuadrada de ½ cada 20 cm, H=3.0 m del módulo pintado con anticorrosivo y pintura esmalte, incluye cimentación en zapatas" y producto de la operación concluyó que los faltantes de obra totalizan \$4.418.056,96 [\$4.016.415,42 costo directo + \$401.641,54 impuestos 10%].

OBSERVACIONES	En cuanto el ítem de Ceramiento de protección e impacto elevado a altura sobre el muro existente en tubo pesado estructural 3" @ 6mts, marco en ángulo de 2 1/2" *3/16, refuerzo interno en: varilla cuadrada de 1/2 cada 20 cm . H= 3.0 m del modulo pintado con anticorrosivo y pintura esmalte, incluye cimentación en zapatas en la visita que se realizó el 30 del mes de marzo de 2022 se pudo establecer con las mediciones registradas en el acta en mención que la cantidad de intervención es: 81,54 m2 de lo registrado en el acta final. Se anexa cuadro de cantidades							
REGISTRO FOTOGRÁFICO								
ANTES
