Por medio de la presente, me permito remitir informe técnico realizado con respecto a las actividades ejecutadas en el convenio número 20202754, cuyo objeto es: ADECUACIÓN ESCENARIO DEPORTIVO BARRIO TEJAR.

CONVENIO No: 202754 CONTRATISTA/PARTE 2: JAC TEJAR PRF - 80522-2021-39273

CONTRALORÍA GENERAL DE LA REPÚBLICA
GERENCIA DEPARTAMENTAL COLEGIADA DE NARIÑO
Indagación Preliminar IP-80522-2021-39273
Convenio 202754 del 13 de noviembre de 2020
Barrio El Tejar-Municipio de Pasto
ACTA DE VISITA DE OBRA

ANEXO 10 – Registro fotográfico valla informativa

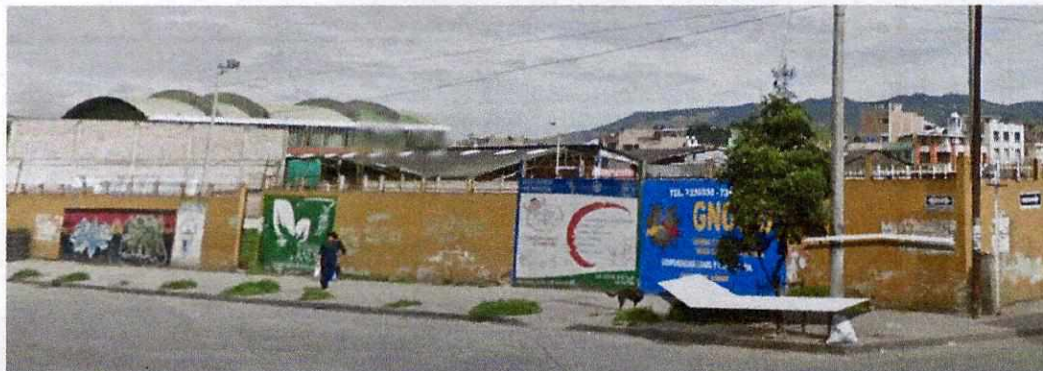
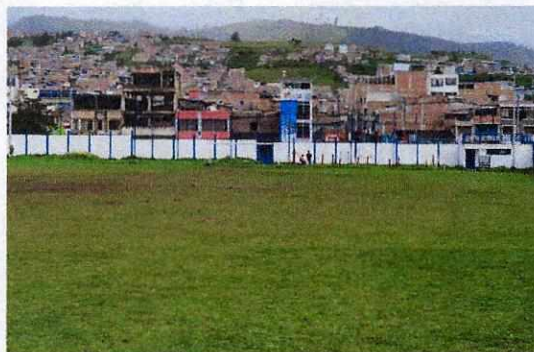
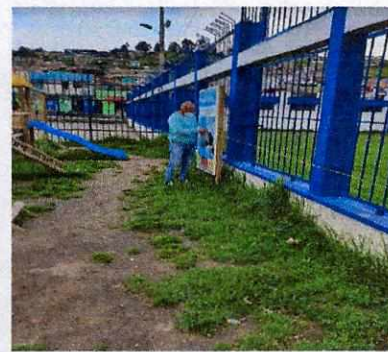
REGISTRO FOTOFRÁFICO

"1. Replanteo general (área menor 1000m2)
(...)
En la visita fiscal se procedió a dimensionar las cantidades realmente ejecutadas del ítem, por parte de los funcionarios de la alcaldía, se mencionó que sobre el muro exterior de la calle 18 A se realizó replanteo para el diseño específico del muro (...)
Por lo anterior se valida el ajuste de dicha cantidad a una altura promedio de 2.72 metros en la longitud del muro sobre la calle 18 A, y para los demás se tendrá en cuenta el perímetro en un ancho de 2 m puesto que las actividades ejecutadas con el convenio fueron ejecutadas en el perímetro del cerramiento como se muestra en los cálculos del Anexo 1. Cálculo de cantidades de obra convenio 202754, Cancha de Futbol barrio el Tejar, por lo anterior se estableció que el área de este ítem realmente ejecutada corresponde a 815,57 m2.

En cuanto el ítem de replanteo en la visita que se realizó el 30 del mes de marzo de 2022 se pudo establecer con las mediciones registradas en el acta en mención que la cantidad de intervención es de 3719 m2 la cual es mayor a la establecida en el acta final. Se anexa cuadro de cantidades

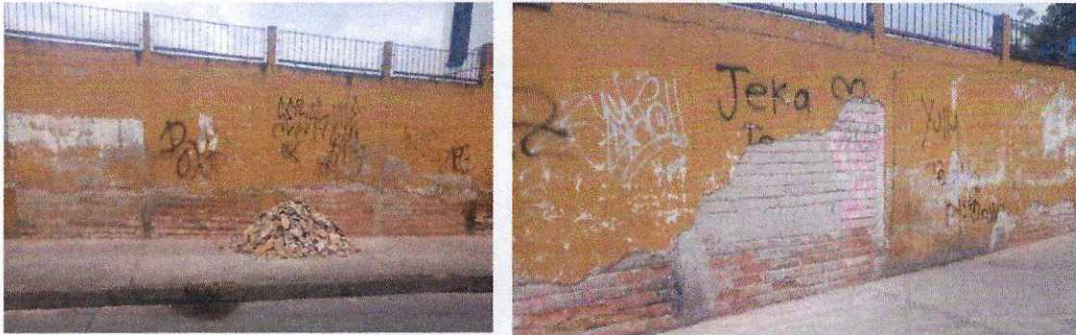
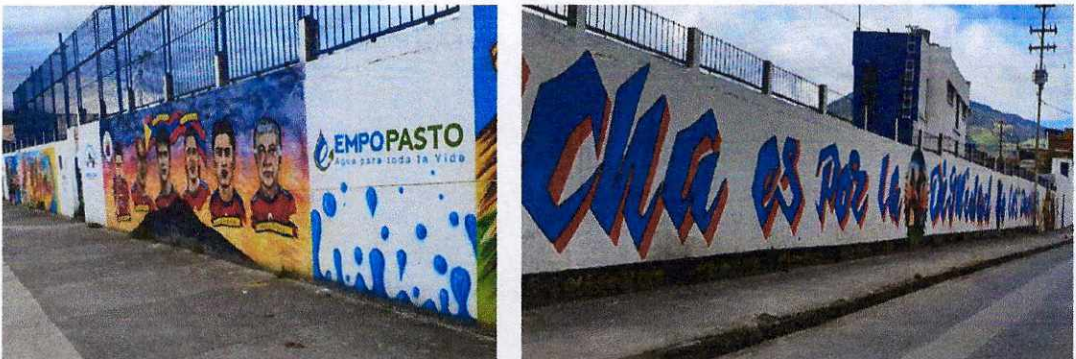
Código	Descripción	UN	Vr. Unitario	Cantidad	Vr. Parcial
1,1	Pañete exterior allanado proporcion de la mezcla 1:4 espesor 1:5 cm	m2	\$ 18.428,00	649,00	\$ 11.959.772,00
HALLAZGO	"1,1 Pañete exterior allanado proporción de la mezcla 1:4 espesor 1.5 cm", en cuantías de \$2.018.226,67 y \$3.610.544,60, respectivamente, pues se ejecutaron en menores metros cuadrados a los pactados por las partes en el Convenio solidario 20202754.				
OBSERVACIONES	En cuanto el ítem de replanteo en la visita que se realizó el 30 del mes de marzo de 2022 se pudo establecer con las mediciones registradas en el acta en mención que la cantidad de intervención Pañete exterior allanado proporción de la mezcla 1:4 espesor 1.5 cm es de 3719 m2 la cual es mayor a la establecida en el acta final. Se anexa cuadro de cantidades				
REGISTRO FOTOGRÁFICO					
ANTES

1.1 Pañete exterior allanado proporción de la mezcla 1:4 espesor 1.5 cm.

Las cantidades ejecutadas referente a este ítem 1.1 se encuentran en el documento anexo en el cual se puede evidenciar que es mayor a la contratada y a la referenciada en los valores ejecutados 426 relacionada por la Contraloría General de la Republica.

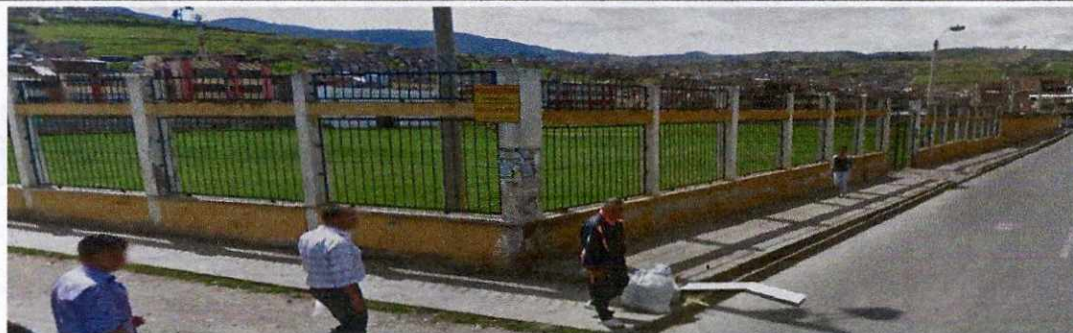
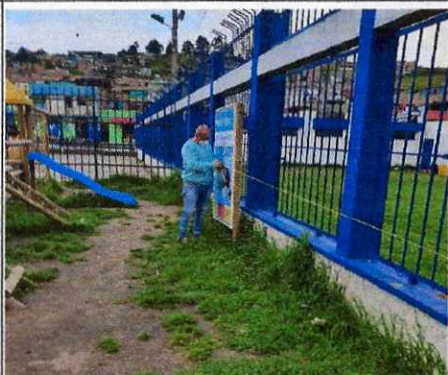
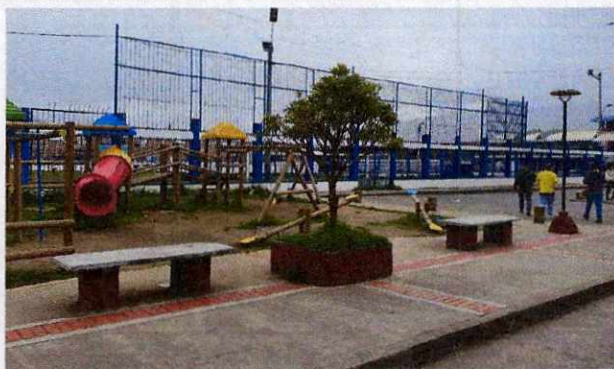
REGISTRO FOTOGRÁFICO

Código	Descripción	UN	Vr. Unitario	Cantidad	Vr. Parcial
1,1	Pintura para reja metálica con anticorrosivo y pintura color azul 2 manos	m2	\$ 18.621,72	150,00	\$ 2.793.257,00
HALLAZGO	"Pintura para reja metálica con anticorrosivo y pintura color azul 2 manos" y "Cerramiento de protección e impacto elevado a altura sobre el muro existente en tubo pesado estructural 3" @6mts, marco en ángulo de 2½" * 3/16, refuerzo interno en varilla cuadrada de ½ cada 20 cm, H=3,0 m del módulo pintado con anticorrosivo y pintura esmalte, incluye cimentación en zapatas" y producto de la operación concluyó que los faltantes de obra totalizan \$4.418.056,96 (\$4.016.415,42 costo directo + \$401.641,54 impuestos 10%).				
OBSERVACIONES	En cuanto el ítem de Pintura para reja metálica con anticorrosivo y pintura color azul 2 manos en la visita que se realizó el 30 del mes de marzo de 2022 se pudo establecer con las mediciones registradas en el acta en mención que la cantidad de intervención del ítem en mención es de 3719 m2 la cual es mayor a la establecida en el acta final. Se anexa cuadro de cantidades

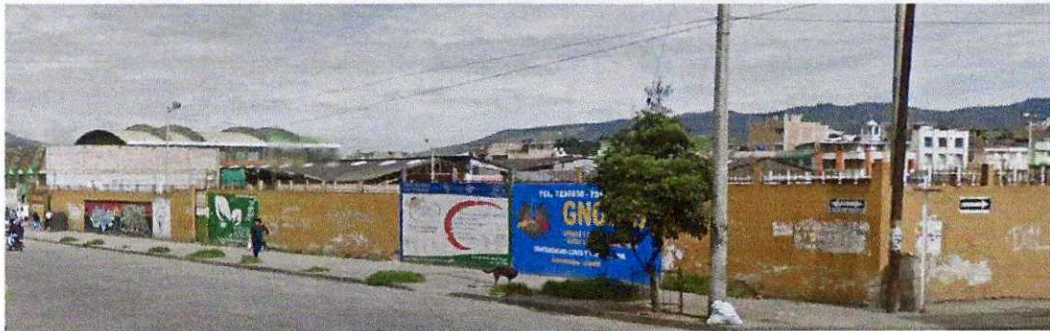
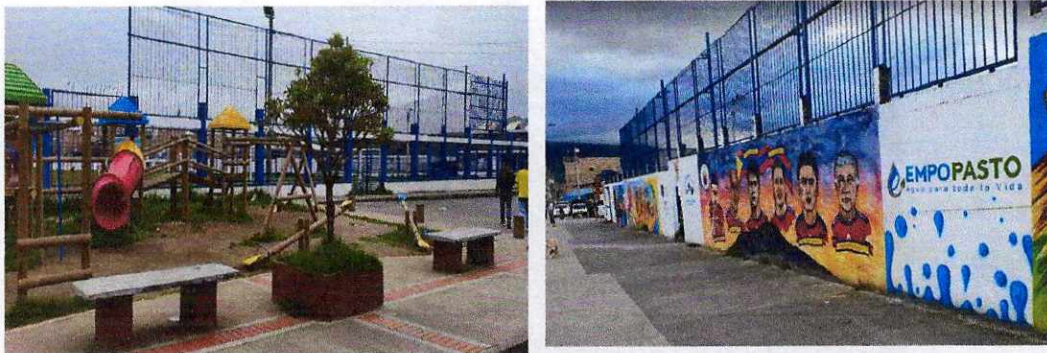
Código	Descripción	UN	Vr. Unitario	Cantidad	Vr. Parcial
2,1	Cerramiento de protección e impacto elevado a altura sobre el muro existente en tubo pesado estructural 3" @ 6mts, marco en ángulo de 2 1/2" * 3/16, refuerzo interno en barilla cuadrada de 1/2 cada ,20 cm , H= 3.0 m del modulo pintado con anticorrosivo y pintura esmalte. incluye cimentacion en zapatas	ml	\$ 341.523,00	60,00	\$ 20.491.380,00
HALLAZGO	"Pintura para reja metálica con anticorrosivo y pintura color azul 2 manos" y "Cerramiento de protección e impacto elevado a altura sobre el muro existente en tubo pesado estructural 3" @6mts, marco en ángulo de 2½" * 3/16, refuerzo interno en varilla cuadrada de ½ cada 20 cm, H=3.0 m del módulo pintado con anticorrosivo y pintura esmalte, incluye cimentación en zapatas" y producto de la operación concluyó que los faltantes de obra totalizan \$4.418.056,96 (\$4.016.415,42 costo directo + \$401.641,54 impuestos 10%).

OBSERVACIONES	En cuanto el ítem de Cerramiento de protección e impacto elevado a altura sobre el muro existente en tubo pesado estructural 3" @ 6mts, marco en ángulo de 2 1/2" * 3/16, refuerzo interno en barilla cuadrada de 1/2 cada ,20 cm , H= 3.0 m del modulo pintado con anticorrosivo y pintura esmalte. incluye cimentacion en zapatas en la visita que se realizó el 30 del mes de marzo de 2022 se pudo establecer con las mediciones registradas en el acta en mencion que lacantidad de intervencion es 81,54 m2 de lo registrado en el acta final. Se anexa cuadro de cantidades				
REGISTRO FOTOGRÁFICO					
ANTES

2.1 Cerramiento de protección e impacto elevado a altura sobre el muro existente en tubo pesado estructural 3" @ 6mts, marco en ángulo de 2 1/2" *3/16, refuerzo interno en varilla cuadrada de 1/2 cada ,20 cm , H= 3.0 m.

Las cantidades ejecutadas referente a este ítem 2.1 se encuentran en el documento anexo en el cual se puede evidenciar que es mayor a la contratada y a la referenciada en los valores ejecutados 51.45 relacionada por la Contraloría General de la Republica

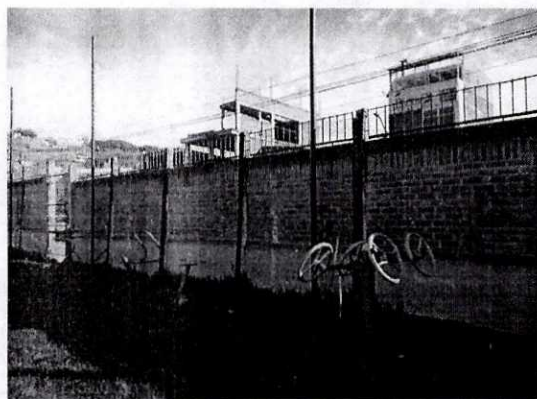
Pañete interior en diferentes zonas internas para protección del muro de la humedad.

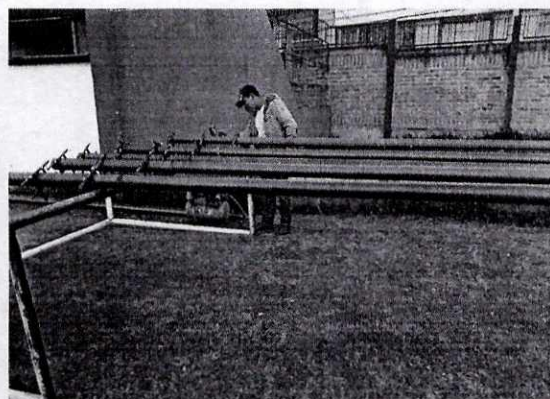
Construcción de soportes de la estructura para soporte de los módulos de impacto superiores y exteriores.

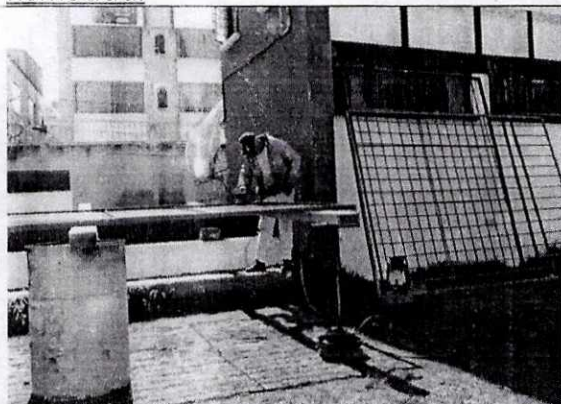
Construcción de módulos de impacto internos y externos de la zona deportiva.

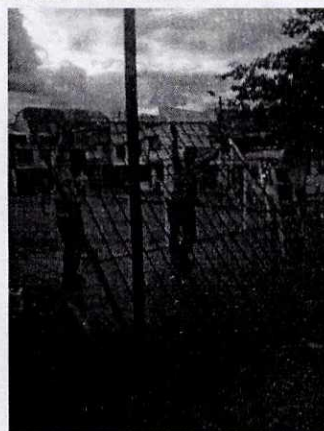
Instalación de módulos en las zonas exteriores ángulo de 1"- internamente en varilla 1/2 cuadrada

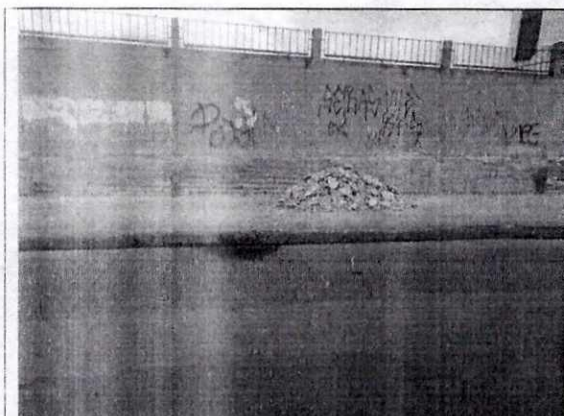
Retiro de pañete en las paredes exteriores del cerramiento en mampostería causado por deterioro de agentes climáticos y por el tiempo de vida útil.

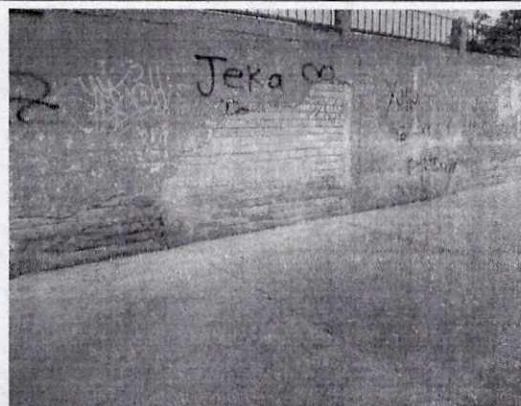
Retiro de pañete en las paredes exteriores del cerramiento en mampostería causado por deterioro de agentes climáticos y por el tiempo de vida útil.

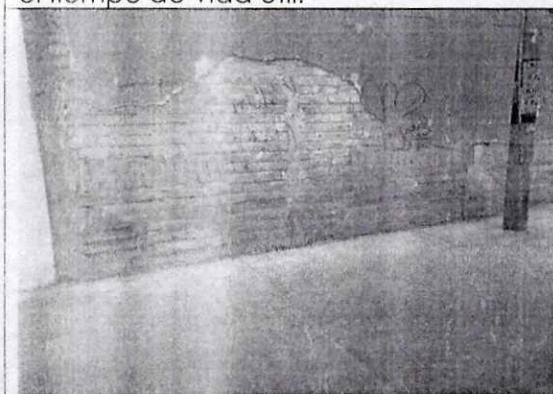
Retiro de pañete en las paredes exteriores del cerramiento en mampostería causado por deterioro de agentes climáticos y por el tiempo de vida útil.

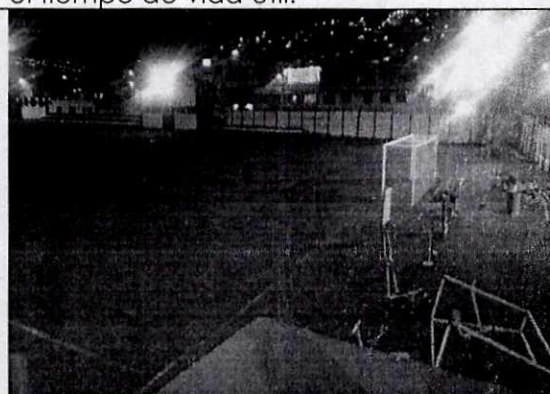
6 unidades de Luminaria 400 w tipo led que corresponden a la especificación técnica adjunta, para la práctica deportiva nocturna y por seguridad del sector ya que se encuentra en una zona vulnerable por la inseguridad que se presenta.
