*DEMANDA*

DEMANDANTE: ERCILIA VALLEJO CAPERA

DEMANDADO: SERVAF S.A. ESP y OTRO

3. El día 15 de junio de 2020, sobre las 16:00 horas se presentó un incendio estructural en la carrera 12 entre calles 14 y 15 del Barrio Centro de la ciudad de Florencia – Caquetá, viéndose comprometida la edificación ubicada en la Carrera 12 No. 14 -23 de Florencia – Caquetá, en donde funcionaban las instalaciones de la empresa SERVAF S.A. E.S.P., de propiedad de la señora GEMMA STRAUB CADENA, identificada con cédula de ciudadanía No. 26.617.187 de Florencia – Caquetá; y la edificación en donde operaba el establecimiento de comercio denominado ALMACEN TODO A MIL Y ALGO MAS, junto con los bienes integrantes de dicho establecimiento.

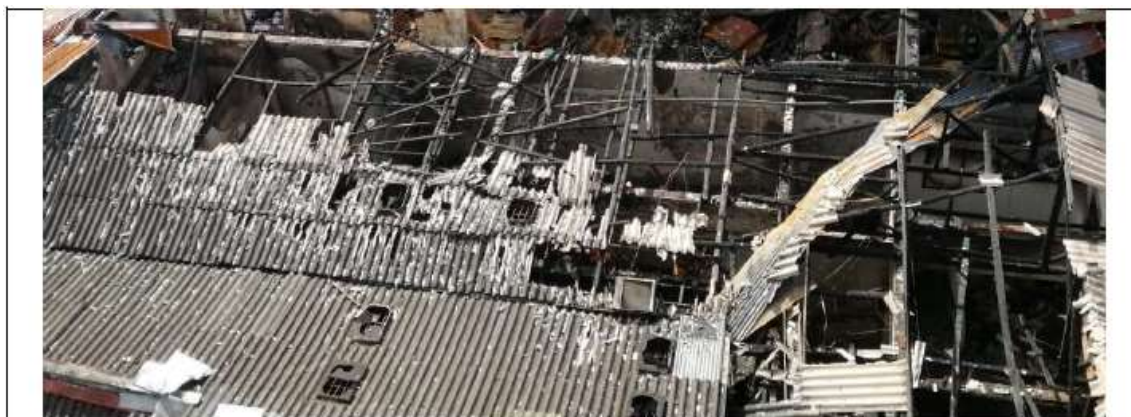
11.5.2. Que media una pérdida total de la cubierta del costado norte de la edificación de las instalaciones de SERVAF S.A. E.S.P., correspondiente al área de cafetería, sistemas, ambiental, revisoría fiscal, control interno, contabilidad y dirección financiera de dicha compañía, mediando inclusive una pérdida del sistema estructural de la oficina de sistemas en comento.

**ILUSTRACIÓN 50 – AFECTACIÓN CUBIERTA DE SERVAF  
FOTOGRAFÍA APORTADA POR EL BENEMERITO CUERPO DE BOMBEROS DE  
FLORENCIA - 16-06-2020**

Dicho aspecto denota la presencia de una mayor intensidad y duración de las llamas en las áreas ya referidas, en especial las de cafetería, sistemas y ambiental de la compañía demandada. (fls 61 – 63)<sup>4</sup>.

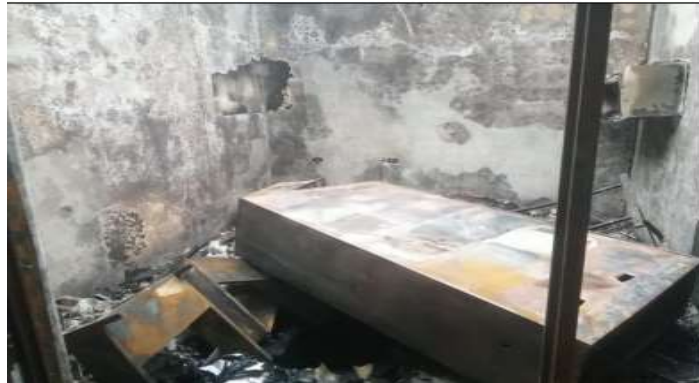
A. Ilustración 136 – Piso consumido por el fuego. Oficina Ambiental se SERVAF S.A. ESP

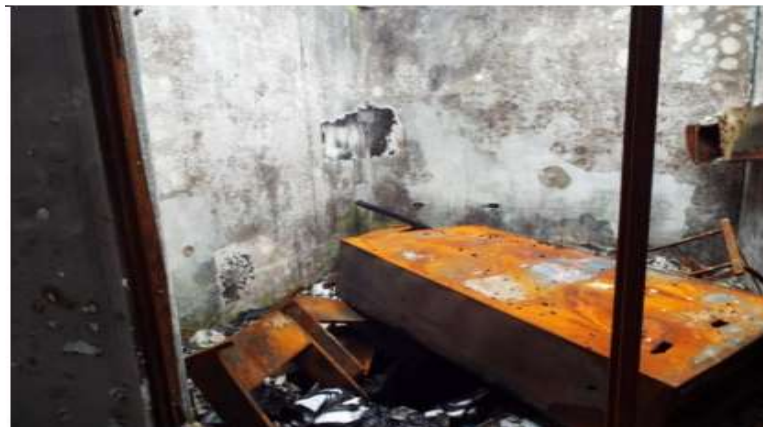
B. Ilustración 137 – Piso consumido por el fuego. Oficina Ambiental se SERVAF S.A. ESP

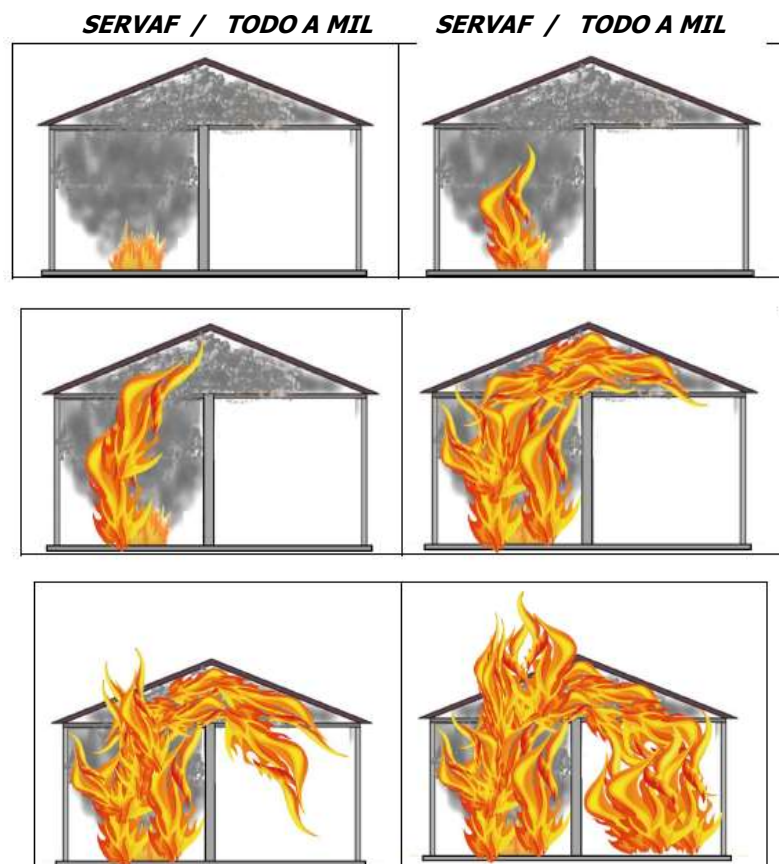
11.5.5. Conforme los registros fílmicos y fotográficos del siniestro, tomados el día 15 de junio de 2020 (desde el parqueadero posterior de SERVAF; la calle 14 entre carreras 12 y 13; y calle 14 carrera 12 esquina, entre otros.), los cuales obran como anexos del Informe técnico de gestión en campo determinación origen y causa incendio, de fecha 13 de octubre de 2020, y la modelación de los mismos, se denota que las llamas durante la conflagración, se encontraban inicialmente en la edificación de SERVAF S.A. E.S.P., aproximadamente en el área de sistemas, y al evolucionar causaron pirolisis o descomposición química de los elementos combustibles de la cubierta del ALMACEN TODO A MIL Y ALGO MAS y del contenido del mismo. (FI 144-157)<sup>7</sup>

**ILUSTRACIONES 179-184 EVOLUCIÓN DEL INCENDIO EDOC<sup>8</sup>**

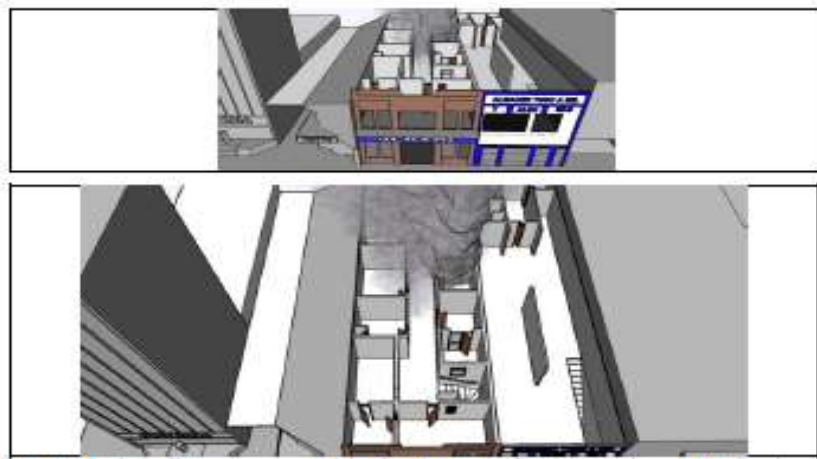
12. De las entrevistas practicadas a los testigos presenciales, de las conclusiones del peritaje de referencia, del registro fotográfico y del informe del Benemérito Cuerpo de Bomberos de Florencia, se colige en relación de causa a efecto, que el siniestro inició en las instalaciones de la entidad demandada SERVAF S.A. E.S.P., y que las llamas, con posterioridad, se propagaron al inmueble ubicado en la Carrera 12 No. 14 -29 Barrio Centro de la ciudad de Florencia – Caquetá, en donde operaba el establecimiento de comercio ALMACEN TODO A MIL Y ALGO MAS, consumiendo no solamente la edificación sino la mercancía allí contenida.

**ILUSTRACIONES 193-194 EVOLUCIÓN DEL INCENDIO MODELADO EDOC<sup>9</sup>**

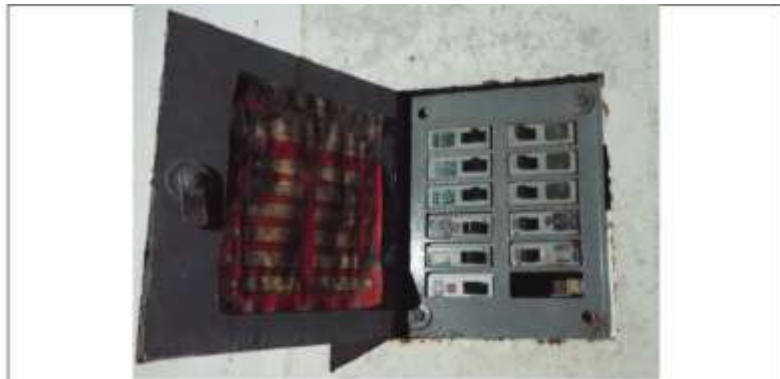
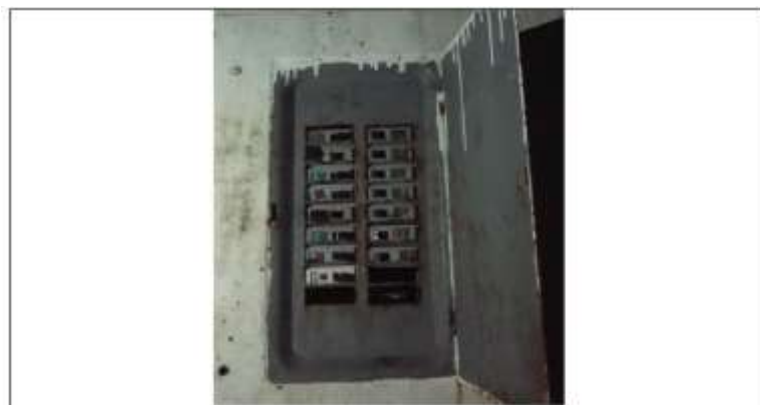
#### A. INSTALACIONES ELECTRICAS SERVAF PRIMERO PISO – ILUSTRACIÓN 61-

16.4.1. En el primer nivel de las dependencias de SERVAF S.A. se evidenció la ausencia de algunos tacos, disyuntores o breakers de la caja de control eléctrico, tal y como se acredita en la ilustración 61 y 62 del precitado informe. (FI 67)<sup>10</sup>

**CAJA DE TACOS PRIMERO PISO. FOTOGRAFÍA EDOC 25-09-2020**

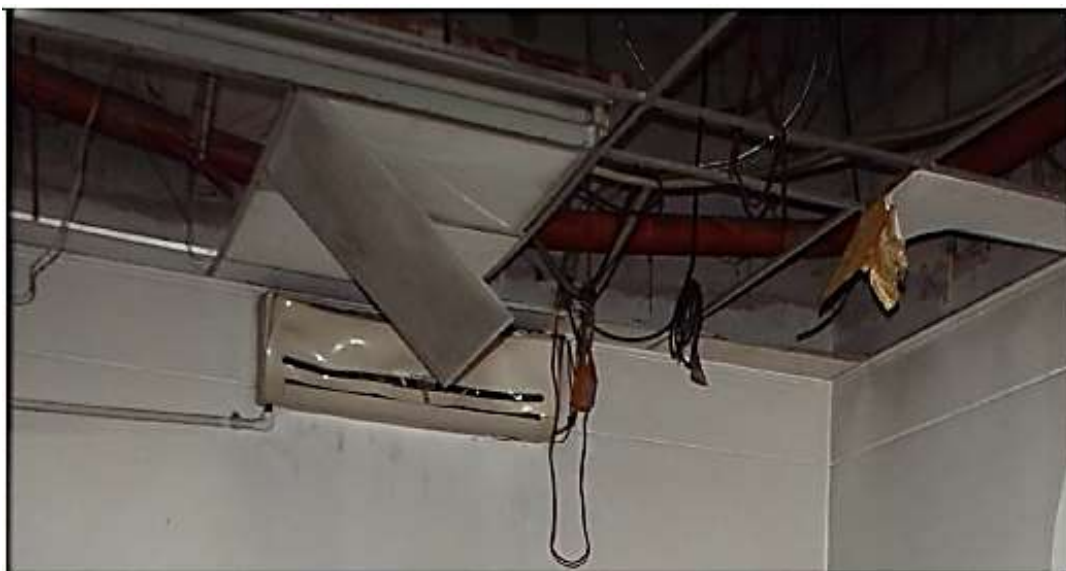
16.4.2. Conforme el registro fotográfico contenido en las ilustraciones 92 - 99 del precitado informe<sup>11</sup>, se hace evidente la existencia de prácticas indebidas, contrastantes con los principios de prevención de riesgos con energía eléctrica, en las dependencias de la demandada, toda vez que se puede avizorar que el sistema de cableado o conductores eléctricos de SERVAF S.A. E.S.P. se encontraba por fuera de las tuberías de protección, acciones consideradas deficiencias en la instalación eléctrica, generando un peligro inminente según RETIE o las conexiones defectuosas según la NFPA 921.

A. ILUSTRACIÓN 93: Sistema eléctrico fuera de las tuberías de protección, deficiencia en las instalaciones eléctricas de SERVAF SA ESP.

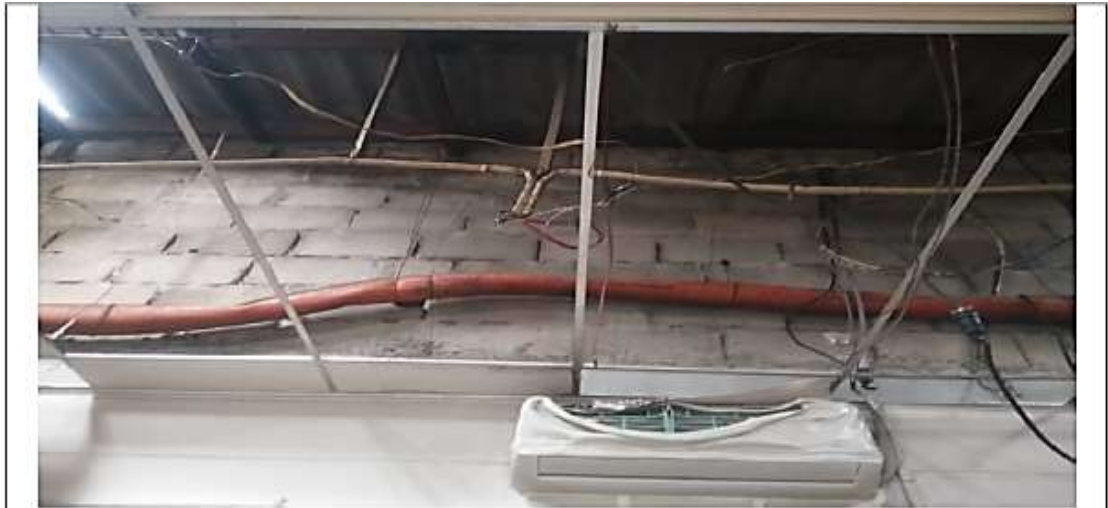
B. ILUSTRACIÓN 96: Sistema eléctrico fuera de las tuberías de protección, deficiencia en las instalaciones eléctricas de SERVAF SA ESP.

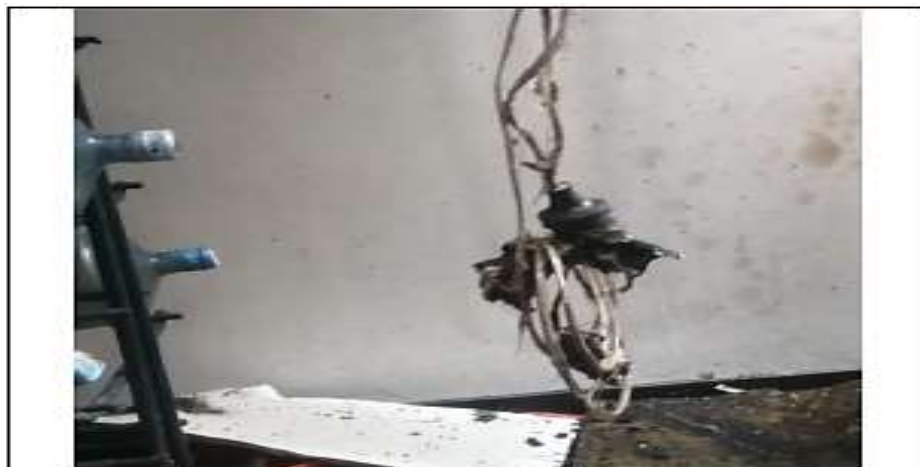
Así mismo, que mediaban empalmes de cableado sin protección aislante y el uso de extensiones eléctricas deficientes por parte de SERVAF S.A. E.S.P. (FI 83-87).

C. ILUSTRACIÓN 98: Uso indebido de extensiones eléctricas en las dependencias de SERVAF SA ESP.

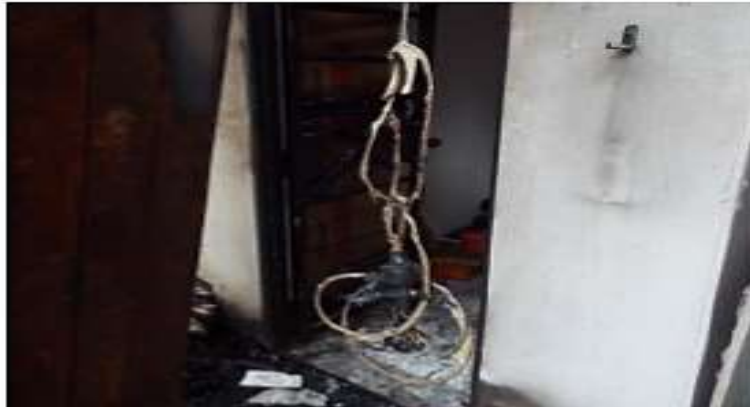
D. ILUSTRACIÓN 99: Uso indebido de extensiones eléctricas en las dependencias de SERVAF SA ESP.

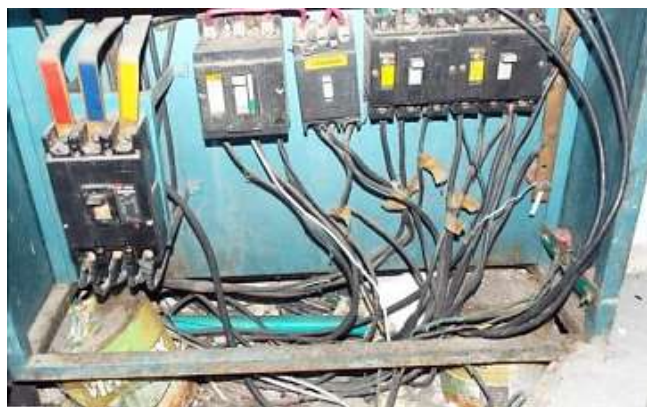
16.4.3. Conforme el registro fotográfico contenido en las ilustraciones 100 - 102 del informe en comento<sup>12</sup>, se hace evidente la existencia de prácticas eléctricas indebidas en las dependencias de SERVAF S.A. E.S.P., toda vez que en los costados inferiores de las cajas eléctricas eran almacenados tarros de pintura, los cuales servían de soporte a dichas cajas eléctricas. (Fl 88).

**ILUSTRACIÓN 102 – PRACTICAS INDEBIDAS EN SERVAF S.A. ESP. FOTOGRAFÍA TOMADA POR EDOC DEL 05-08-2020**

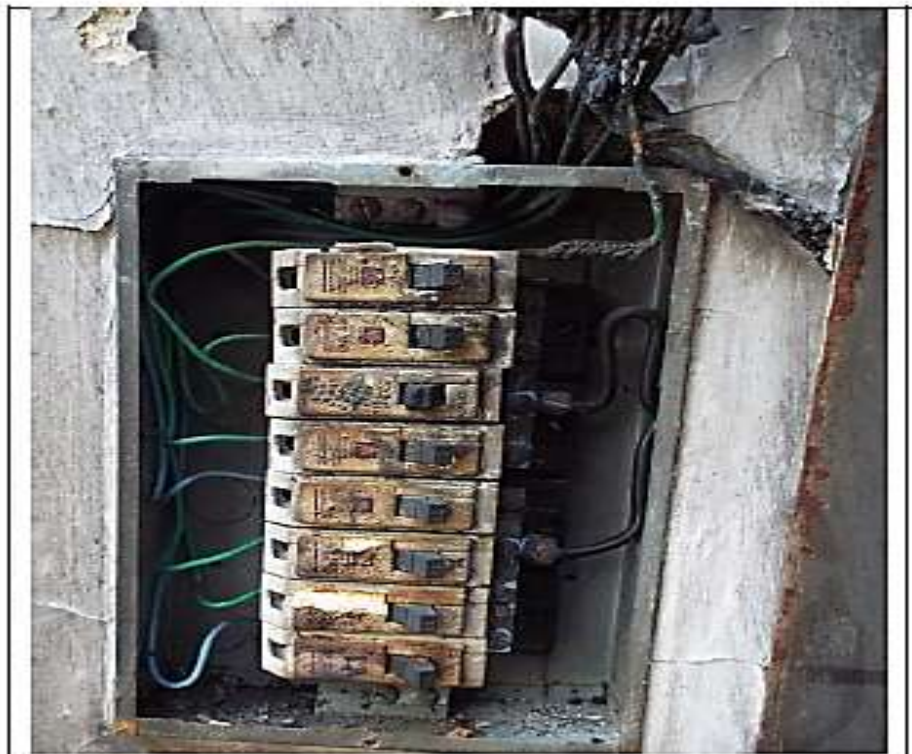
16.4.4. Conforme el registro fotográfico de fecha 05 de agosto de 2020, tomado por los peritos del EDOC<sup>13</sup>, contenido en las ilustraciones 111 - 118 del informe<sup>14</sup>, se hace evidente la existencia de prácticas indebidas, toda vez que en la caja de control eléctrico de las instalaciones de SERVAF S.A. E.S.P. había cableado aprisionado con los bordes afectándose mecánicamente los aislantes y conductores. (FI 93-97).

A. ILUSTRACIÓN 114: deficiencias en la instalación eléctrica y afectación mecánica en los aislantes.

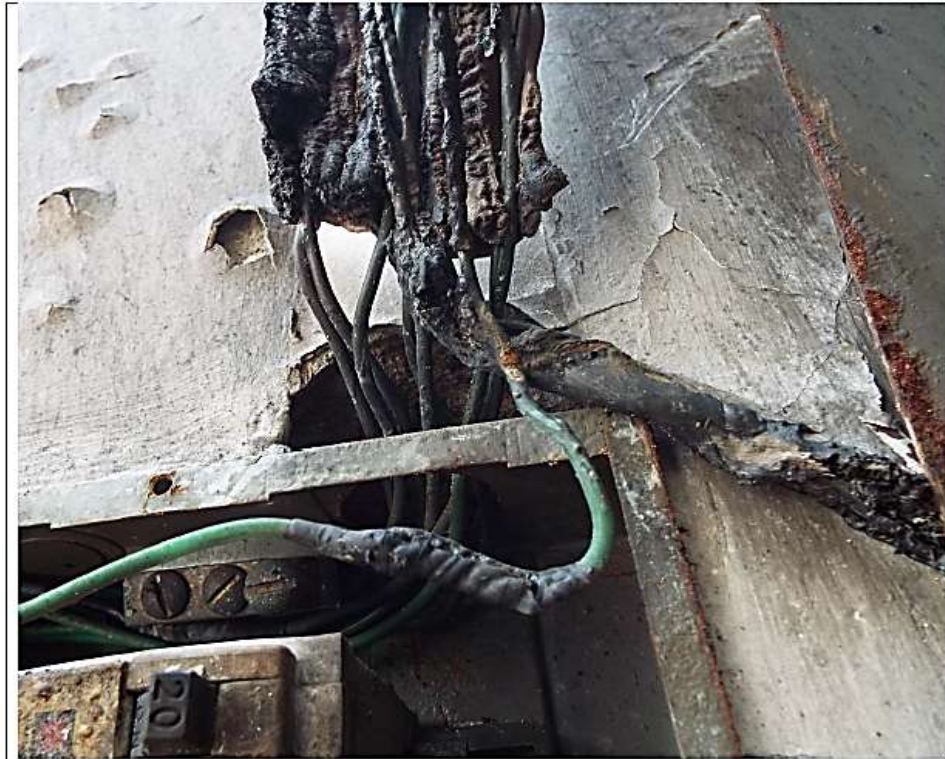
**B. ILUSTRACIÓN 116: deficiencias en la instalación eléctrica y afectación mecánica en los aislantes.**

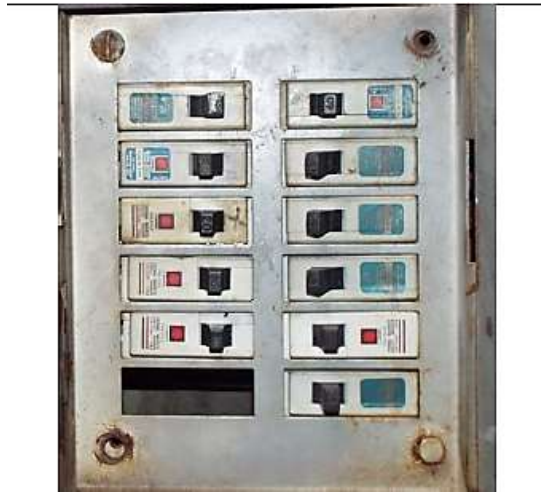
16.4.5. Conforme el registro fotográfico contenido en las ilustraciones 109 y 110 del precitado informe<sup>15</sup>, se observa que en la caja eléctrica se dispararon 7 de los 11 disyuntores, lo que permite concluir que en las instalaciones de SERVAF S.A. E.S.P. se presentó un flujo de corriente excesivo. (FI 92).

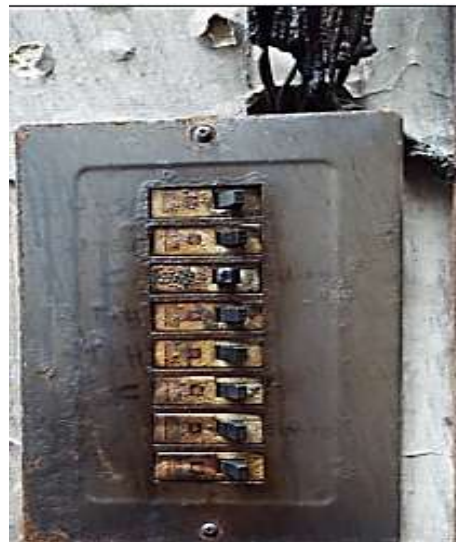
A. ILUSTRACIÓN 110: Caja de tacos, posición y prácticas indebidas.

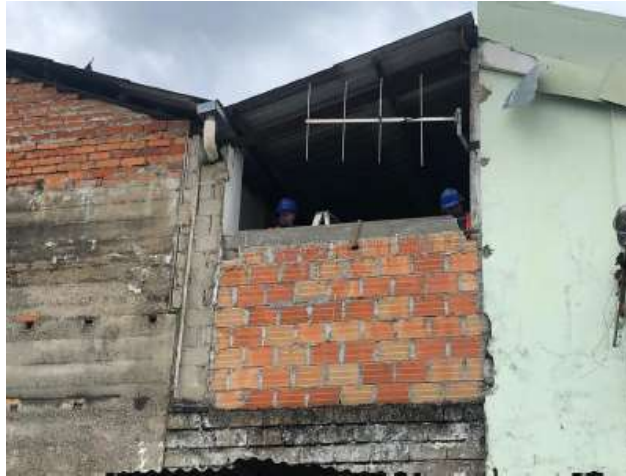
A. ILUSTRACIÓN 27: Demolición de un muro y retiro equipo eléctrico de SERVAF S.A. ESP

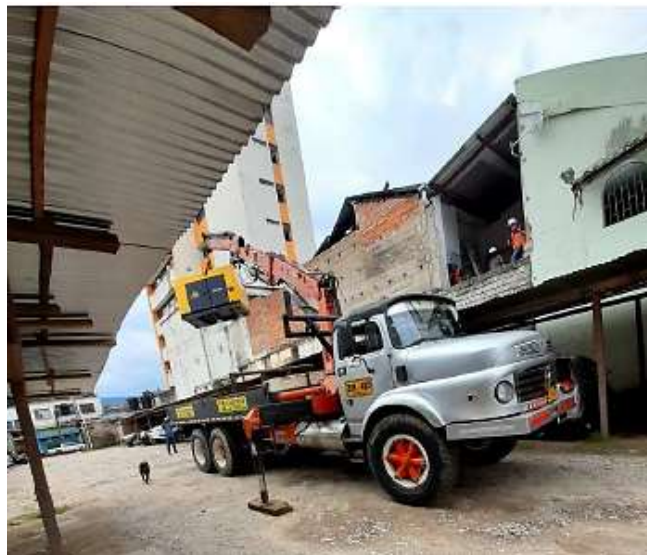
B. ILUSTRACIÓN 29: Demolición de un muro y retiro equipo eléctrico de SERVAF S.A. ESP

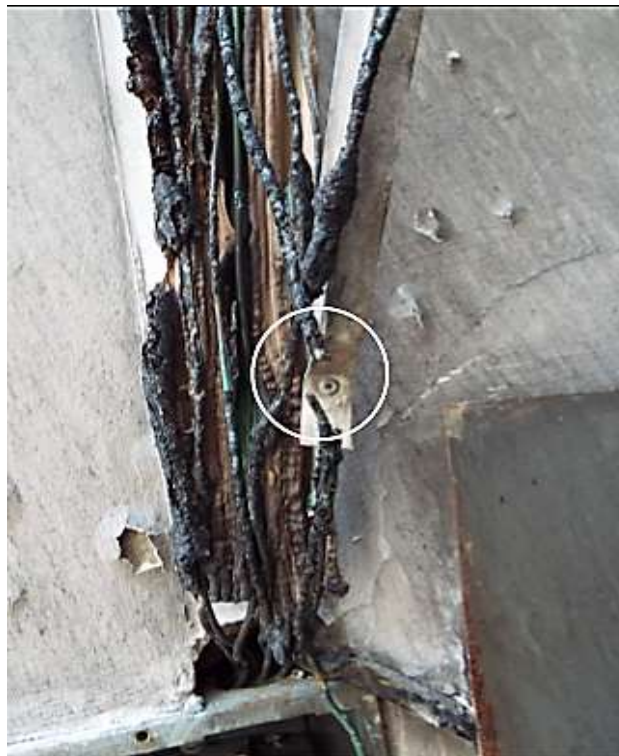
19.1.6. En la ilustración No. 117 del informe en comento<sup>18</sup>, se hace ostensible que el cable con forro aislante verde, que estaba aprisionado en la caja de control eléctrico de SERVAF S.A. E.S.P. y estaba conectado con el breaker 3 que se disparó, fue cortado, siendo evidente la alteración de la escena. (FI 96).

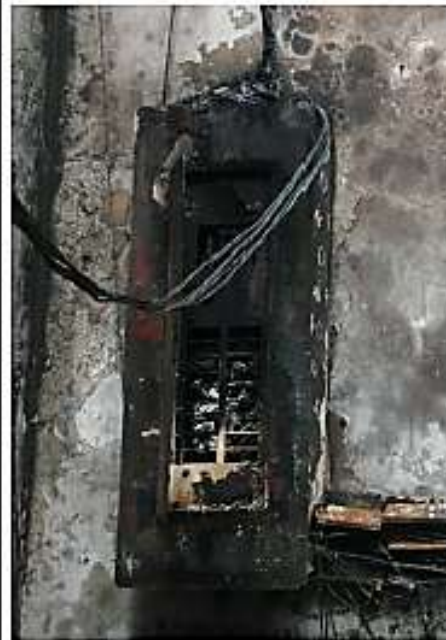
19.1.7. En las ilustraciones No. 123, 124 y 125 del informe<sup>19</sup> se aprecia que el sistema de cableado que ingresa por la parte superior del panel o caja de tacos de la oficina de sistemas de SERVAF S.A. E.S.P. fue cortado y desmontado, siendo evidente la variación de la escena. (FI 102-103).

A. ILUSTRACIÓN 124: Presencia de cables conductores eléctricos.

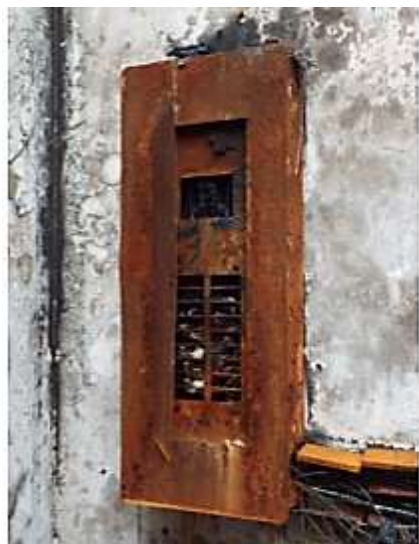
B. ILUSTRACIÓN 125: Ausencia de cables conductores eléctricos.

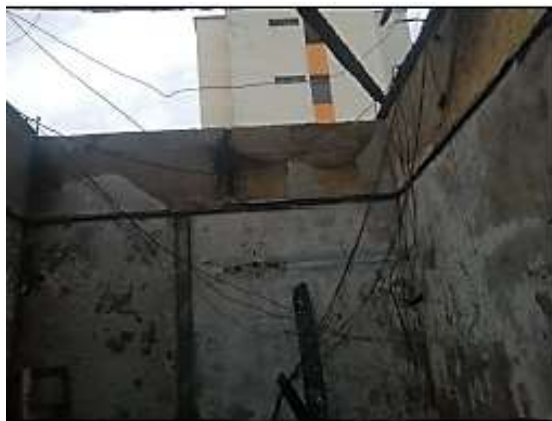
19.1.8. El cableado o conductores eléctricos de la oficina de sistemas de SERVAF S.A. E.S.P. fueron retirados, tal y como se denota en las ilustraciones No. 129 y 130, tomadas por el equipo EDOC, los días 05 de agosto de 2020 y 25 de septiembre de 2020, respectivamente, en comparación con el registro contenido en la ilustración No. 128, de fecha 16 de junio de 2020, tomada por el Benemérito Cuerpo de Bomberos de Florencia.(FI 105).

A. ILUSTRACIÓN 12: Presencia de cables conductores eléctricos sobre la oficina de sistemas de SERVAF SA ESP.

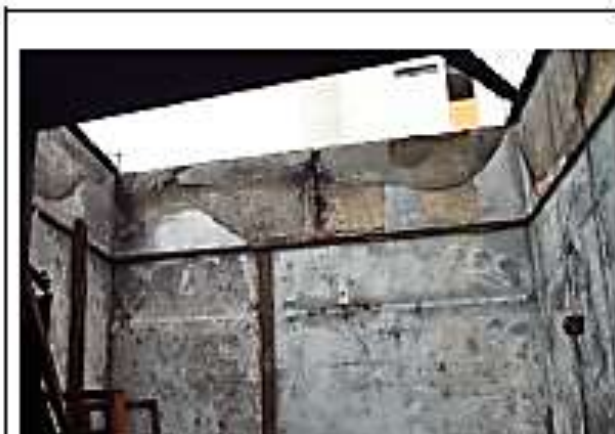
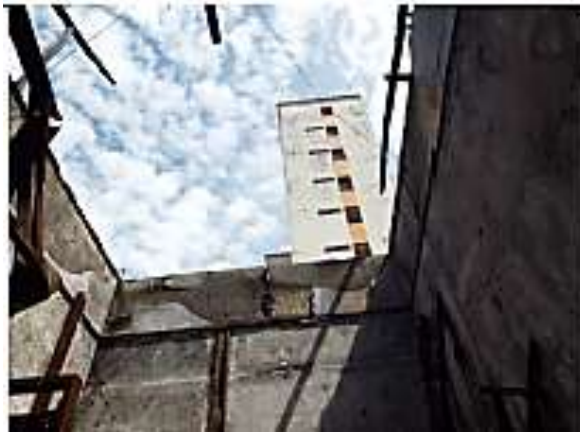
B. ILUSTRACIONES 129 Y 130: Ausencia de cables conductores eléctricos sobre la oficina de sistemas de SERVAF SA ESP.
