De acuerdo con la solicitud presentada, se realizan la siguiente serie de comentarios referente al informe presentado por el señor Josué Hermes Samacá López.

Es importante indicar que no es idóneo llamar al documento que aportan como una “Pericia” debido que carece de análisis científico, técnicas y metodología y no es clara la idoneidad profesional como reconstructor de accidentes de la persona que lo realiza.

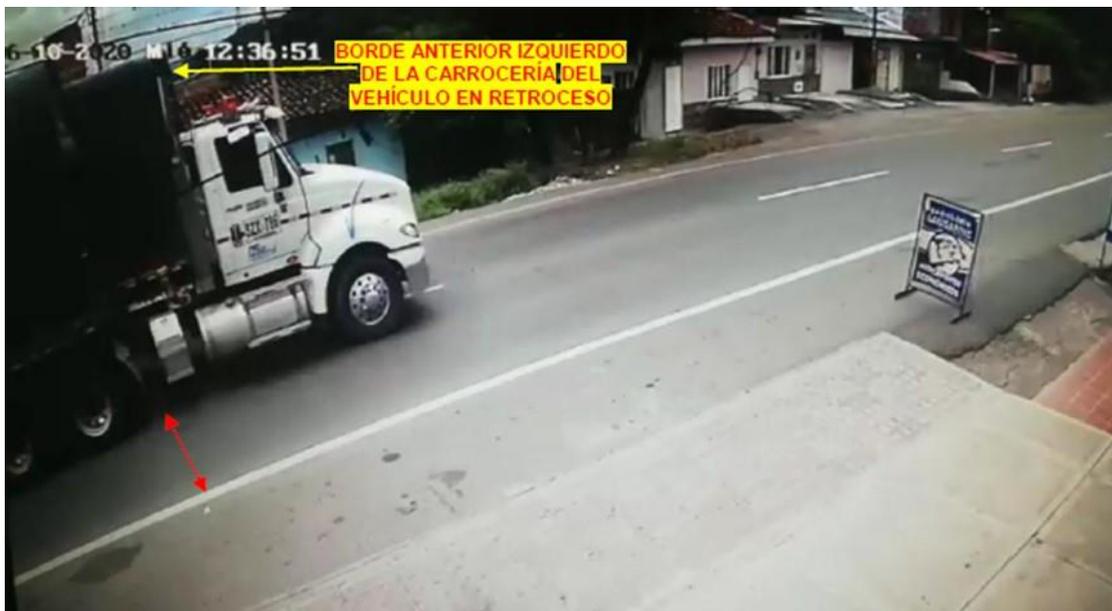
11. En el folio 12 del documento que presenta, usted pone lo que al parecer es un fotograma del vídeo del día del accidente identificado como imagen No. 01 ¿correcto? (debe decir que sí)

12. En esa imagen que usted señala, indica que se observa “Borde anterior izquierdo de la carrocería del vehículo en retroceso” Usted por favor nos puede indicar ¿sí ese en realidad es el

costado izquierdo del camión? (es el costado derecho el que se aprecia, lo cual induce a un error al momento de identificar la imagen, aunque no es de gran incidencia dentro del desarrollo de un análisis si se resalta el error de interpretación por parte de la persona que adelanta el informe)

13. En el pie de foto de esa misma imagen usted resalta lo siguiente: “*Así mismo se indica el espaciamiento que hay entre el tractocamión, y la línea de borde del costado derecho de color blanco, lo que permite inferir, que de este costado, también se encuentra alguno o varios vehículos estacionados, los cuales se encuentran aparcados próximos u ocupando parte del carril derecho, de lo contrario, el vehículo de carga podría transitar de manera normal ocupando este carril, lo que aunado a la ocupación del carril por parte del camión al costado izquierdo, obliga a que transite sobre la mitad de la calzada, sobre la línea segmentada separadora de carriles. ¿Está seguro de lo que está diciendo? ¿Técnicamente cómo lo puede demostrar? ¿recuerde que el documento que usted aporta lo denomina *Análisis reconstructivo* y como tal debe presentar información técnica y objetiva, por favor dentro del documento nos puede señalar donde se ven vehículos estacionados ocupando el margen derecho de la calzada? (La idea con la pregunta es permitir demostrar al juez que el documento no es técnico, hace inferencias las cuales no son idóneas en un informe pericial)*”

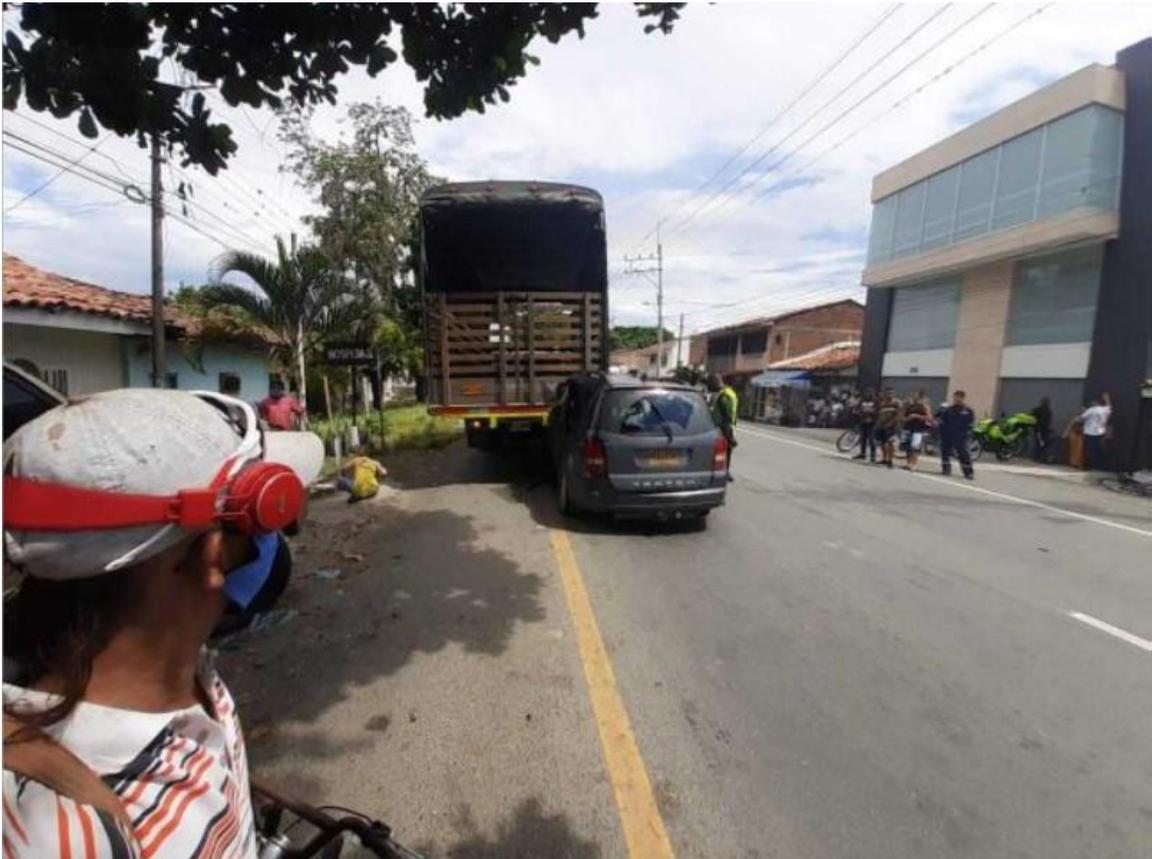
29. ¿Por favor podría indicar al Sr(a). Juez(a), cuánto es el ancho de la zona anterior del campero y en dónde se encuentra consignada esa información en el documento que presenta? **(no se encuentra, solo podría adivinar)**
30. ¿Cuánto es el ancho de la calzada? **(de acuerdo con el informe de él 7,4 metros).**
31. ¿Al momento del impacto se desplazaban más vehículos sobre la calzada? **(no se aprecian en el vídeo)**
32. ¿El conductor del campero podía utilizar el carril derecho para adelantar al camión? **(debe responder que sí porque ya quedó demostrado que no había vehículos estacionados en el carril derecho o cerca de este)**
