**FISCALIA GENERAL DE LA NACIÓN  
FORMATO ÚNICO DE NOTICIA CRIMINAL  
CONOCIMIENTO INICIAL**

**INFORME PERICIAL DE CLÍNICA FORENSE**

#### CONDUCTA-ENTIDAD: LESIONES PERSONALES CULPOSAS EN ACCIDENTE DE TRANSITO-

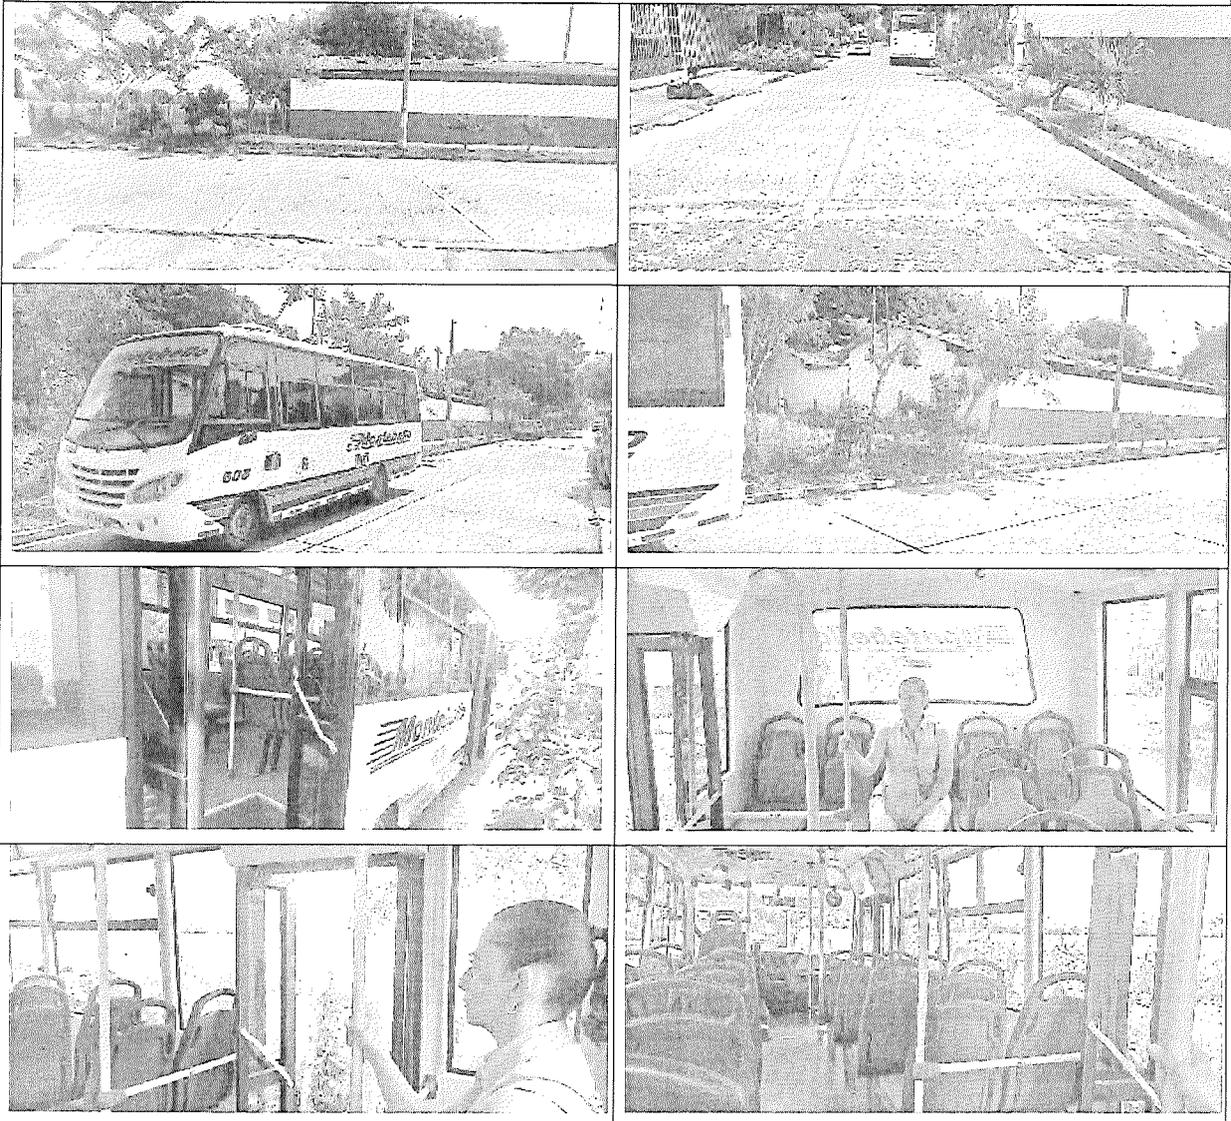
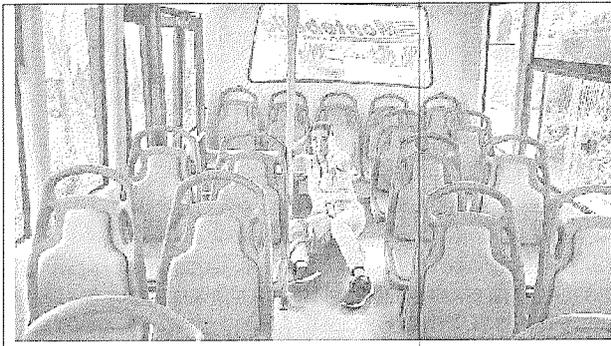
#### FOTOGRAFIAS DE POSICIÓN ARTIFICIAL DEL VEHICULO Y DE POSICIÓN DE LA VÍCTIMA AL INTERIOR DE ESTE, SEGÚN INDICACIÓN DE LA MISMA

Paula Eliana Giraldo Márquez desde el puesto de centro de cinco sillas de última fila cercana a barra interior ubicada en posición en la parte posterior derecha interna del bus con salida al costado derecho y ya en el paso por el segundo resalto volvió a levantarse y en la caída se golpeó con los asientos del bus de donde sufrió fractura de costilla de lado derecho .

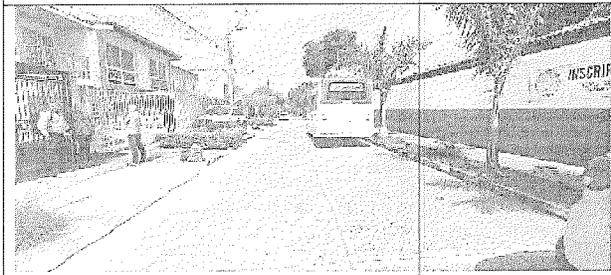
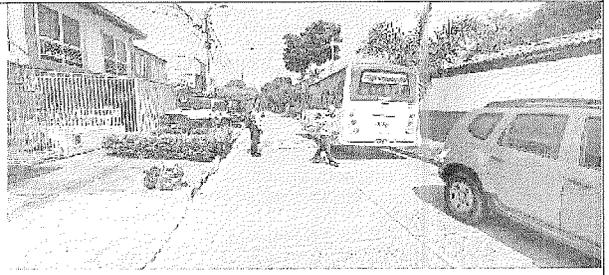
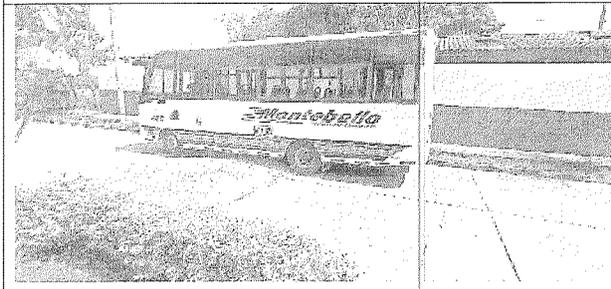
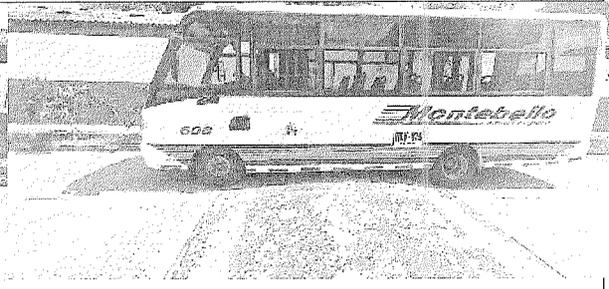
FOTOGRAFÍAS DE POSICIÓN ARTIFICIAL DEL VEHICULO DE ACUERDO INDICACIÓN DEL CONDUCTOR

Imágenes del lugar logradas por el Técnico operativo CARLOS ARMANDO CARVAJAL LOPEZ.
