INFORME TÉCNICO - PERICIAL DE RECONSTRUCCIÓN FORENSE DE ACCIDENTE DE TRÁNSITO R. A. T[®] 2

VEHÍCULO No. 1: TRACTOCAMIÓN, KENWORTH T800, modelo 2012, color beige, placa SSZ 102.

VEHÍCULO No. 2: BICICLETA, TODO TERRENO, color azul, No. Marco JKC36814.

INFORME No. 231134267 - A

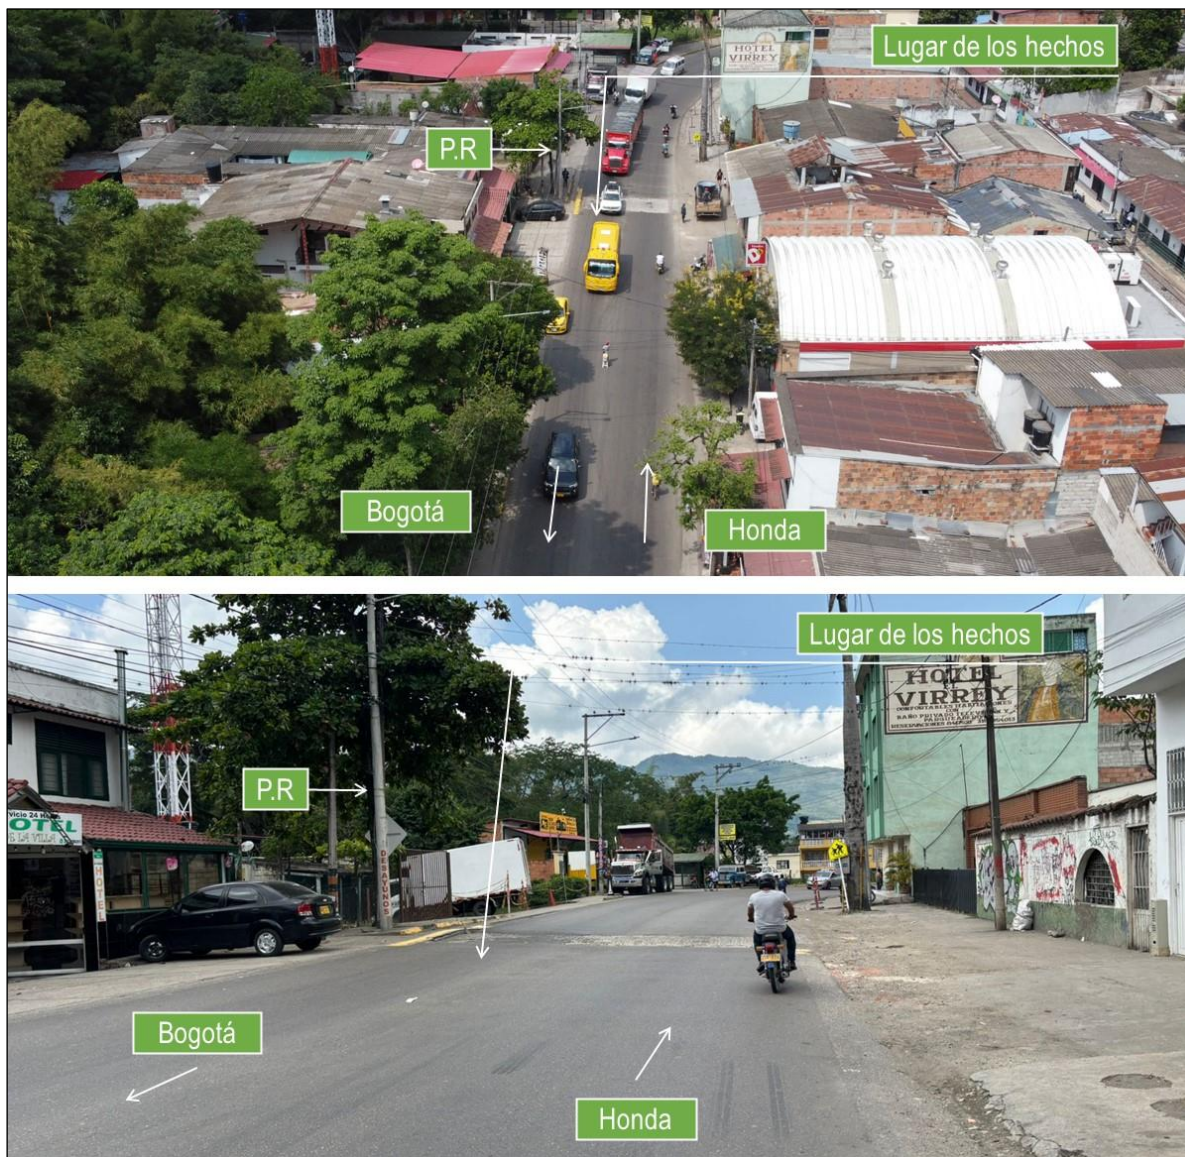
Fotografías No. 8 y 9 Panorámicas: En estas fotografías tomadas por el equipo de IRS Vial en sentido Bogotá - Honda, a la altura de la calle 1 No. 8 – 31 (Hotel de la villa), se aprecian las características actuales del tramo de vía donde ocurrió el accidente de tránsito, morfología estado y demarcación.

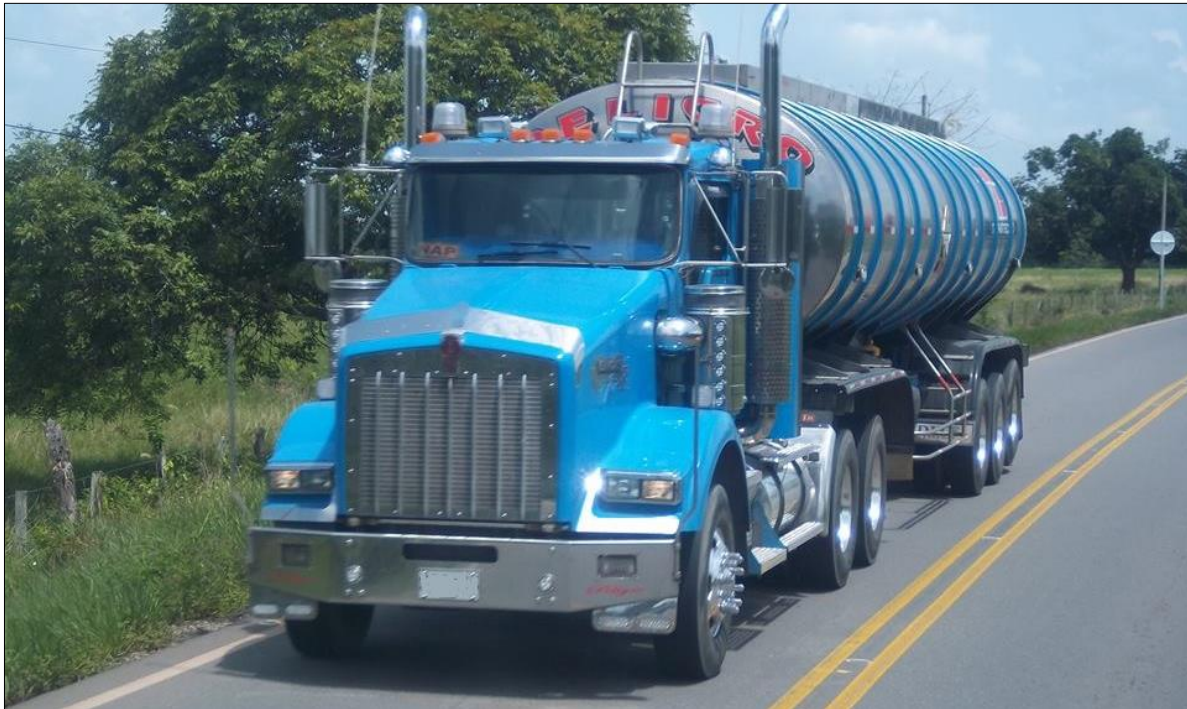
Imagen No. 7: En esta imagen se observa un vehículo de similares características al involucrado en el siniestro motivo de investigación.

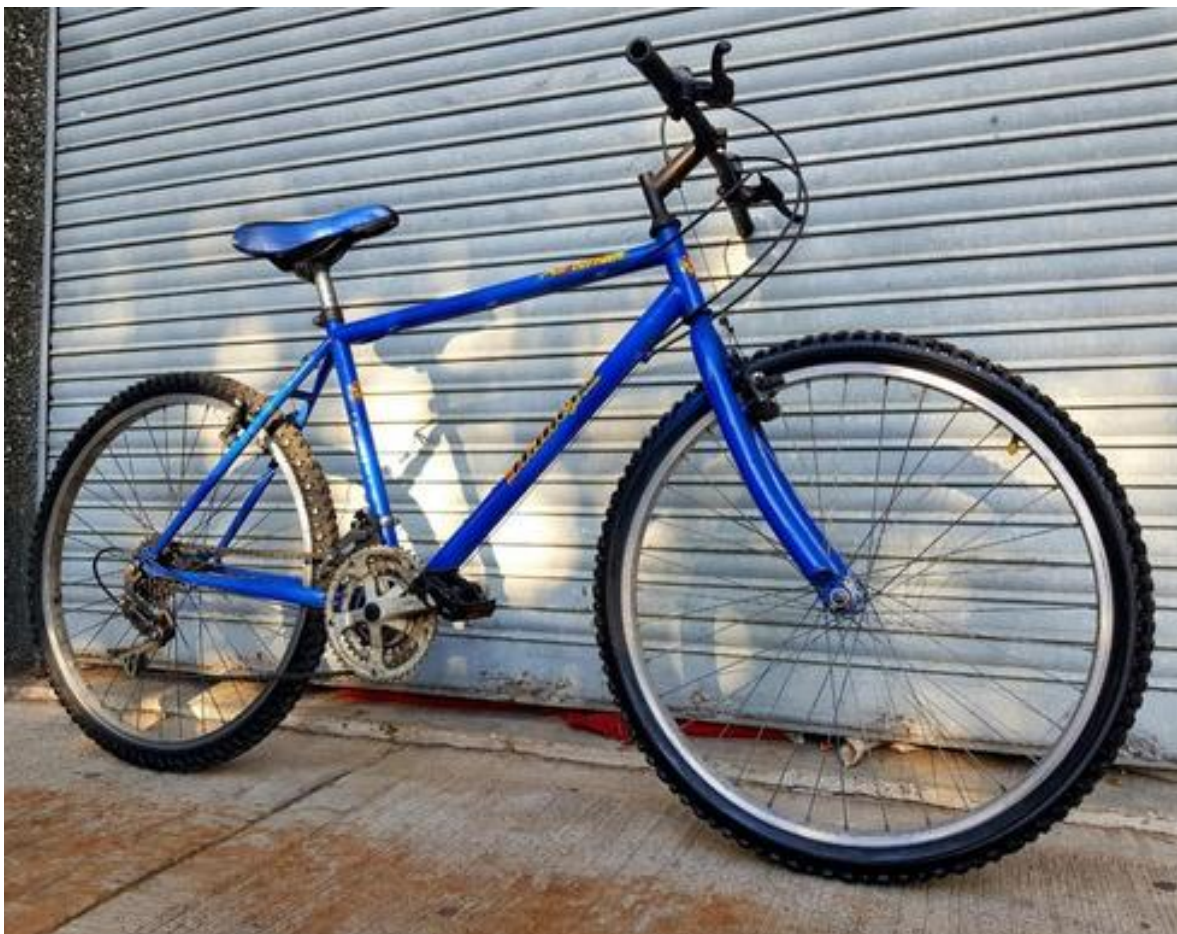
Imagen No. 10: En esta imagen se observa un vehículo de similares características al involucrado en el siniestro motivo de investigación.

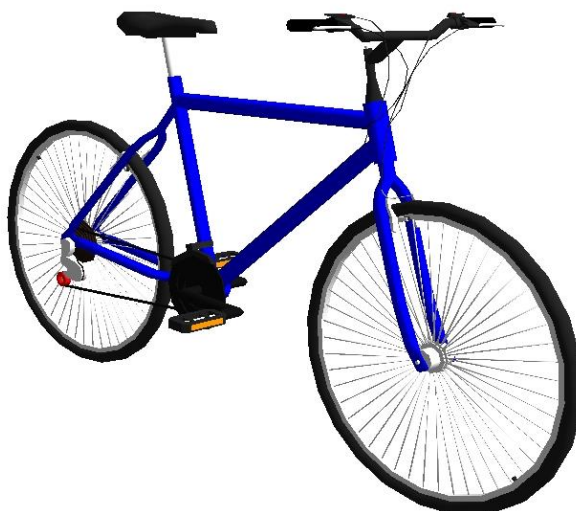
Imagen No. 12: En esta imagen no se indica la ubicación de daños o evidencias en el vehículo debido a que no se posee información técnica que lo indique.

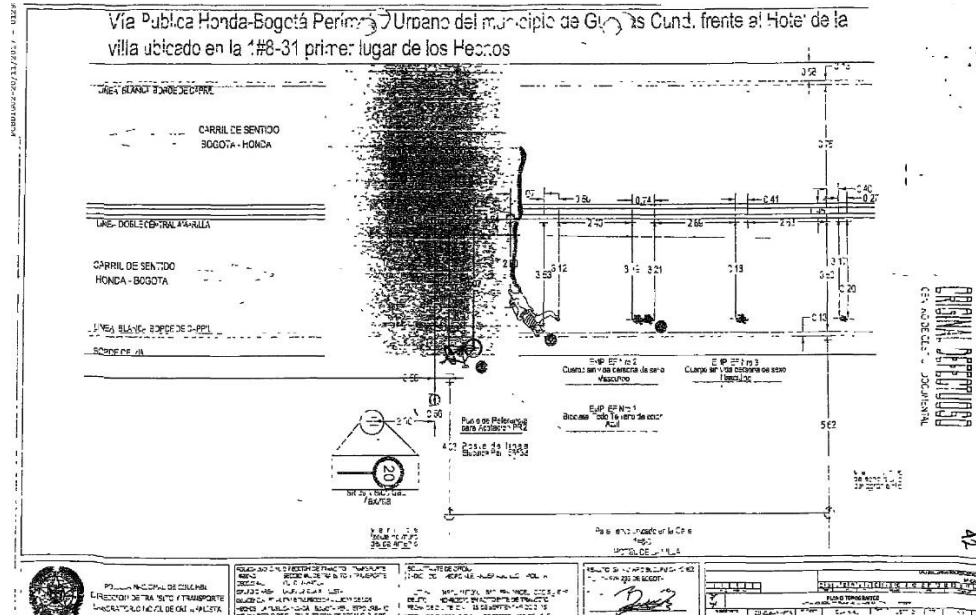
Imagen No. 13: En esta imagen se muestra el croquis del accidente realizado por la autoridad de tránsito a la altura de la *Calle 1 No. 8 – 31*.

Nota 2: De acuerdo con el informe policial de accidentes de tránsito (IPAT), elaborado por la autoridad de tránsito se utilizaron dos formatos de policía judicial para levantamiento del accidente, (En el lugar de los hechos sobre la Calle 1 No. 8 – 31 y otra para la fijación del vehículo No.1 tractocamión aproximadamente a 200 m del sitio del accidente a la altura de la carrera 6 No. 6 - 28.

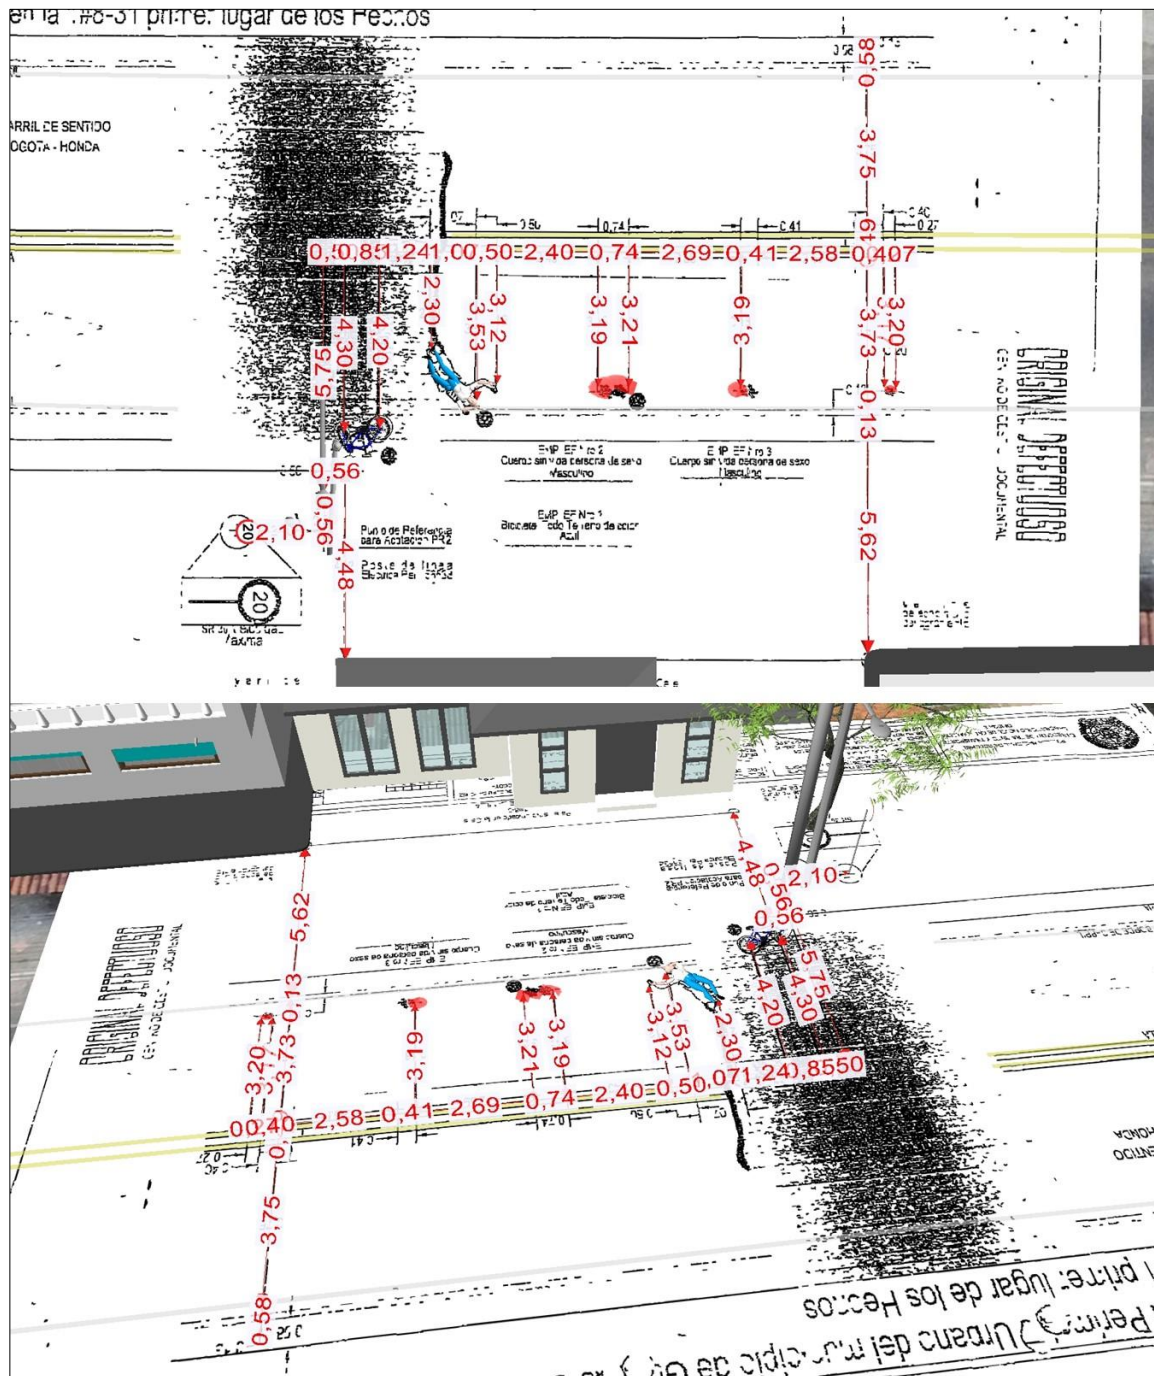
Imagen No. 18: Imagen compuesta de vista en planta y 3D de la elaboración a escala en el software Trimble Forensic Reveal, donde se observa la compatibilidad del bosquejo elaborado para el evento con relación al bosquejo topográfico elaborado a escala por la autoridad.

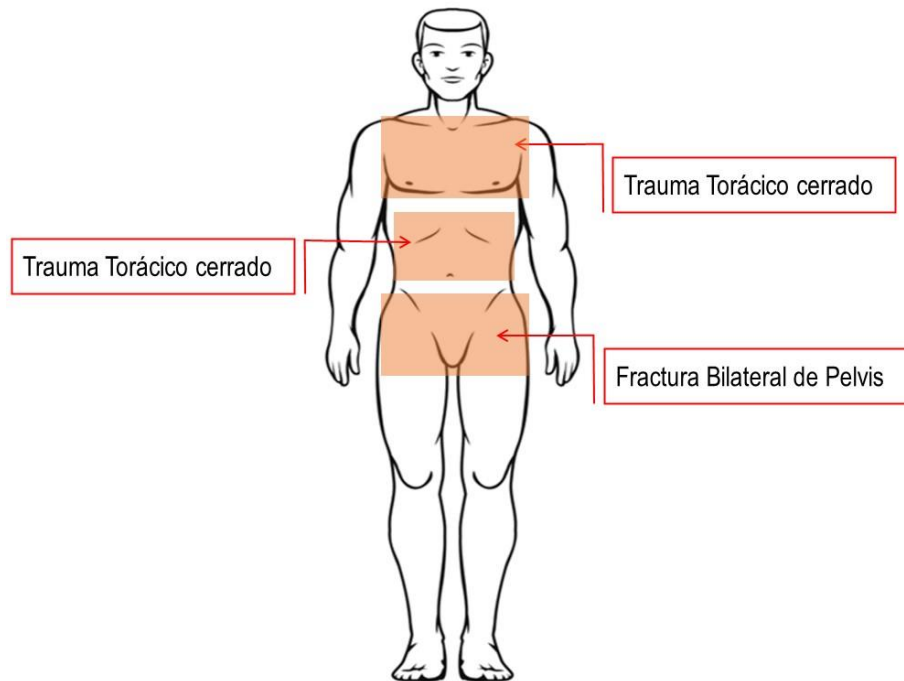
Imagen No. 20: En esta imagen se observa la ubicación grafica de las lesiones en la víctima.

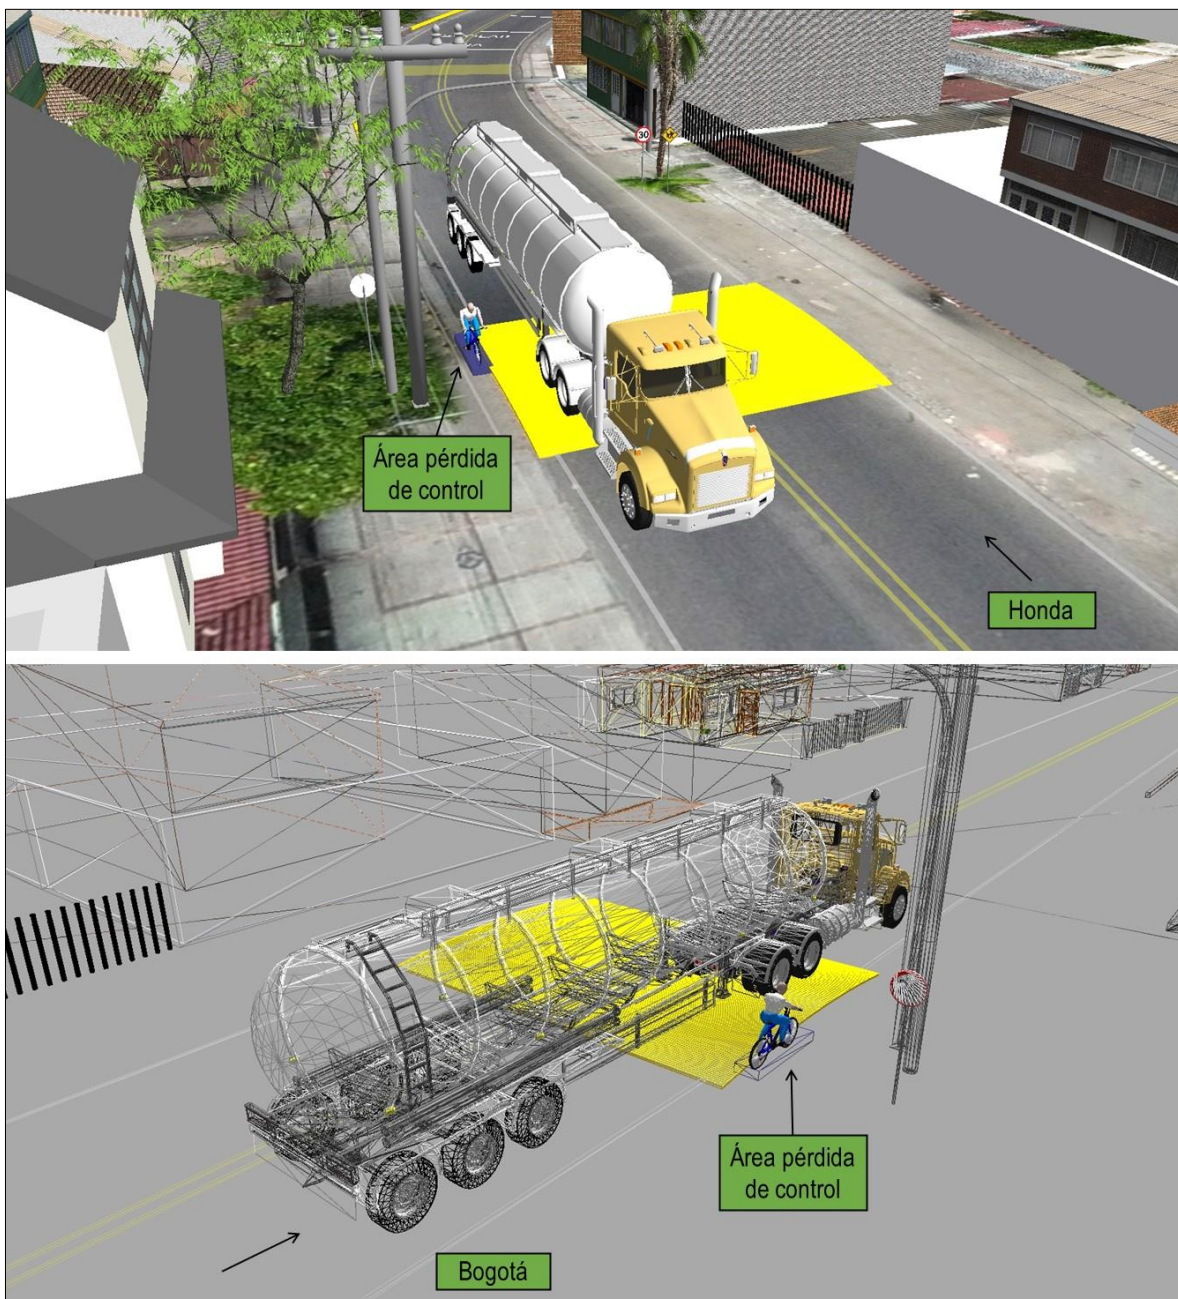
Imagen No. 24: En estas imágenes se observan dos vistas en 3D de la probable posición relativa del tractocamión y el ciclista al momento de la pérdida de control y el área donde se presentó.

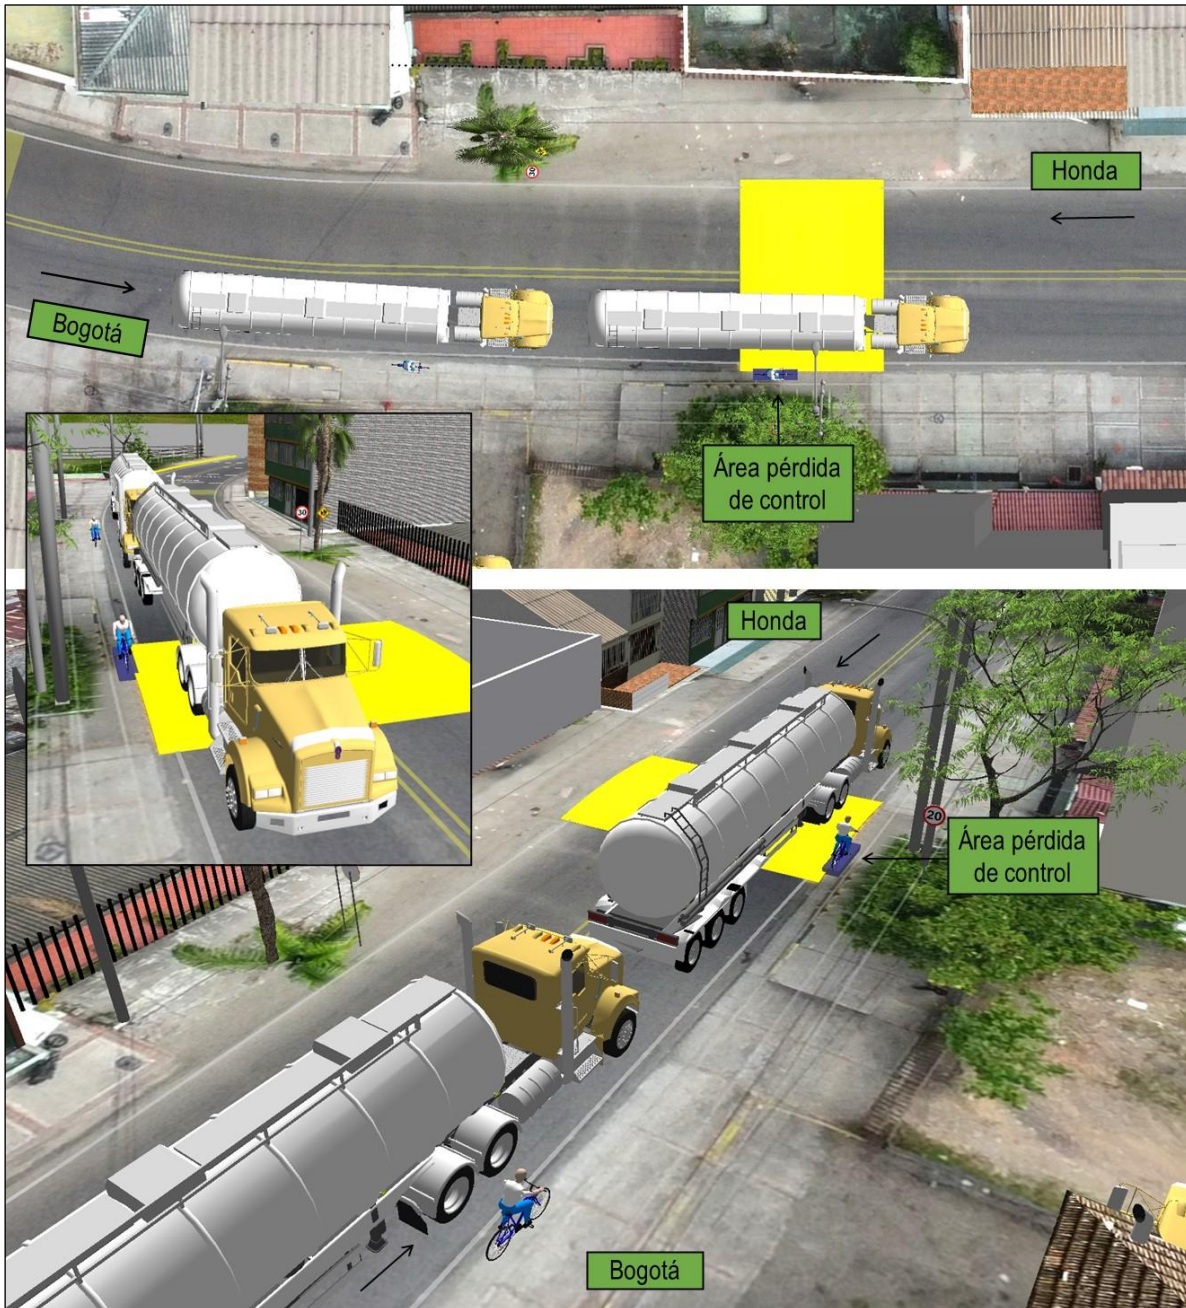
El tractocamión se desplaza por su carril derecho, el conductor de la bicicleta pierde el control y rota sobre su eje realizando un giro longitudinal sobre su costado izquierdo, cae al piso y se arrastra hacia su posición final, así como el ciclista se desvía hacia su izquierda en donde entran en contacto con un segmento del costado posterior derecho del semirremolque a la altura de sus ejes; “*Generándose las lesiones en el cuerpo del ciclista*”, paralelamente el conductor del tractocamión continua su marcha hasta detenerse en la posición final registrada a 200 m aproximadamente del sitio del accidente, y el ciclista queda sobre en el piso en la posición final registrada.

Imagen No. 25: En esta imagen en vista en planta y 3D se observa la secuencia del evento antes y al momento de la pérdida del control de la bicicleta. nótese el sentido de desplazamiento de los vehículos y el área de color azul donde se presenta. Elaborada en el software Trimble Forensic Reveal.

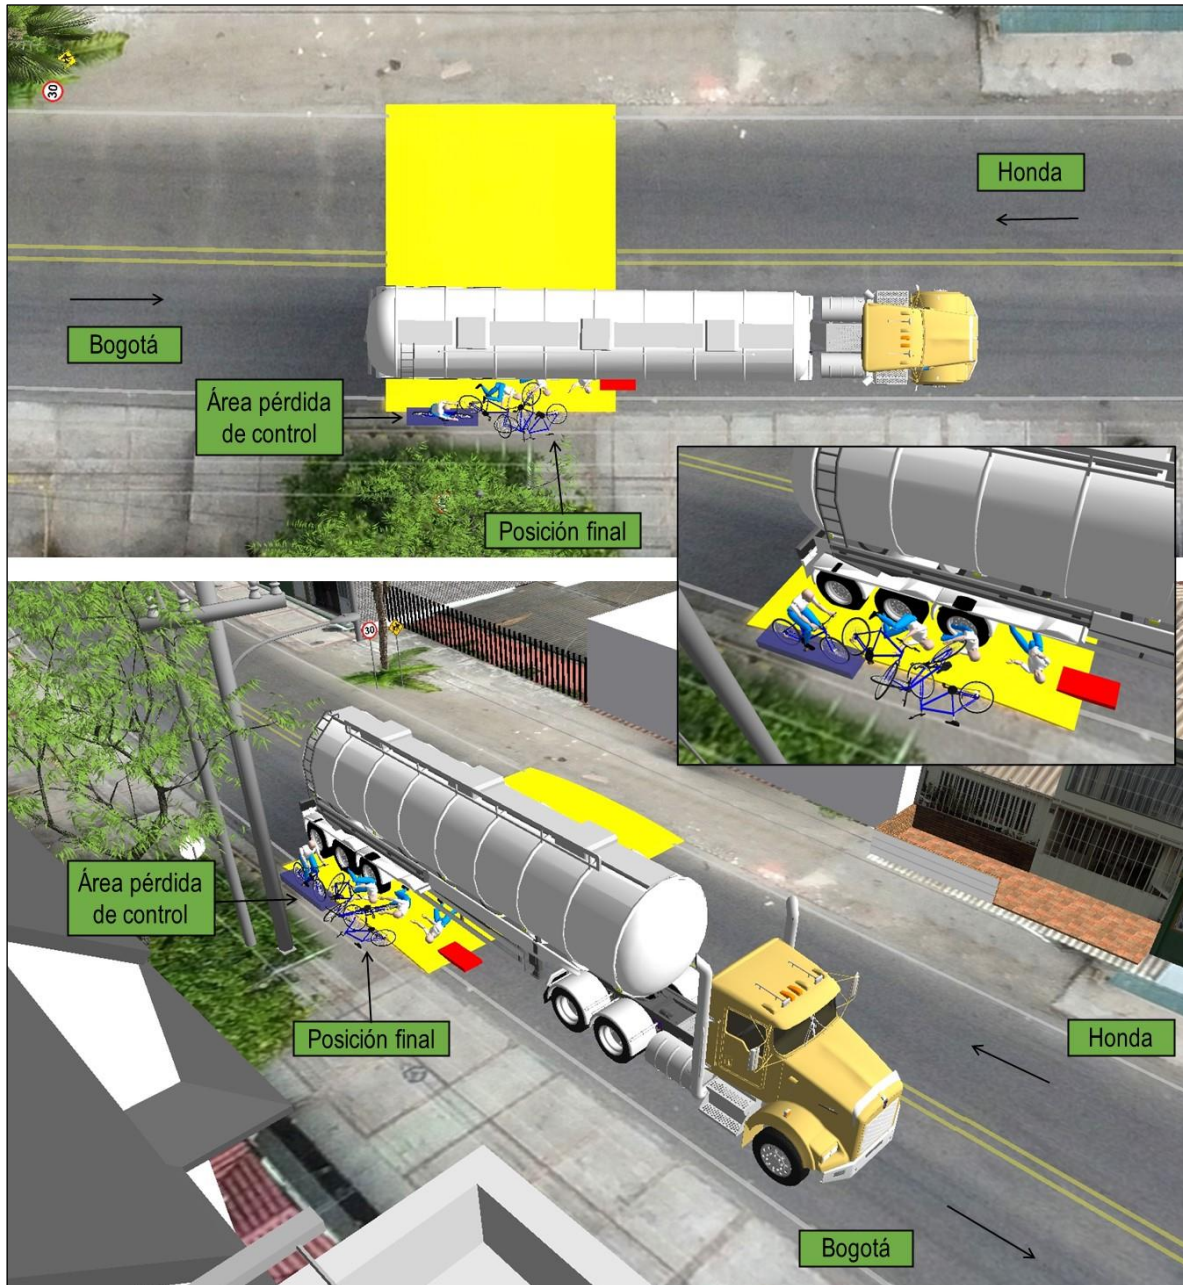
Imagen No. 26: En esta imagen, vista en planta y 3D, se aprecia la secuencia del evento al momento de la pérdida de control de la bicicleta y desplazamiento de esta hacia su posición final, así como la proyección de su conductor hacia el área de interacción de color rojo.
