Asunto: Queja por afectaciones originadas en el manejo de aguas de escorrentía por la pavimentación de la vía Amagá – Minas. RPP434 – Expediente 3-96454.

Anexo Fotográfico

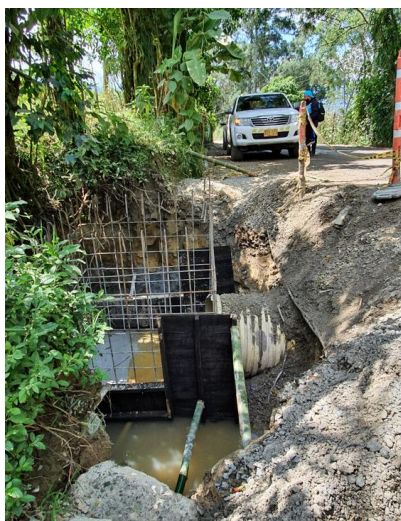
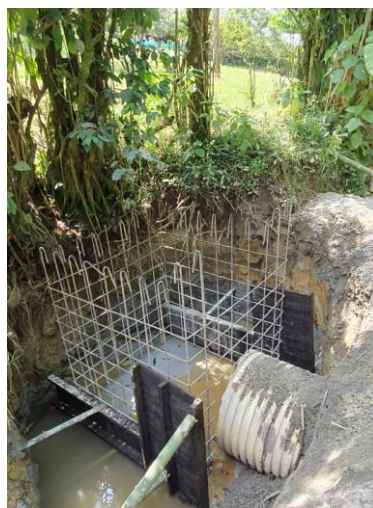
fotografías 1 y 2

En el mes de septiembre del presente año, durante una visita realizada al área que comprende el RPP434 (en lo que corresponde a la jurisdicción del municipio de Amagá), con el propósito de realizar un muestreo puntual de gases confinados, se observó con preocupación que todas las aguas provenientes de la escorrentía de la vía Amagá - Minas que en la actualidad viene siendo pavimentada, son encausadas mediante la construcción de obras civiles al predio donde se localiza la mina La Gualí, propiedad de las EMPRESAS PÚBLICAS DE MEDELLÍN E.S.P. – EPM, la cual hace parte del Reconocimiento de Propiedad Privada (RPP) mencionado. La evacuación de las aguas de la vía se está realizando aprovechando la existencia de vaguadas que pasan por el predio.

Estas vaguadas transportan escorrentías de manera intermitente, específicamente en época de lluvias, pero en la referida visita se observó una cantidad importante de agua que ahora discurre de manera permanente y se incrementa durante el invierno. Incluso, el caudal ya ha arrastrado material pétreo de la obra de pavimentación hacia el predio propiedad de EPM, y por topografía de este, las aguas pasan a terrenos ubicados en la parte inferior del predio La Gualí.

Fotografías 1 y 2: Obras para evacuación de aguas construidas por la pavimentación de la vía Amaga-Minas

Acorde a lo expuesto, y en mi calidad de apoderado especial de EPM en el trámite ambiental que cursa en la Corporación para el cierre técnico de las minas que hacen parte del RPP434, solicito respetuosamente la realización de una visita técnica de verificación con el acompañamiento y apoyo que sea requerido, así como la adopción de las medidas pertinentes y conducentes acorde a la competencia de la Autoridad Ambiental, para lo cual podrán contactar a los profesionales de EPM Piedad Porras Zapata y Francisco Javier Restrepo Merino a los correos electrónicos piedad.porras@epm.com.co y francisco.restrepo.merino@epm.com.co respectivamente.

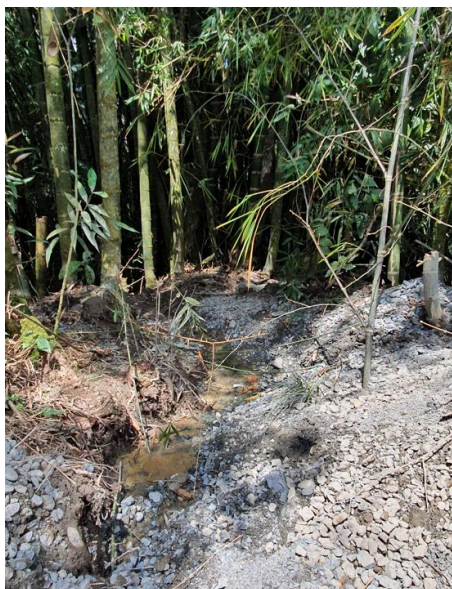
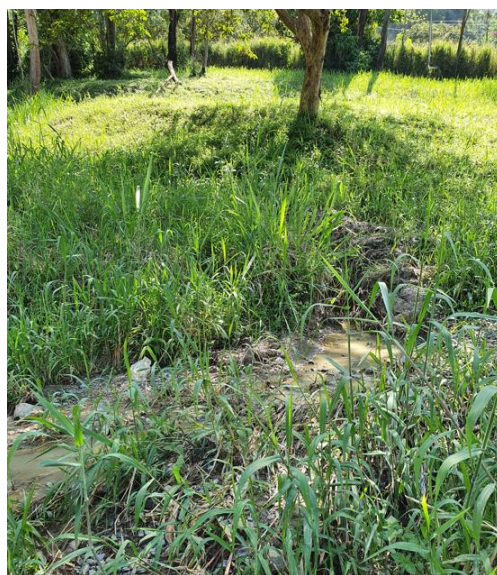
fotografías 2, 3 y 4

Además de la afectación ambiental que se registra por el arrastre de material y acumulación de aguas, y de los problemas de inestabilidad que causa el mal manejo de las aguas de escorrentía, el hecho que se pone en conocimiento de la Autoridad Ambiental afecta directamente las obras de cierre adelantadas en cumplimiento del Plan de Cierre Técnico ambiental ejecutado por la Empresa pudiendo ocasionar el deterioro de estas. Es de señalar que por las características de la zona y de la explotación que en el pasado se realizó a las minas que ahora hacen parte del RP434, el mal manejo de las aguas de escorrentía de la vía puede favorecer la activación del incendio en la zona y la emisión de gases, en cuya remediación ha trabajado arduamente EPM durante todos estos años tal como se puede evidenciar en el expediente ambiental.

Fotografías 2,3 y 4: Aguas de escorrentía de la vía Amaga-Venecia que están siendo evacuadas por terrenos de la mina La Gualí (RPP 434)
