PROCESO PENAL
CARÁTULA DEL CASO

6 6 0 0 1 6 0 0 0 0 3 8 2 0 2 1 0 0 0 2 7

Siendo las 11:30 horas del día 18-07-2021, se informa al personal del Laboratorio de Criminalística de la Seccional de Tránsito y Transporte de Risaralda, sobre la ocurrencia de un accidente de tránsito ocurrido en la Vía "Y" de Cerritos -Cauya Km 10+500, sector Caimalito jurisdicción de Pereira (Risaralda), donde resulta implicado un vehículo tipo motocicleta, quien colisiona contra un vehículo tipo Automóvil; donde esta persona conductor de la motocicleta y la acompañante son trasladados al centro médico y posteriormente pierde la vida a causa de la gravedad de las lesiones la acompañante.

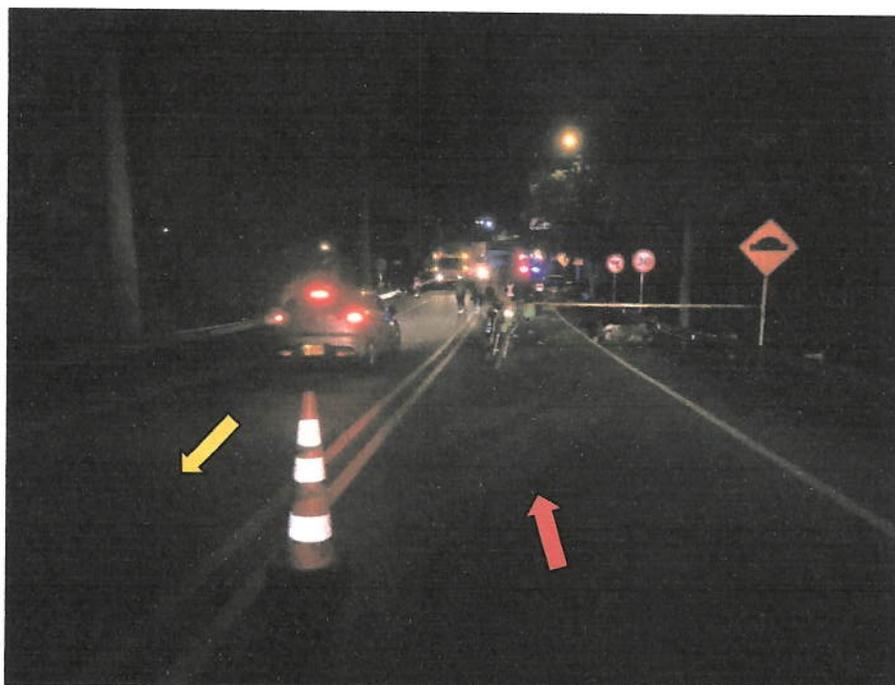
IMAGEN N° 01 FOTOGRAFIA PLANO GENERAL: Imagen tomada en la Vía "Y" de Cerritos - Cauya Km. 10 +500 metros, sector Caimalito jurisdicción del municipio de Pereira (Risaralda), sentido Cerritos – La Virginia, donde podemos apreciar las características de la vía como lo es: Tramo de vía nacional, de una calzada, dos carriles, doble sentido vial, sin iluminación artificial, en asfalto en buen estado, con demarcación vial, doble línea amarilla separadora de carril, línea de borde de color blanco, pendiente, recto, con señalización vertical la flecha de color amarillo indica el sentido vial de Cauya – "Y" de Cerritos, la flecha de color rojo indica el sentido vial de "Y" de Cerritos – Cauya.

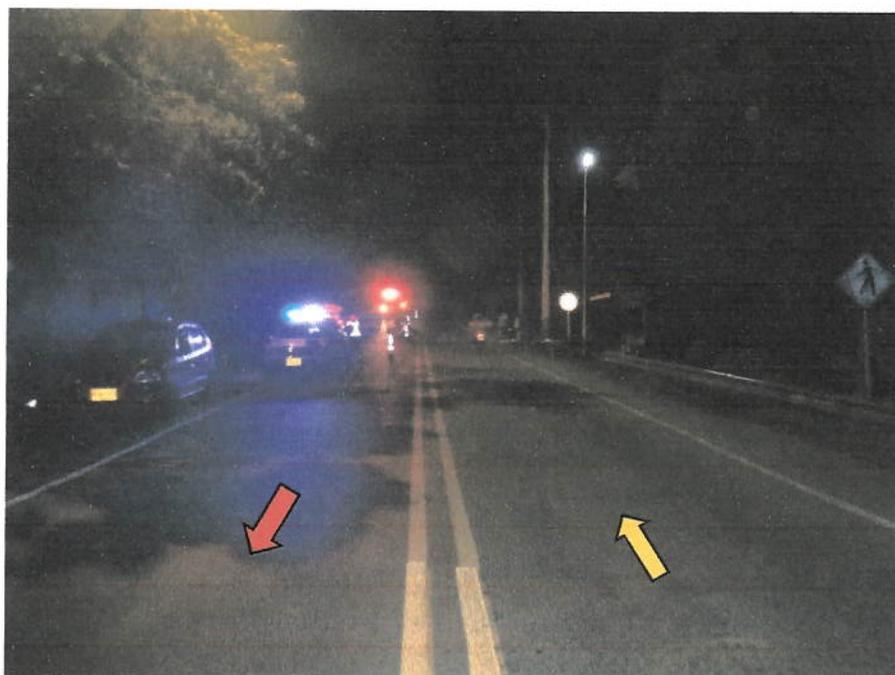
IMAGEN N° 02 FOTOGRAFIA PLANO GENERAL: Imagen tomada en la Vía "Y" de Cerritos - Cauya Km. 10 +500 metros, sector Caimalito jurisdicción del municipio de Pereira (Risaralda), sentido La Virginia - Cerritos, donde podemos apreciar las características de la vía como lo es: Tramo de vía nacional, de una calzada, dos carriles, doble sentido vial,

48
sin iluminación artificial, en asfalto en buen estado, con demarcación vial, doble línea amarilla continua separadora de carril, línea de borde de color blanco, pendiente, recto, con señalización vertical la flecha de color amarillo indica el sentido vial de Cauya – “Y” de Cerritos, la flecha de color rojo indica el sentido vial de “Y” de Cerritos – Cauya.

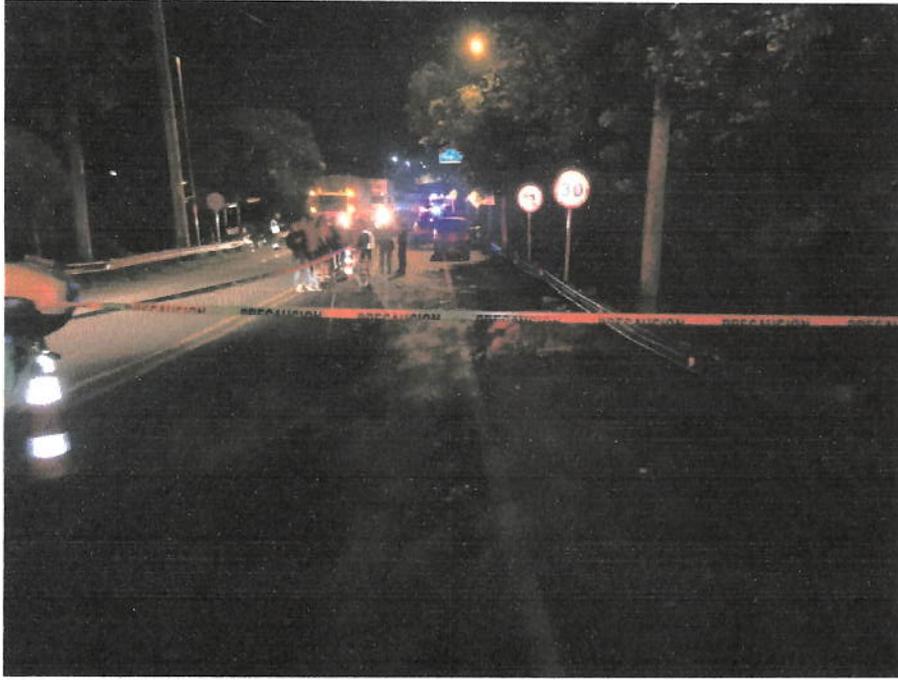
IMAGEN N °03 FOTOGRAFIA PLANO MEDIO: Imagen complemento de la anterior, donde podemos apreciar los vehículos implicados en el hecho de tránsito, tipo motocicleta, de placa **HRJ-62C**, tipo Automóvil de placas **SXD919**, de igual forma se aprecia un acordonamiento en el sitio.

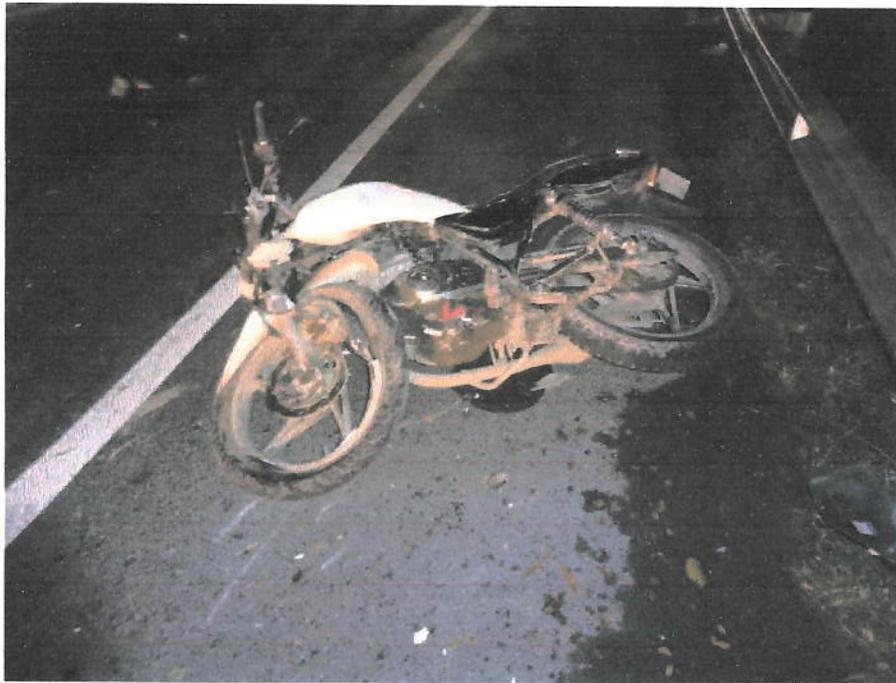
IMAGEN N° 05 FOTOGRAFIA PLANO MEDIO: con el fin de apreciar los daños sufridos del vehículo tipo Motocicleta, de placa **HRJ-62C**, marca Suzuki, línea **GS 125**, modelo 2012, cilindraje 125 cc, color Blanco, servicio particular, Motor N° **157FMI-3*B2Y00886***, Chasis N° **9FSNF41J1CC142267**, licencia de transito N° **10003115775**, matriculado en Guarne, Conducida por el señor **ALONSO CORREA VILLA** identificado con C.C. N° **1.036.615.097** de Itagüí, natural de Mistrato (Risaralda), nacido el 30/05/1983, 38 años, soltero, mecánico, bachiller, residente en la calle 15, carrera 11, barrio Pedro pablo de la Virginia, celular 3206992401, quien resultó lesionado, siendo trasladado al hospital San Pedro y San pablo del municipio de la Virginia, donde según dictamen médico presenta, trauma craneoencefálico severo y politraumatismos varios.

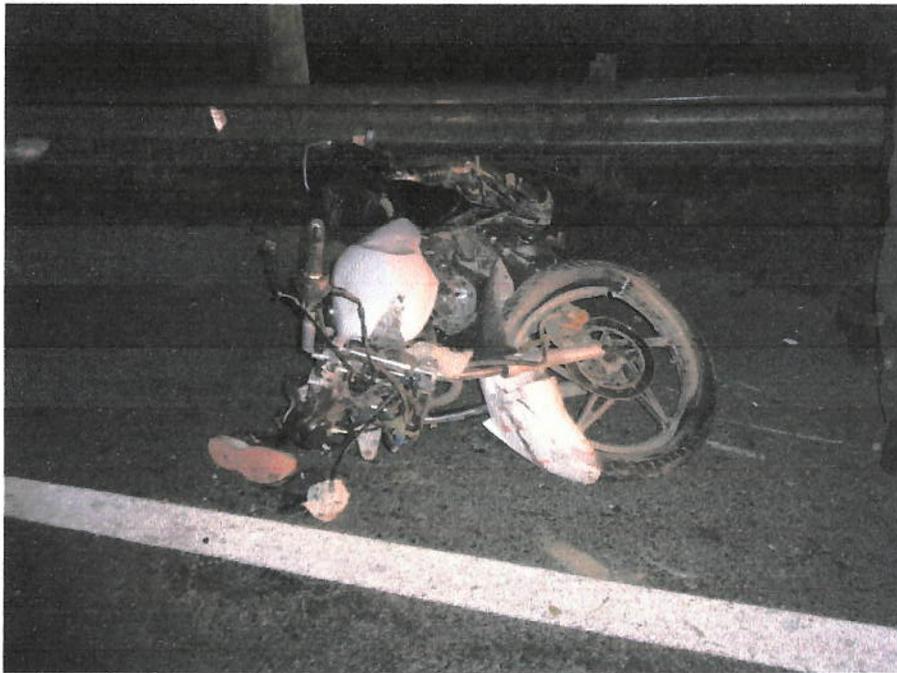
IMAGEN N° 06 FOTOGRAFIA PLANO MEDIO: con el fin de apreciar los daños sufridos del vehículo tipo Motocicleta de placas **HRJ-62C**.

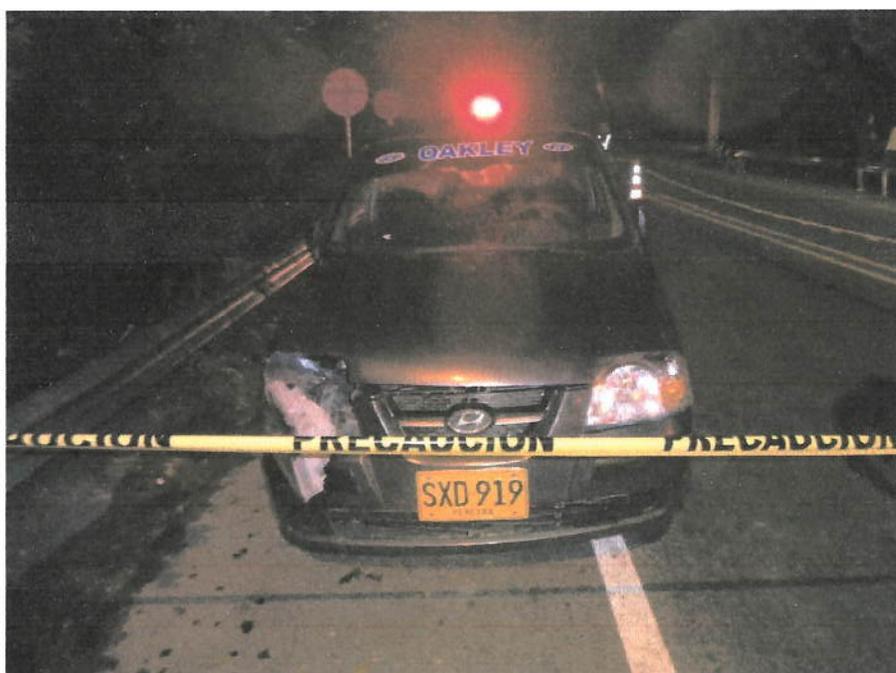
IMAGEN N° 08 FOTOGRAFIA PLANO MEDIO: con el fin de apreciar los daños sufridos del vehículo tipo Automóvil, de placas SXD919.

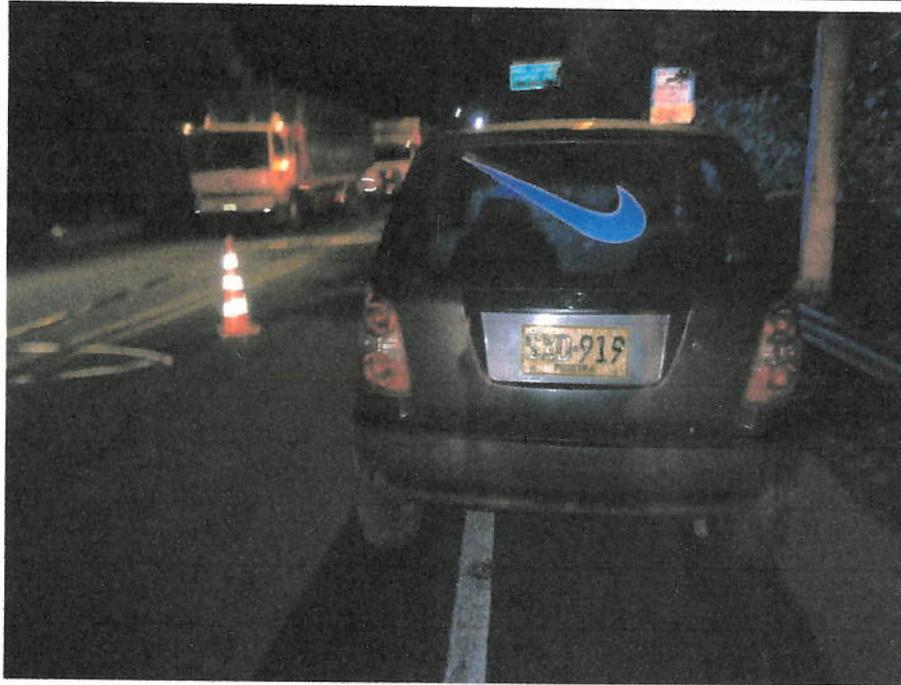
IMAGEN N° 09 FOTOGRAFIA PLANO MEDIO: donde se observa la posición final del vehículo tipo Automóvil de placas SXD919.

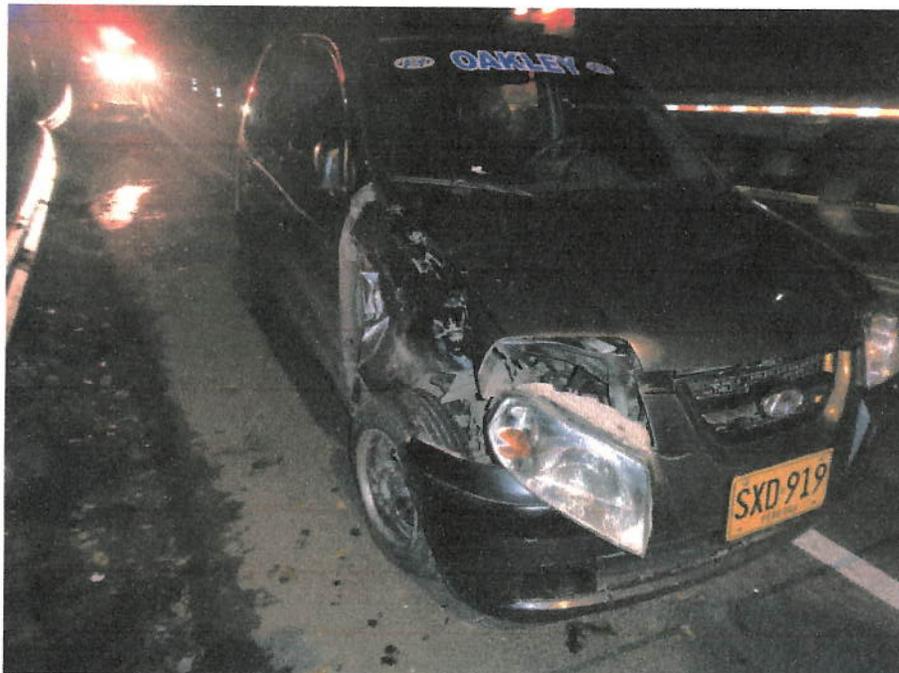
IMAGEN N° 10 FOTOGRAFIA PLANO MEDIO: con el fin de apreciar los daños sufridos del vehículo tipo Automóvil, marca Hyundai, línea Atos Prime GI, placas SXD919, modelo 2011, color Gris, servicio particular, motor G4HCAM019111, chasis MALAB51GABM538770, SOAT Seguros Del Estado S.A, vigencia 24/08/2021, revisión Tecnicomecanica aire limpio Cardisel, vigencia 24/08/2021, Conducido por el señor **BERNARDO ANTONIO VELEZ RAMIREZ** CC 1087555459 de La Virginia, natural de La Virginia, nacido el 31/10/1992, 28 años, soltero, oficios varios, 4 primaria, residente en el corregimiento de Caimalito, paso nivel, casa 404, la Virginia, celular 3135909423, quien resultó ileso.

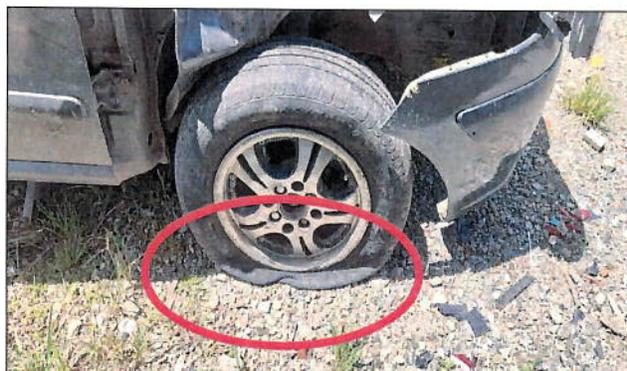
Imagen 3, se observa la llanta neumática delantera lado derecho estallada.

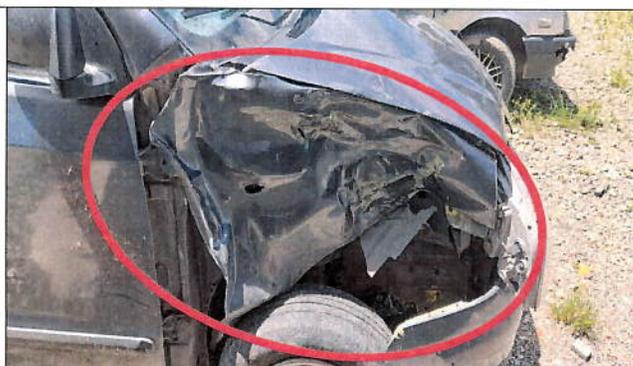
Imagen 4, se observa la nave del guardafango delantero lado derecho destruido.

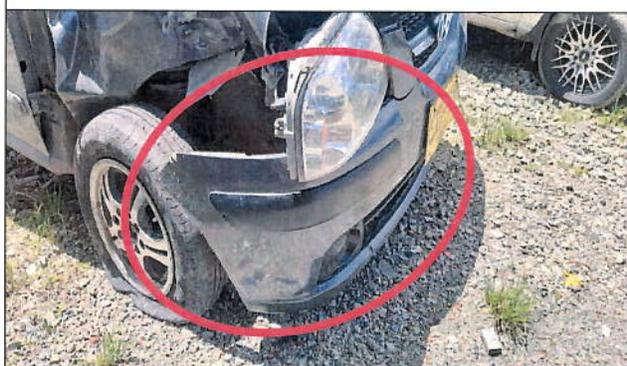
Imagen 5, se observa el bomper delantero lado derecho fisurado y desgrafado del punto de ajuste.

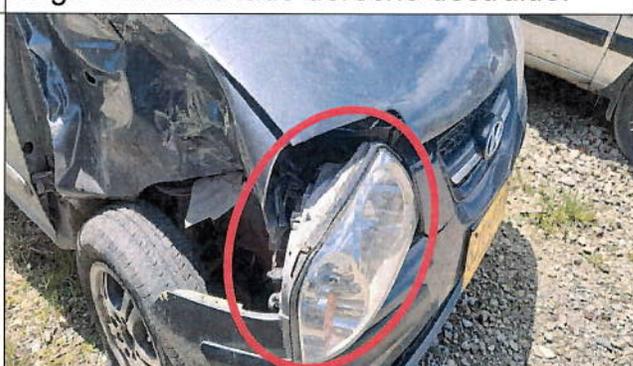
Imagen 6, se observa el conjunto de farola lado derecho destruida.

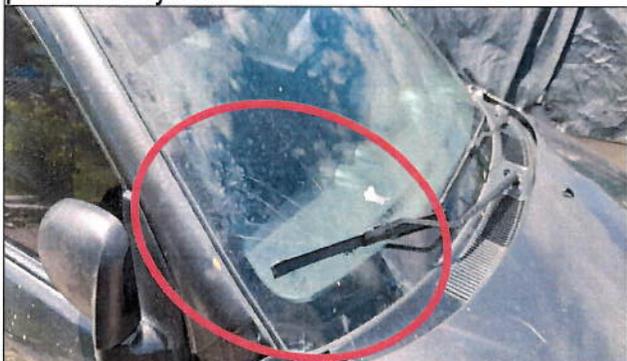
Imagen 7, se observa el vidrio panorámico delantero destruido "poli fragmentado".

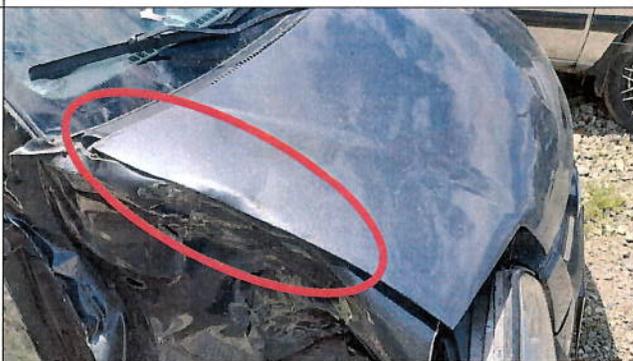
Imagen 8, se observa el capot lado derecho abollado en forma cóncava levemente, con desplazamiento hacia la izquierda.

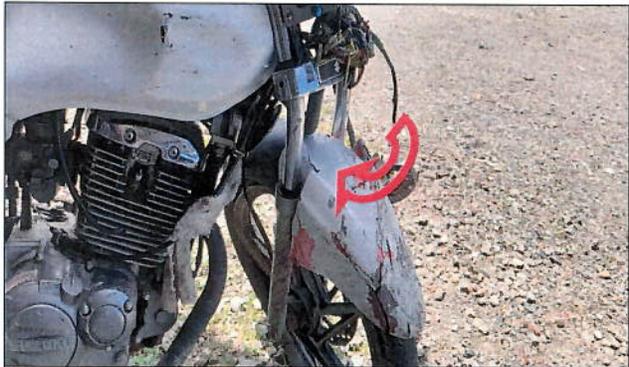
Imagen 3, se observan las barras telescópicas torcidas hacia atrás y giradas hacia la izquierda.

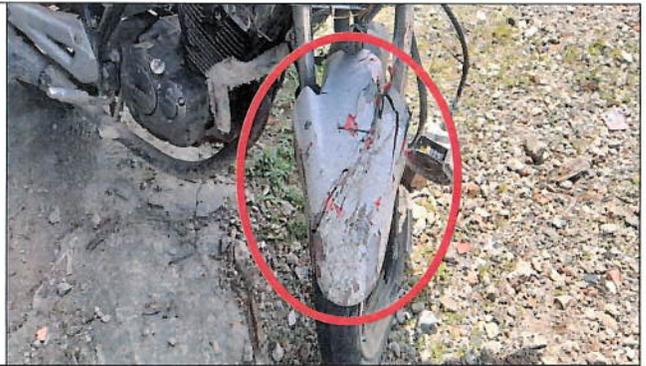
Imagen 4, se observa el guarda fango delantero destruido.

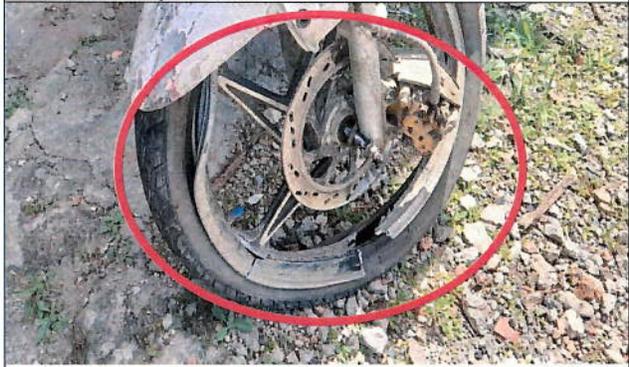
Imagen 5, se observan el rin de la rueda delantera, disco de frenado, el eje de la rueda y mordaza del frenado delantero destruido.

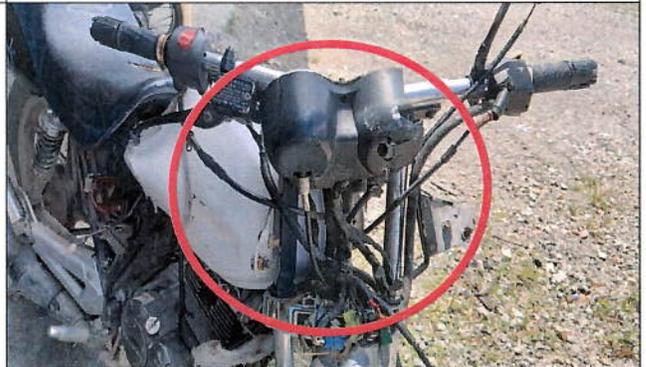
Imagen 6, se observan el tacómetro de velocidades, farola y direccionales delanteras destruidas.

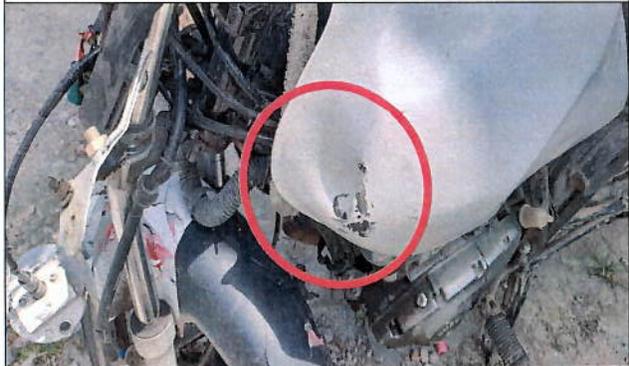
Imagen 7, se observa el tanque de combustible lado izquierdo tercio anterior abollada en forma cóncava con desprendimiento de pintura.

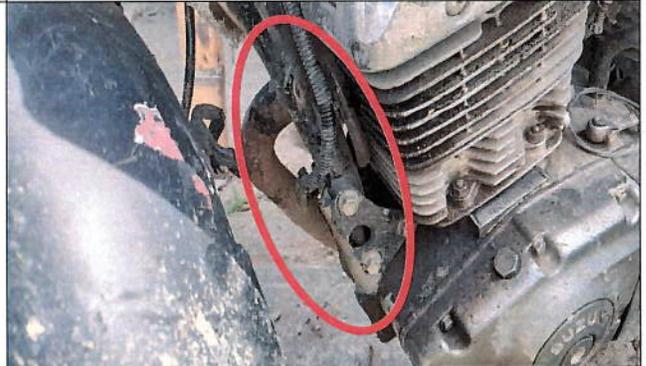
Imagen 8, se observa la diagonal del chasis destruida con desplazamiento hacia atrás.

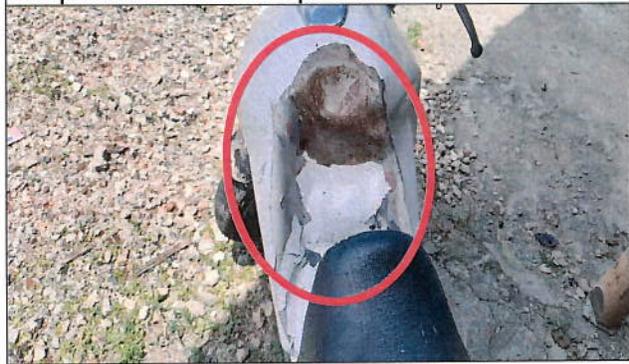
Imagen 9, se observa el tanque de combustible tercio posterior cara superior destruida con desprendimiento de pintura.

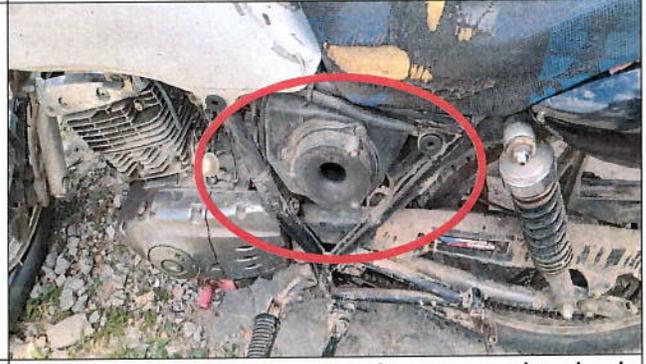
Imagen 10, se observa la ausencia de la tapa lateral lado izquierdo.

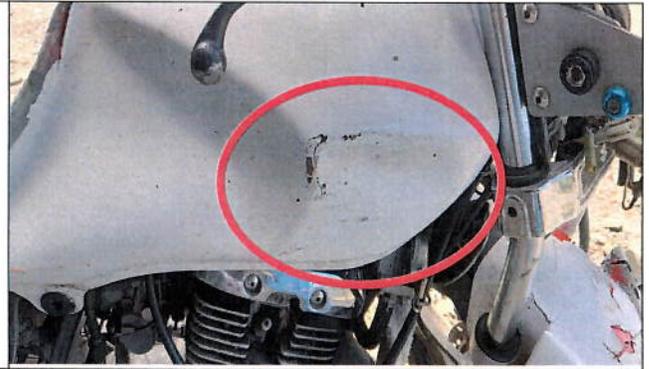
Imagen 12, se observa el tanque de combustible lado derecho abollado en forma cóncava y rayado por derrape.

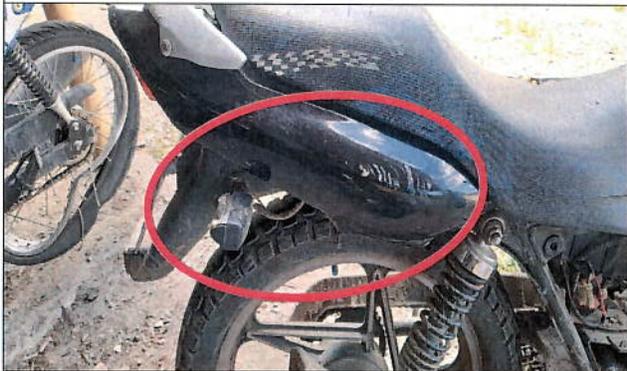
Imagen 13, se observa la carcasa lateral lado derecho rayada por derrape, la lente de la direccional trasera lado derecho destruida.

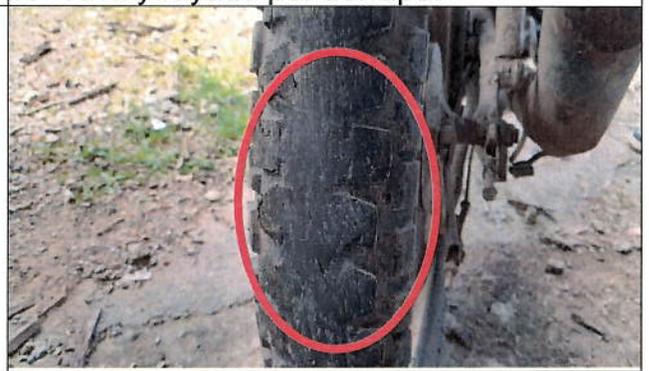
Imagen 14, se observa la llanta neumática trasera no presenta el labrado reglamentario en la cara rodante para la adherencia en el manto vial
