6-IDENTIFICACIÓN DEL VEHÍCULO AL CUAL SE LE REALIZA EL CONCEPTO TÉCNICO

ALBUM FOTOGRÁFICO

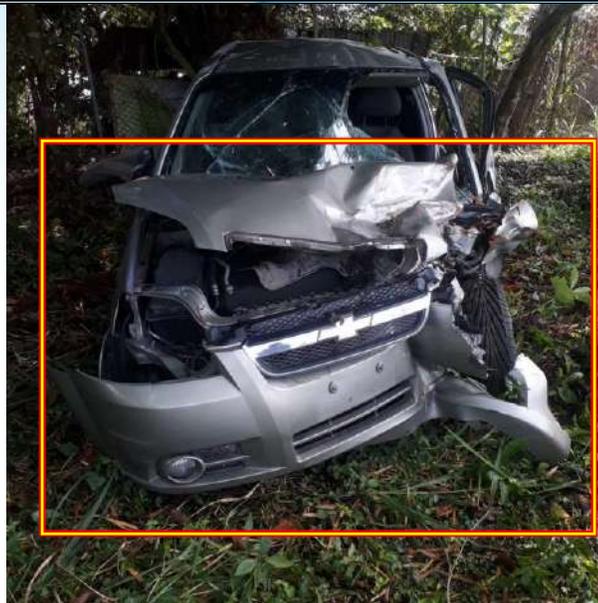
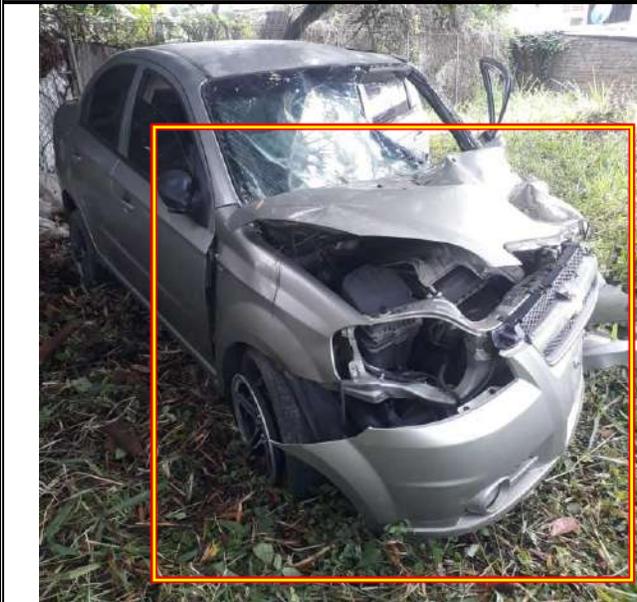
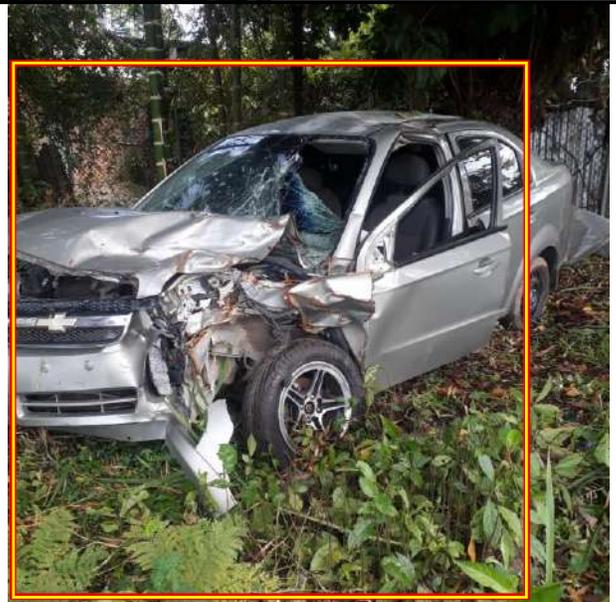
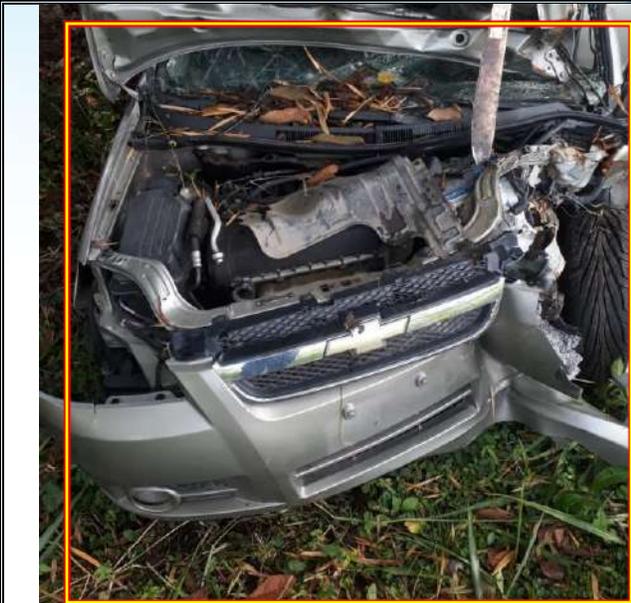
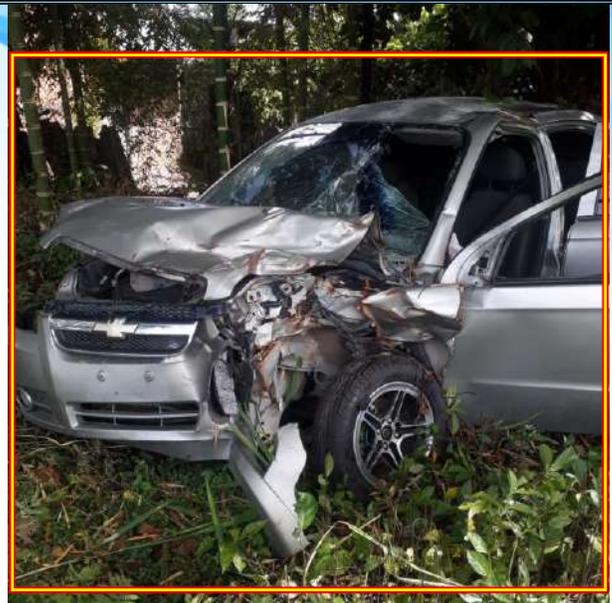
Fotografías número 1, 2, 3, 4 y 5 primer plano, plano medio y plano general: En estas imágenes se observa y se resalta la parte anterior del vehículo clase AUTOMÓVIL de placas **KIM-195**, se evidencian daños en el segmento del bómper, del capó, de la placa anterior, del sistema de luces y cableado eléctrico, en el componente de los guardafangos, de los guardapolvos anteriores, y del parabrisas anterior, en el conjunto del radiador, del filtro de aire, del filtro del aceite, de la batería, de la persiana y demás componentes del sistema motor, en conjunto de los paraleles, en el segmento del travesaño anterior y en el segmento del chasis: Conjunto en mal estado.

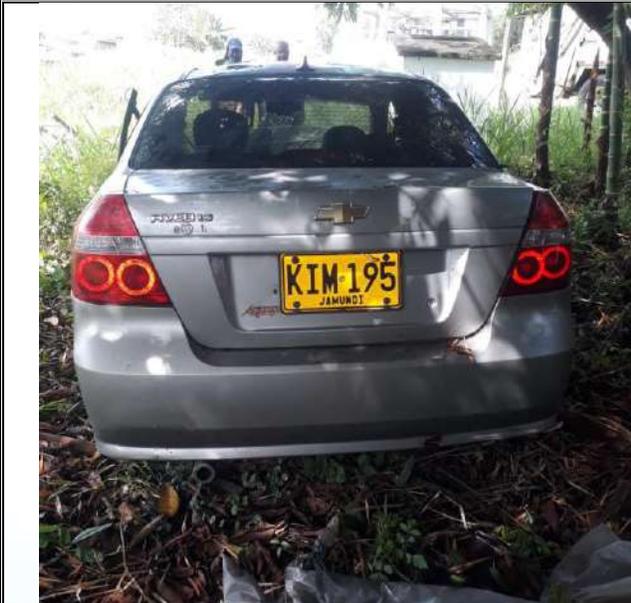
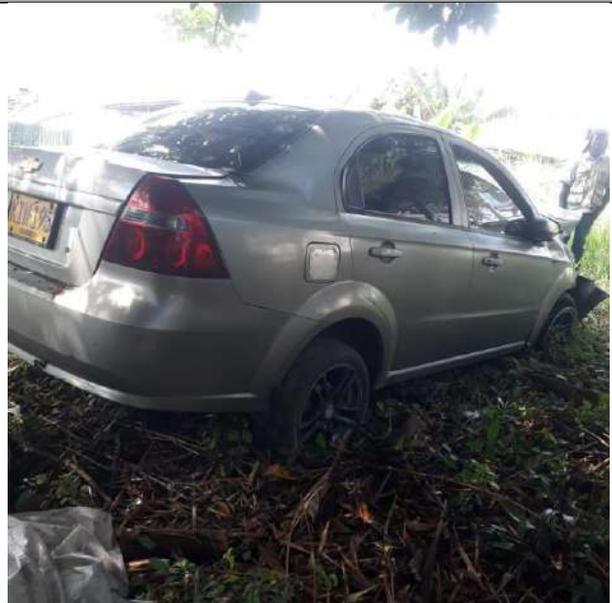
Fotografías número 6 y 7 plano medio y primer plano: En estas imágenes se observa y se resalta la parte posterior del vehículo clase AUTOMÓVIL de placas **KIM-195**, no se evidencian

daños atribuibles al accidente de tránsito, Conjunto en mal estado, debido a la afectación del chasis.

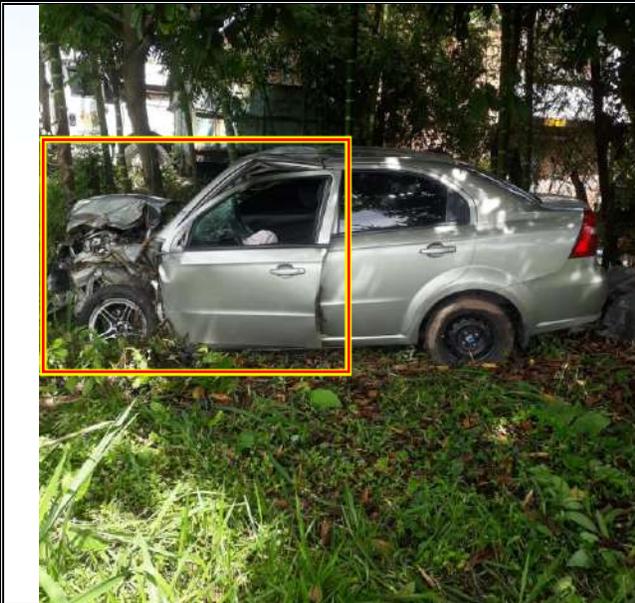
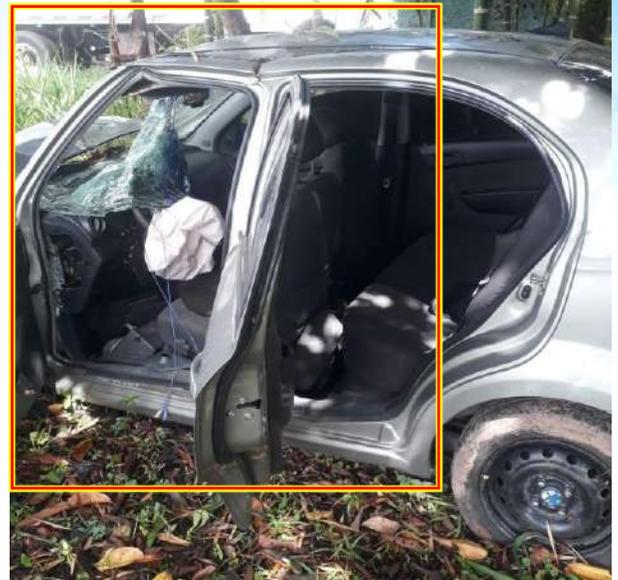
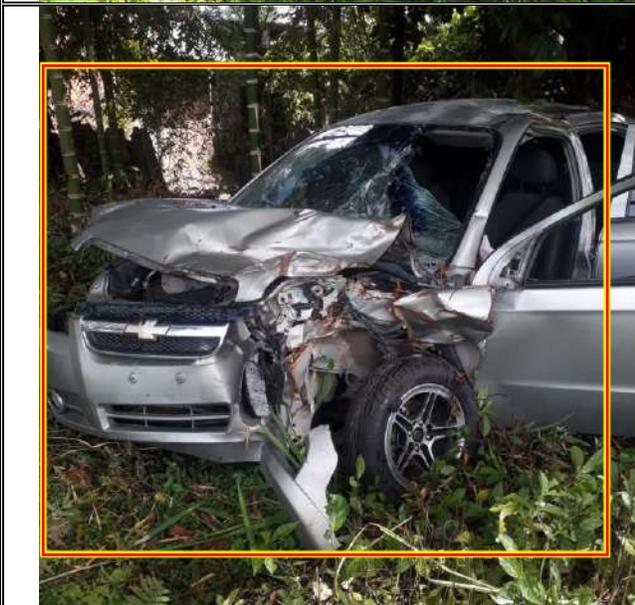
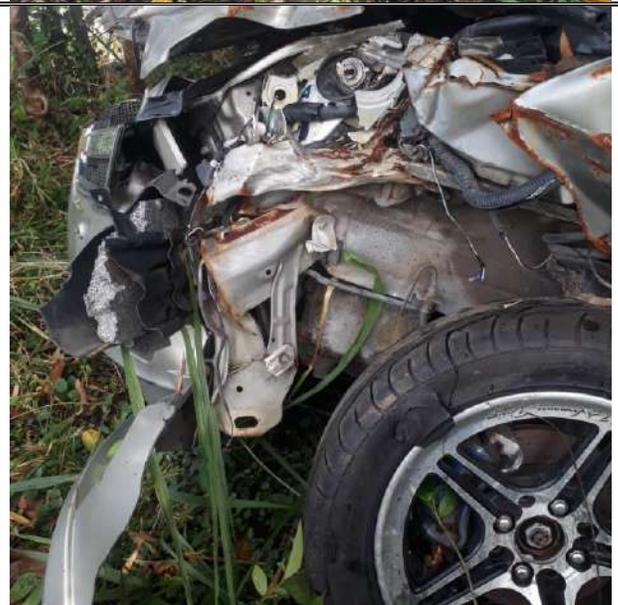
Fotografías número 9 y 10 plano medio y plano general: En estas imágenes se observa y se resalta la parte lateral izquierda del vehículo clase AUTOMÓVIL de placas **KIM-195**, se evidencian daños en el bómper, capó, placa anterior, en los sistemas de luces y cableado eléctrico parte anterior, en el componente de los guardafangos y los guardapolvos anteriores, en el eje anterior, en el conjunto del vidrio panorámico anterior, parales anteriores, y chasis en general de la parte anterior, se aprecian también daños significativos en el sistema motor: Conjunto en mal estado.

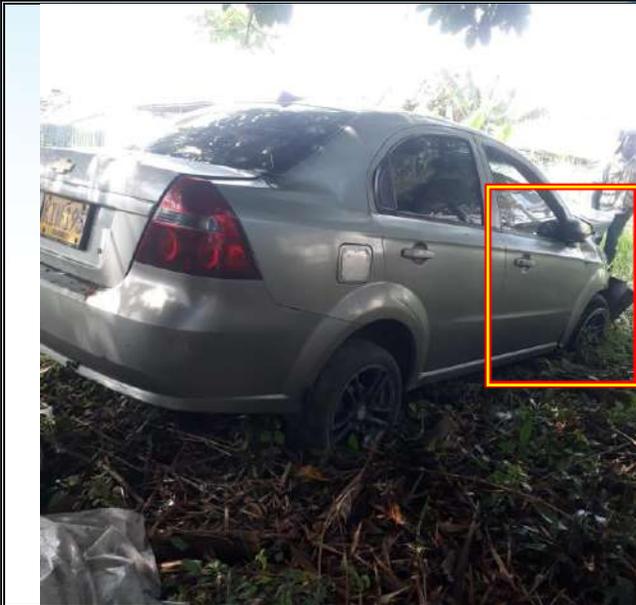
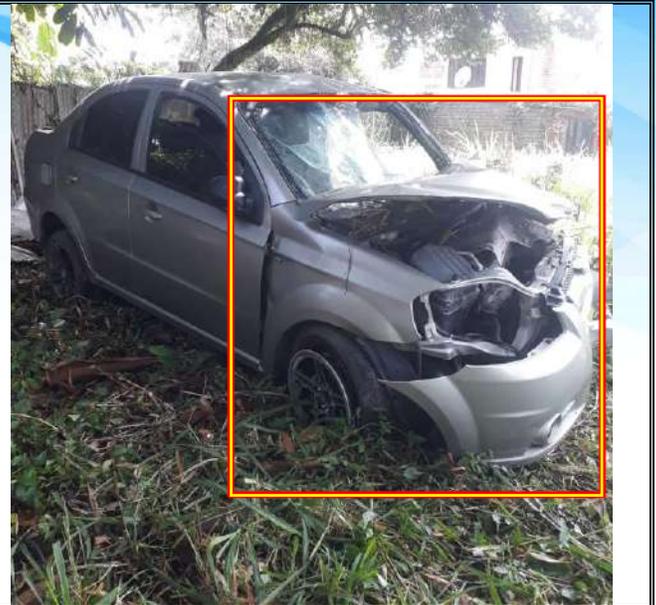
Fotografía número 11 y 12 plano medio y primer plano: En estas imágenes se observa y se resalta la parte lateral derecha del vehículo clase AUTOMÓVIL de placas **KIM-195**, se evidencian daños en el conjunto del bómper y capó, placa anterior, en los sistemas de luces y cableado electrico parte anterior, en el vidrio panoramico anterior, en el conjunto de los parales anteriores y en llanta anterior, se aprecian tambien, daños significaivos en el componente del motor: Conjunto en mal estado.

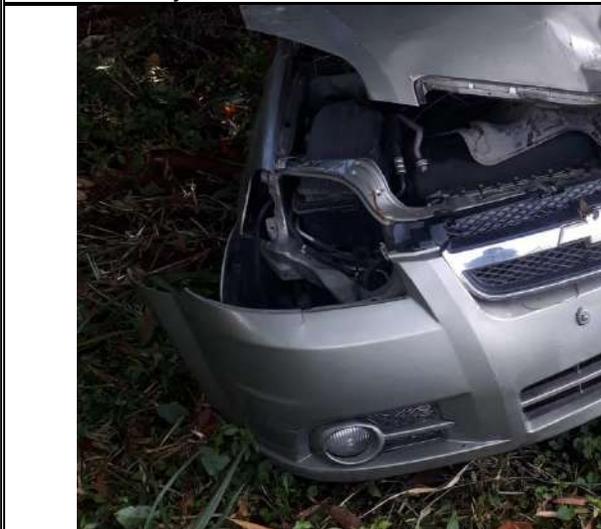
Fotografía número 13 en primer plano: En esta imagen se observa el sistema de alumbrado anterior derecho del vehículo de placas **KIM-195**, se aprecia rotura y desprendimiento del componente y su cableado eléctrico: Conjunto en mal estado.

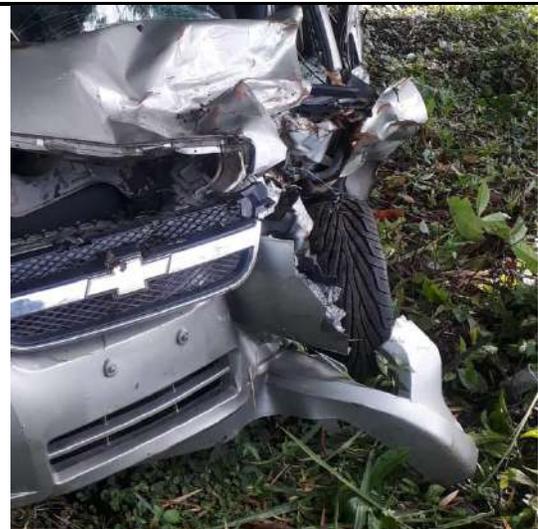
Fotografía número 14 en primer plano: En esta imagen se observa el sistema de alumbrado anterior izquierdo del vehículo de placas **KIM-195**, se aprecia rotura y desprendimiento del componente y su cableado eléctrico: Conjunto en mal estado.

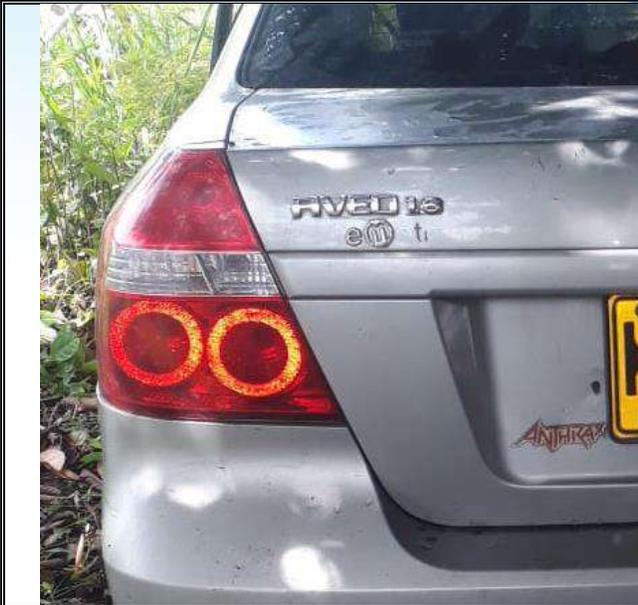
Fotografía número 15 en primer plano: En esta imagen se observa el sistema de alumbrado posterior izquierdo del vehículo de placas **KIM-195** Conjunto en buen estado estructural.

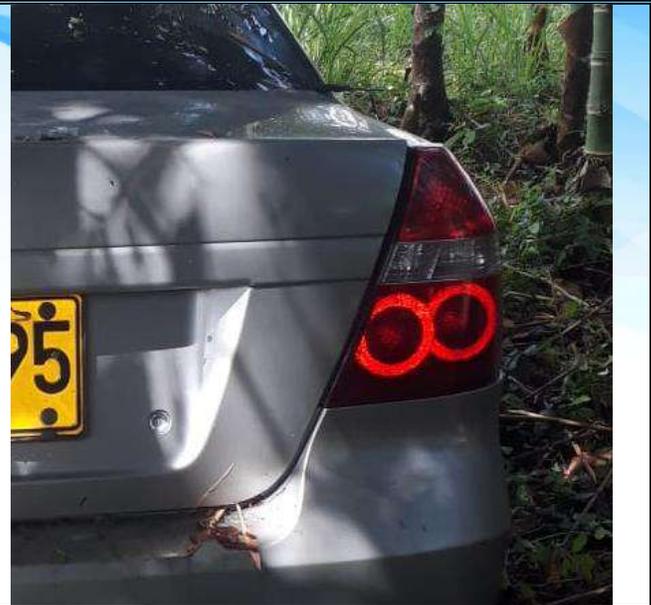
Fotografía número 16 en primer plano: En esta imagen se observa el sistema de alumbrado posterior derecho del vehículo de placas **KIM-195**: Conjunto en buen estado estructural.

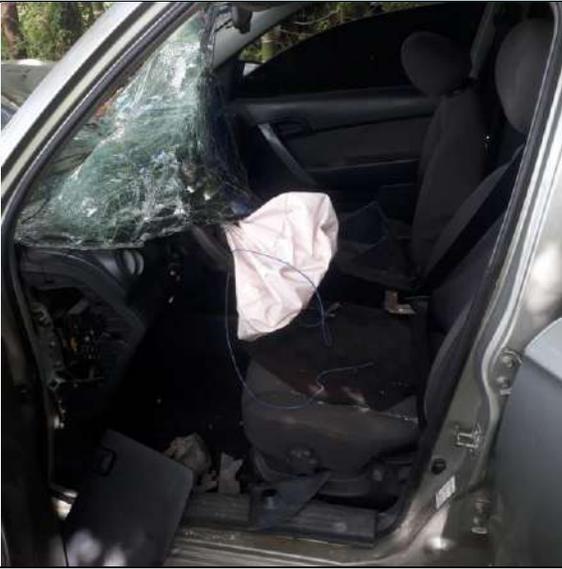
Fotografía número 17 en primer plano: En esta imagen se observa el interior del vehículo de placas **KIM-195**, donde se aprecia la parte anterior, presenta activación de la bolsa de aire y rotura del vidrio panorámico: Conjunto en mal estado.

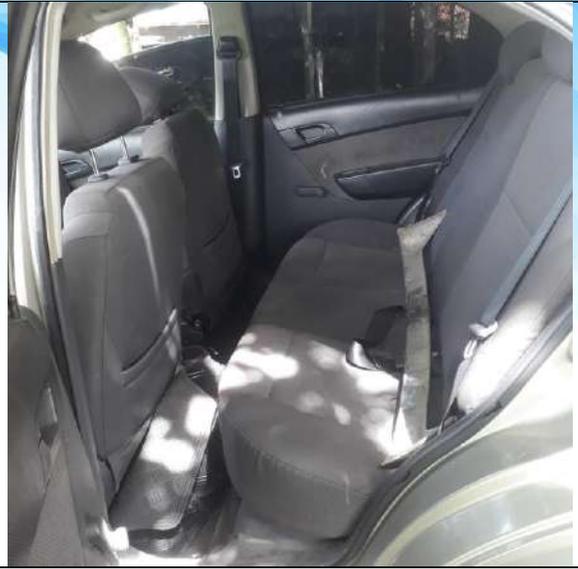
Fotografía número 18 en primer plano: En esta imagen se observa el interior del vehículo de placas **KIM-195**, donde se aprecia la parte posterior: Conjunto en buen estado.

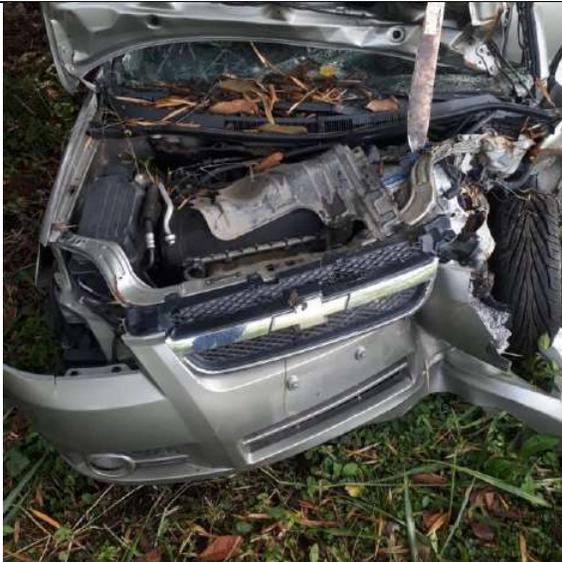
Fotografía número 19 en primer plano: En esta imagen se observa el interior del vehículo de placas **KIM-195**, donde se aprecia el sistema motor, se aprecian fuertes daños en los componentes del sistema motor: Conjunto en mal estado.

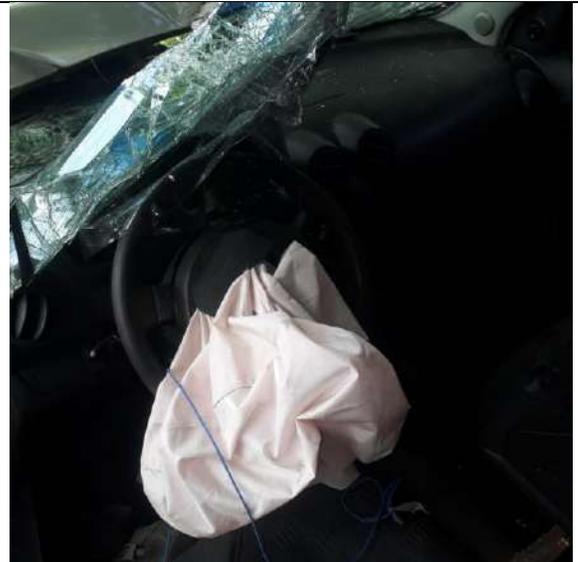
Fotografía número 20 en primer plano: En esta imagen se observa el volante del vehículo de placas **KIM-195**, se aprecia activación de la bolsa de aire: Conjunto en mal estado.

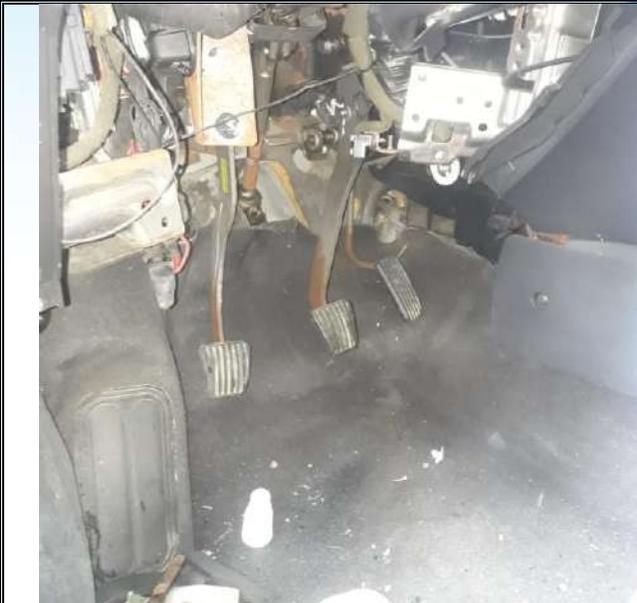
Fotografía número 21 en primer plano: En esta imagen se observan los pedales del vehículo de placas **KIM-195**: Conjunto en buen estado estructural.

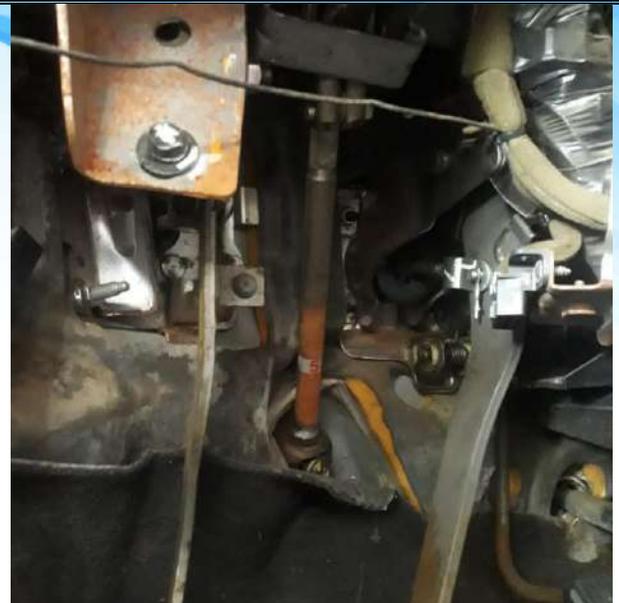
Fotografía número 22 en primer plano: En esta imagen se observa el poste de la dirección del vehículo de placas **KIM-195**: Conjunto en buen estado estructural.

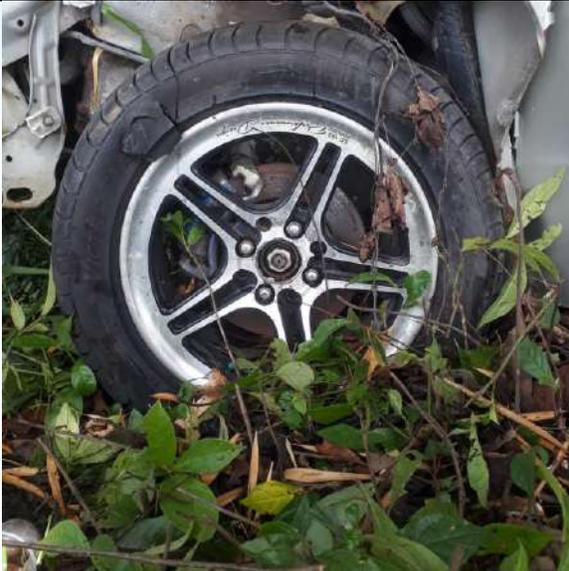
Fotografía número 32 en primer plano: En esta imagen se observa la llanta anterior izquierda del vehículo de placas **KIM-195**, se aprecia rotura del componente: Conjunto en mal estado.

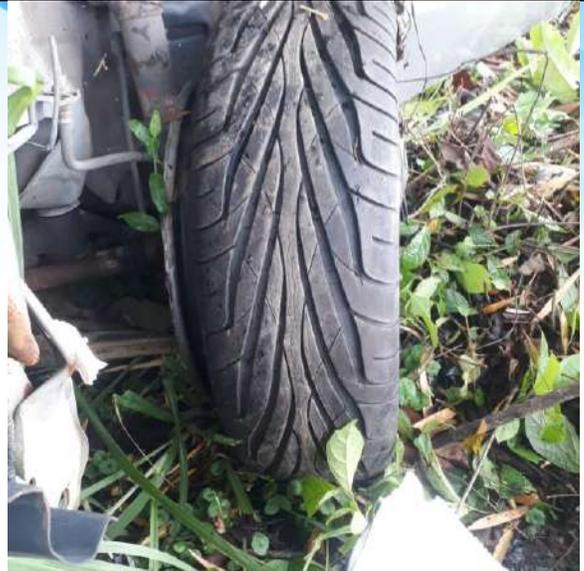
Fotografía número 33 en primer plano: En esta imagen se observa el labrado de la llanta anterior izquierda del vehículo de placas **KIM-195**: Llanta tipo neumática, Según el profundímetro el labrado de la llanta es de 6.1mm, en buen estado.

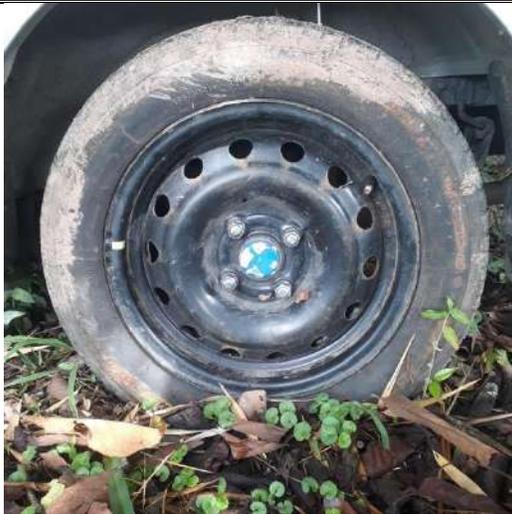
Fotografía número 34 en primer plano: En esta imagen se observa la llanta posterior izquierda del vehículo de placas **KIM-195**: Conjunto en buen estado estructural.

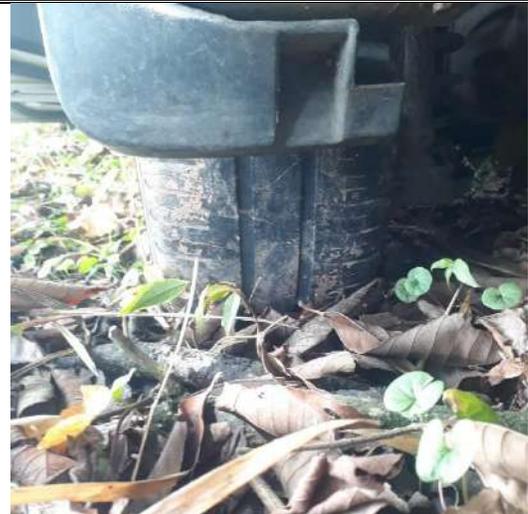
Fotografía número 35 en primer plano: En esta imagen se observa el labrado de la llanta posterior izquierda del vehículo de placas **KIM-195**: Llanta tipo neumática, Según el profundímetro el labrado de la llanta es de 4.3mm, en buen estado.

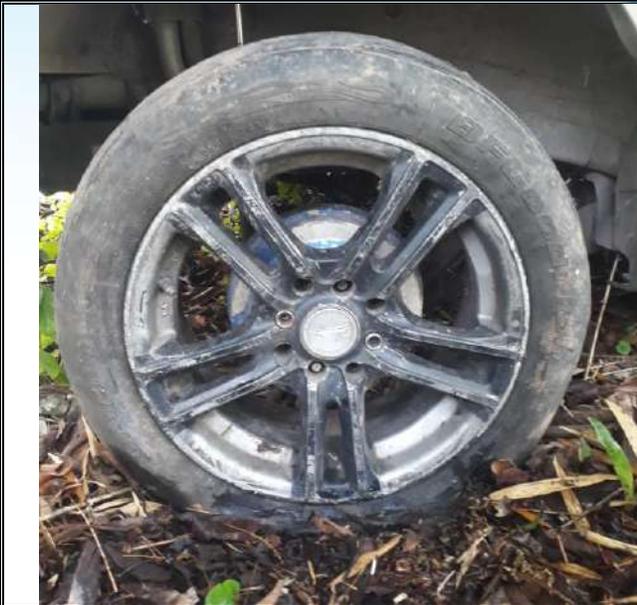
Fotografía número 36 en primer plano: En esta imagen se observa la llanta posterior derecha del vehículo de placas **KIM-195**: Conjunto en buen estado estructural.

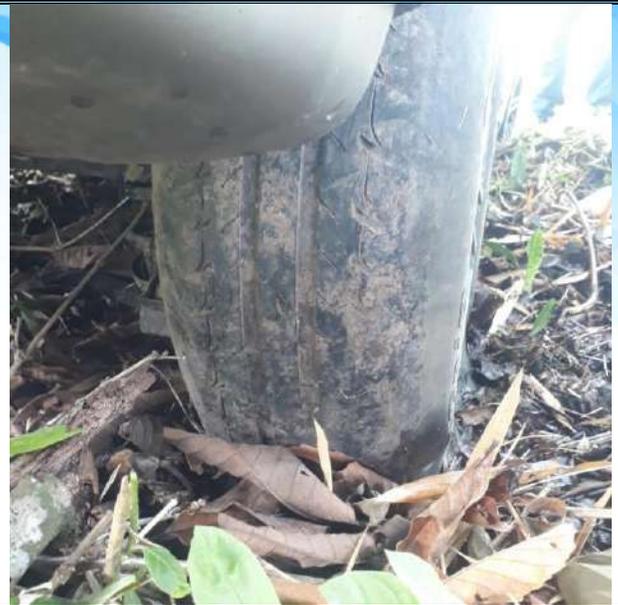
Fotografía número 37 en primer plano: En esta imagen se observa el labrado de la llanta posterior derecha del vehículo de placas **KIM-195**: llanta tipo neumática, Según el profundímetro el labrado de la llanta es de 2.6 mm, regular estado.

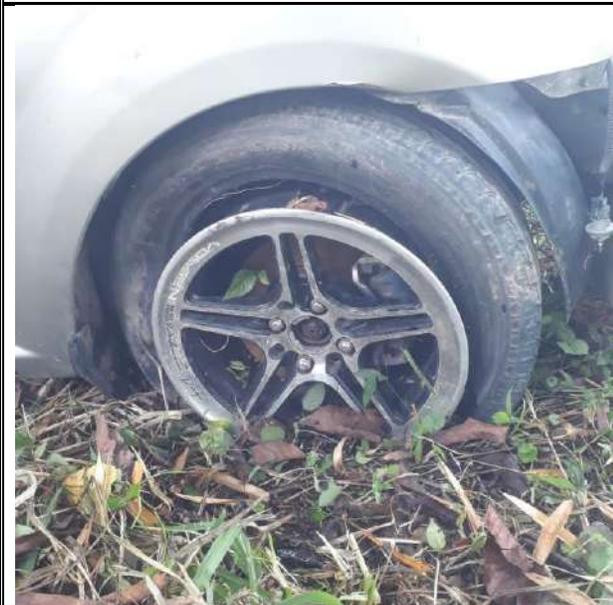
Fotografía número 36 en primer plano: En esta imagen se observa la llanta anterior derecha del vehículo de placas **KIM-195**, se

aprecia rotura y deformación del componente:
Conjunto en buen estado.

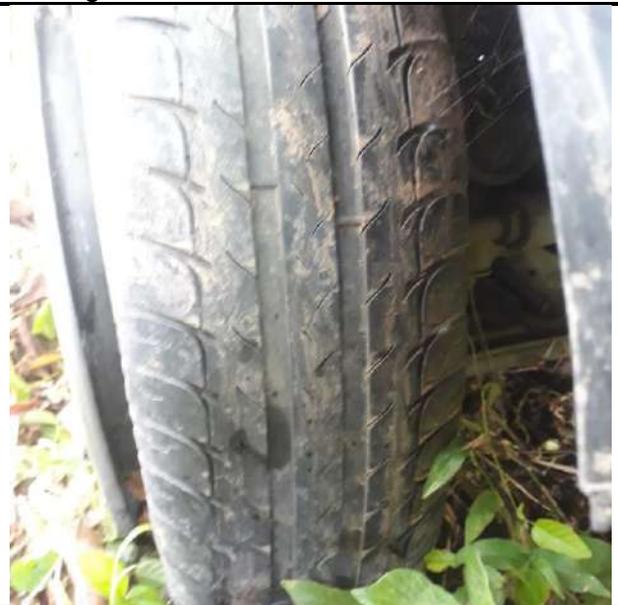
Fotografía número 37 en primer plano: En esta imagen se observa el labrado de la llanta anterior derecha del vehículo de placas **KIM-195**: llanta tipo neumática, Según el

profundímetro el labrado de la llanta es de
5.1mm, en buen estado.

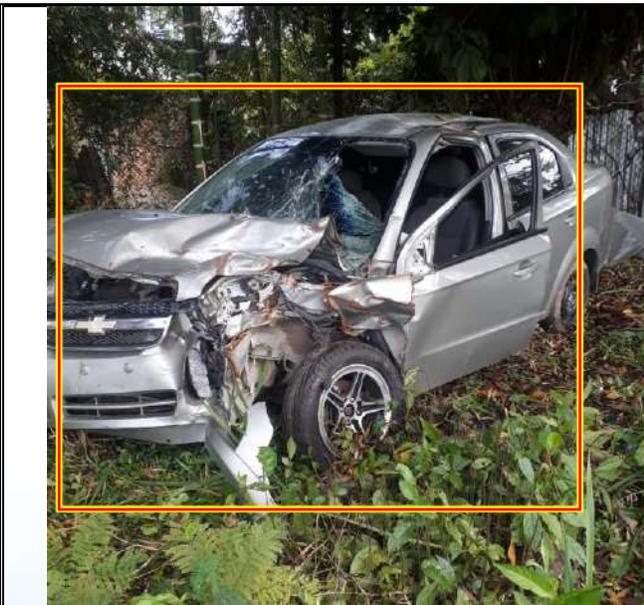
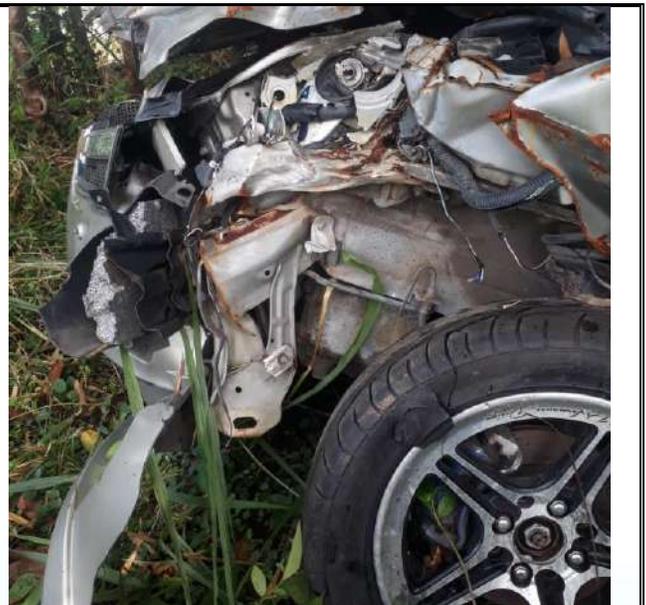
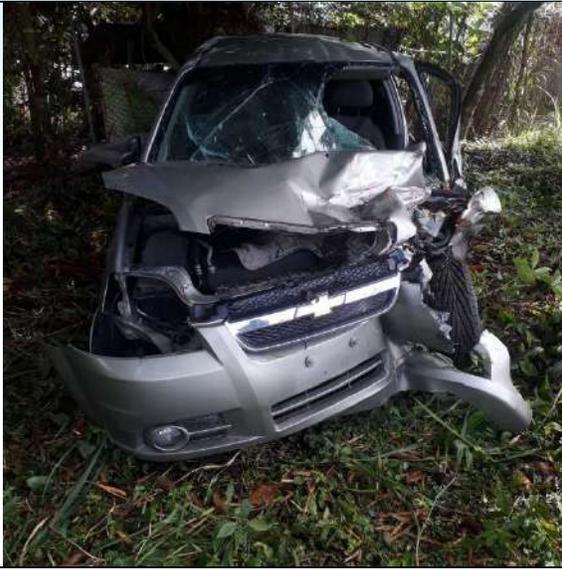
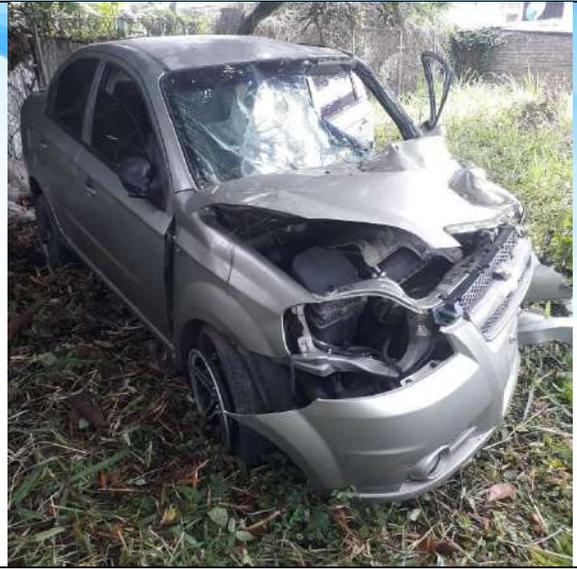
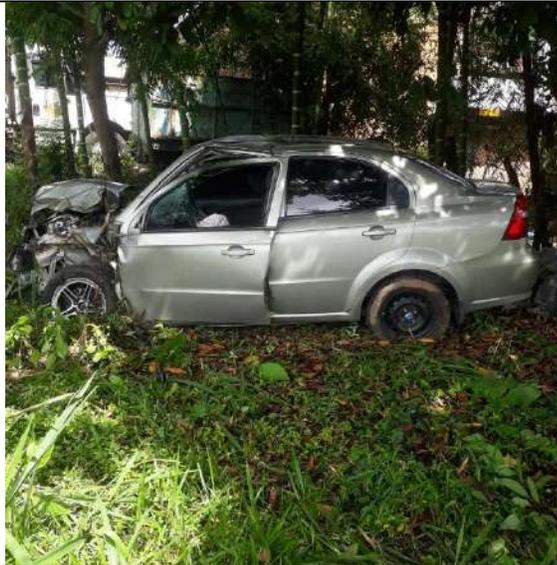
En esta imagen se observan y se resaltan todos los daños que posee el vehículo de placas **KIM-195**, debido al accidente de tránsito presenta: **Rotura, deformación y desprendimiento del sistema de bómper, deformación, hundimiento, rayones y fisuras en el segmento del capó, desprendimiento total de la placa anterior, rotura y desprendimiento total del sistema de luces anterior y su cableado eléctrico, hundimiento en paral A anterior izquierdo, deformación y hundimiento en el del segmento del chasis costado derecho e izquierdo, hundimiento y deformación en el componente del guardafangos anterior izquierdo, rotura del segmento del vidrio panorámico, desviación total de conjunto motor, desviación total de la punta anterior izquierda del chasis, deformación total en chasis mono casco : Conjunto en mal estado.**

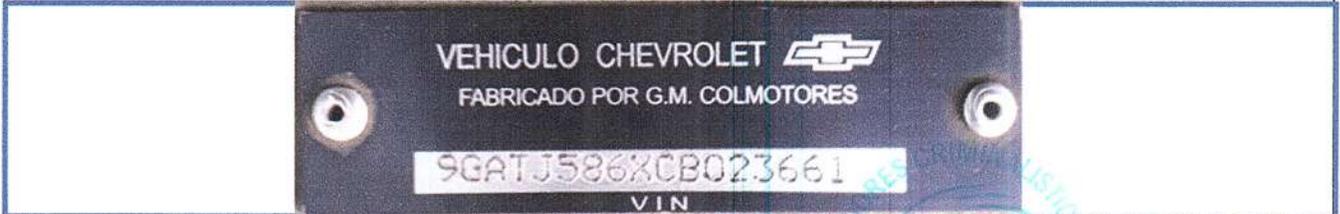
Foto de chasis

LOS GUARISMOS DEL CHASIS 9GATJ586XCB023661, BUEN ESTADO DE CONSERVACIÓN.

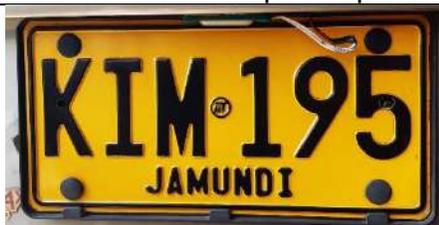
0.9 La placa de circulación de tránsito: **KIM 195**, corresponden con la diferenciación de cada una de su clase y tipo. Posee el aluminio, la cinta reflectiva, el troquelado, cortes y demás, cumplen con la ficha técnica: MT-001 del Ministerio de Transporte que la hace distintiva de cada vehículo.

Imagen: En esta imagen se observa la placa posterior de la matrícula del automotor **KIM 195**, clase Automóvil: Conjunto en buen estado. (Es de anotar que no se aporta fotografía de la placa anterior del automóvil ya que en el momento del accidente de tránsito esta desprendió totalmente del vehículo).

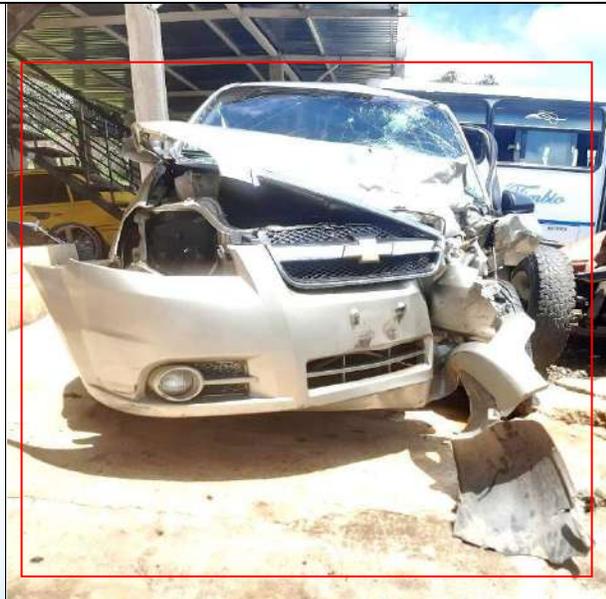
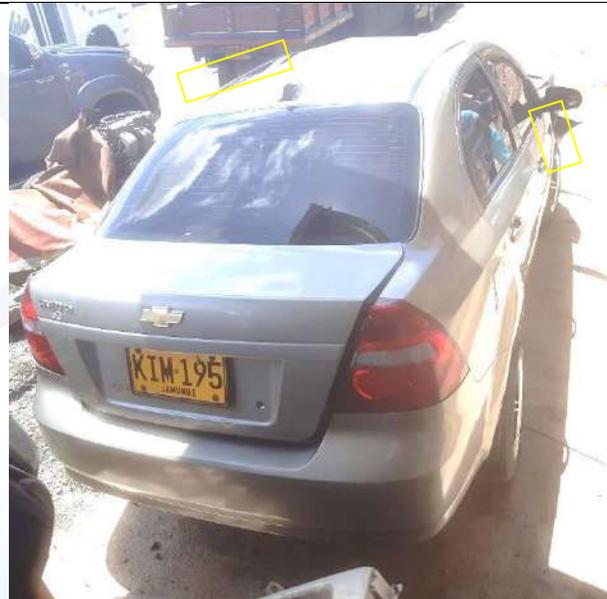
Imagen N° 1: En esta imagen se observa la parte anterior del vehículo clase Automóvil, se aprecia recuadro en color rojo el cual indica fisuras, hundimientos y rayones desprendimiento de la placa y del bómper, deformación del capot, rotura del vidrio panorámico, desviación y espaciamento de los segmentos del sistema motor, hundimiento y deformación del travesaño anterior y el chasis, hundimiento del radiador, espaciamento del brazo de la dirección y del sistema de suspensión anterior izquierdo, desprendimiento del guardapolvos y el guardabarros lateral izquierdo, desprendimiento parcial del guardapolvos lateral derecho, rotura de la llanta izquierda, rayones en el rin, deformación del guardafangos izquierdo y derecho, deformación de las puertas anterior y posterior izquierda, deformación del segmento del techo, rotura de la ventana de la puerta anterior izquierda, desprendimiento de todo el sistema de luces anterior, desprendimiento del cableado eléctrico, actuación de la bolsa de aire, múltiples abolladuras, hendiduras y hundimientos con afectación en el eje anterior izquierdo, amortiguador, paso rueda, posible rotura de tijera, brazo axial, mordaza y caliper, posible daño en barra estabilizadora, desalojo en la unión de la aleta anterior, espaciamento en el tablero de instrumentos: Conjunto en mal estado.

Imagen N° 2: En esta imagen se observa la parte posterior del vehículo clase Automóvil, se aprecian recuadros en color amarillo el cual indica deformación del segmento del techo, deformación del guardafangos anterior derecho: Conjunto en mal estado.

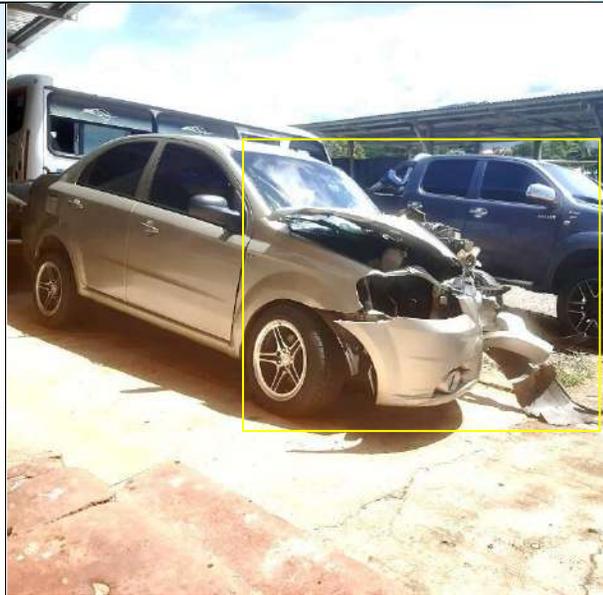
Imagen N° 3: En esta imagen se observa la parte lateral derecha del vehículo clase Automóvil, se aprecia recuadro en color amarillo el cual indica fisuras, hundimientos y rayones desprendimiento de la placa y del bómper, deformación del capot, rotura del vidrio panorámico, desviación y espaciado de los segmentos del sistema motor, hundimiento y deformación del travesaño anterior y el chasis, hundimiento del radiador, espaciado del brazo de la dirección y del sistema de suspensión anterior izquierdo, desprendimiento parcial del guardapolvos lateral derecho, deformación del guardafangos izquierdo, deformación del segmento del techo, desprendimiento de todo el sistema de luces anterior, desprendimiento del cableado eléctrico, actuación de la bolsa de aire, múltiples abolladuras, hendiduras y hundimientos con afectación en el eje anterior izquierdo, amortiguador, paso rueda, posible rotura de tijera, brazo axial, mordaza y caliper, posible daño en barra estabilizadora, desalojo en la unión de la aleta anterior : Conjunto en mal estado.

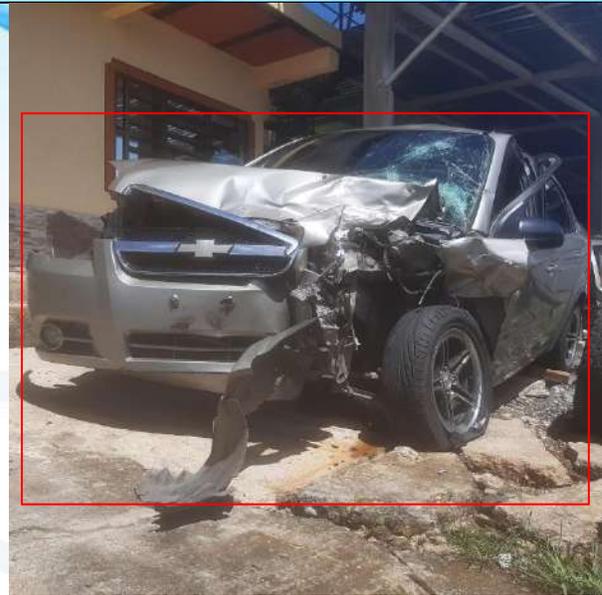
Imagen N° 4: En esta imagen se observa la parte lateral izquierda del vehículo clase Automóvil se aprecia recuadro en color rojo el cual indica fisuras, hundimientos y rayones desprendimiento de la placa y del bómper, deformación del capot, rotura del vidrio panorámico, desviación y espaciado de los segmentos del sistema motor, hundimiento y deformación del travesaño anterior y el chasis, hundimiento del radiador, espaciado del brazo de la dirección y del sistema de suspensión anterior izquierdo, desprendimiento del guardapolvos y el guardabarros lateral izquierdo, rotura de la llanta izquierda, rayones en el rin, deformación del guardafangos derecho, deformación de las puertas anterior y posterior izquierda, deformación del segmento del techo, rotura de la ventana de la puerta anterior izquierda, desprendimiento de todo el sistema de luces anterior, espaciado en el tablero de instrumentos, desprendimiento del cableado eléctrico, actuación de la bolsa de aire, múltiples abolladuras, hendiduras y hundimientos con afectación en el eje anterior izquierdo, amortiguador, paso

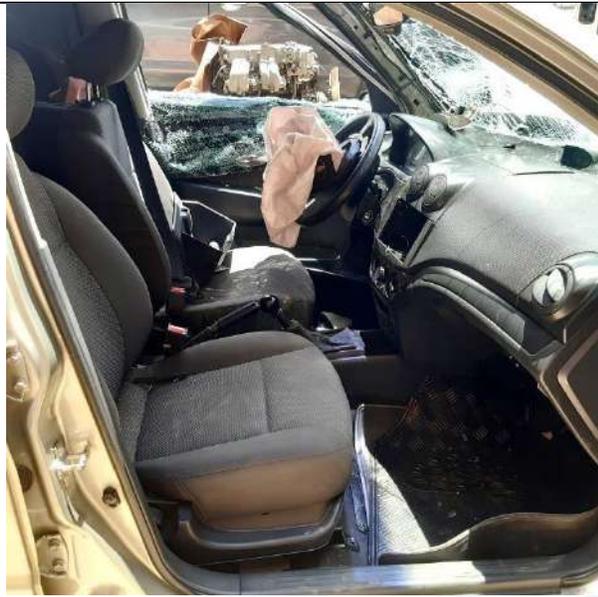
Imagen N° 5: En esta imagen se observa el interior del vehículo clase Automóvil, donde se aprecia la parte anterior se evidencia rotura del vidrio panorámico, activación de la bolsa de aire, rotura de la ventana de la puerta anterior izquierda, deformación de la puerta izquierda, deformación del segmento del techo, espaciamiento en el tablero de instrumentos: Conjunto en mal estado.

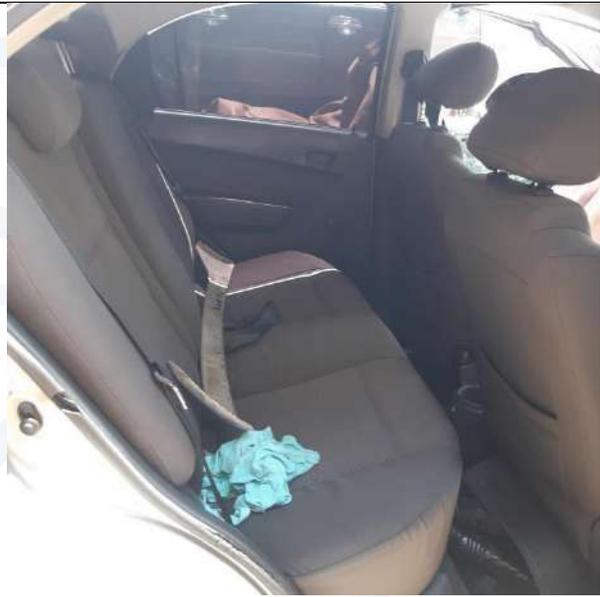
Imagen N° 6: En esta imagen se observa el interior del vehículo clase Automóvil, donde se aprecia posterior se evidencia deformación de la puerta izquierda: Conjunto en mal estado.

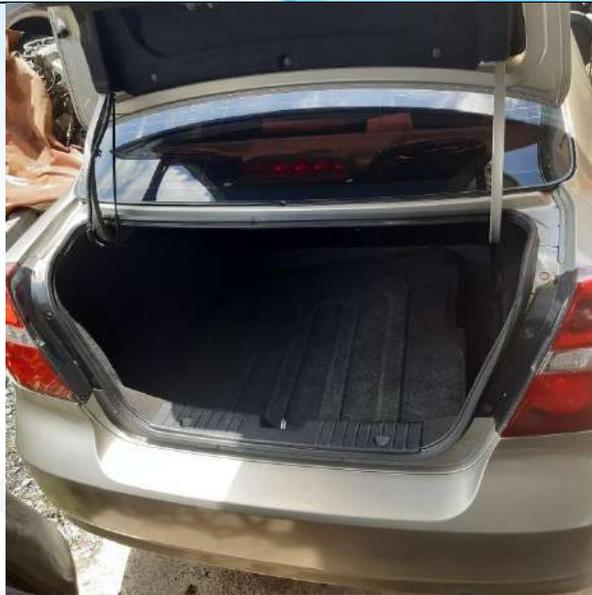
Imagen N° 7: En esta imagen se observa a el interior del vehículo clase Automóvil, donde se aprecia el baúl: Conjunto en buen estado.

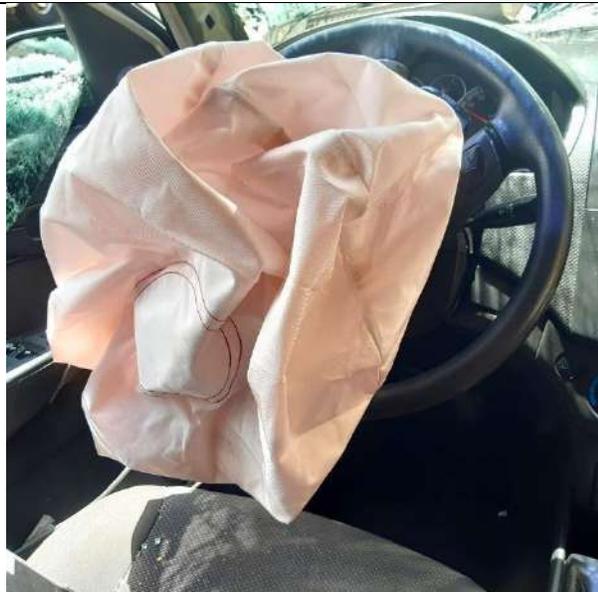
Imagen N° 8: En esta imagen se observa el volante del vehículo clase Automóvil se evidencia activación de la bolsa de aire: Conjunto en mal estado.

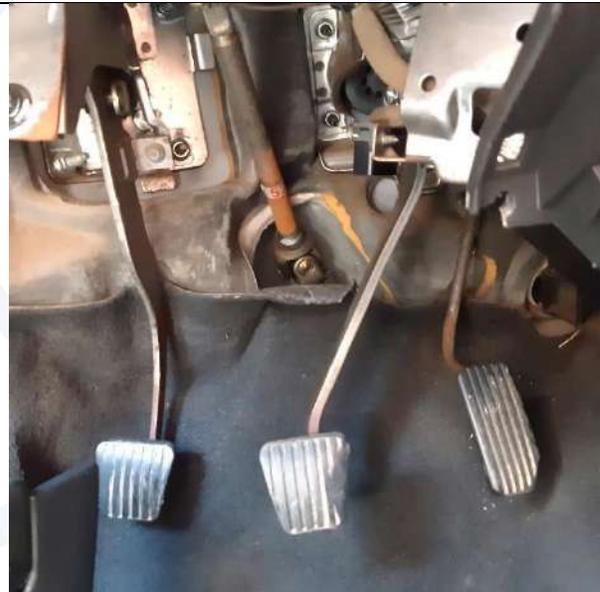
Imagen N° 9: En esta imagen se observan los pedales del vehículo clase Automóvil: Conjunto en buen estado.

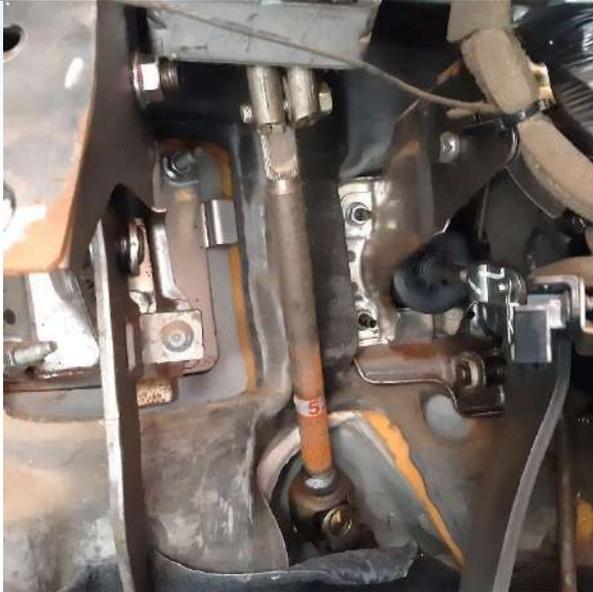
Imagen N° 10: En esta imagen se observa la columna de la dirección del vehículo clase Automóvil: Conjunto en buen estado.

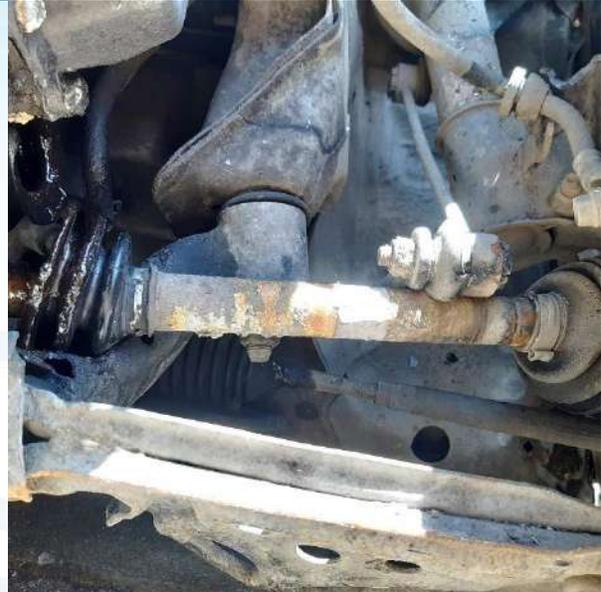
Imagen N° 11: En esta imagen se observa el brazo de la dirección del vehículo clase Automóvil se evidencia espaciamiento en su componente: Conjunto en mal estado.

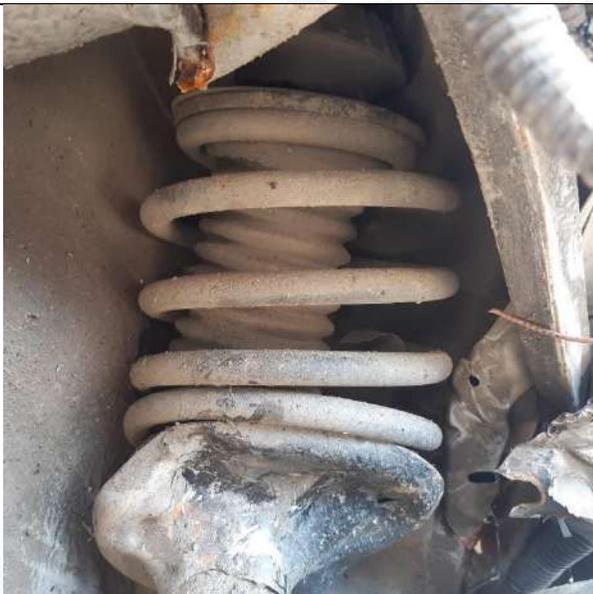
Imagen N° 12: En esta imagen se observa el sistema de suspensión tipo espiral

mecánico de resorte e hidráulico anterior costado izquierdo del vehículo clase Automóvil se evidencia espaciamiento en su componente: Conjunto en mal estado.

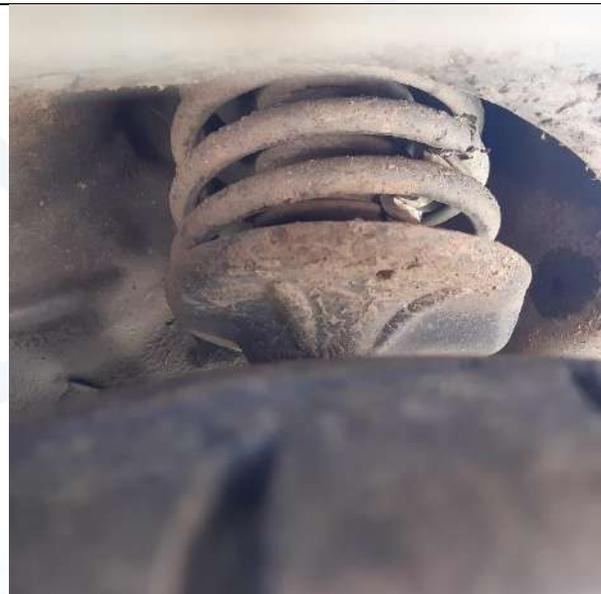
Imagen N° 13: En esta imagen se observa el sistema de suspensión tipo espiral

mecánico de resorte e hidráulico anterior costado derecho del vehículo clase Automóvil: Conjunto en buen estado.

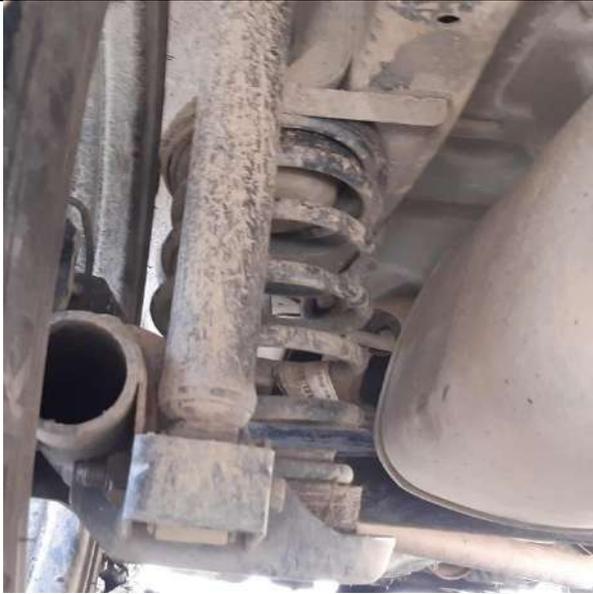
Imagen N° 14 y 15: En estas imágenes se observa el sistema de suspensión tipo espiral mecánico de resorte e hidráulico posterior costado izquierdo y derecho del vehículo clase Automóvil: Conjunto en buen estado.

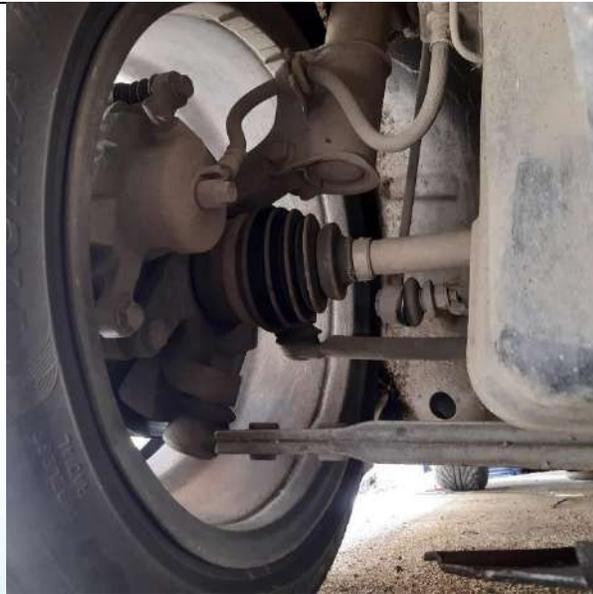
Imagen N° 16: En esta imagen se observa el sistema de frenos tipo mordaza y disco anterior costado derecho del vehículo clase Automóvil: Conjunto en buen estado.

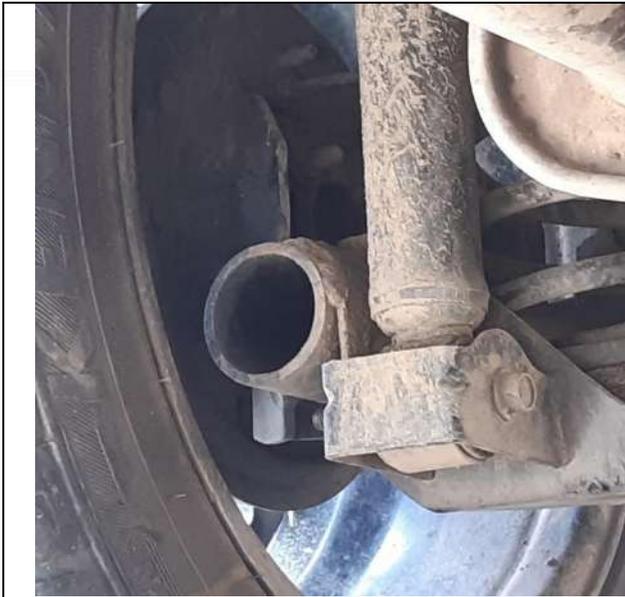
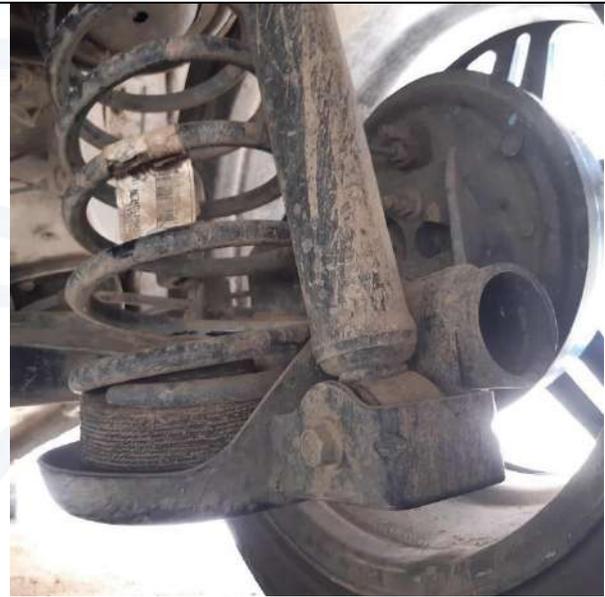
Imagen N° 18 y 19: En estas imágenes se observa el sistema de frenos tipo hidráulicos de campana y bandas posterior costado izquierdo y derecho del vehículo clase Automóvil: Conjunto en buen estado.
