6-IDENTIFICACIÓN DEL VEHÍCULO AL CUAL SE LE REALIZA EL CONCEPTO TÉCNICO

ALBUM FOTOGRÁFICO

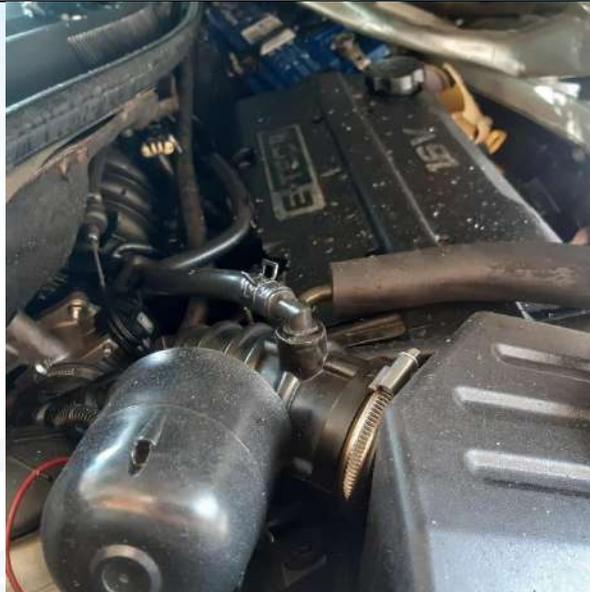
Imagen N° 20: En esta imagen se aprecia el sistema motor del vehículo clase Automóvil se evidencia desviación y espaciamiento de los segmentos del sistema motor: Conjunto en mal estado.

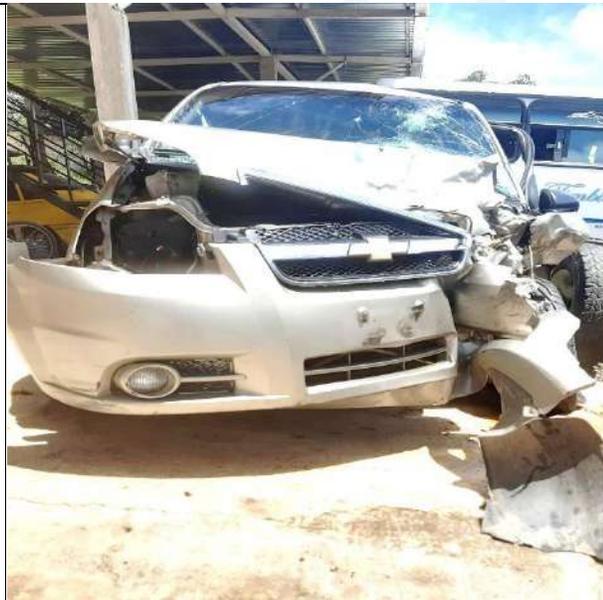
Imagen N° 21: En esta imagen se observa el sistema de alumbrado anterior derecho e izquierdo del vehículo clase Automóvil, se aprecia desprendimiento total del sistema de luces: Conjunto en mal estado.

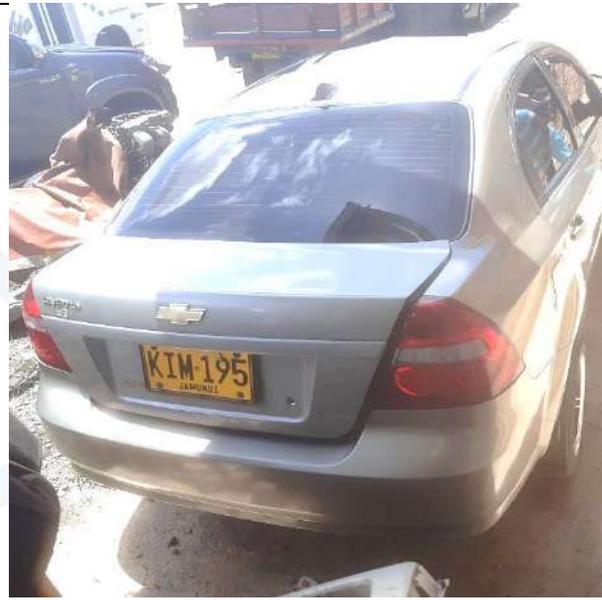
Imagen N° 22: En esta imagen se observa el sistema de alumbrado posterior derecho e izquierdo del vehículo clase Automóvil: Conjunto en buen estado.

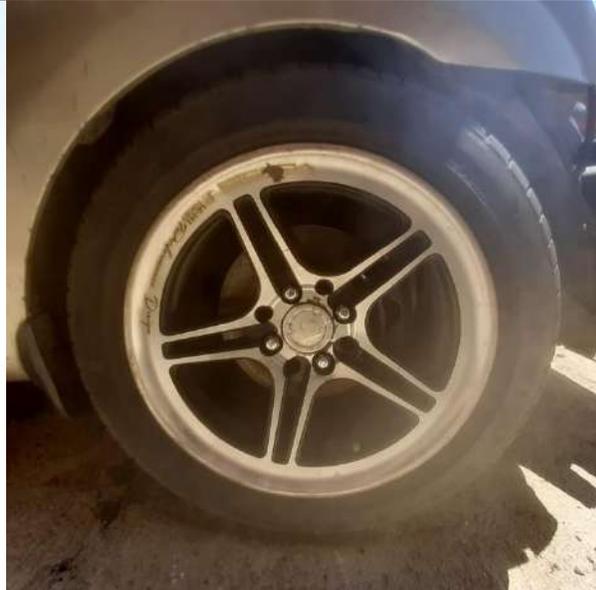
Imagen N° 23: En esta imagen se observa la llanta anterior derecha del vehículo clase Automóvil: Conjunto en buen estado.

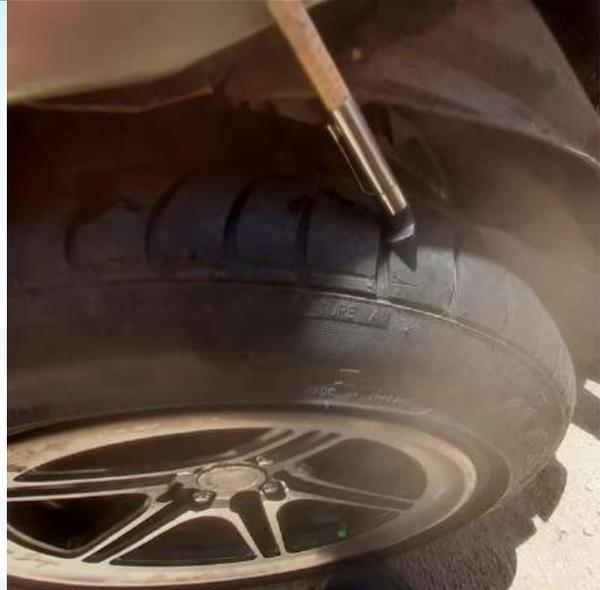
Imagen N° 24: En esta imagen se observa el labrado llanta anterior derecha del vehículo clase Automóvil: llanta tipo neumática o de lona, Según el profundímetro el labrado de la llanta es de 5mm en buen estado.

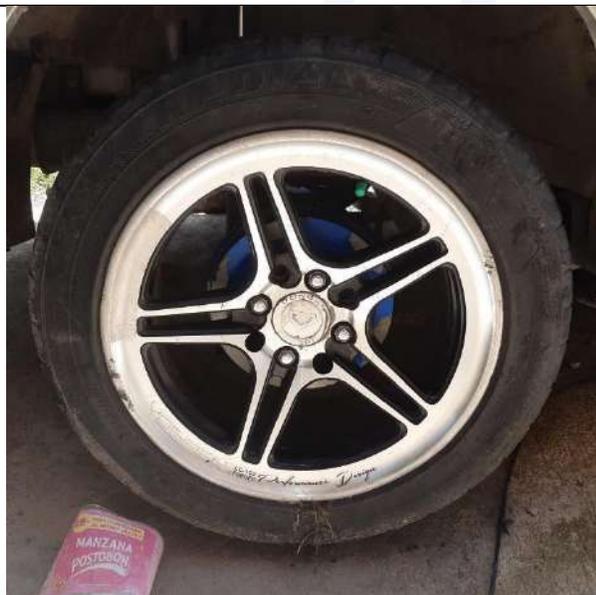
Imagen N° 25: En esta imagen se observa la llanta posterior derecha del vehículo clase Automóvil: Conjunto en buen estado.

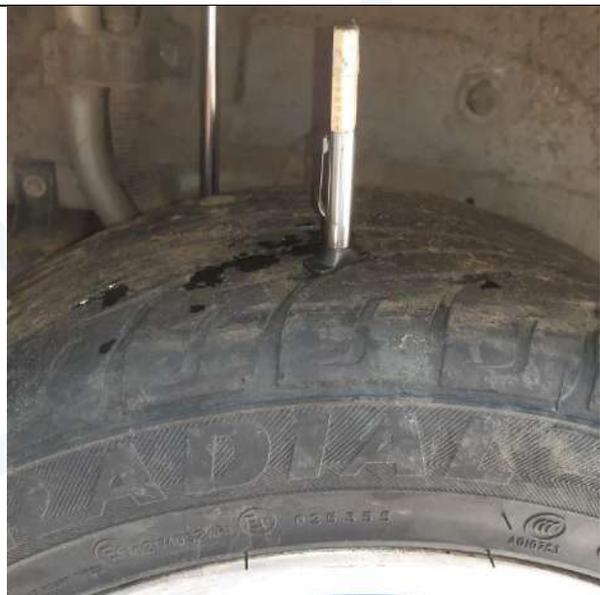
Imagen N° 26: En esta imagen se observa el labrado llanta posterior derecha del vehículo clase Automóvil llanta tipo neumática o de lona, Según el

profundimetro el labrado de la llanta es de 5mm en buen estado.

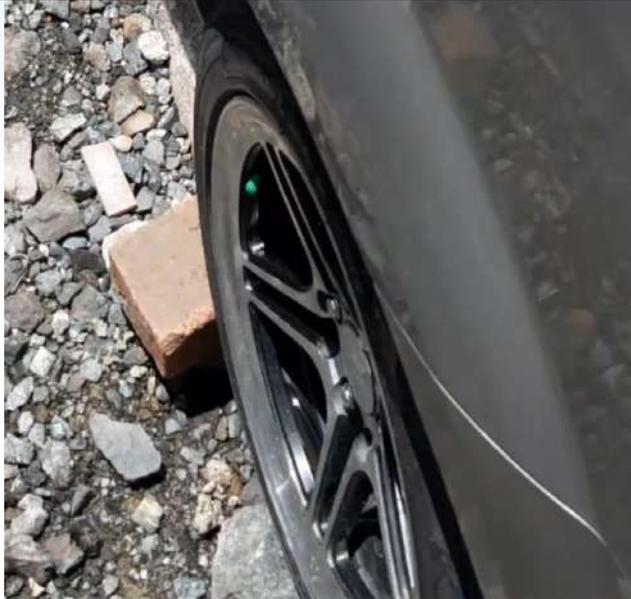
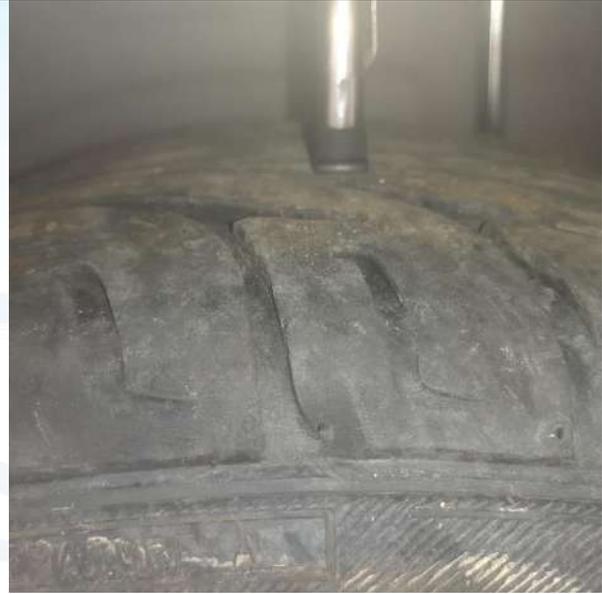
Imagen N° 27: En esta imagen se observa la llanta posterior izquierda del vehículo clase Automóvil: Conjunto en buen estado.

Imagen N° 28: En esta imagen se observa el labrado llanta posterior izquierda del vehículo clase Automóvil: llanta tipo neumática o de lona, Según el profundimetro el labrado de la llanta es de 5mm en buen estado.

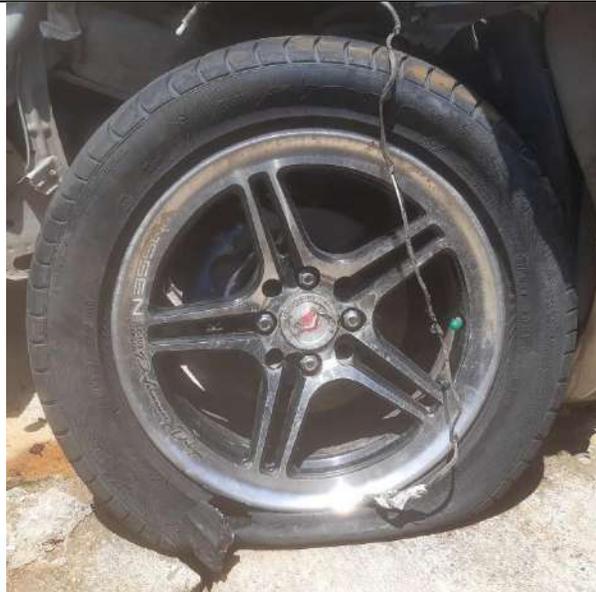
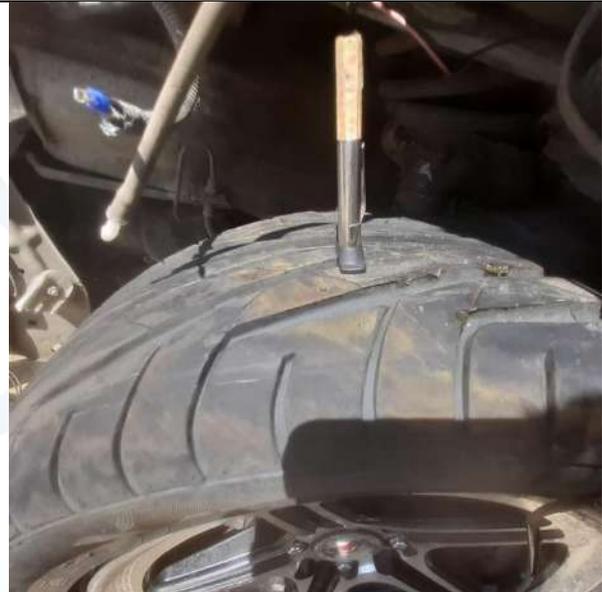
Imagen N° 29: En esta imagen se observa la llanta anterior izquierda del vehículo clase Automóvil se evidencia rotura de la llanta

Imagen N° 30: En esta imagen se observa el labrado llanta anterior izquierda del vehículo clase Automóvil: llanta tipo
