REF. Respuesta a Reclamación RUP7971

ECO EQUIPOS SAS es una empresa que fabrica vehículos recolectores de residuos, Brazos Hidráulicos, Equipos de Succión Presión, Barredoras de Calles, Unidades Medico Odontológicas y otros equipos afines en Colombia y cuenta con amplia experiencia en este sector.

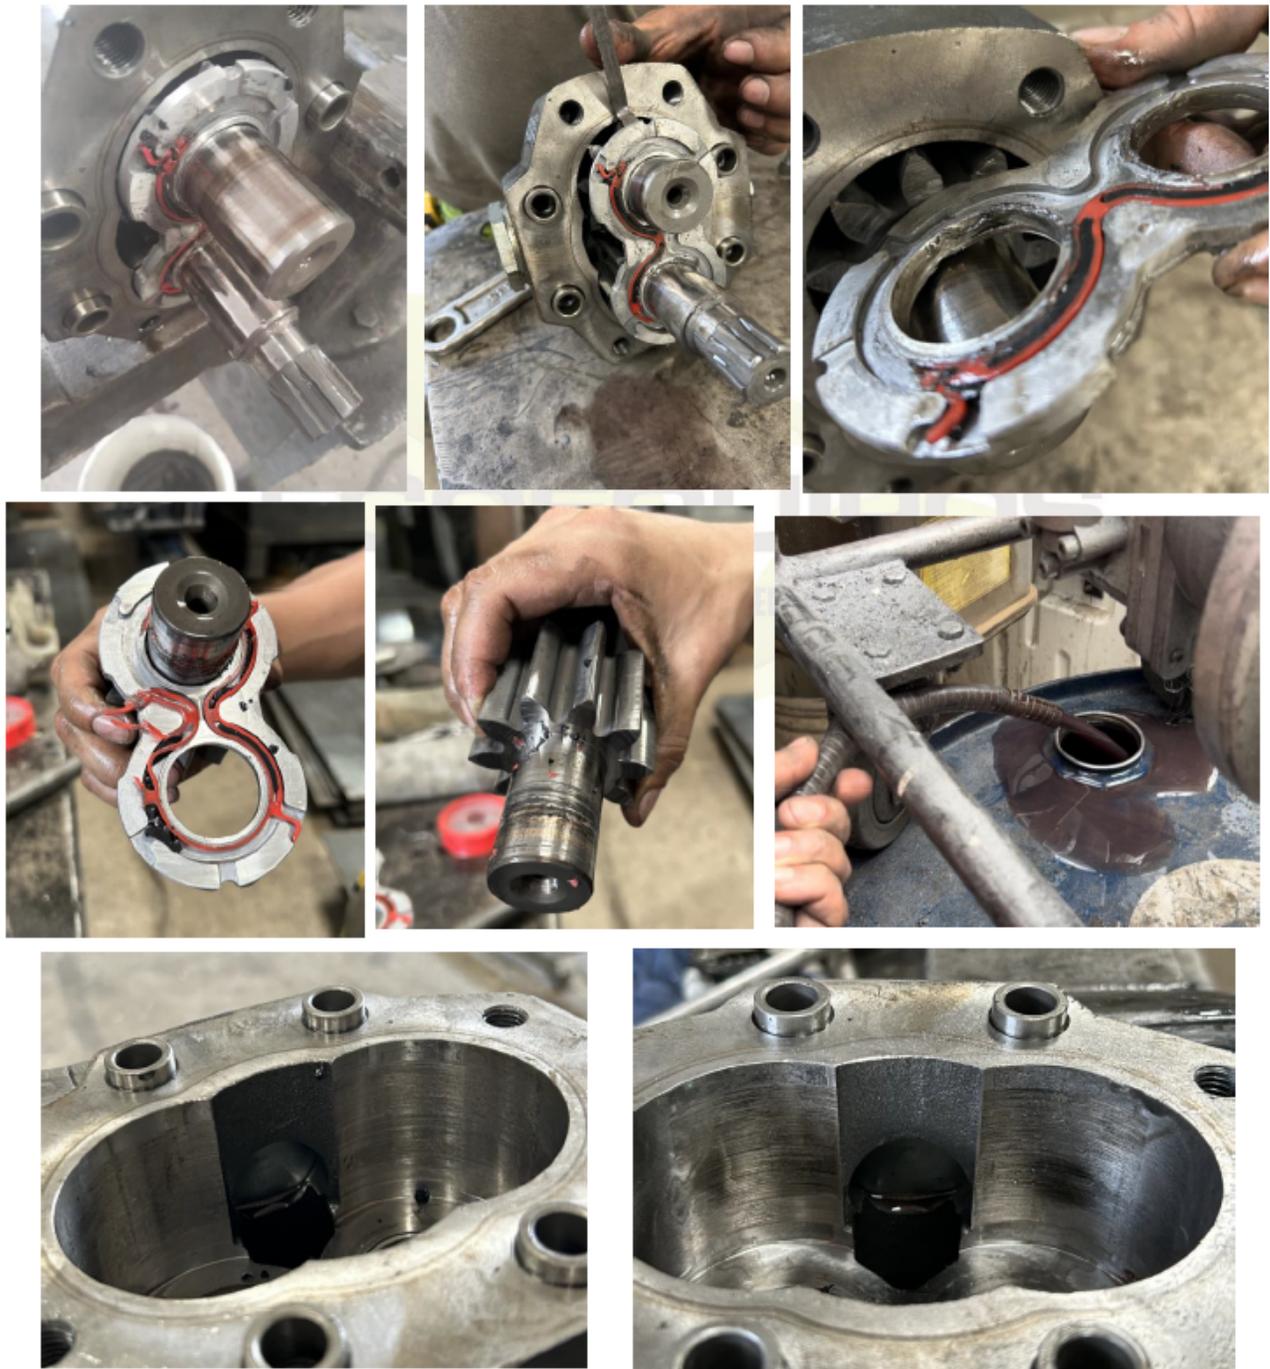
Al desarmar la bomba se encuentra que los empaques estaban derretidos en ciertas partes, los piñones muestran síntomas de alta temperatura y el cuerpo de la bomba esta rayado, razones por las cuales no levanta presión el sistema.

Es evidente que la bomba se trabajo a altas revoluciones generando que el aceite se calentara al punto de derretir los empaques de esta y de la válvula de paso del tranque hidráulico.

El aceite se daño debido a las altas temperaturas que se generaron por la sobre aceleración de la bomba.

El sistema de auto aceleración cuando se entregó el vehiculo se dejó tarado a 1.500 rpm y se dejó claro que no debían modificarlo. Al subir las revoluciones del motor para trabajar el sistema hidráulico se genera un recalentamiento que genera altas temperaturas y daña la bomba.

Se anexa registro fotográfico como evidencia

1. Realizar el cambio de la bomba hidráulica
2. Realizar una limpieza del sistema hidráulico para limpiar las impurezas que se desprendieron de la bomba y que ingresaron al sistema
3. Realizar el cambio del todo el aceite hidráulico
4. No se debe aumentar las revoluciones del motor a más de 1.500 rpm cuando se usa el sistema hidráulico”
