CONSORCIO INTER-HUILA 2021

OFICIO CIH-2022-156

REF: CONTRATO No. 2270-2021 "INTERVENTORÍA TÉCNICA ADMINISTRATIVA, FINANCIERA Y AMBIENTAL PARA EL MANTENIMIENTO Y MEJORAMIENTO DE CORREDORES RURALES PRODUCTIVOS EN LOS MUNICIPIOS DE PAIME Y CAPARRAPI, DEPARTAMENTO DE CUNDINAMARCA.

ASUNTO: SEGUNDA SOLICITUD DE CUMPLIMIENTO A PLAN DE CONTINGENCIA Y PLAN DE REPARACIÓN DE PLACA HUELLAS – CONTRATO DE OBRA PÚBLICA LP-009-2021.

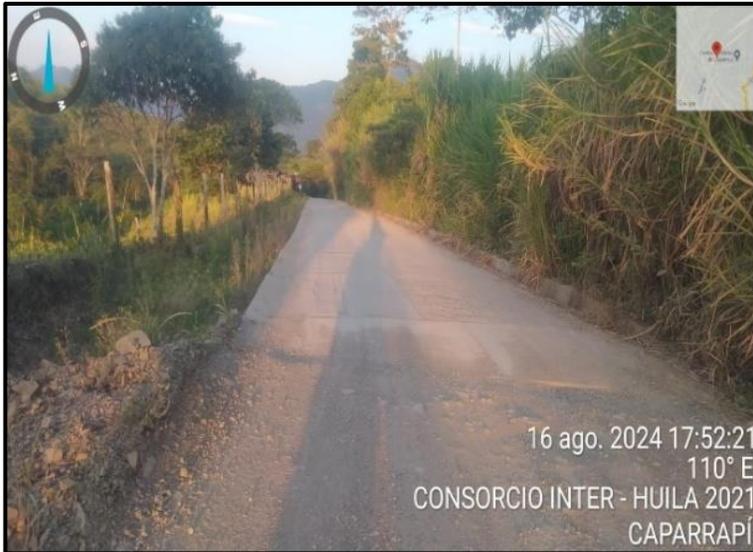
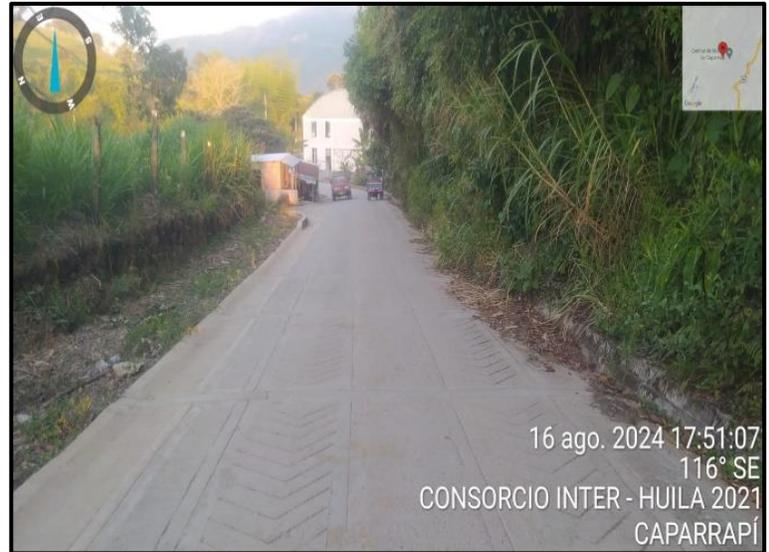
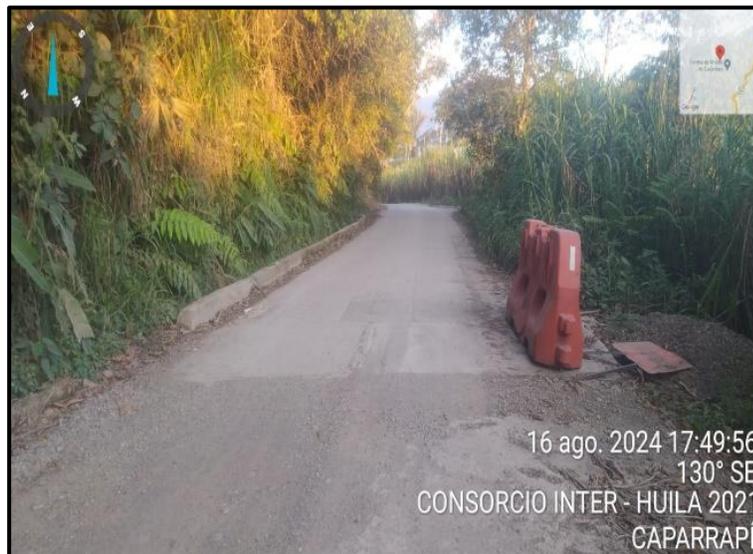
Registros Fotográficos tramo # 3: El presente tramo se encuentra terminado, no se evidencia personal destinado a reparaciones de elementos con presencia de fallas.

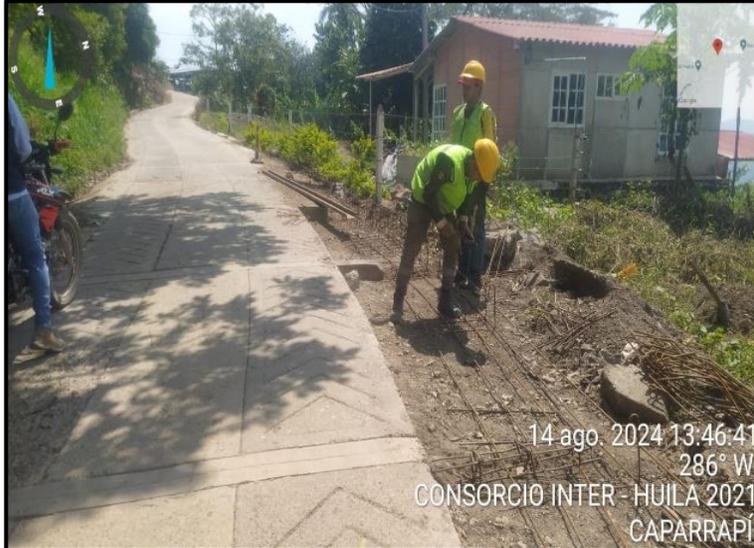
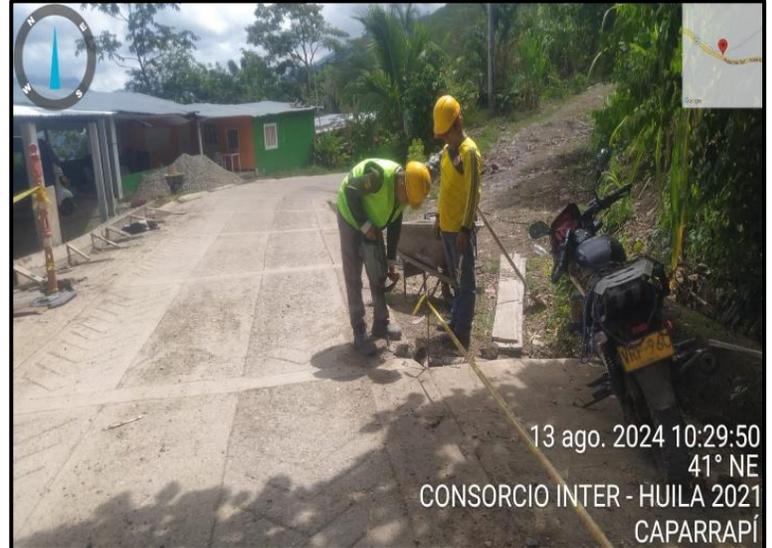
REGISTROS FOTOGRÁFICOS TRAMO #4: Se realizan demoliciones de elementos previamente construidos, los cuales muestran presencia de fallas o daños, esta actividad se realiza con el mismo personal que viene interviniendo el tramo No. 4 en cuanto a terminación de la construcción del mismo.

Sobre este tramo se desarrollan actividades de demolición de sobre anchos al lado derecho e izquierdo de la vía, ver registro fotográfico en los anexos; limpieza de vigas y acero previamente instalado. Se avanza con la fundición de cunetas, bordillos y complementos de vigas. Se realizan reparaciones de sobre anchos con esta misma cuadrilla de trabajo.

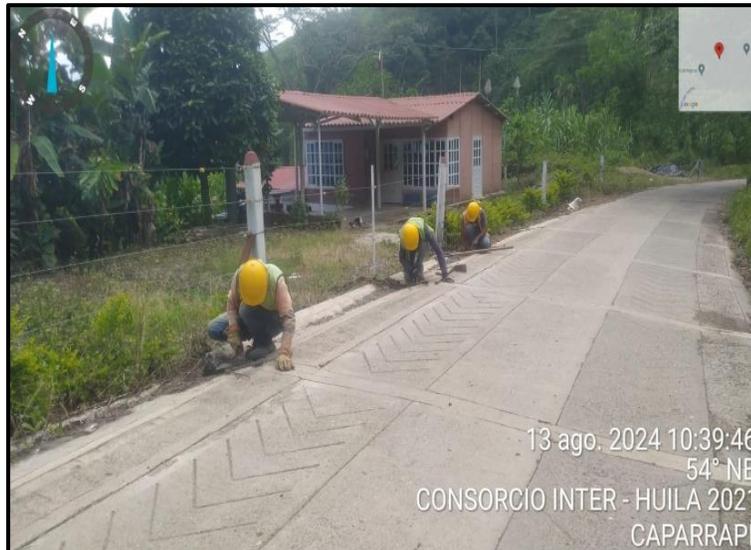
REGISTROS FOTOGRÁFICOS TRAMO #4: Dentro de las actividades realizadas en el tramo, se ejecutaron excavaciones y limpieza de acero de refuerzo con presencia de oxidación.

7. En el proceso de retomar actividades se evidenciaron problemas técnicos los cuales abarcaron afectaciones en el acero instalado previo a las suspensiones realizadas al contrato de interventoría y de obra, afectaciones como lo fueron presencia de oxidación, deterioro en elementos de placa huella, encofrados en mal estado, pérdida de subbase granular, y presencia de vegetación no deseada; teniendo en cuenta esta afectaciones presentadas el Consorcio Inter-Huila 2021 solicita al contratista de obra reemplazar el acero en alto estado de oxidación y hacer la limpieza del acero que no cuenta con perdida en su sección, igualmente previo al inicio de actividades de fundiciones se informa al contratista que estas áreas deben estar en optimas condiciones para su liberación y/o aval por la interventoría para su materialización.

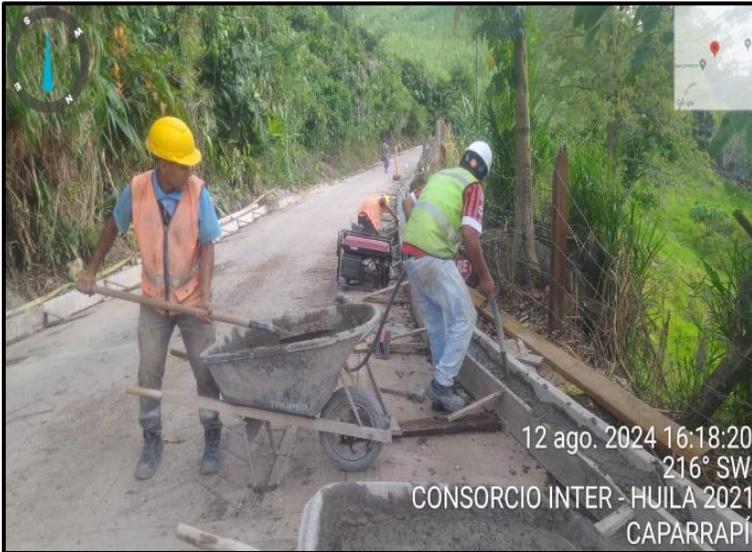
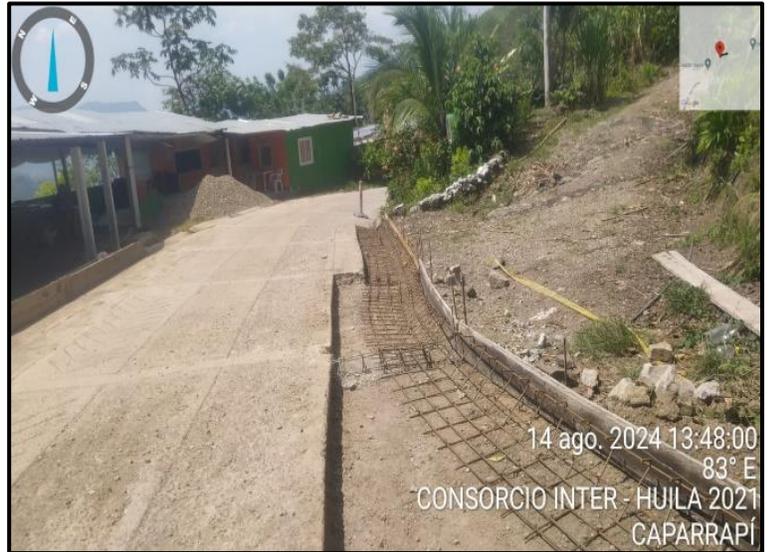
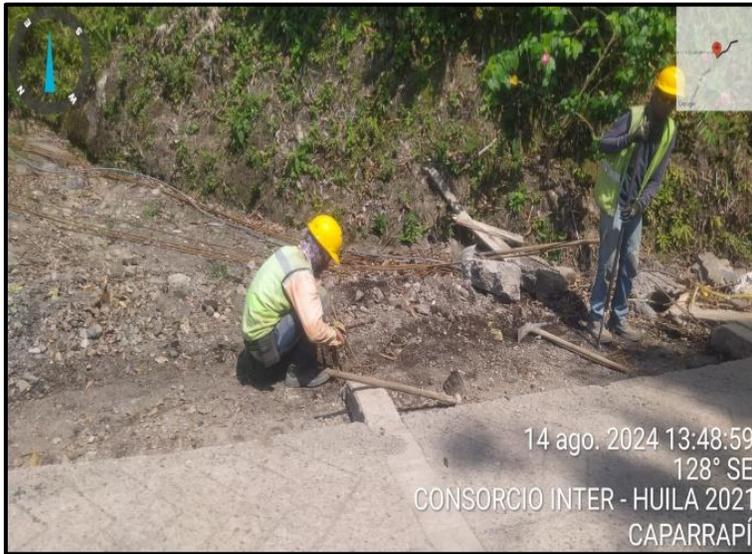
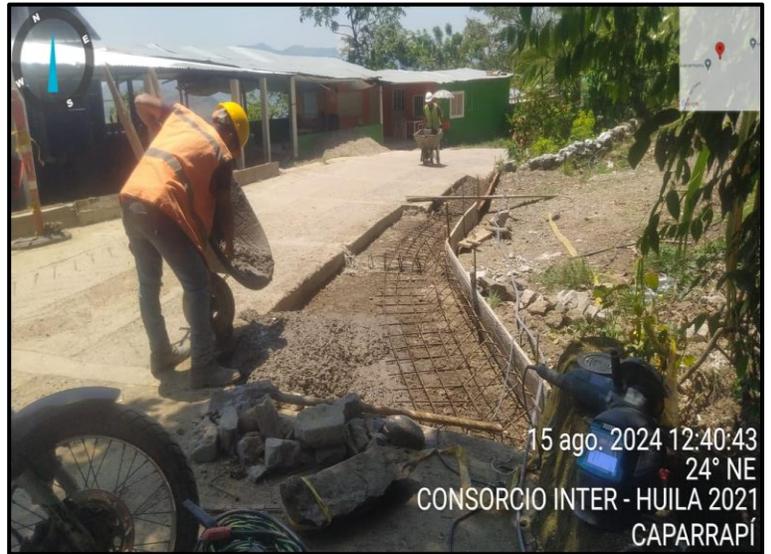
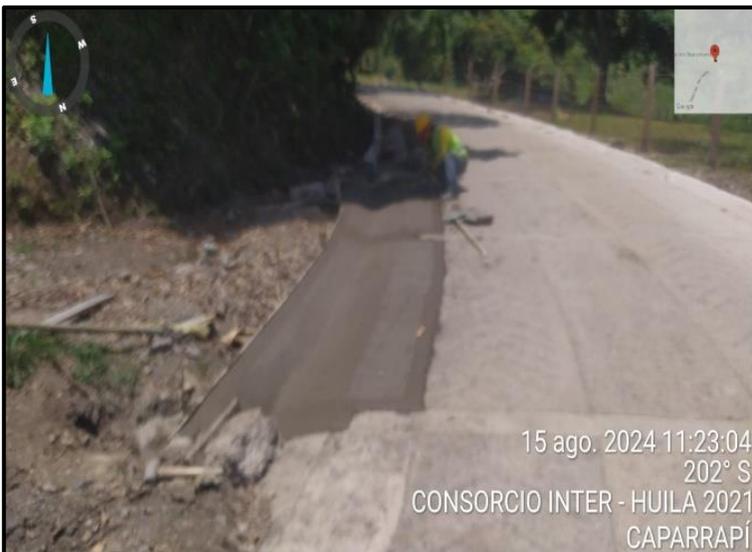
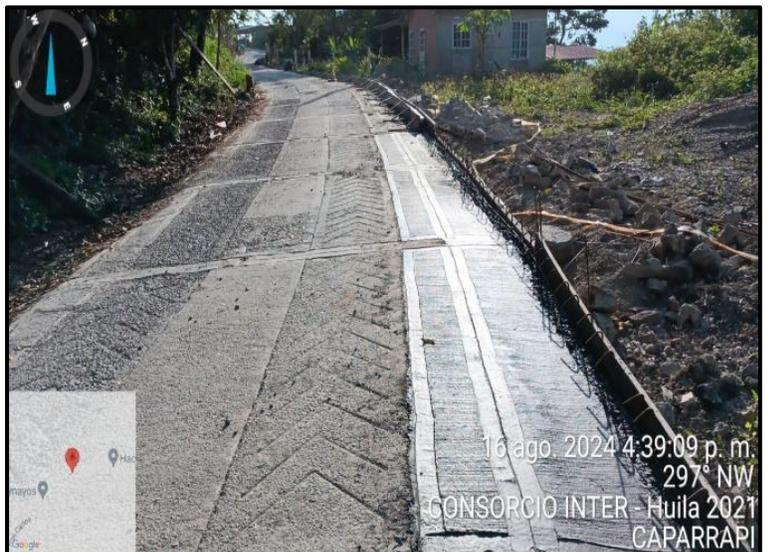
REGISTROS FOTOGRÁFICOS TRAMO #4: Se avanza con actividades de fundición de cunetas, bordillos y complementos de vigas. Se funden elementos correspondientes a reparaciones.

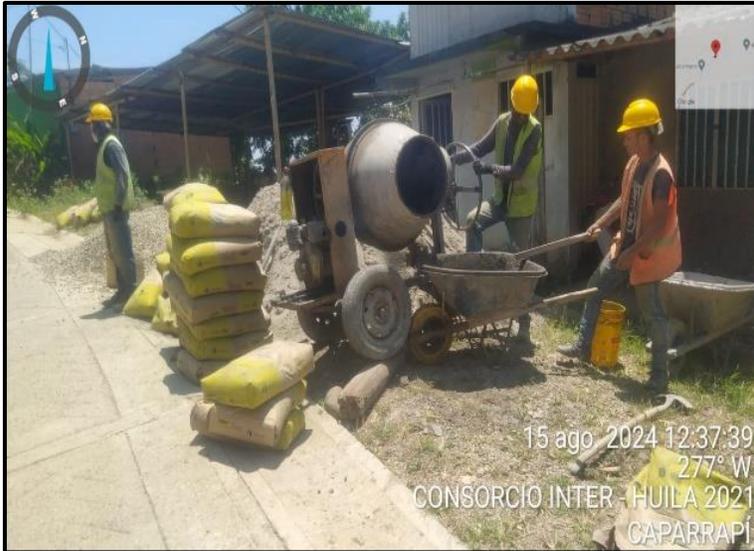
MEZCLADORA DE CONCRETO

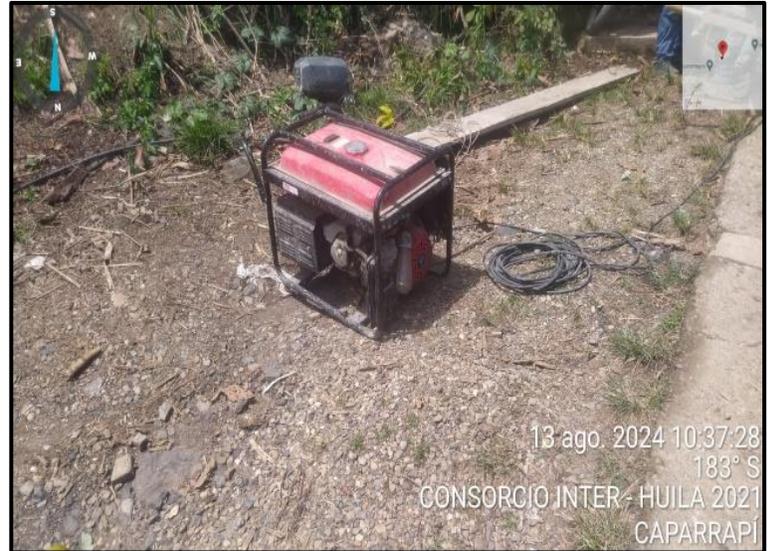
PLANTA ELÉCTRICA

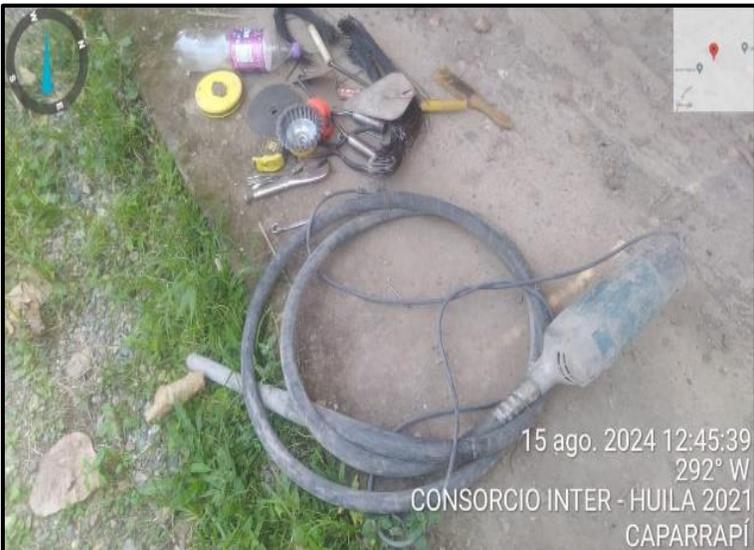
VIBRO DE CONCRETO TIPO AGUJA

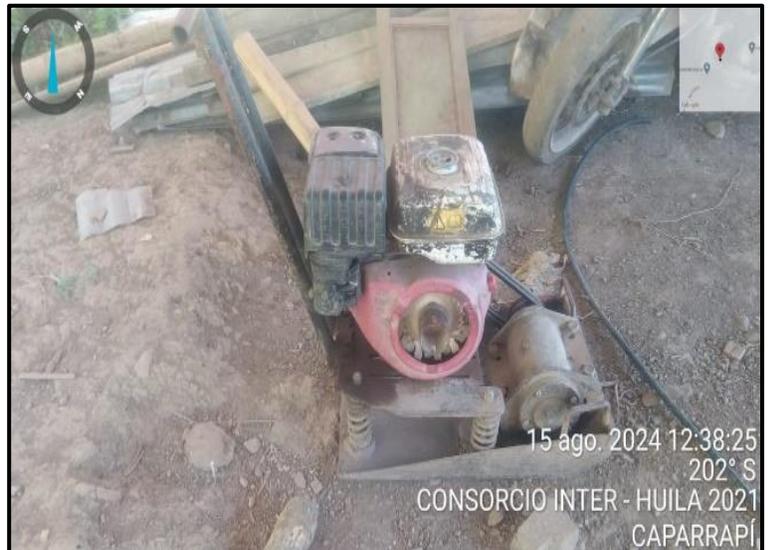
RANA COMPACTADORA

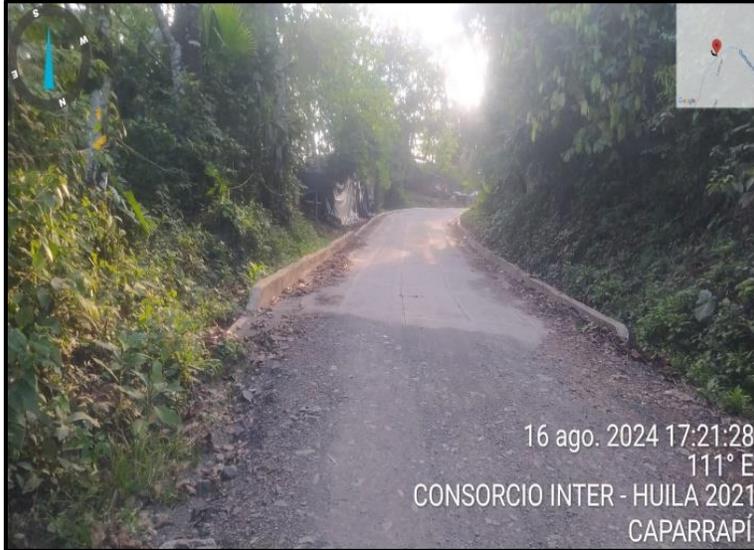
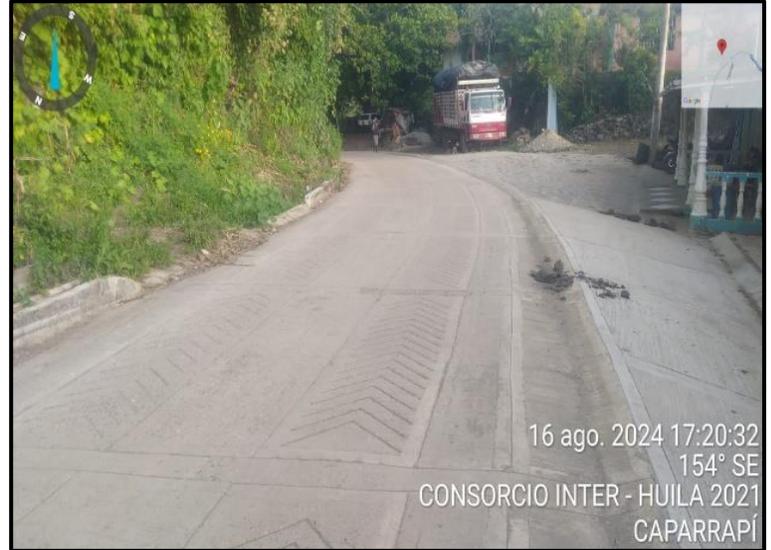
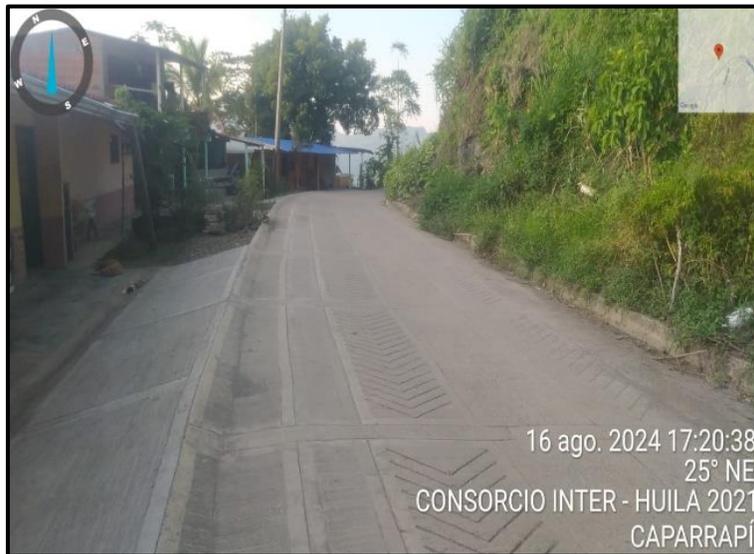
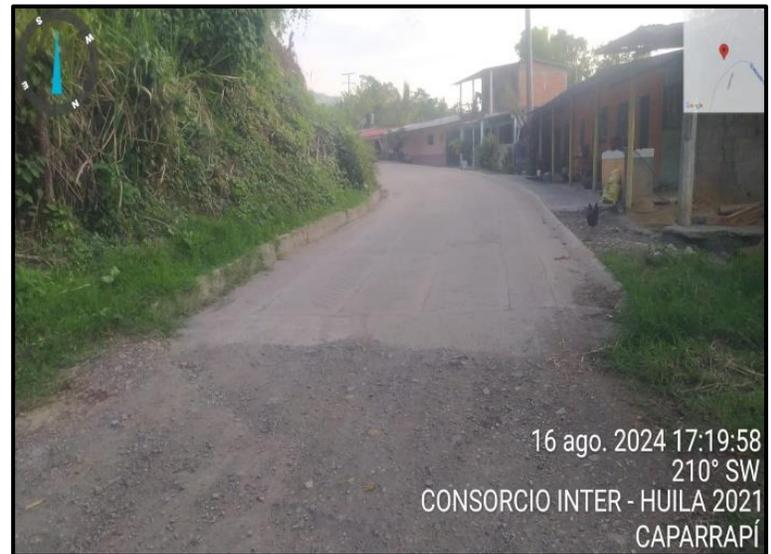
REGISTROS FOTOGRÁFICOS TRAMO # 6: Este tramo cuenta con un porcentaje de ejecución del 100%, en el plan de reparación de placa huellas se contemplaron la correspondientes reparaciones, a la fecha no han sido ejecutadas.

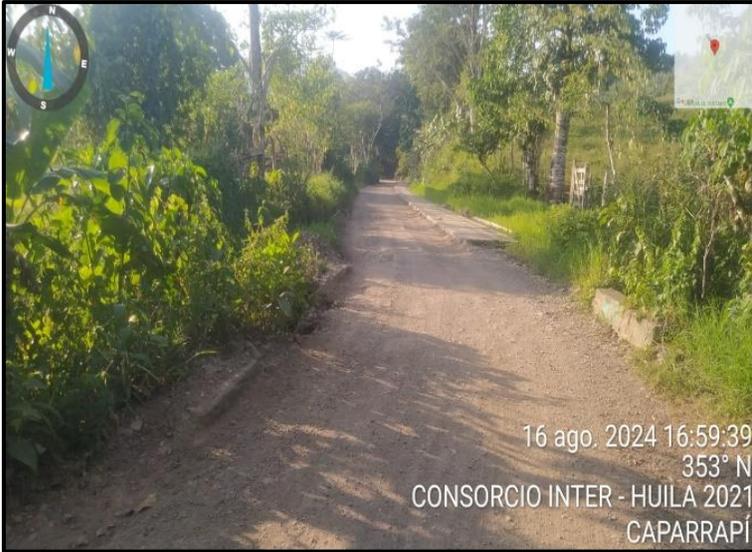
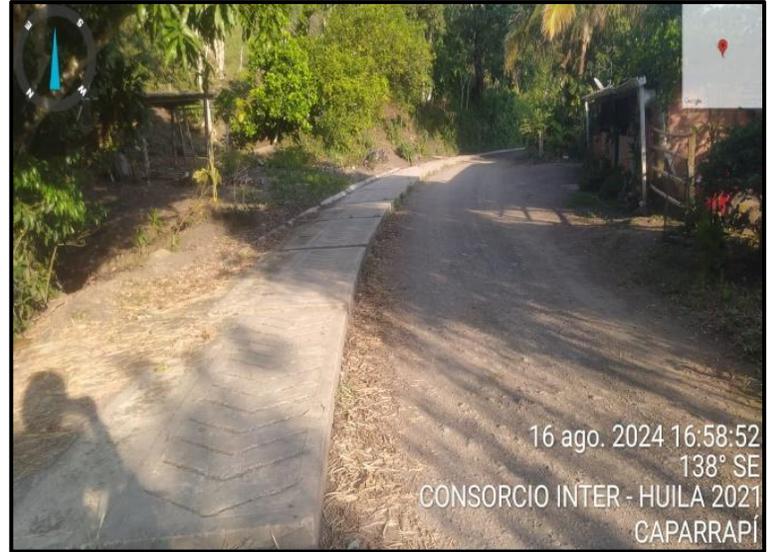
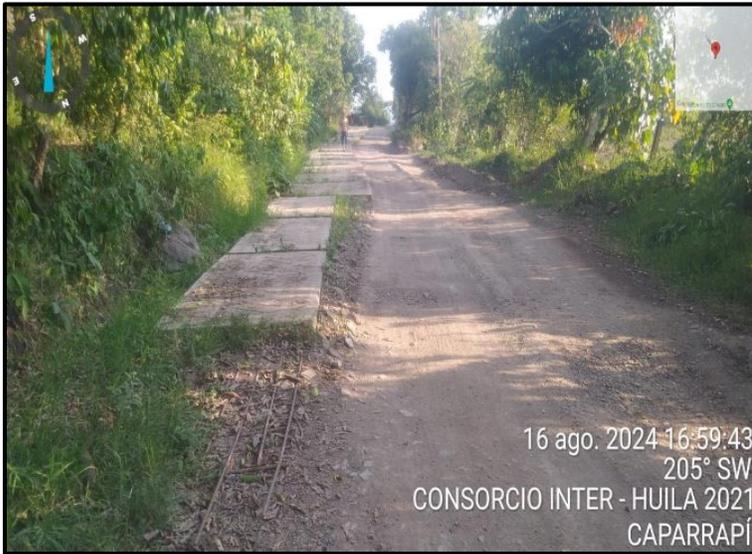
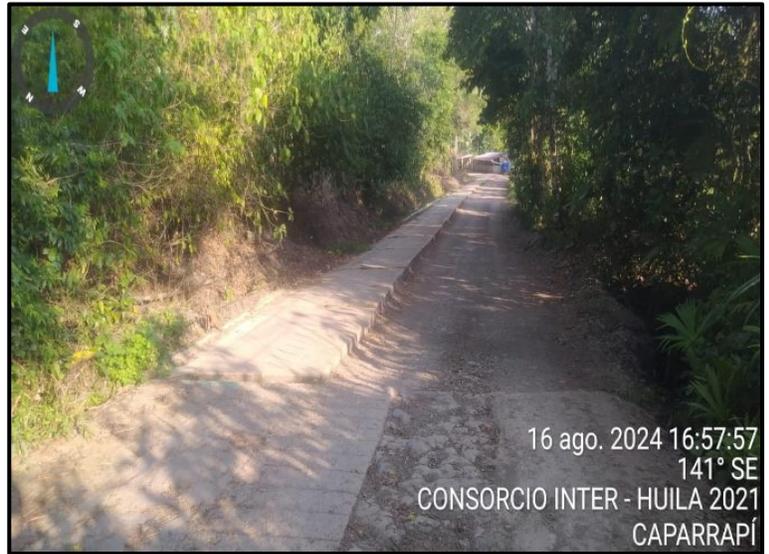
REGISTROS FOTOGRÁFICOS TRAMO # 9: En el presente tramo, no se evidencia personal realizando actividades de construcción de placa huella desde el reinicio, el 14 de mayo de 2024.

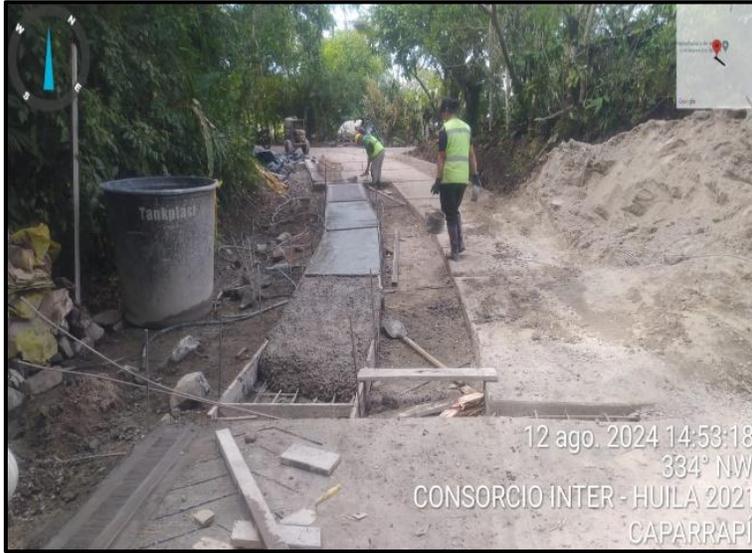
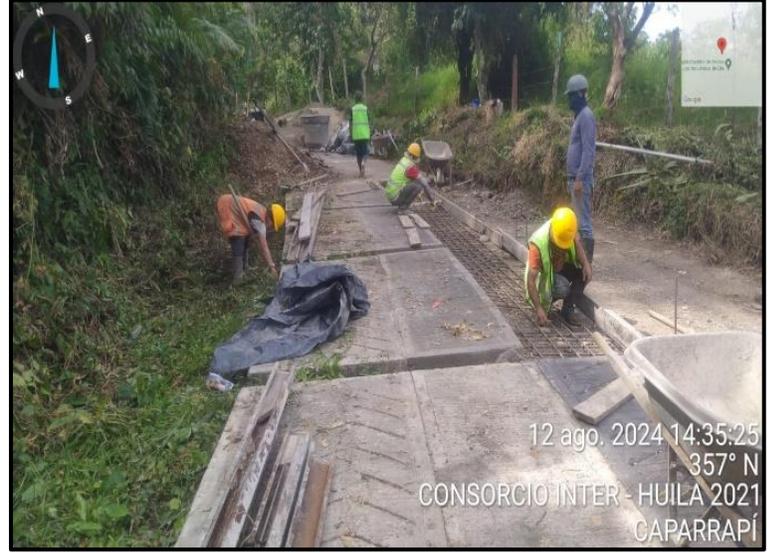
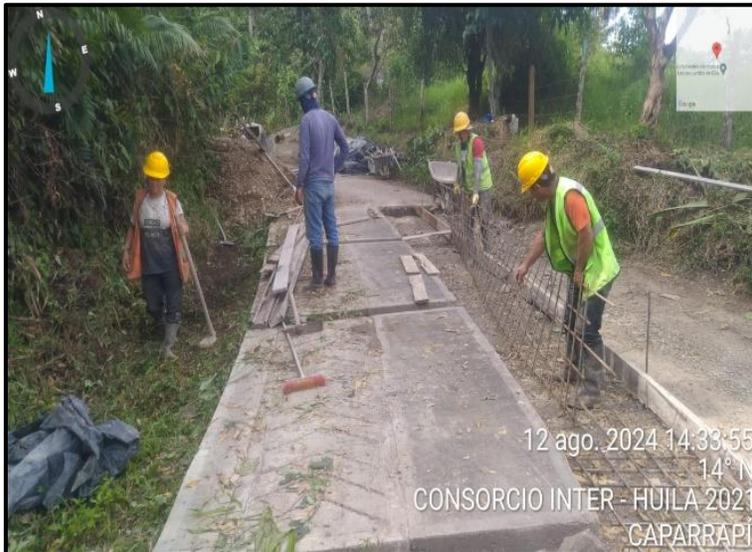
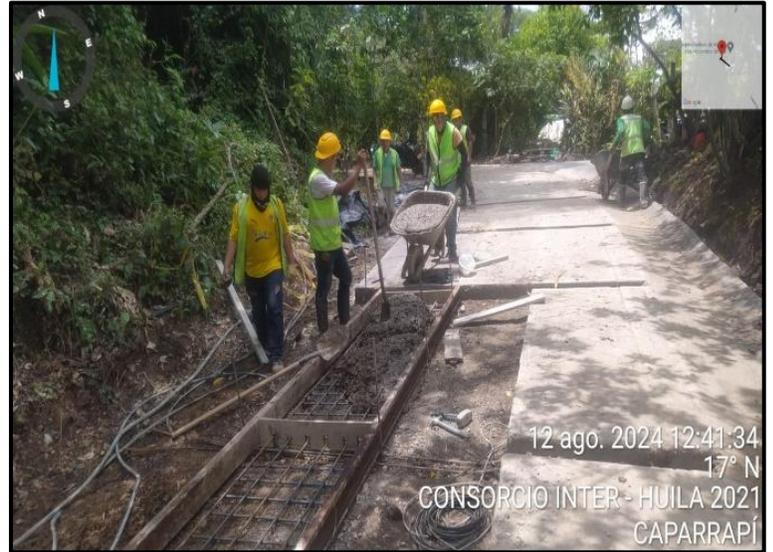
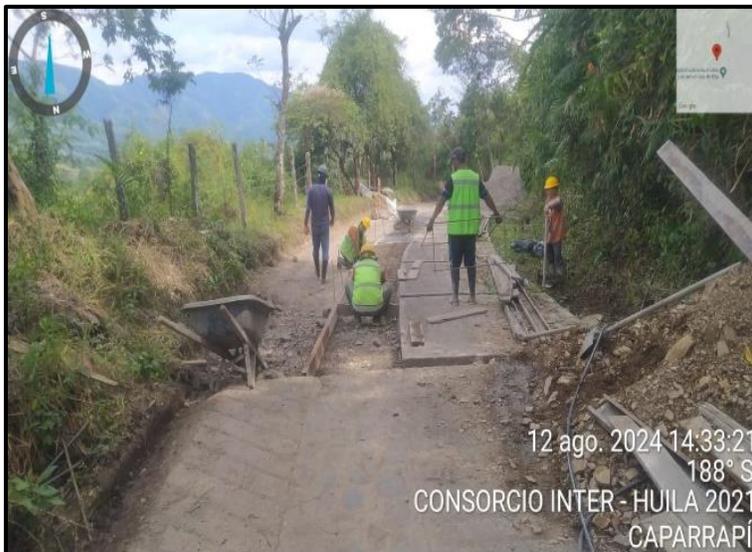
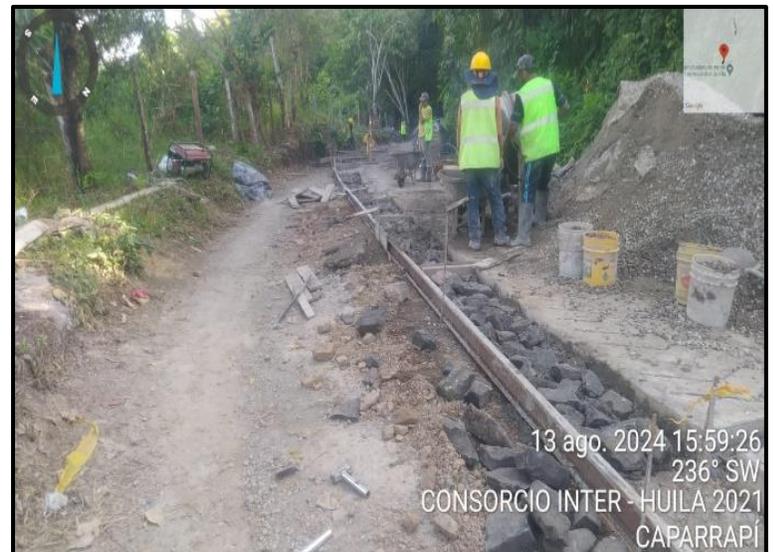
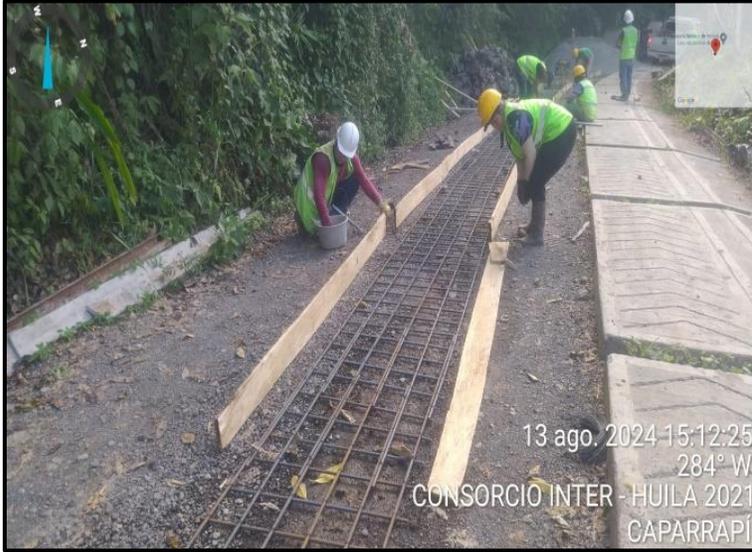
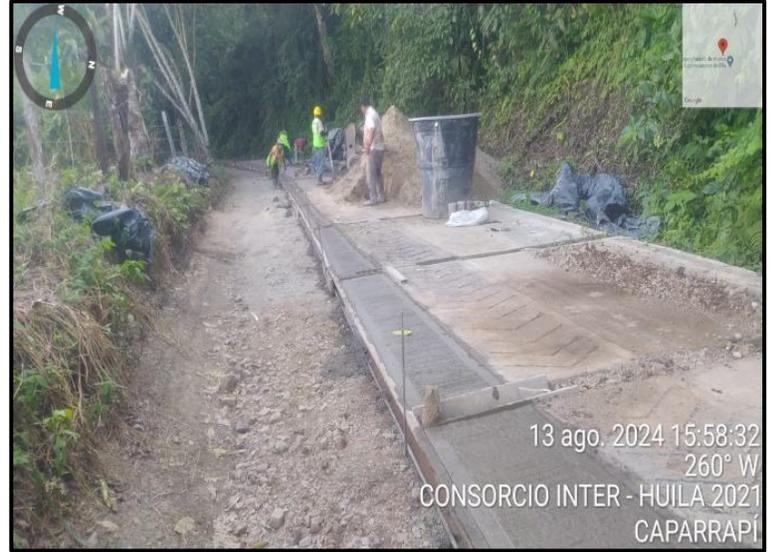
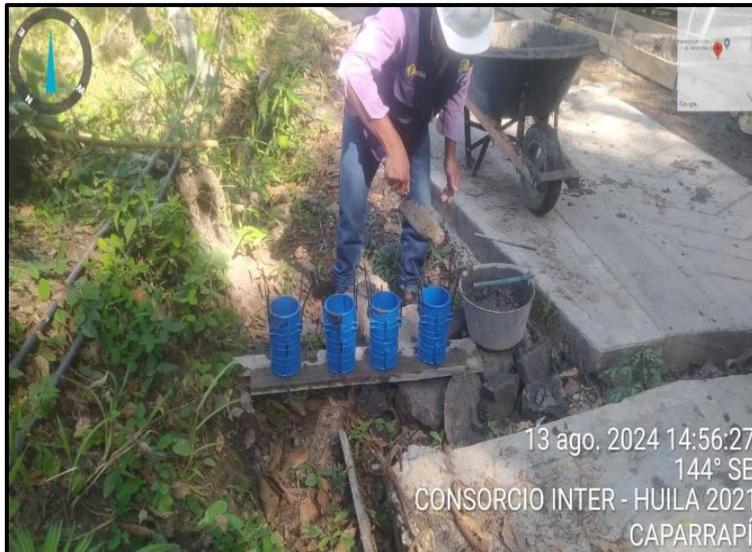
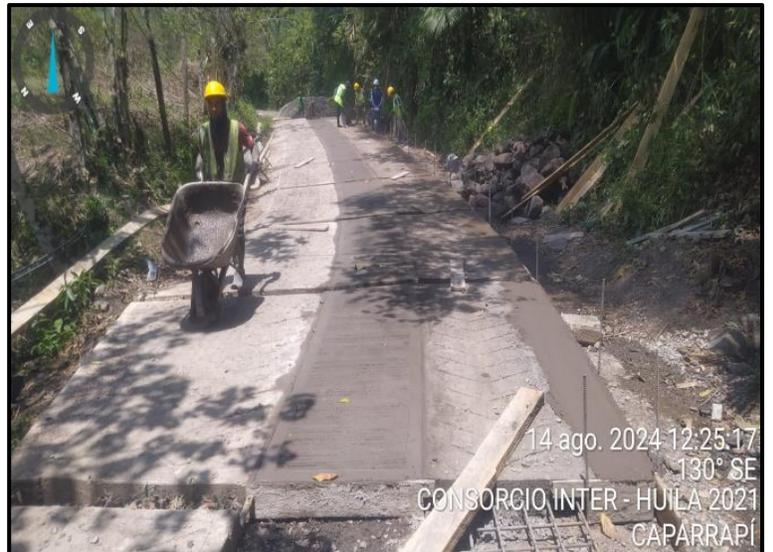
REGISTROS FOTOGRÁFICOS TRAMO # 10: en este tramo se avanza con actividades de fundición ajuste central y laterales en concreto ciclópeo de 14 Mpa. y huellas, vigas y cunetas en concreto reforzado de 21 Mpa.

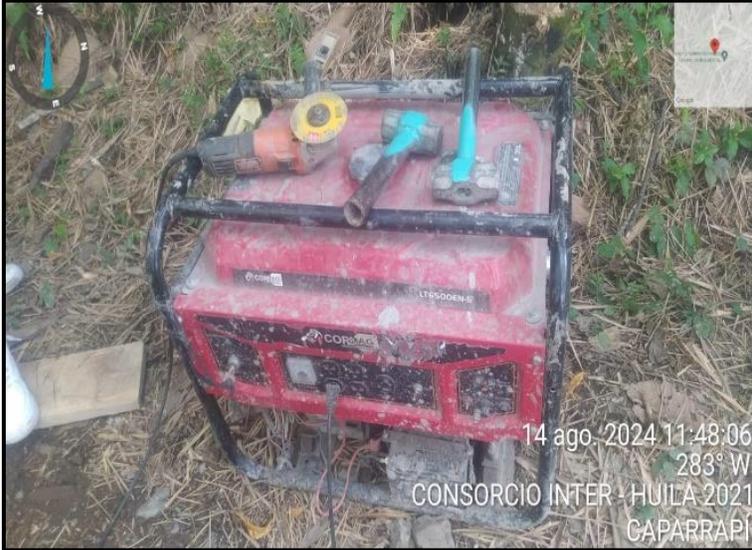
PLANTA ELÉCTRICA Y PULIDORA

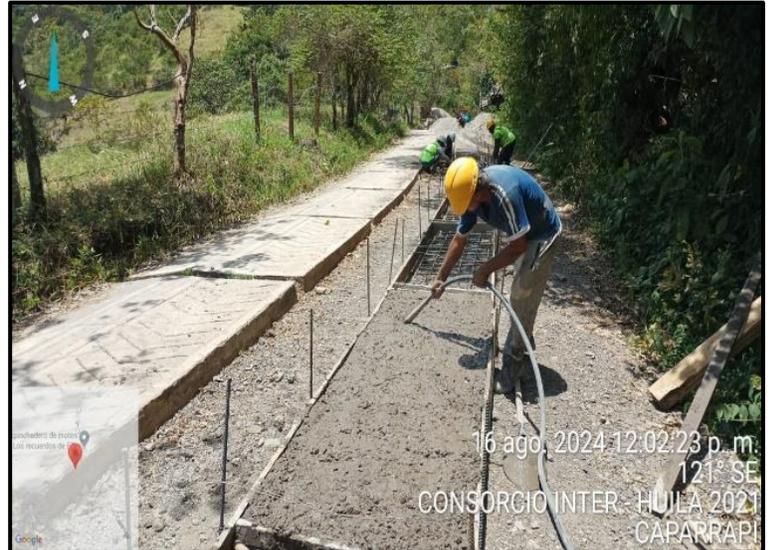
VIBRO DE CONCRETO TIPO AGUJA

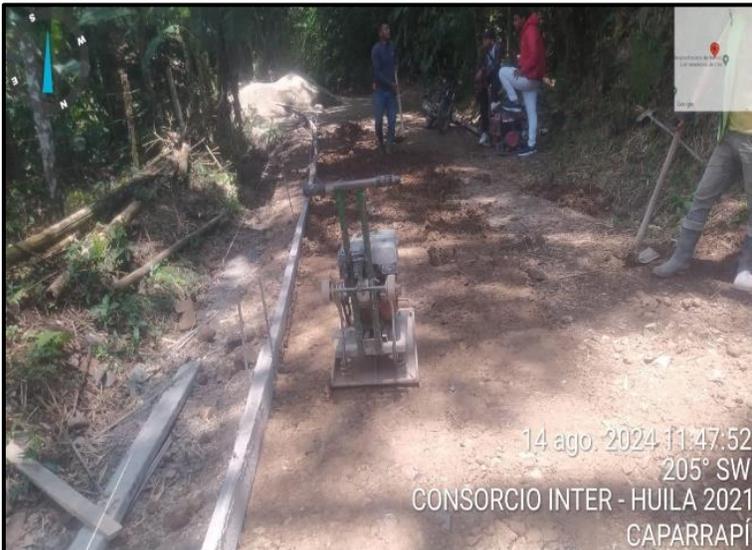
RANA COMPACTADORA

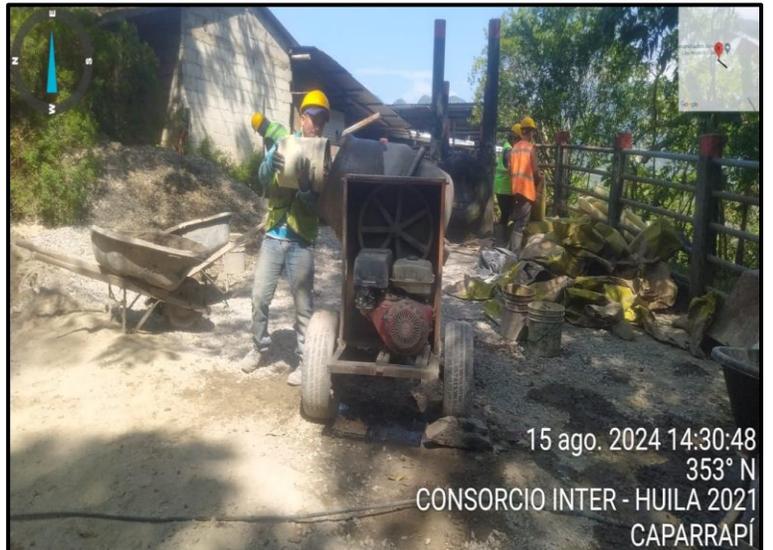
MEZCLADORA DE CONCRETO

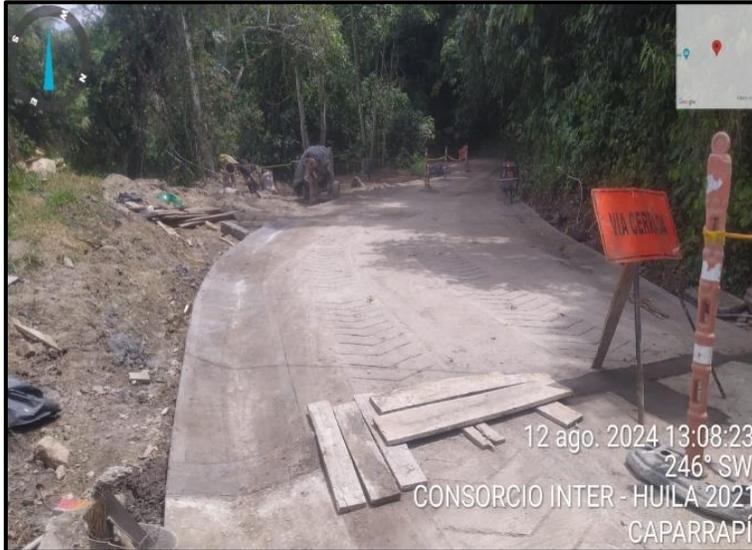
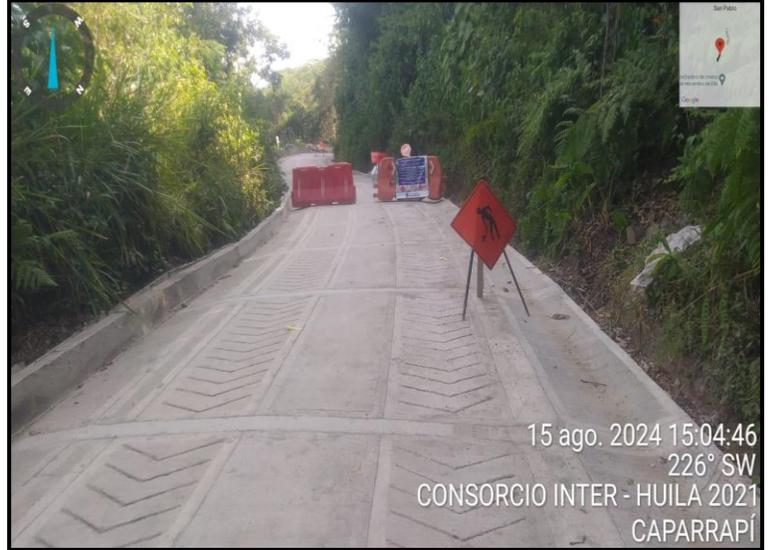
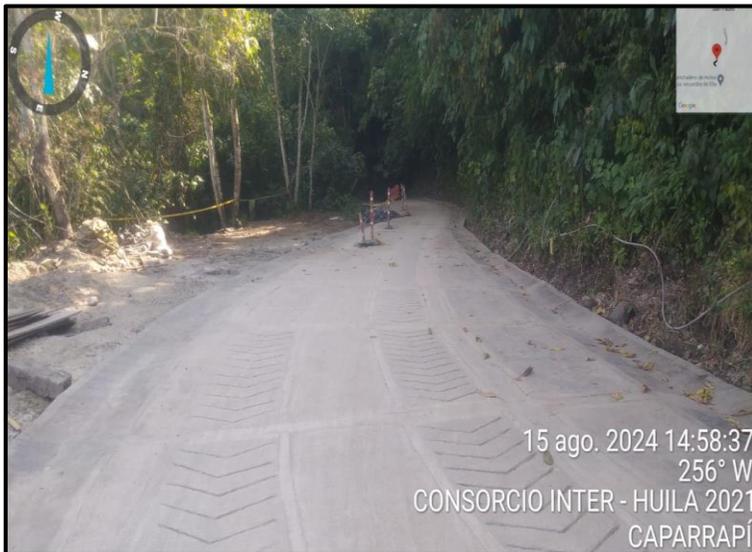
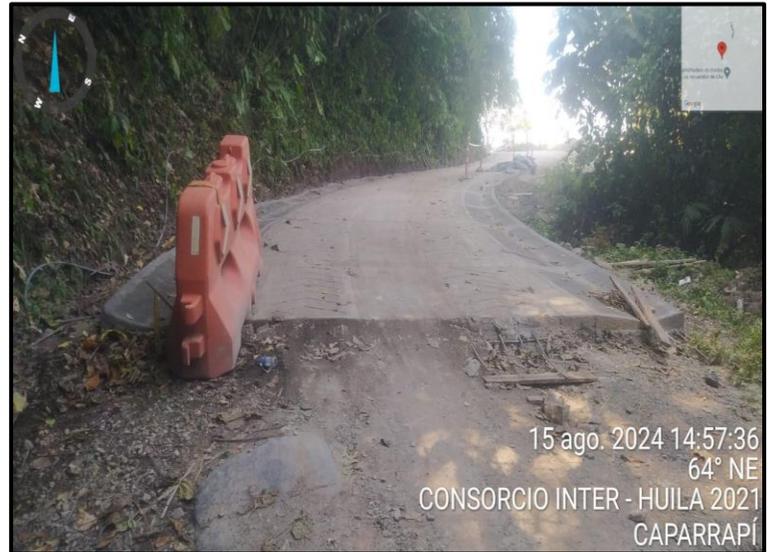
REGISTROS FOTOGRÁFICOS TRAMO # 11, En este tramo se realizó la fundición de la placa huella en concreto rígido, quedando pendiente la fundición de la losa de aproximación, la instalación del pavimento articulado, y la reparación de elementos con presencia de daños.

En el presente tramo, que hace parte del corredor vial casco urbano municipio de Caparrapí – Centro Poblado de San Pablo, no cuenta con personal realizando actividades, el personal de obra que se encontraba en este tramo, paso a ejecutar actividades en el tramo No. 10. Actualmente el tramo tiene pendiente de ejecución de la losa de aproximación y la instalación del pavimento articulado para poder quedar terminado al 100%.
