Referencia	<i>Demanda de Reparación Directa</i>
Demandantes	<ol style="list-style-type: none">1. Grupo familiar Humberto Franco Toro (Q.E.P.D.) y Otros.2. Grupo familiar María Idaly Quintero Uribe y Otros.3. Grupo familiar Marco Antonio Franco Quintero y Otros.
Demandadas	Municipio de Dosquebradas / Risaralda NIT: 800099310-6 Notificaciones: demandas@dosquebradas.gov.co ¹
	Municipio de Pereira / Risaralda NIT: 891.480.030-2 Notificaciones: notificaciones_judicialesalcaldia@pereira.gov.co ²
	Departamento de Risaralda NIT: 891.480.085-7 Notificaciones: notificaciones.judiciales@risaralda.gov.co ³
	Empresa de Energía de Pereira S.A. ESP. NIT: 816.002.019-9 Notificaciones: notificacionesjudiciales@eep.com.co ⁴
	Serviciudad E.S.P. NIT: 816.001.609-1 Notificaciones: serviciu@serviciudad.gov.co ⁵
	Empresa de Acueducto y Alcantarillado de Pereira S.A.S E.S.P. NIT: 8160020207 Notificaciones: notificacionjudicial@aguasyaguas.com.co ⁶

En el amanecer del día 8 de febrero de 2022, y por efecto de las lluvias continuas registradas durante la tarde-noche del día 7 de febrero y el amanecer del 8 de febrero, se activó Fenómeno de Remoción en Masa (FRM) en la denominada ladera norte del río Otún, a

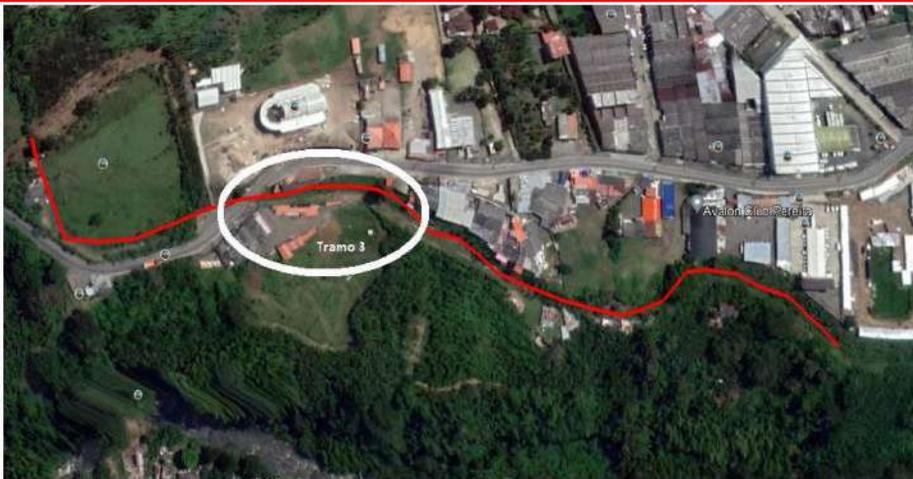
(Recorrido canal al Acequia)

Un gran flujo de agua en el costado izquierdo saliendo por la base del canal de la acequia, generando infiltración, saturación e inestabilidad de los suelos.

Dentro de la evaluación realizada no se observan obras para el manejo y control de aguas superficiales.

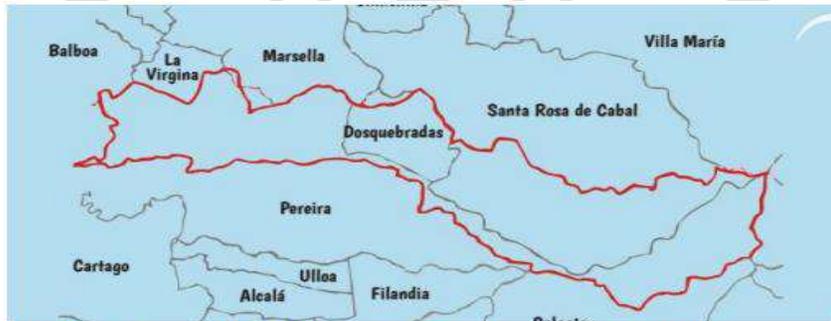
Delimitación Cuenca del Río Otún zona de especial protección Tomada de: Cartilla Educativa POMCA realizada por la CARDER y la Universidad Católica de Pereira. (2019)

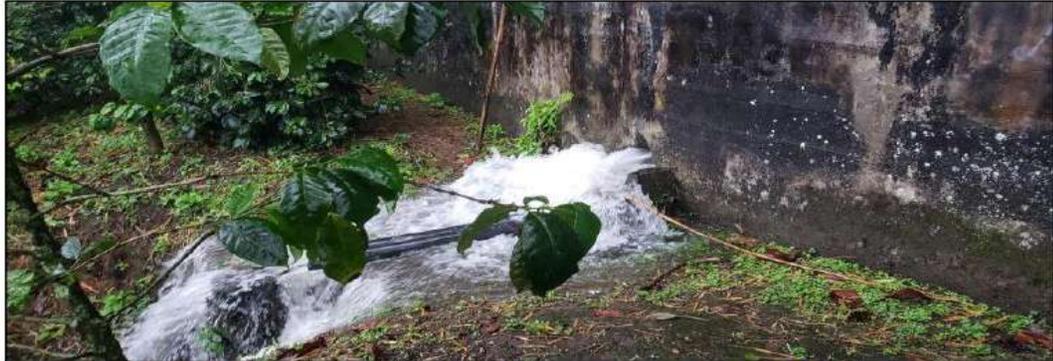
Figura 16. Ruptura de la antigua canal de conducción de la Hidroeléctrica de Dosquebradas "Acequia".

Así mismo, la ruptura de la antigua canal de conducción de la Hidroeléctrica de Dosquebradas "Acequia" al costado NE del proceso, en donde se identificó una perforación de aproximadas 3", la cual en el momento de la emergencia se sella con cemento de secado rápido con el objetivo de evitar el descole de agua directamente sobre la ladera.

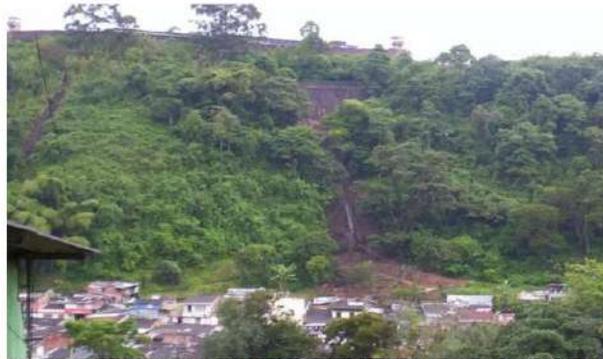
Así mismo, para fecha de la noche del 2 de diciembre y la madrugada 3 de diciembre de 2008, se presentó afectación del sector occidental del barrio La Esneda, afectando cocheras allí existentes. Como el principal factor detonante se tiene la alta intensidad de las lluvias presentadas, y la existencia de algunos factores contribuyentes entre los que se resaltan las falencias en el canal de la acequia existentes sobre la ladera, dada la presencia de agujeros sobre su estructura, que genera desagües que vierten hacia la ladera de alta pendiente.

Figura 1. Deslizamiento procedente desde una altura de cerca de 50 metros con respecto al sector de las viviendas del sector de las manzana G y 8 del barrio La Esneda en fecha de diciembre 7 de 2011

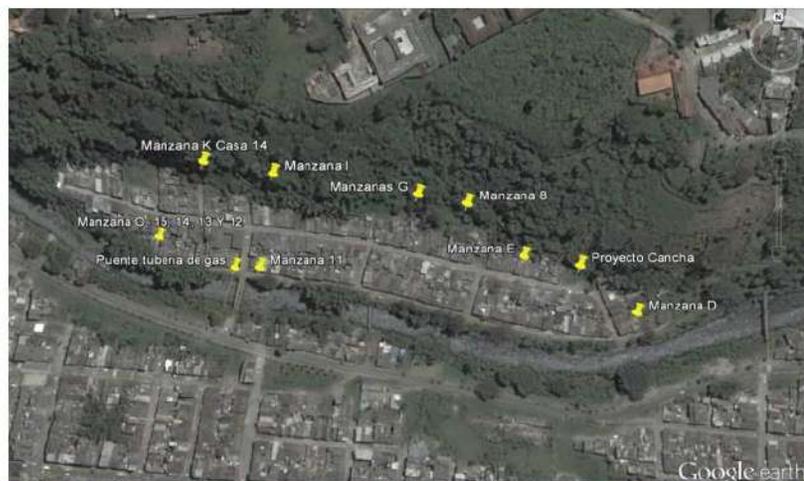
Figura 4. Sector del barrio La Esneda aledaño al río Otún y a la ladera norte del río Otún, uno de los asentamientos con mayor repetitividad en la ocurrencia de desastres. Fuente: Imagen Google Earth y Concepto Técnico 4190 del 22 de diciembre de 2011

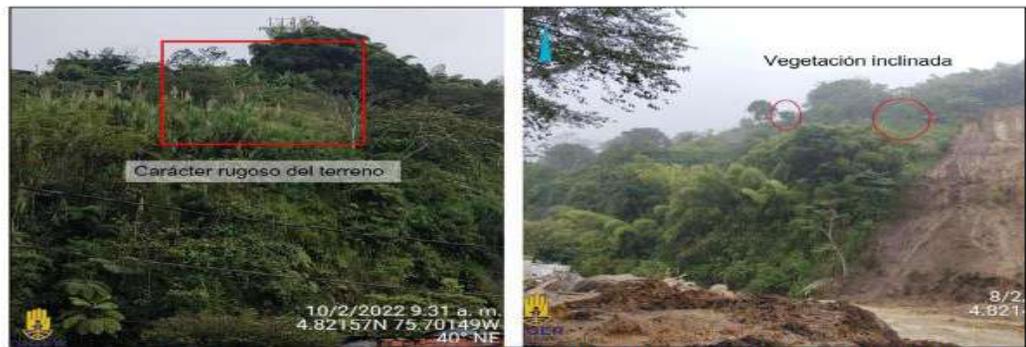
Figura 8. Presencia de vegetación inclinada y rugosidad del terreno
Fuente: Fotografía de campo, 2022

- Dado que, la ladera para ese sector presenta una altura aproximada de 100 m, y una pendiente fuertemente escarpada (pendientes mayores de 60°) factores que intensificaron la velocidad del material desplazado desencadenando una afectación mayor a las viviendas localizadas al costado sur del río Otún (Barrio San Juan de Dios, Pereira).

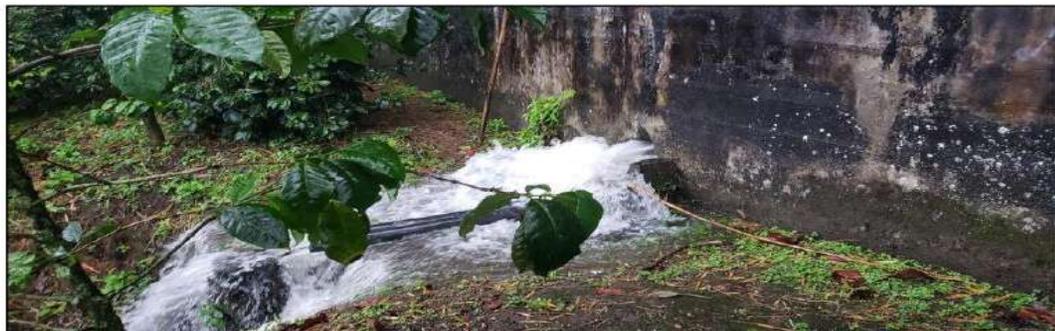
Figura 16. Ruptura de la antigua canal de conducción de la Hidroeléctrica de Dosquebradas “Acequia”.
Fuente: Fotografía de campo, 2022.

Así mismo, la ruptura de la antigua canal de conducción de la Hidroeléctrica de Dosquebradas “Acequia” al costado NE del proceso, en donde se identificó una perforación de aproximadas 3”, la cual en el momento de la emergencia se sella con cemento de secado rápido con el objetivo de evitar el descole de agua directamente sobre la ladera.

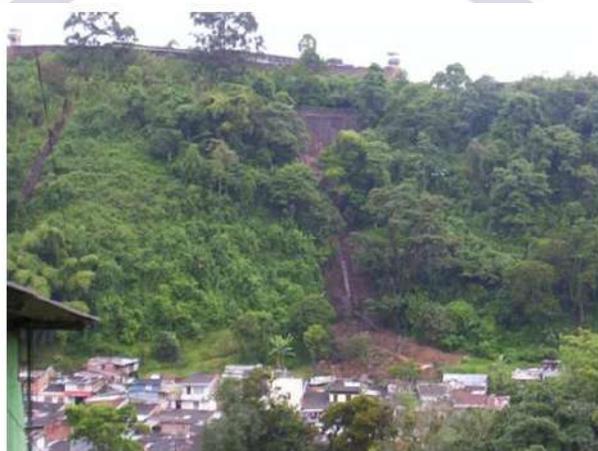
Figura 1. Deslizamiento procedente desde una altura de cerca de 50 metros con respecto al sector de las viviendas del sector de las manzana G y 8 del barrio La Esneda en fecha de diciembre 7 de 2011

Para el entendimiento de algunos mecanismos o procesos sobre la ladera, es importante mencionar el evento ocurrido en fecha de diciembre 7 de 2011 (Conceptos Técnicos No 4190 del 22 de diciembre de 2011 y No. 536 de 6 de marzo de 2012), cuando se presentó un evento principal el día 7 de diciembre cerca de las 5:30 p.m., que produjo un flujo de lodo que se acumuló sobre la parte posterior de las viviendas de la manzana G y 8 del barrio La Esneda, con un volumen del orden de 6500 m³, y afectó en su momento las casas 11, 10 de la manzana 8, la segunda de las cuales sufre destrucción severa en su parte posterior, adicionalmente resulta afectada otra vivienda (casa 4 manzana G), ante la caída de un muro, ya en la madrugada del día 8 de diciembre, dado que el agua aflorante desde la ladera norte del río Otún, así como aquella parcialmente represada por el flujo, buscó salida, removiendo parte del material acumulado que finalmente impacta dicha vivienda.

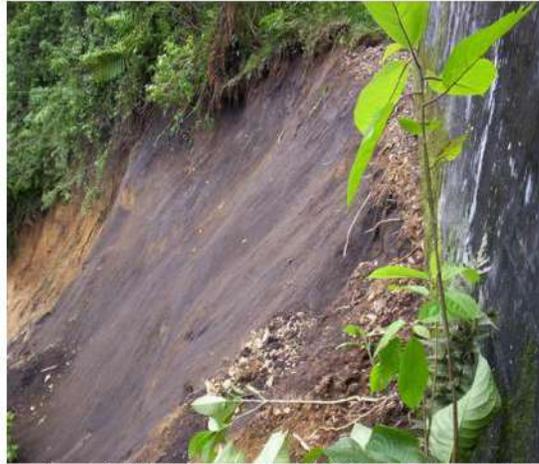
Como es común en el contexto de análisis, la corona de deslizamiento del evento de diciembre 7 de 2011, presenta un muy vertical, y una altura del orden de 10 metros, que limita directamente con la base del canal operado por la Empresa de Energía de Pereira, lo que en muchos casos como este, supedita que éste quede sometido a una condición de alta exposición ante nuevos procesos de deslizamiento. Para este evento igualmente, se destacó que al interior del canal se presentaba estancamiento, y no se evidenciaron lugares de fuga que se pudieran relacionar con la génesis del evento, pese a lo cual, dentro de las recomendaciones efectuadas, se incluye que el canal debe permanecer vacío (sin flujo de aguas).

Figura 2. Corona del deslizamiento del día 7 de diciembre de 2011, extendida hasta la propia base del canal de la acequia operado por la Empresa de Energía de Pereira. Nótese el alto contenido en materia orgánica, que facilita los procesos de infiltración.
