En atención a la ejecución del contrato de obra PN DIRAF 06-6-10178-22 cuyo objeto es *"CONSTRUCCION Y DOTACION EDIFICIO ATENCION AL CUIDADANO E INFRAESTRUCTURA DE SERVICIOS DE LA PRIMERA FASE 1- B DEL COMANDO DE POLICIA METROPOLITANA DE NEIVA Y DEPARTAMENTO DE POLICIA DE HUILA, A PRECIOS UNITARIOS FIJOS SIN FORMULA DE REAJUSTE"* cuya interventoría es realizada por la firma CARLOS ARTURO VERGARA NEGRETE con el contrato de consultoría PN DIRAF 06-3-10086-22, respetuosamente me permito remitir a mi General INFORME INCUMPLIMIENTO CONTRACTUAL SERVICIO POSVENTA- formato 2BS-FR-0070 suscrito por el señor CARLOS ARTURO VERGARA NEGRETE representante legal de la de la firma interventora.

ASUNTO: Informe novedades posventas del contrato de obra PN DIRAF No. 06-6-10178-22

1. INFORME TÉCNICO DETALLADO DE LAS OBSERVACIONES POSVENTA

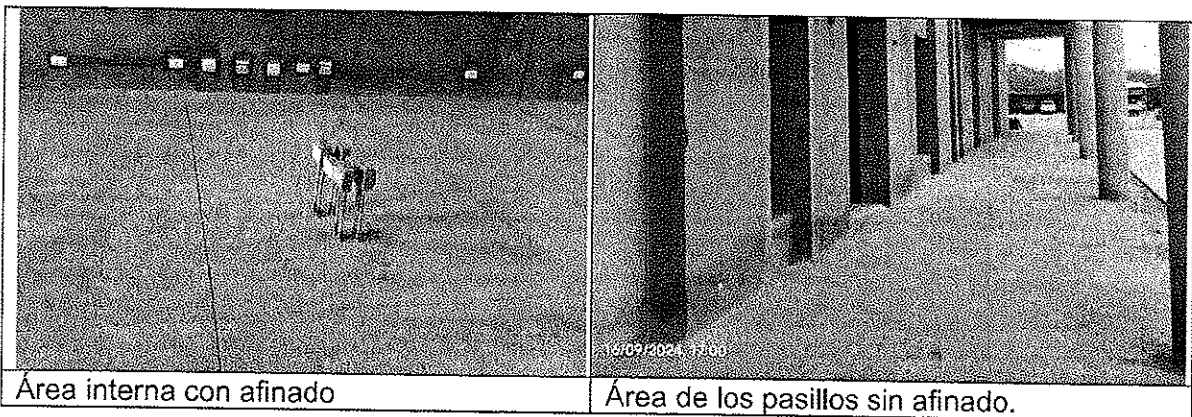
Área interna con afinado

Área de los pasillos sin afinado.

Compromiso N°1 Efectuar actividades del ítem 5.5 referente al suministro e instalación de afinado liso para pisos, escalera y cubiertas, en el cual el contratista de obra se compromete a realizar el afinado del piso de la placa de contrapiso que se ubica en el área del proyecto contratado con una cantidad definida de (2.066) m2, en el tiempo establecido en el cronograma anexo.

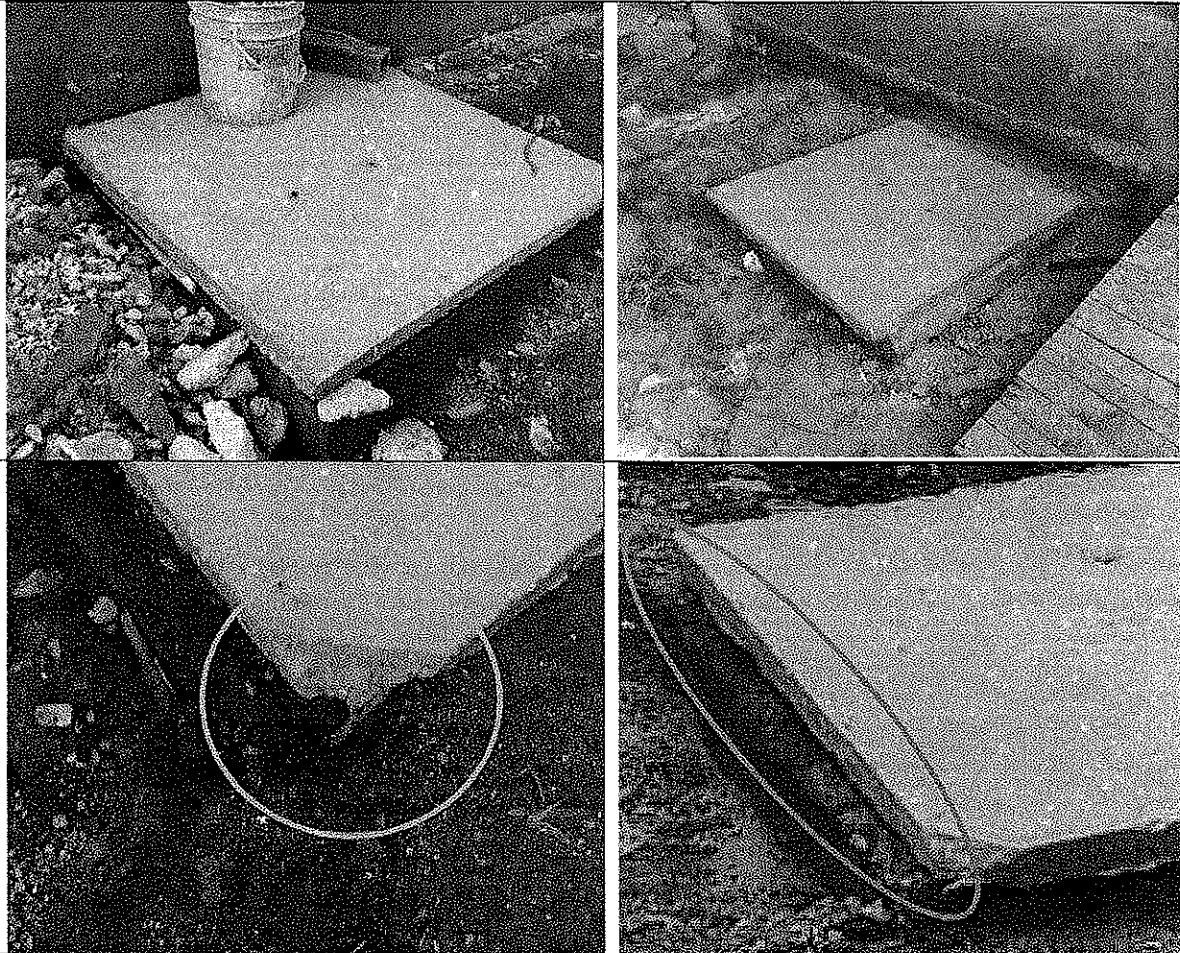
Las tapas instaladas no tienen las especificaciones técnicas y la calidad requerida, ya que no cuentan con refuerzo y con los marcos respectivos de acuerdo al diseño.

Encontramos tapas desportilladas, de tamaño irregular y sin las especificaciones técnicas

Compromiso N°2: Efectuar actividades del ítem 6.2.13 referente a la Construcción de cajas de inspección de 0,60 x 0,60 H max de 1,05m y 6.12.14 referente a la Construcción de cajas de inspección de 0,80 x 0,80 H Max de 1,05m consistente en realizar actividades de limpieza de las cajas de inspección en las cuales se evidencia escombros, así mismo efectuar la reinstalación de las tapas de inspección con una cantidad definida de (5) unidades para el 6.2.13 y (7) unidades para el 6.12.14.

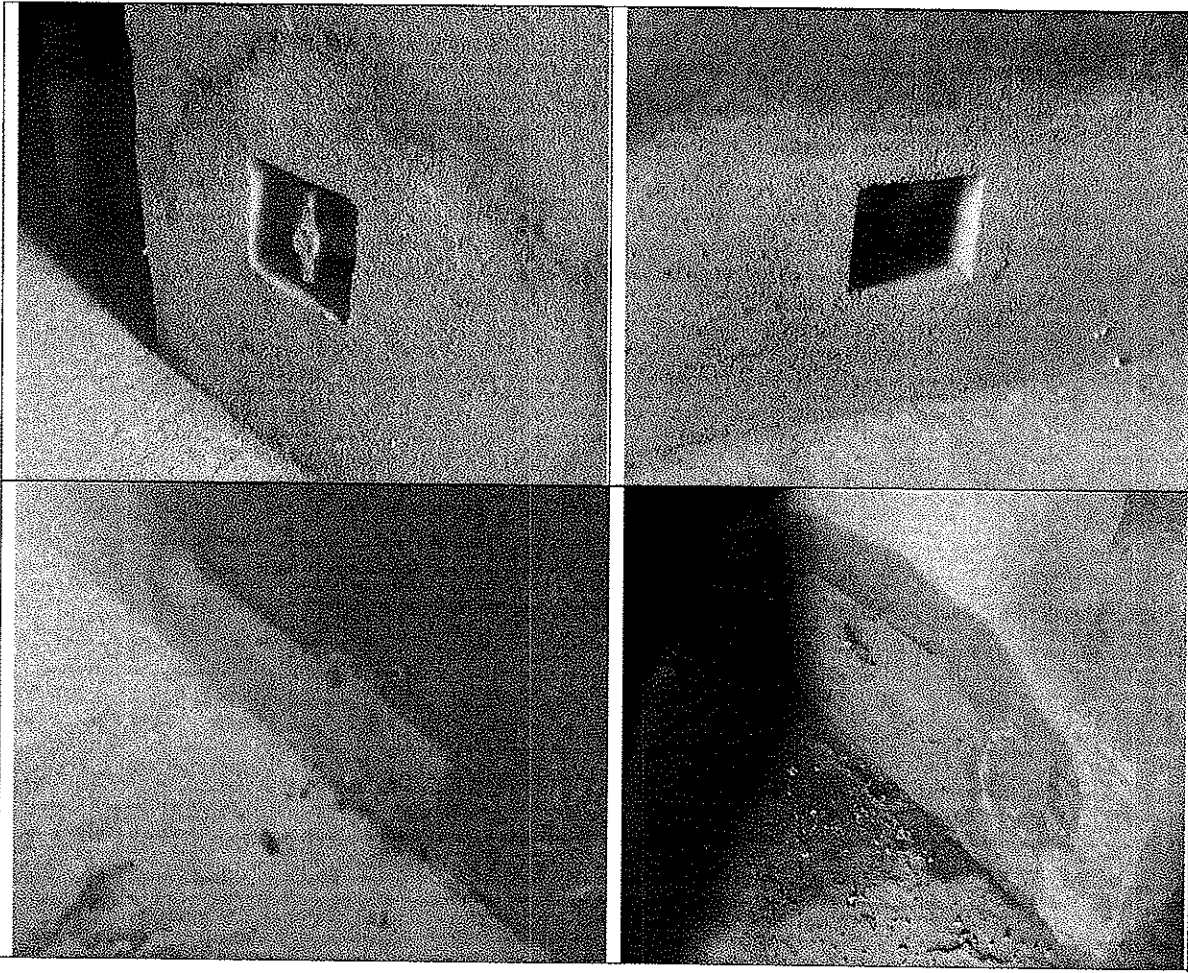
El consorcio contratista realizó la reubicación de los puntos mal ubicados y resano los muros afectados en el proceso, sin embargo, para el recibo a satisfacción se le solicitó hacer las pruebas de presión del caso a la tubería bajo la supervisión de la interventoría, pruebas que no realizó el consorcio PONAL LYM y por lo tanto no se pudo corroborar su correcto funcionamiento y por lo tanto no se da por recibida la instalación hidráulica.

Compromiso N°3: Ítem 6.1.10 suministro e instalación de punto hidráulico PVC-P sanitario Fluxómetro 1.1/4 ". 6.1.11. Suministro e instalación registro pesado cortina tipo RED WHITE ROSCAR 2" y 6.1.12 suministro e instalación de registro pesado cortina TIPO RED WHITE ROSCAR 1 – ½" se debe reubicar la tubería expuesta, con el fin que queden incrustadas en el muro.
