En atención a la ejecución del contrato de obra PN DIRAF 06-6-10178-22 cuyo objeto es "CONSTRUCCION Y DOTACION EDIFICIO ATENCION AL CUIDADANO E INFRAESTRUCTURA DE SERVICIOS DE LA PRIMERA FASE 1- B DEL COMANDO DE POLICIA METROPOLITANA DE NEIVA Y DEPARTAMENTO DE POLICIA DE HUILA, A PRECIOS UNITARIOS FIJOS SIN FORMULA DE REAJUSTE" cuya interventoría es realizada por la firma CARLOS ARTURO VERGARA NEGRETE con el contrato de consultoría PN DIRAF 06-3-10086-22, respetuosamente me permito remitir a mi General INFORME INCUMPLIMIENTO CONTRACTUAL SERVICIO POSVENTA- formato 2BS-FR-0070 suscrito por el señor CARLOS ARTURO VERGARA NEGRETE representante legal de la de la firma interventora.

POLICÍA NACIONAL
Código: 2BS-FR-0070		
Fecha: 12-03-2021	INFORME INCUMPLIMIENTO CONTRACTUAL SERVICIO POSTVENTA	
Versión: 0

ASUNTO: Informe novedades posventas del contrato de obra PN DIRAF No. 06-6-10178-22

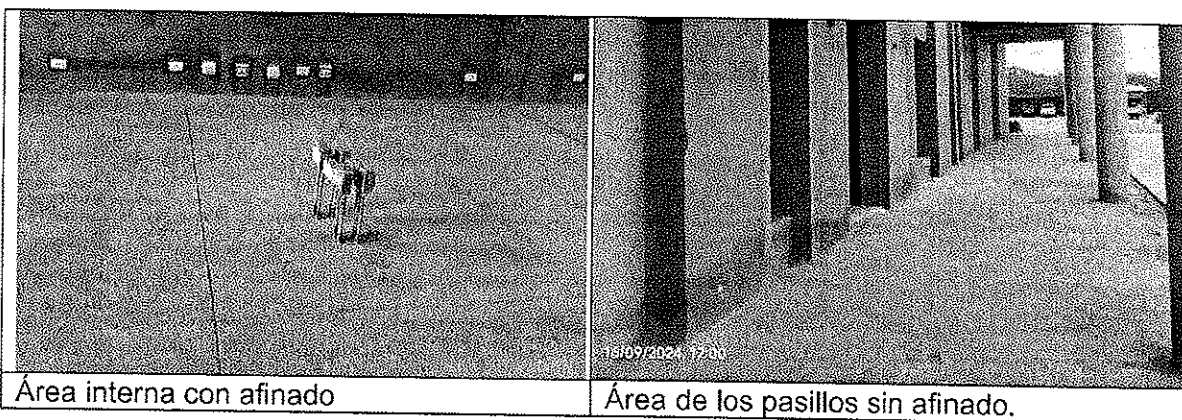
Compromiso N°1 Efectuar actividades del ítem 5.5 referente al suministro e instalación de afinado liso para pisos, escalera y cubiertas, en el cual el contratista de obra se compromete a realizar el afinado del piso de la placa de contrapiso que se ubica en el área del proyecto contratado con una cantidad definida de (2.066) m2, en el tiempo establecido en el cronograma anexo.

Inicio 27/05/2024 – Terminación 30/07/2024

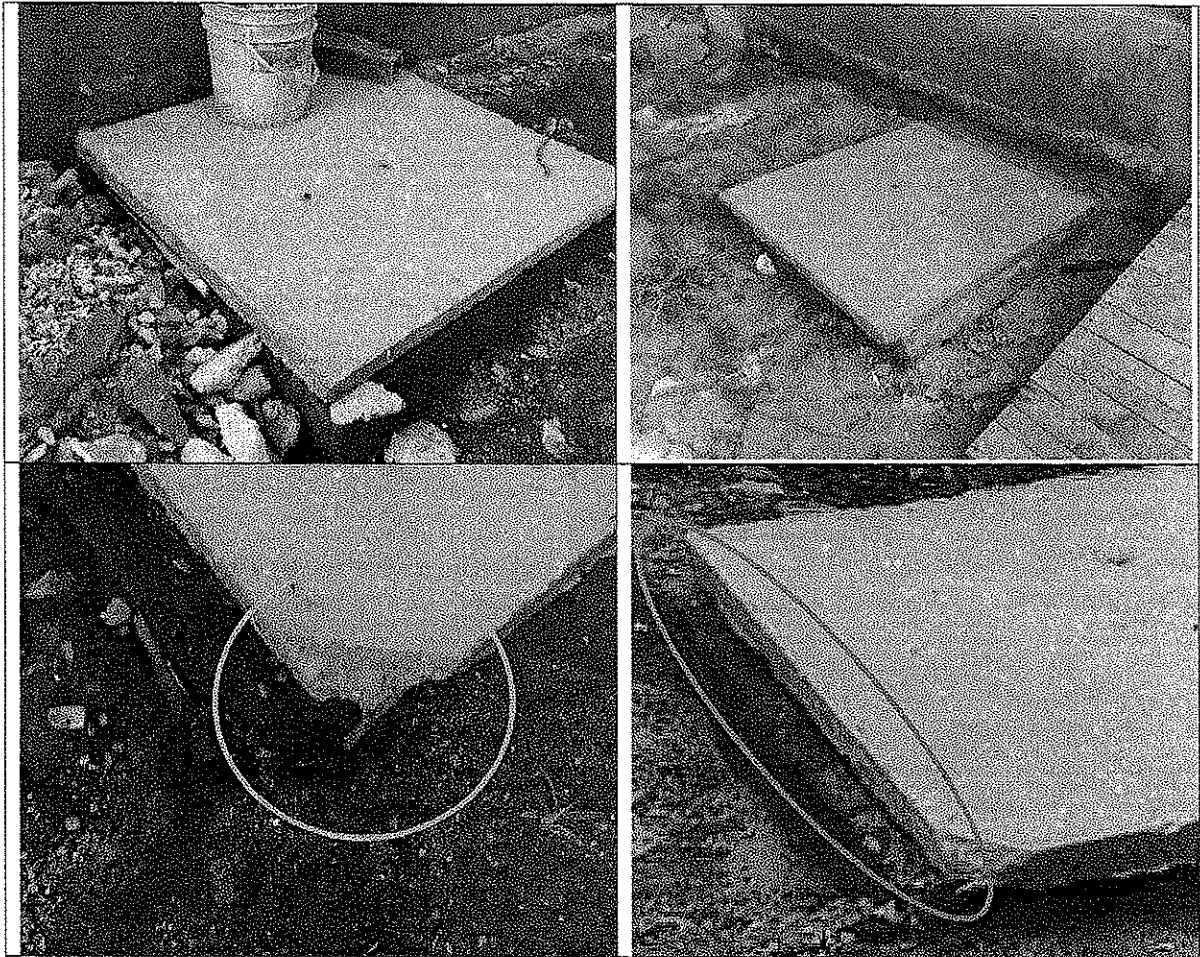
Las tapas instaladas no tienen las especificaciones técnicas y la calidad requerida, ya que no cuentan con refuerzo y con los marcos respectivos de acuerdo al diseño.

Encontramos tapas desportilladas, de tamaño irregular y sin las especificaciones técnicas

Compromiso N°2: Efectuar actividades del ítem 6.2.13 referente a la Construcción de cajas de inspección de 0,60 x 0,60 H max de 1,05m y 6.12.14 referente a la Construcción de cajas de inspección de 0,80 x 0,80 H Max de 1,05m consistente en realizar actividades de limpieza de las cajas de inspección en las cuales se evidencia escombros, así mismo efectuar la reinstalación de las tapas de inspección con una cantidad definida de (5) unidades para el 6.2.13 y (7) unidades para el 6.12.14.

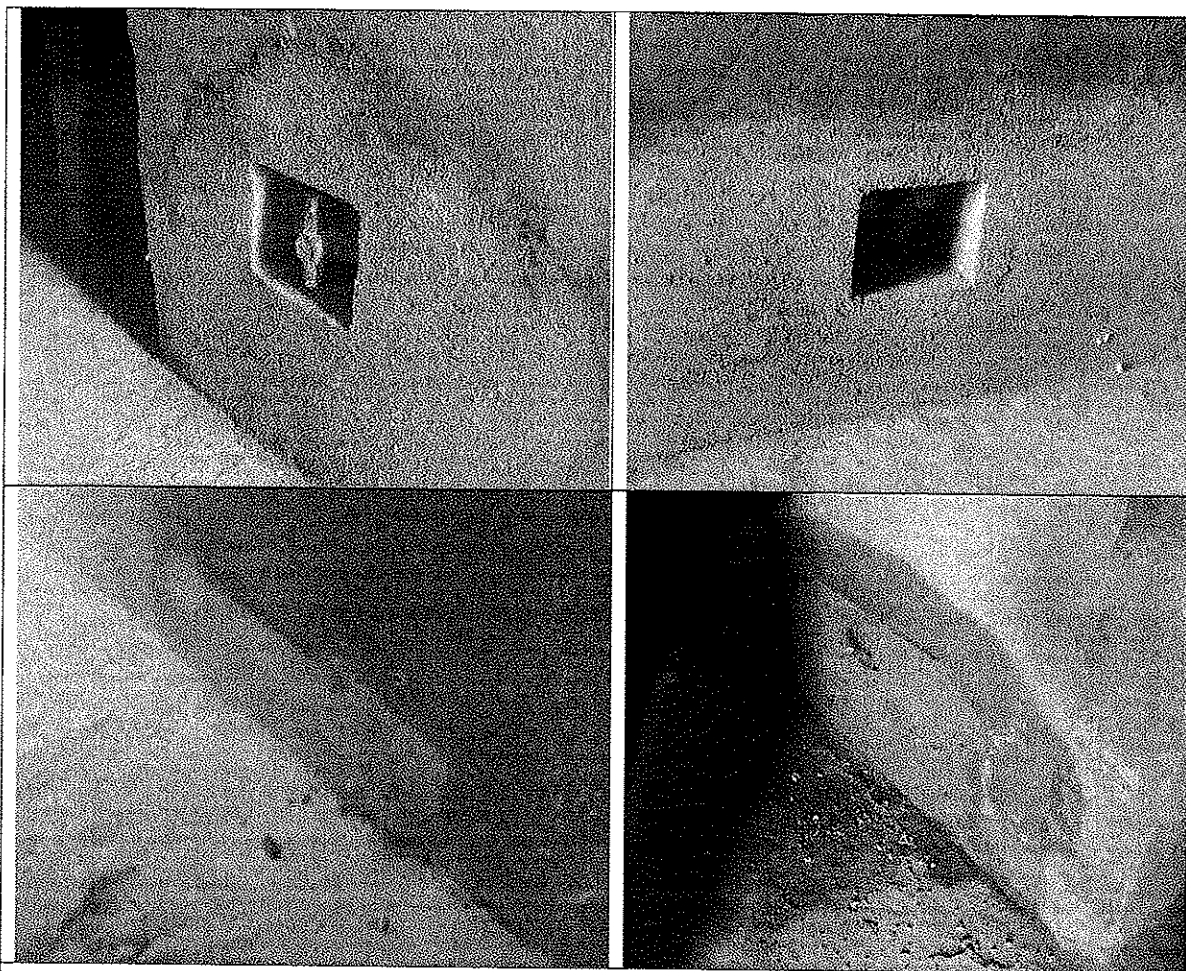
El consorcio contratista realizó la reubicación de los puntos mal ubicados y resano los muros afectados en el proceso, sin embargo, para el recibo a satisfacción se le solicitó hacer las pruebas de presión del caso a la tubería bajo la supervisión de la interventoría, pruebas que no realizó el consorcio PONAL LYM y por lo tanto no se pudo corroborar su correcto funcionamiento y por lo tanto no se da por recibida la instalación hidráulica.

Compromiso N°3: Ítem 6.1.10 suministro e instalación de punto hidráulico PVC-P sanitario Fluxómetro 1.1/4 ". 6.1.11. Suministro e instalación registro pesado cortina tipo RED WHITE ROSCAR 2" y 6.1.12 suministro e instalación de registro pesado cortina TIPO RED WHITE ROSCAR 1 – ½" se debe reubicar la tubería expuesta, con el fin que queden incrustadas en el muro.
