Asunto: remito informe novedades postventa del contrato de obra PN DIRAF 06-6-10178-22

**ASUNTO:** Informe novedades posventas del contrato de obra PN DIRAF No. 06-6-10178-22

**Contrato de interventoría No PN DIRAF No. 06-3-10086-22**

Ref., Contrato de obra PN DIRAF No. **06-6-10178-22 “CONSTRUCCION Y DOTACION EDIFICIO ATENCION AL CUIDADANO E INFRAESTRUCTURA DE SERVICIOS DE LA PRIMERA FASE 1- B DEL COMANDO DE POLICIA METROPOLITANA DE NEIVA Y DEPARTAMENTO DE POLICIA DE HUILA, A PRECIOS UNITARIOS FIJOS SIN FORMULA DE REAJUSTE”.**

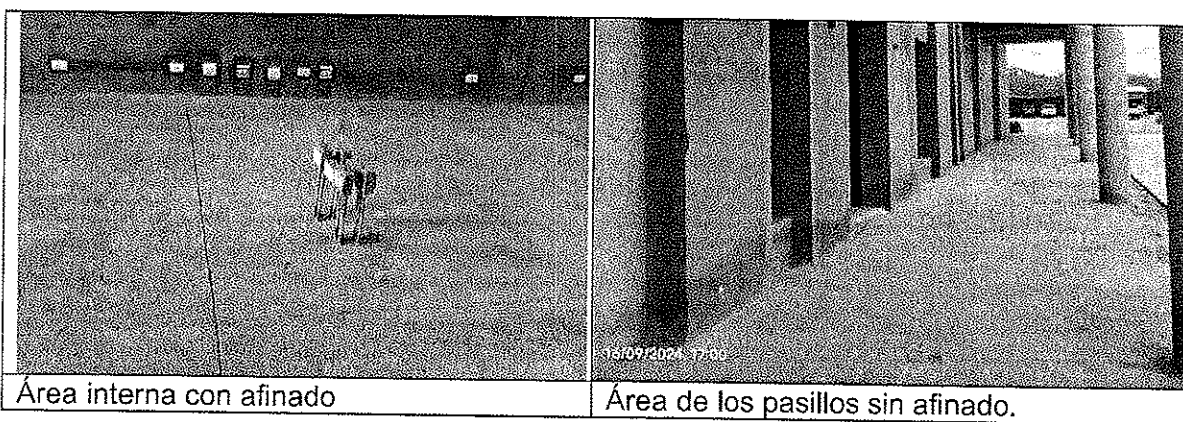
Área interna con afinado

Área de los pasillos sin afinado.

*Compromiso N°1 Efectuar actividades del ítem 5.5 referente al suministro e instalación de afinado liso para pisos, escalera y cubiertas, en el cual el contratista de obra se compromete a realizar el afinado del piso de la placa de contrapiso que se ubica en el área del proyecto contratado con una cantidad definida de (2.066) m2, en el tiempo establecido en el cronograma anexo.*

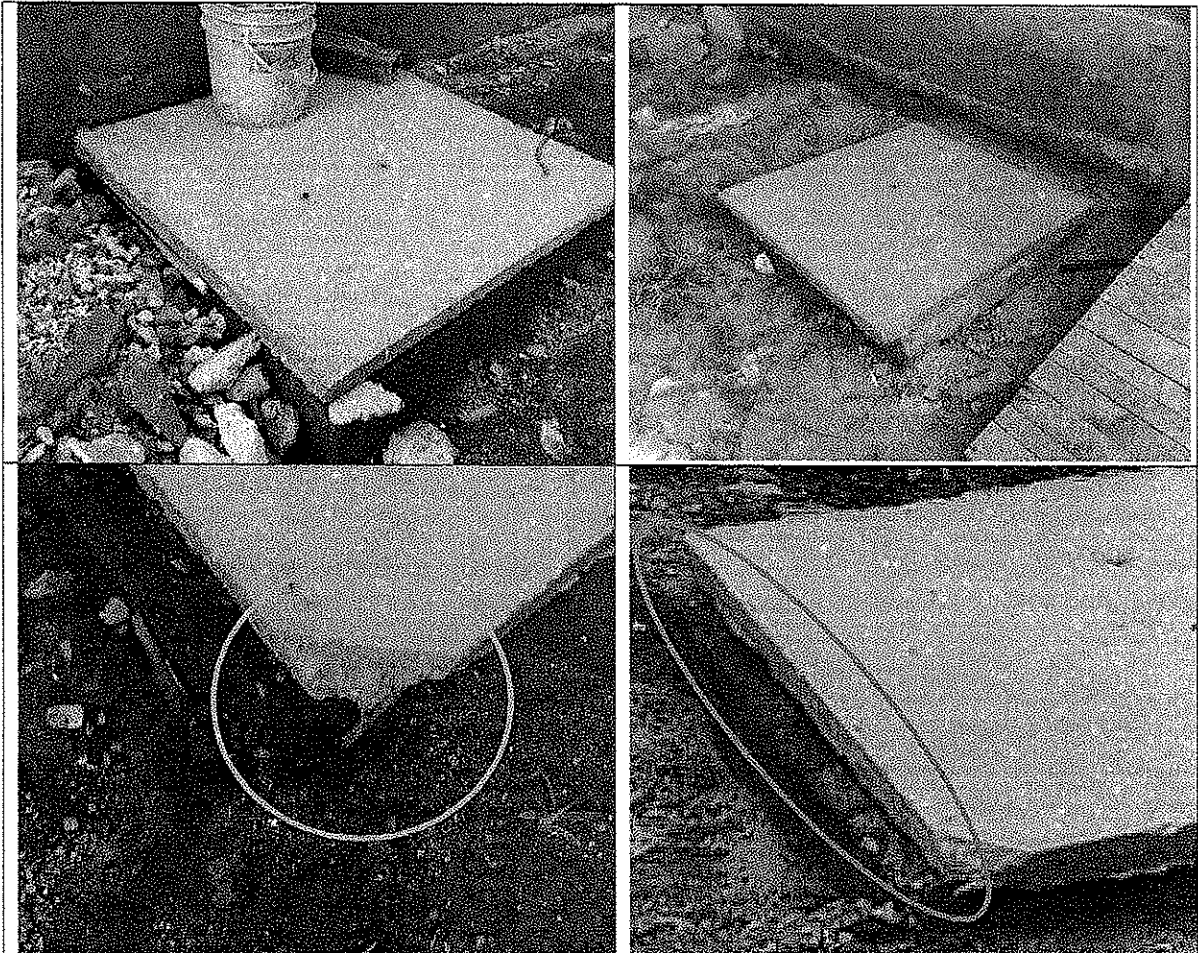
Las tapas instaladas no tienen las especificaciones técnicas y la calidad requerida, ya que no cuentan con refuerzo y con los marcos respectivos de acuerdo al diseño.

Encontramos tapas desportilladas, de tamaño irregular y sin las especificaciones técnicas

*Compromiso N°2: Efectuar actividades del ítem 6.2.13 referente a la Construcción de cajas de inspección de 0,60 x 0,60 H max de 1,05m y 6.12.14 referente a la Construcción de cajas de inspección de 0,80 x 0,80 H Max de 1,05m consistente en realizar actividades de limpieza de las cajas de inspección en las cuales se evidencia escombros, así mismo efectuar la reinstalación de las tapas de inspección con una cantidad definida de (5) unidades para el 6.2.13 y (7) unidades para el 6.12.14.*

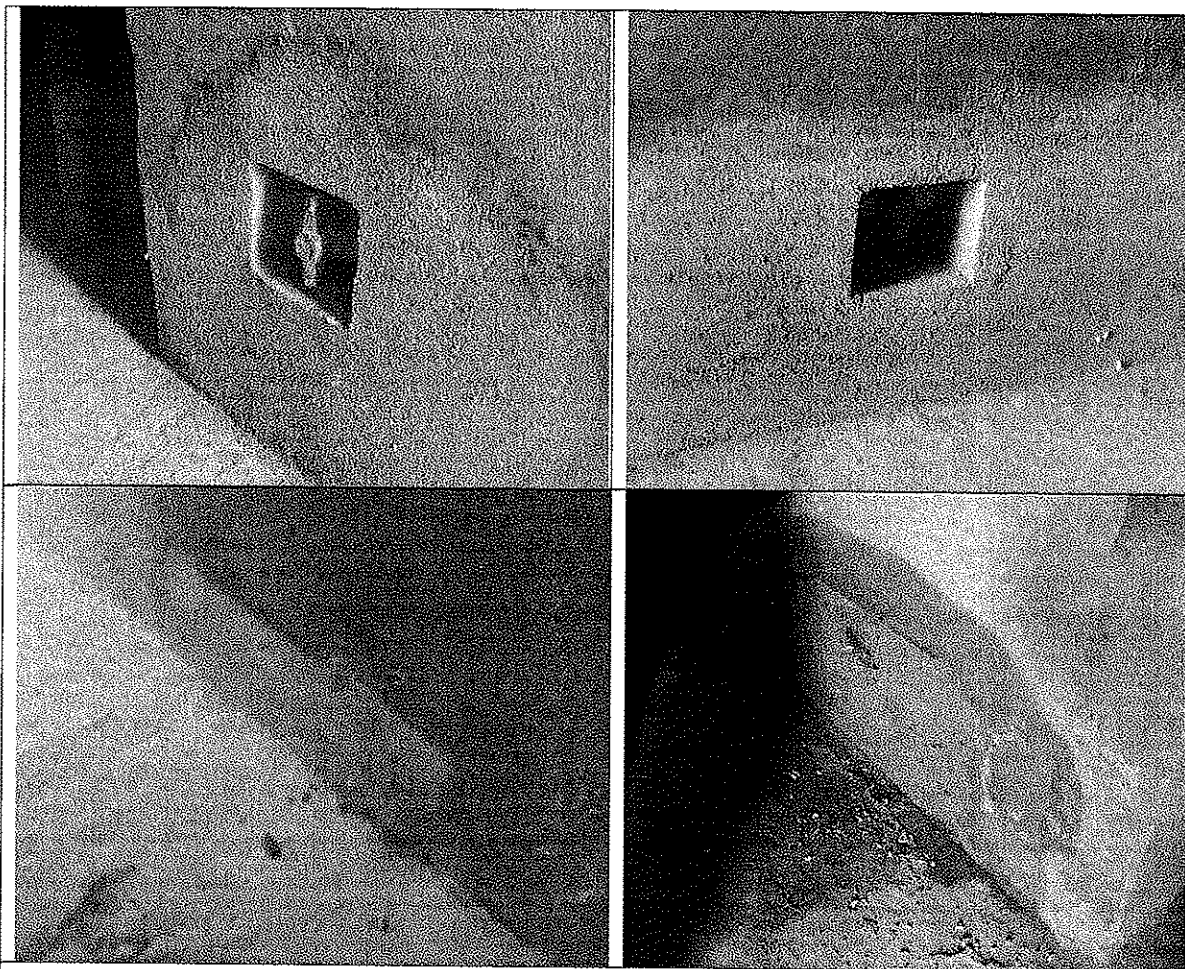
El consorcio contratista realizó la reubicación de los puntos mal ubicados y resano los muros afectados en el proceso, sin embargo, para el recibo a satisfacción se le solicitó hacer las pruebas de presión del caso a la tubería bajo la supervisión de la interventoría, pruebas que no realizó el consorcio PONAL LYM y por lo tanto no se pudo corroborar su correcto funcionamiento y por lo tanto no se da por recibida la instalación hidráulica.

*Compromiso N°3: Ítem 6.1.10 suministro e instalación de punto hidráulico PVC-P sanitario Fluxómetro 1.1/4 ". 6.1.11. Suministro e instalación registro pesado cortina tipo RED WHITE ROSCAR 2" y 6.1.12 suministro e instalación de registro pesado cortina TIPO RED WHITE ROSCAR 1 – ½" se debe reubicar la tubería expuesta, con el fin que queden incrustadas en el muro.*
