ÁLBUM

FOTOGRAFICO

VEHÍCULO

UZN – 337

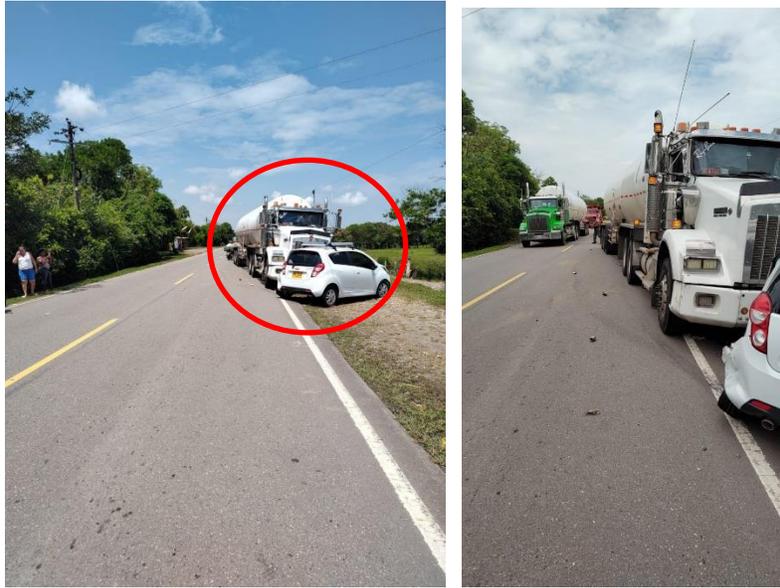
FOTOGRAFÍA DE PLANO N° 01 y 02: Estas imágenes se obtuvieron mediante labores investigativas en las cuales se puede observar el vehículo de placas UZN – 337 y el automóvil de placas HHL – 529 momentos después del siniestro, evidenciando que el vehículo RC se encuentra a un costado de la vía, sobre la zona verde, observando el vehículo asegurado sobre el carril contrario.

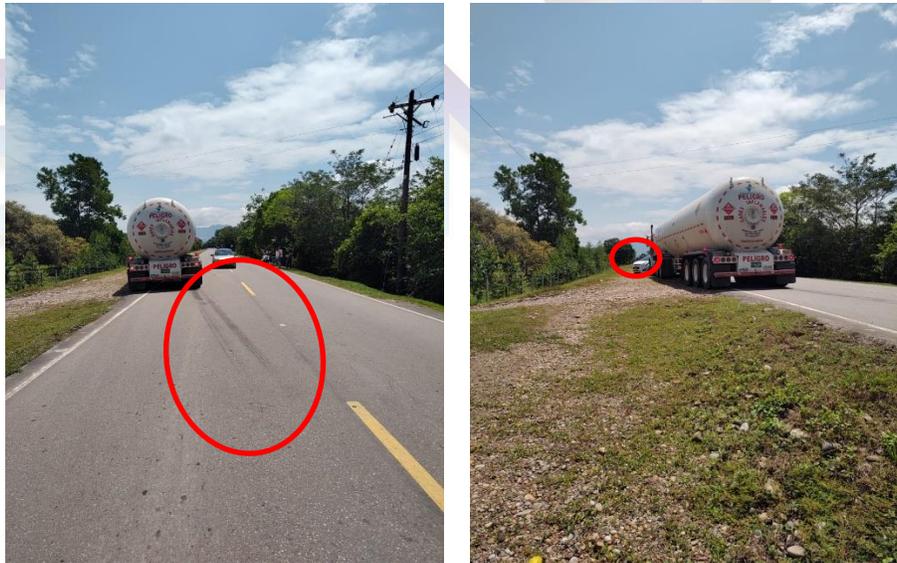
FOTOGRAFÍA DE PLANO N° 03 y 04: Estas imágenes se obtuvieron mediante labores investigativas en las cuales se puede observar el vehículo de placas UZN – 337 y el vehículo RC de placas HHL – 529 momentos después del siniestro, evidenciando en el asfalto huella de frenado del vehículo asegurado.

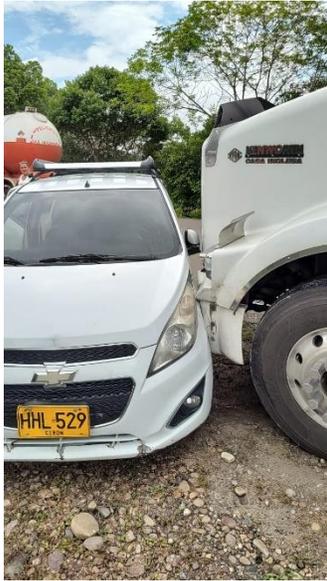
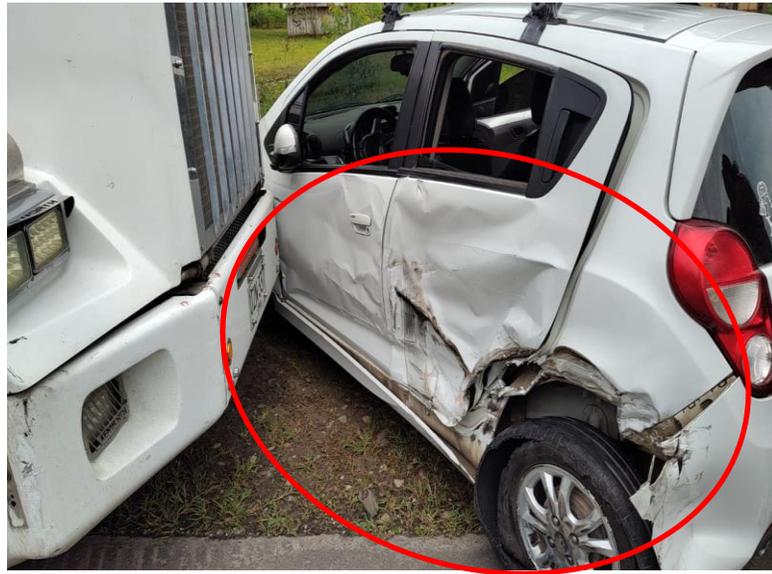
FOTOGRAFÍA DE PLANO N° 05 y 06: Estas imágenes se obtuvieron mediante labores investigativas en las cuales se puede observar el vehículo RC de placas HHL – 529 momentos después del siniestro, evidenciando que se encuentra colisionado por el costado izquierdo, contra la parte frontal del rodante asegurado.

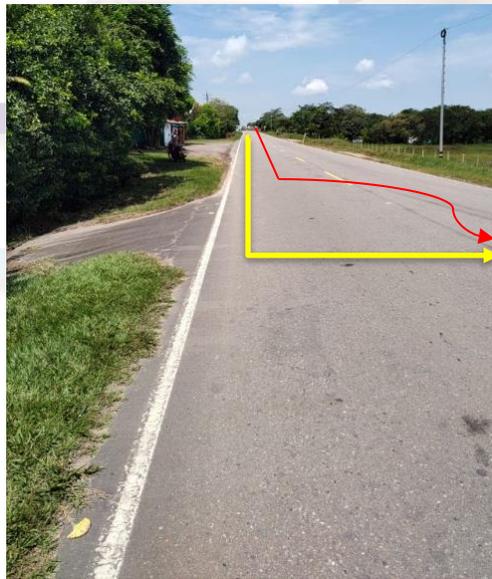
FOTOGRAFÍA DE PLANO N° 07: En esta imagen se puede observar la vía Villavicencio – Barranca de Upia Meta, kilómetro 85 sector Maya, evidenciando que se trata de una vía recta, una calzada dos carriles, doble sentido, línea de centro amarilla segmentada, la flecha de color rojo nos indica la trayectoria del vehículo asegurado y la flecha de color amarillo nos señala la trayectoria del vehículo RC para el día del siniestro.
