DATOS PARA PRESENTACIÓN DE DEMANDAS

Grupo/Clase de Proceso: REPARACION

DIRECTA

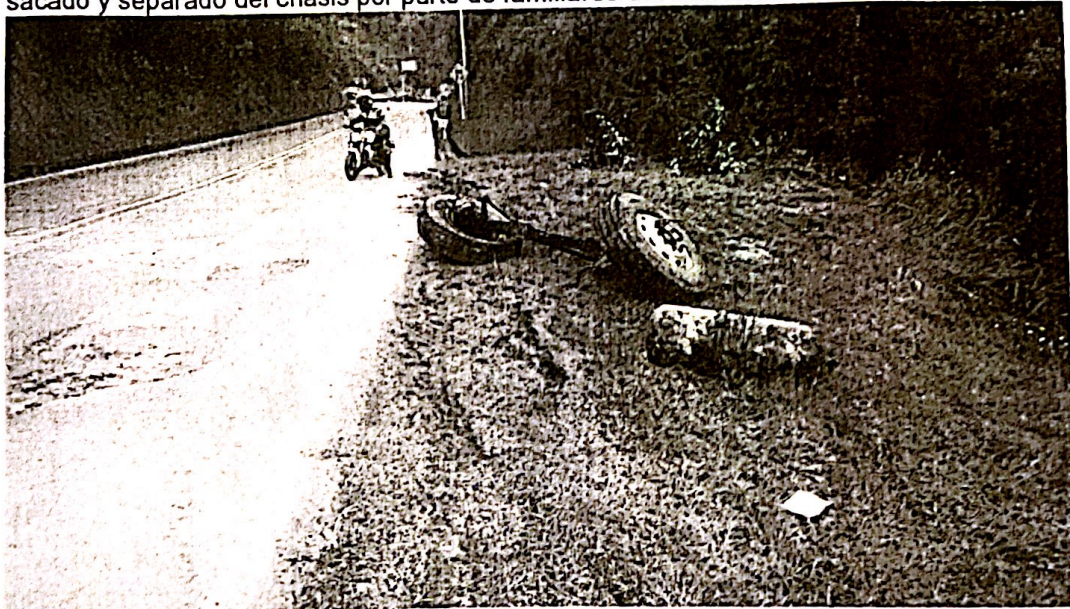
**IMÁGEN 4, PLANO GENERAL:** en la presente imagen logramos observar el conjunto del troque delantero del vehículo volqueta implicado en el accidente de tránsito el cual fue sacado y separado del chasis por parte de familiares del conductor de este vehículo

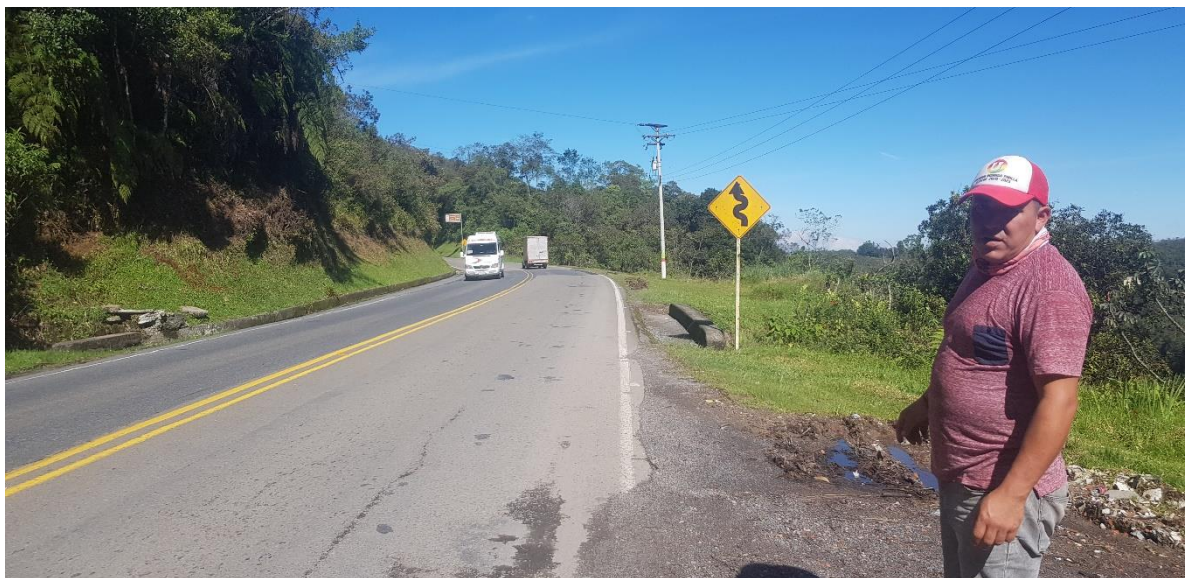
En el caso específico donde se produjo el accidente la superficie de rodadura es de mezcla asfáltica en caliente.

#### CAPA DE RODADURA EN PAVIMENTO FLEXIBLE O MEZCLA EN CALIENTE.

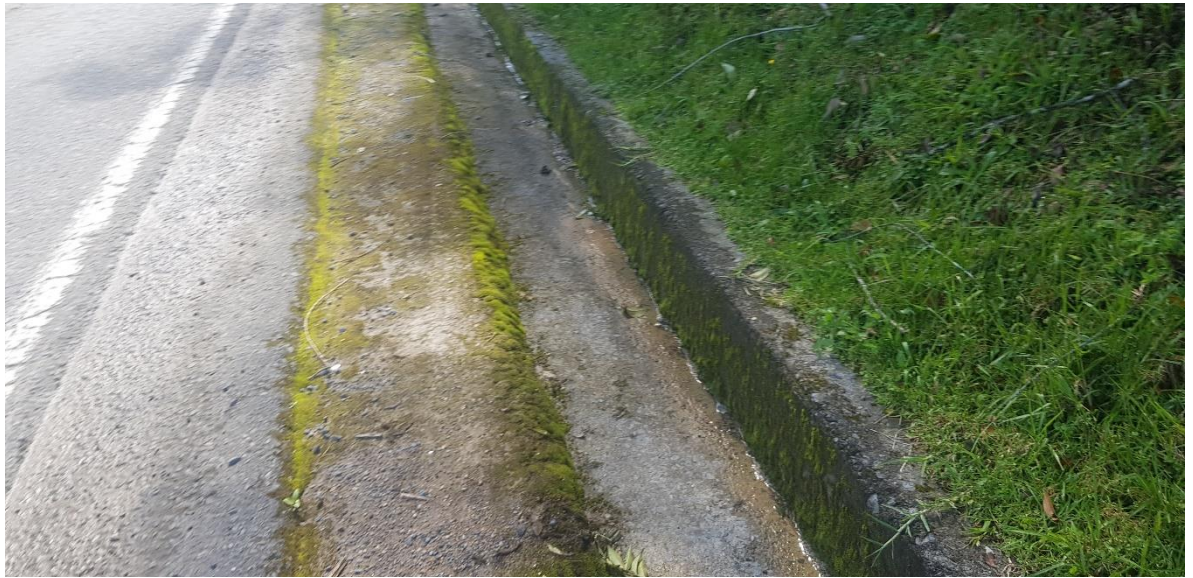
FOTO DONDE SE NOTAN CLARAMENTE LOS COMPONENTES DE LA VIA COMO SON LA BERMA LA CUNETETA Y EL BORDILLO.

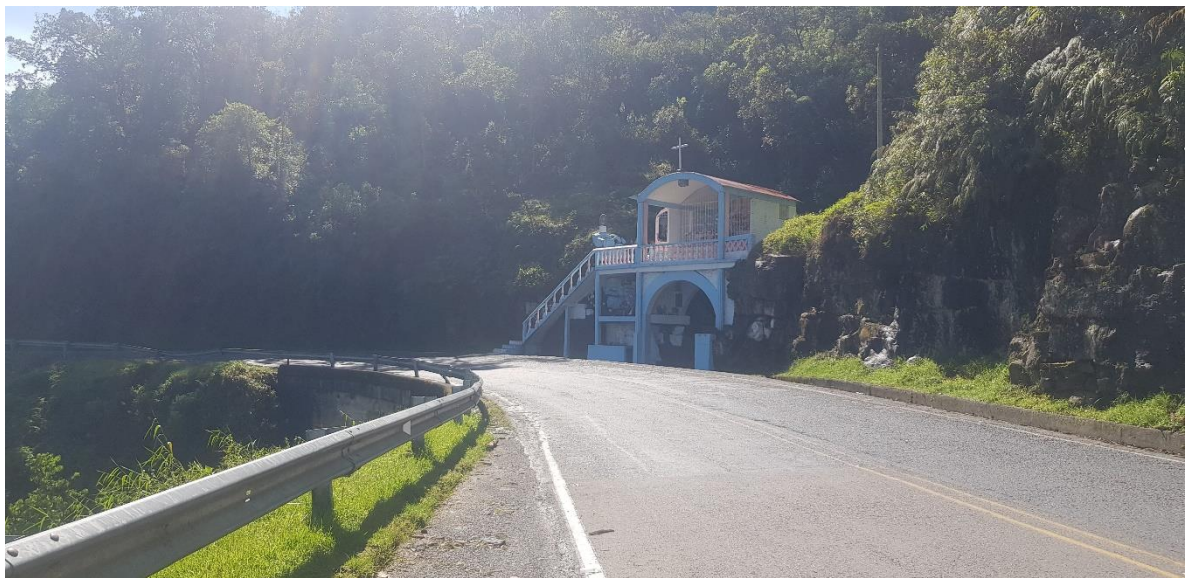
EN LA FOTA SE VE CLARAMENTE EL PROTECTOR VIAL LATERAL METALICO, QUE EVITA QUE UN VEHICULO SE SALGA DE LA CAPA DE RODADURA Y CAIGA AL PRECIPICIO, EN ESTE SECTOR SI HAY BERMA.

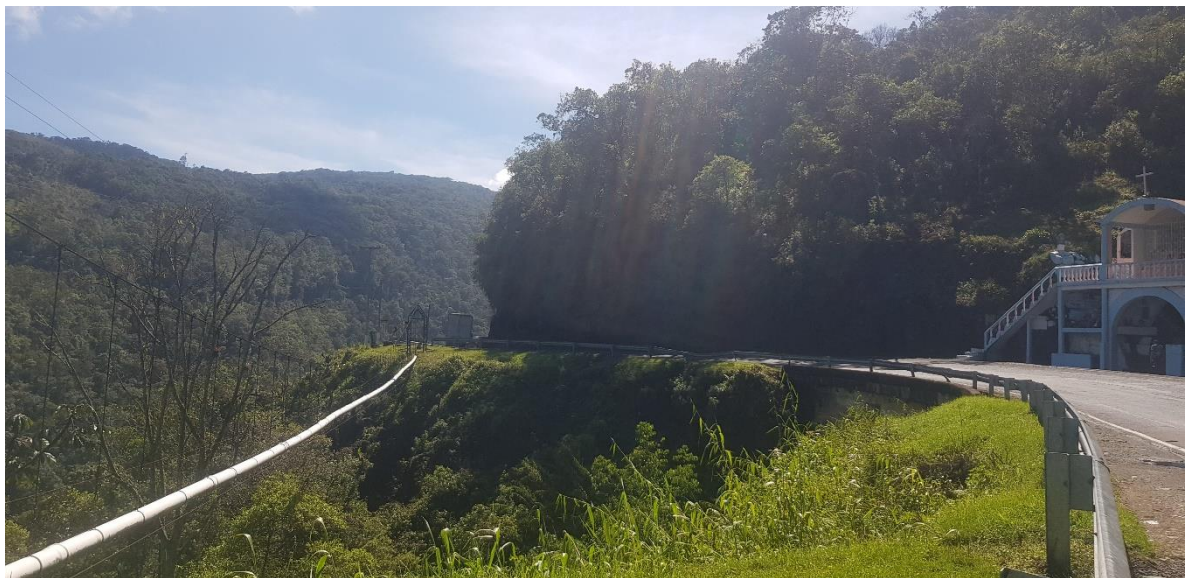
SECTOR DE LA VIA CON PROTECCION LATERAL METALICA Y BERMA SOBRE EL SENTIDO TUNJA-BUCARAMANGA.

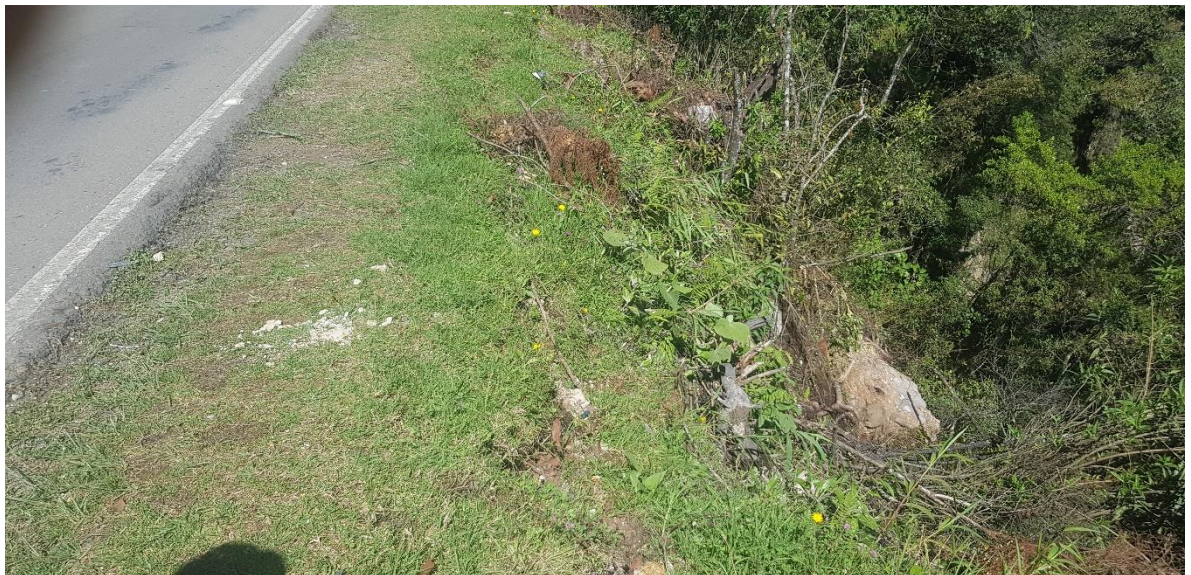
1.- El sitio donde se salió el vehículo volquete de la vía, y cayó a un precipio de una profundidad aproximada de 150 metros, no tiene ninguna protección lateral de seguridad, a pesar de que la distancia entre la capa de rodadura pues no existe ni berma, ni cuneta ni bordillo es de aproximadamente 1,50 metros lo cual es una falla protuberante en la vía que pone en serio peligro la circulación vehicular y ocasionalmente la peatonal que circula por el sector.

SITIO SIN BARANDA DE PROTECCION LATERAL, SIN BERMA, SIN CUNETA Y SIN BORDILLO, DONDE SE SALIO EL VOQUETE DE PLACA TDY 144 MARCA FREIGHTLINER Y QUE TERMINO EN EL FONDO DEL ABISMO.ILLO.

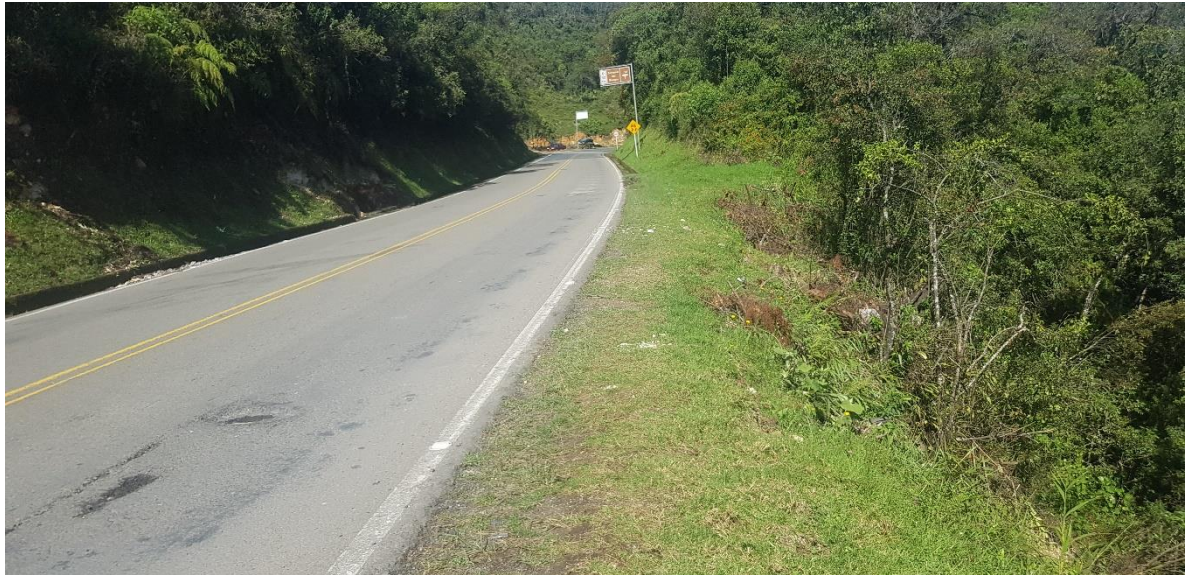
El sector donde se sucedieron los hechos motivo de este estudio, adolece de señales verticales que indiquen que existen pasos de total prevención para los conductores que los ponga en preaviso.

LA UNICA SEÑAL VERTICAL INDICA EL NOMBRE DEL SITIO LA CUMBRE, PERO NO HAY SEÑALES DE MAXIMA VELOCIDAD PERMITIDA O SITIO DE ALTO RIESGO PARA PREVENCION DE LOS CIRCULANTES POR EL SECTOR.

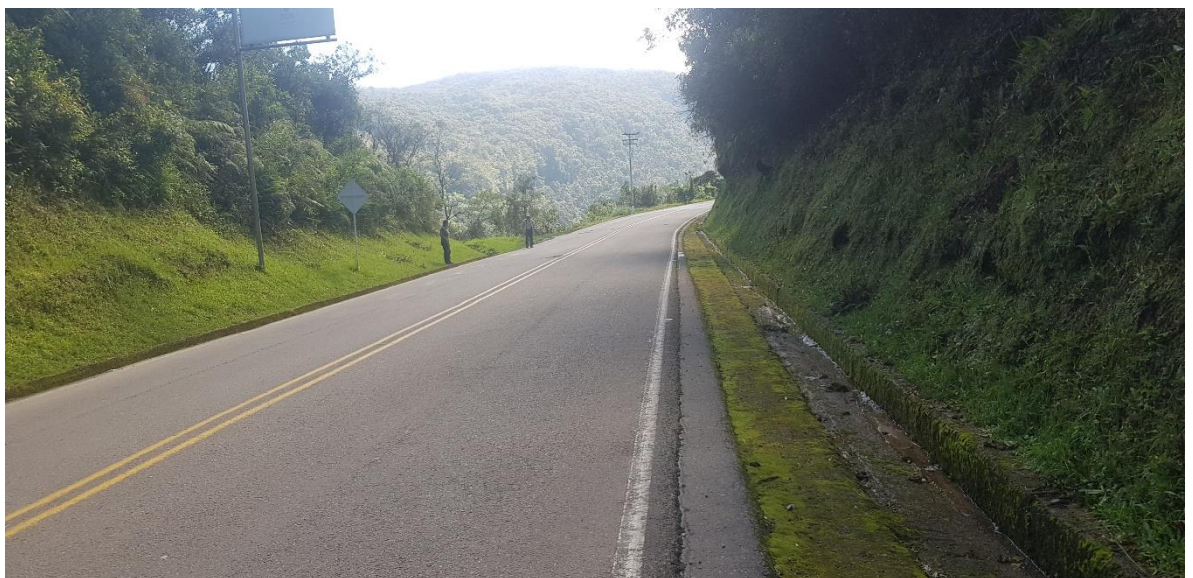
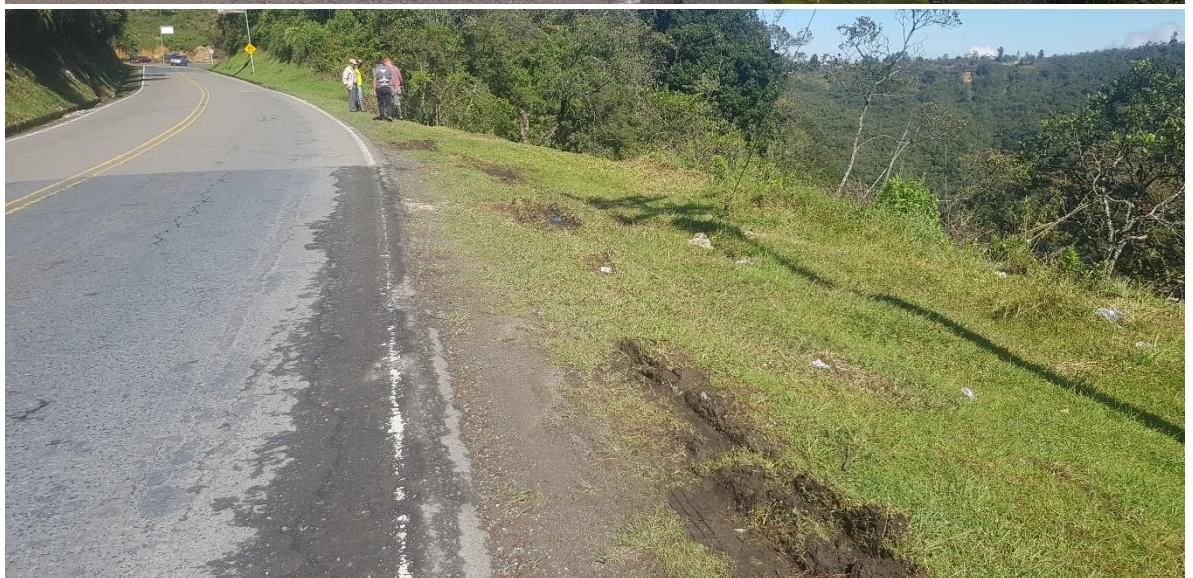
SECTOR PREVIO AL SITIO DEL ACCIDENTE SIN NINGUNA BARANDA LATERAL Y QUE A PESAR DEL ANCHO NO TIENE BERMAS, CUNETAS NI BORDILLO.

CONCLUSION: Es indudable que es sector denominado la cumbre, que es un sitio de alta circulación vehicular por el paso de tráfico entre Boyacá y Santander, adolece de un serie de seguridades viales que se deben tener en cuenta en forma perentoria por la continua presentación de accidentes y que son seguridades fundamentalmente con señales de tráfico verticales que indique los sitios de alto riesgo, máximas velocidades, pasos peatonales y fundamentalmente en sitios de alto riesgo por precipicios y poca distancia entre superficie de rodadura y taludes naturales, y barandas laterales que son necesarias en sitios de alto riesgo como el que corresponde al sitio del accidente.
