FONDO:	MUNICIPIO DE PEREIRA
SECCIÓN:	SECRETARIA DE GOBIERNO
SUBSECCIÓN:	SUBSECRETARIA DE SEGURIDAD Y CONVIVENCIA CIUDADANA -INSPECCION 15 DE POLICIA
CÓDIGO:	810
SERIE:	PROCESO
SUBSERIE:	PROCESO POLICIVO
ASUNTO:	AMENAZA DE RUINA ARTICULO 194 LEY 1801-2016 DENUNCIANTE: GESTION DE RIESGO-DIGER PRESUNTO INFRACTOR: ARMANDO SANCHEZ DIRECCION DEL PREDIO: CALLE 11 # 5-16
RADICADO:	15-2021-233
TOMO:	_____ / _____ No. DE FOLIOS _____
FECHAS EXTREMAS:	
INICIAL:	30 DE JULIO DE 2021
FINAL:	_____

INFORME DE VISITA TECNICA

Asunto: Respuesta a solicitud de visita técnica para verificar afectación al predio por deterioro físico avanzado y colapso en parte de la estructura mediante oficio N. 13306

PERITAJE TÉCNICO

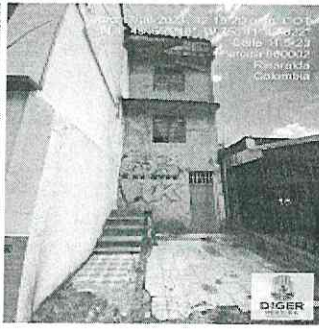
Fachada vivienda visitada

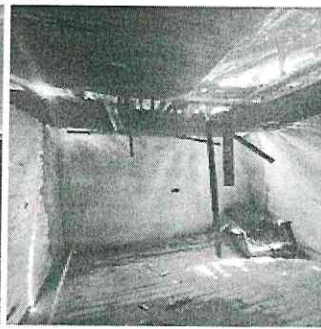
Colapso parcial de cielo raso y cubierta

En el recorrido al interior del inmueble se pudo evidenciar una estructura de tres (3) niveles construida en mampostería simple (bahareque) el predio es de uso residencial, la estructura para el techo es en guadua, la cubierta es en teja de barro la cual se encuentra colapsada, piso en concreto y entrepiso en madera en mal estado, el piso tres está inhabitable debido al deterioro físico avanzado de los materiales, se observa humedad y filtraciones permanentes, lo antes descrito obedece a prácticas constructivas inadecuadas que no cumplen con la NSR 2010, el cielo raso presenta desprendimiento en gran parte de los elementos, el entrepiso del tercer nivel por la fragilidad que se observa puede colapsar en cualquier momento.

Se recomienda evacuar el predio, debido al deterioro físico avanzado que se encuentra la edificación.

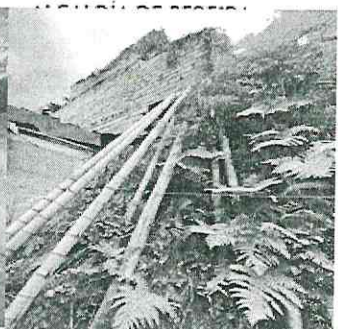
Apuntalamiento en extremo de baño de 2 piso para evitar colapso

El segundo predio colindante con dirección calle 11 N. 5-10 en el patio de la parte posterior se evidencia un apuntalamiento con guadas del extremo del baño ubicado en el 3 piso de la vivienda inspeccionada, debido a que está a punto de colapsar, las fisuras y daños evidenciados obedecen a las

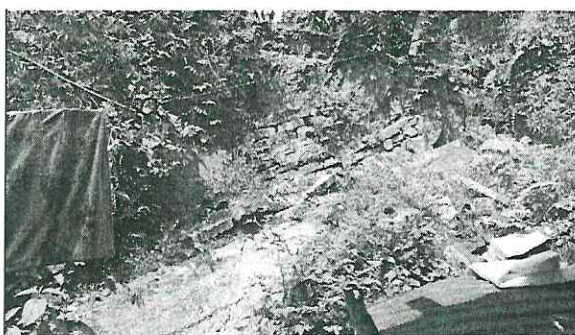
Desplome de muro mes de julio

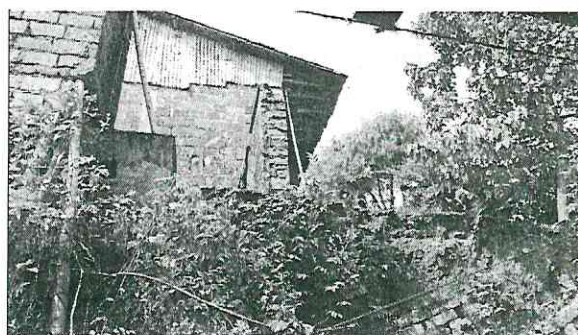
Muros apuntalados con guadua con riesgo de desplome sobre la vivienda
calle 11 No. 5-10

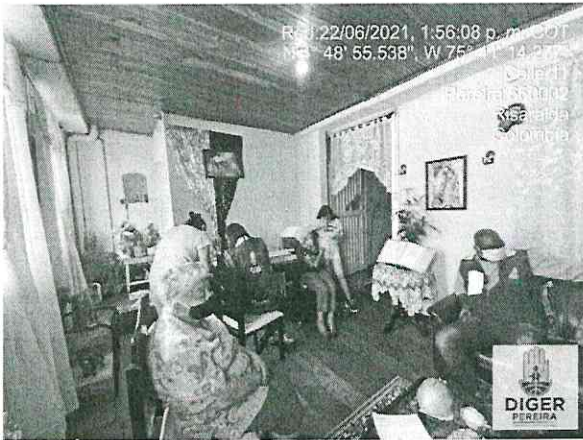
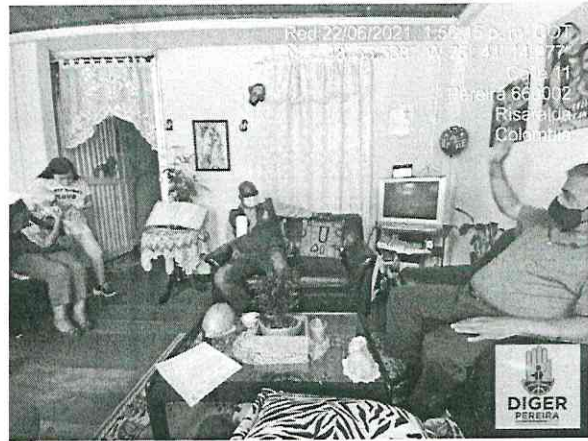
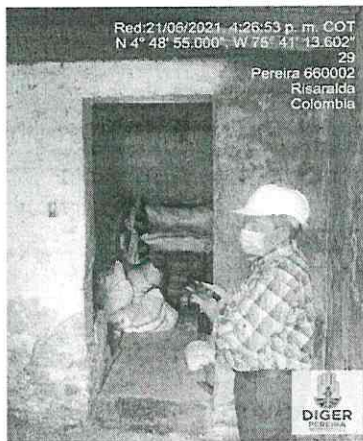
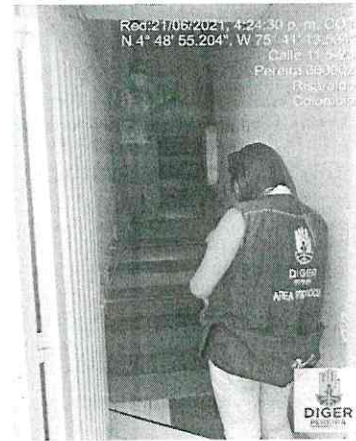
REGISTRO FOTOGRAFICO

La vivienda presenta deterioro físico avanzado, se encuentra fragmentos de fachada en el terreno de la vivienda adyacente No. 5-10. La estructura general del baño se encuentra asentada, fracturada y aérea.

Debido a los procesos de colapso que se ha venido presentando en la vivienda ubicada en la calle 11 # 5-16, se hace necesaria la evacuación total debido a que el inmueble presenta deterioro físico avanzado, colapso total del 3 piso y daño de los elementos de apoyo lo cual puede influir en el deterioro continuo del primer y segundo piso de la estructura

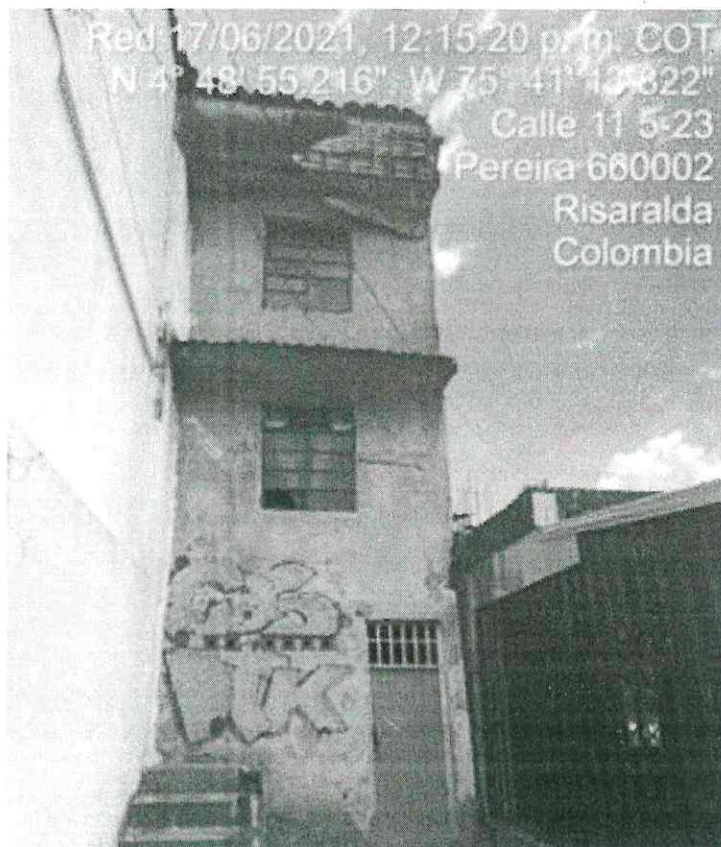
Se requiere hacer un peritaje Técnico de una edificación de tres pisos, cuyo uso es vivienda residencial unifamiliar.

La vivienda tiene una antigüedad de más de 20 años, construida antes del año 1998.

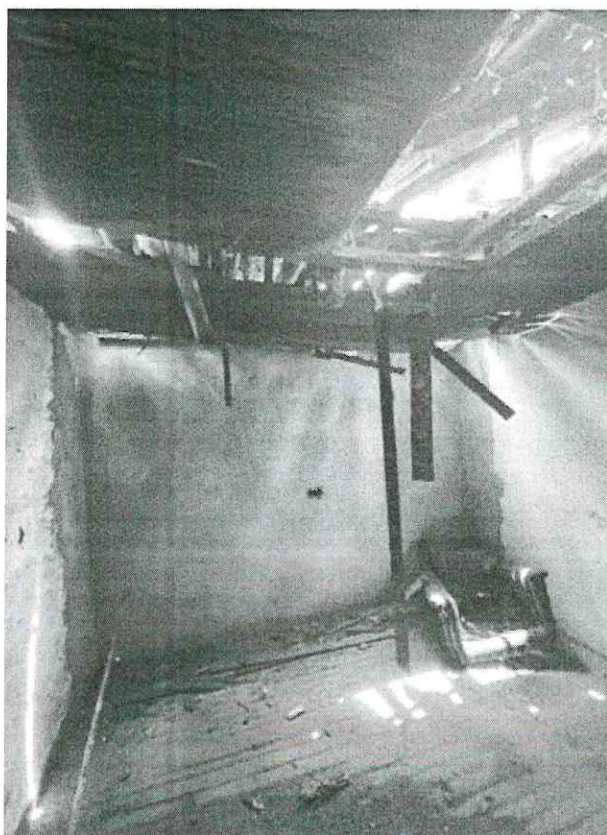
Se llevó a cabo una visita técnica para la verificación en el sitio de la calidad de la estructura existente, de acuerdo al requerimiento de la norma NSR-10 para edificaciones en bahareque.

- La estructura existente no cumple con las exigencias del Reglamento Colombiano de Construcciones Sismo Resistentes NSR-10.
- La construcción existente fue construida en bahareque y presenta problemas de agrietamientos, desprendimiento de elementos, asentamientos, colapso de muros y cubierta.
- La vivienda en consideración AMENAZA RUINA.
- La edificación existente pone en riesgo las viviendas colindantes, a los transeúntes y a quienes la habitan.
- La vivienda en la actualidad está siendo habitada por una mujer de la tercera edad.
- Para realizar una actualización a la NSR-10, se requiere de un reforzamiento estructural total, siendo más viable económicamente su DEMOLICIÓN Y RECONSTRUCCIÓN.

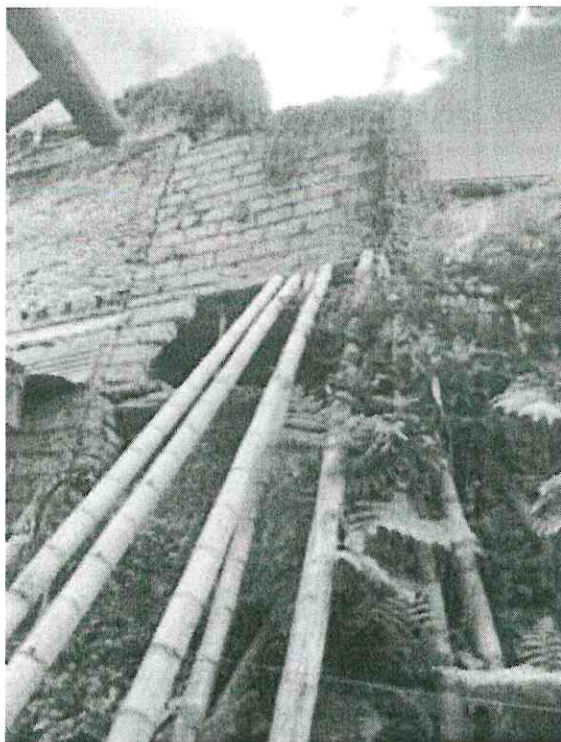
En la parte posterior de la edificación, los muros en mampostería no cuentan con diafragmas, ni elementos de confinamiento; los muros que servían de soporte al tercer piso en ese sector, se encuentran colapsados por lo tanto, perdió la capacidad de resistir las fuerzas horizontales impuestas por un sismo y por su propio peso.

Como se aprecia en la foto anterior, una gran porción de la estructura está siendo apoyada a través de un sistema de alzaprimado por guaduas.

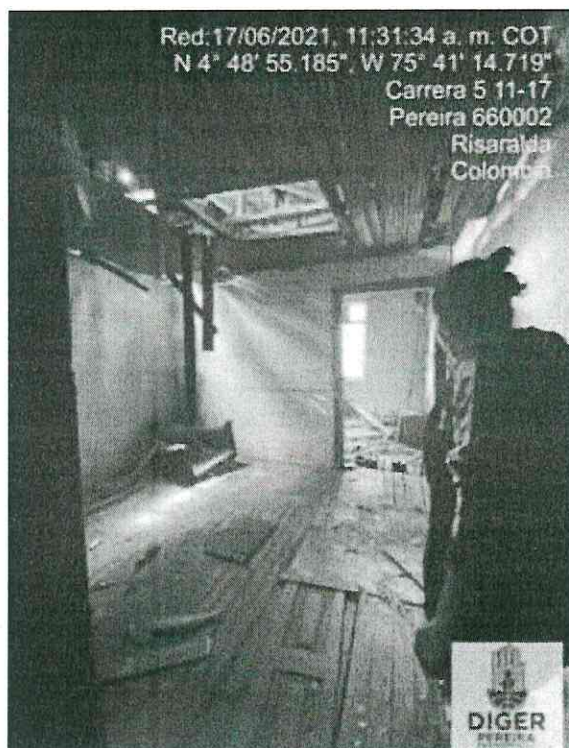
Según inspección ocular se pudo definir que la edificación presenta errores de diseño (según la norma de construcción vigente de la época) y que su calidad es MALA.

La calidad de la construcción se puede catalogar como MALA, ya que se encuentra en mal estado de conservación, no se cuenta con un sistema estructural competente; no cumple los requisitos de la Norma de Construcción Sismo resistente, Título E de la NSR-10.

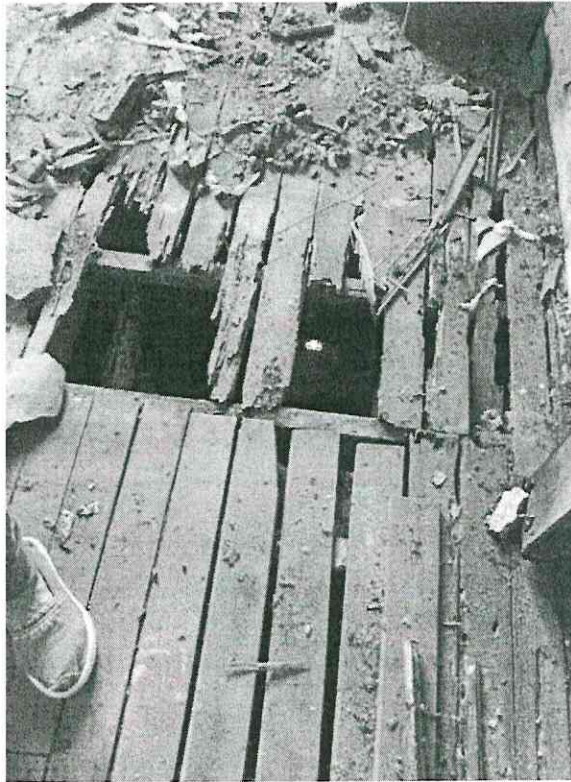
Se evidencian patologías químicas y biológicas en los pisos y en muros, los que se pueden calificar como de MALA CALIDAD.

La edificación no cuenta con cubierta, la cual colapsó al interior de la edificación.
