Referencia: Contrato de Obra Pública No. 0009 - 2021

Asunto: Solicitud activación inmediata de la Póliza de Seguro de cumplimiento No. C-100037504 de Seguros Mundial, para el Contrato de Obra No. 0009-2021.

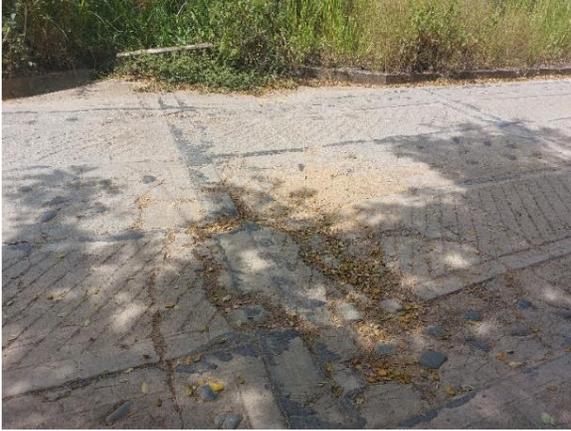
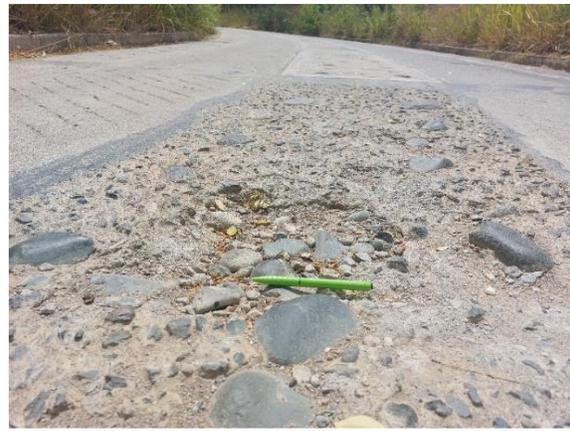
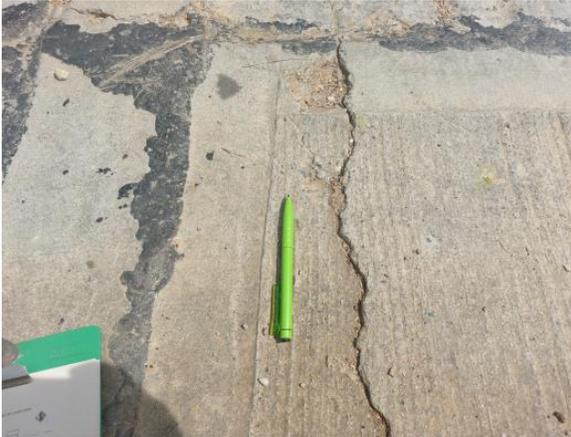
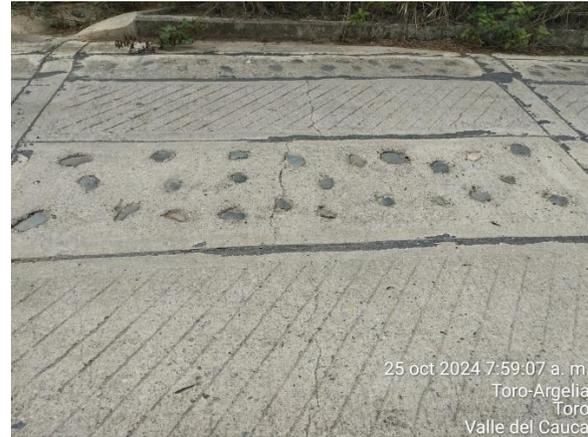
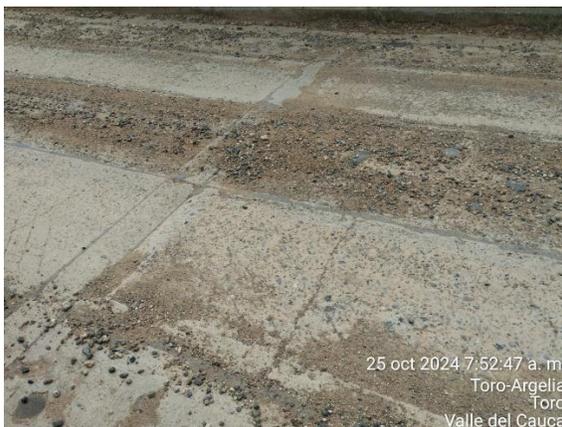
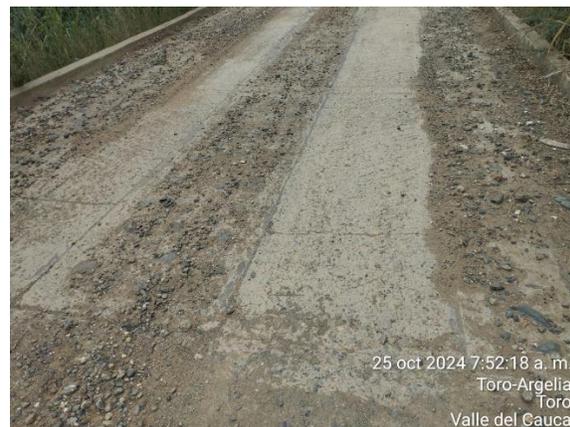
hundimiento, fracturas y agrietamiento, verificando que efectivamente se presentan daños en varias de estas losas.

- El Instituto Nacional de Vías (INVIAS), con el memorando No. 2024S-VVAL-071165 del 01 de octubre de 2024, notifica al Consorcio SP-073 que, realizó una visita técnica en campo para inspección del estado de las obras del respectivo contrato en Toro, encontrando la existencia de fisuración perpendicular en las losas, hundimientos en subrasante y desprendimiento de material conglomerante.

- El día 25 de octubre de 2024 se realizó una visita técnica de inspección visual entre la Interventoría y el Contratista, se examinaron las placa-huellas afectadas con hundimiento, grietas y fisuras y se acordó por parte del contratista que daría inicio oportuno a las obras, hecho que, a la luz de los hechos, a día de hoy no ha sucedido.

A continuación, se presenta registro fotográfico de las visitas llevadas a cabo por la Interventoría del Consorcio SP-073, por el INVIAS y por la Alcaldía Municipal de Toro:

Por todo lo anterior, y pese a que se conminó en varias oportunidades al Contratista de obra, con el único fin de no entrar en afectaciones al municipio ni procesos con la Contraloría General de la República, solicitamos se inicie la activación inmediata la póliza de calidad y estabilidad de la obra No. C-100037504
