EXPERTICIO TÉCNICOMECÁNICO A VEHÍCULOS SINIESTRADOS (INSPECCIÓN SENSORIAL)

DELITO DE LESIONES PERSONALES CULPOSAS EN ACCIDENTE DE TRÁNSITO INFORME PERITO DE CAMPO

EXPERTICIA TÉCNICA A VEHÍCULO CLASE MOTOCICLETA DE PLACAS

JSK-92G

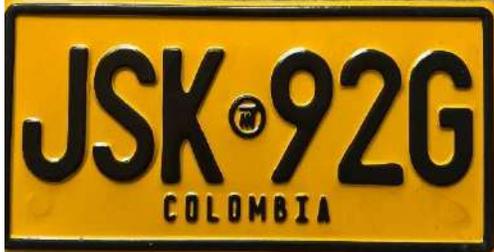
| | Fotografía: En esta imagen se observa la placa de la matrícula del automotor JSK-92G clase MOTOCICLETA: Conjunto en buen estado. |

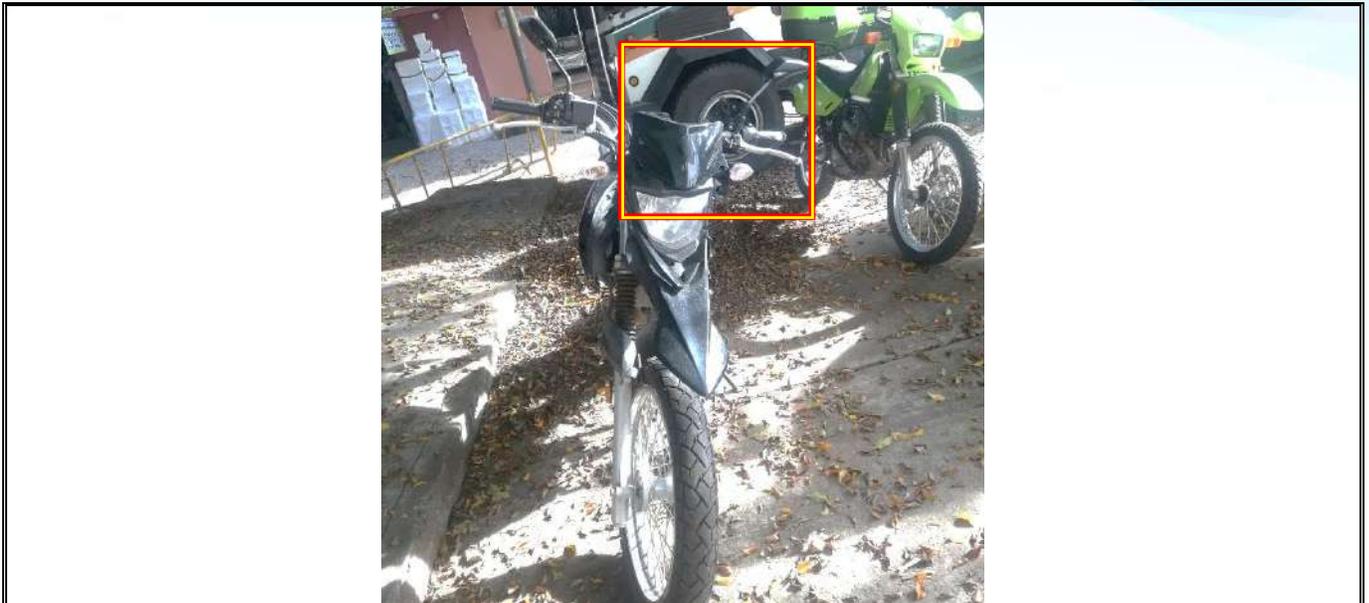
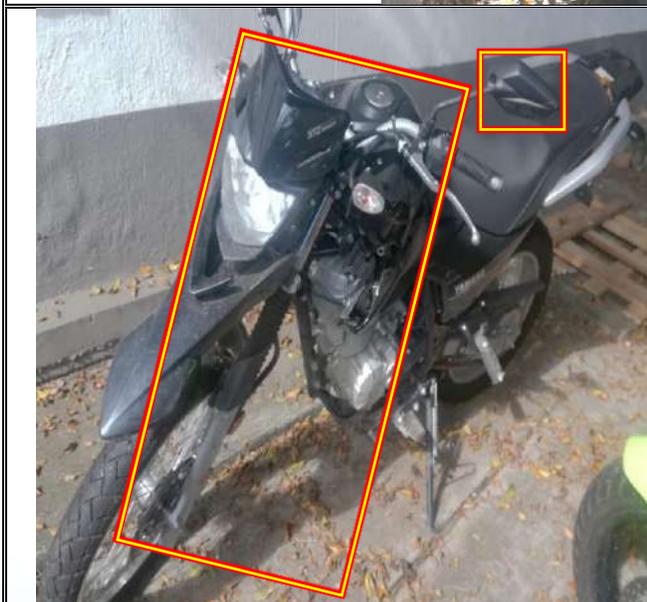
Fotografías número 1, 2 y 3 plano medio y plano general: En estas imágenes se observa y se resalta la parte anterior del vehículo clase MOTOCICLETA de placa JSK-92G, se evidencian daños en el segmento del guardabarros, en el segmento de la barra del sistema de suspensión

costado izquierdo, en el conjunto del espejo izquierdo, en el segmento del carenaje, en el segmento de las tapas laterales del depósito de combustible costado izquierdo, en el segmento de algunas mangueras del sistema motor costado izquierdo, el conjunto del soporte del chasis costado izquierdo, en el segmento del descansa pies del costado izquierdo y en el segmento de la placa : Conjunto en mal estado.

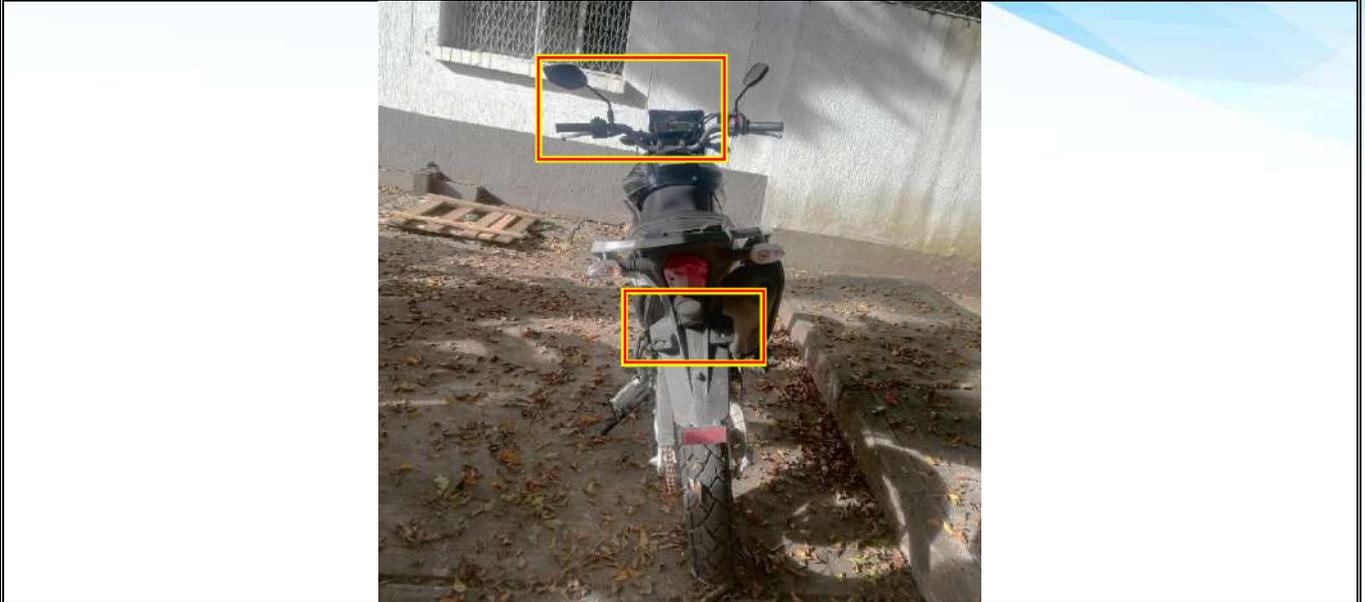
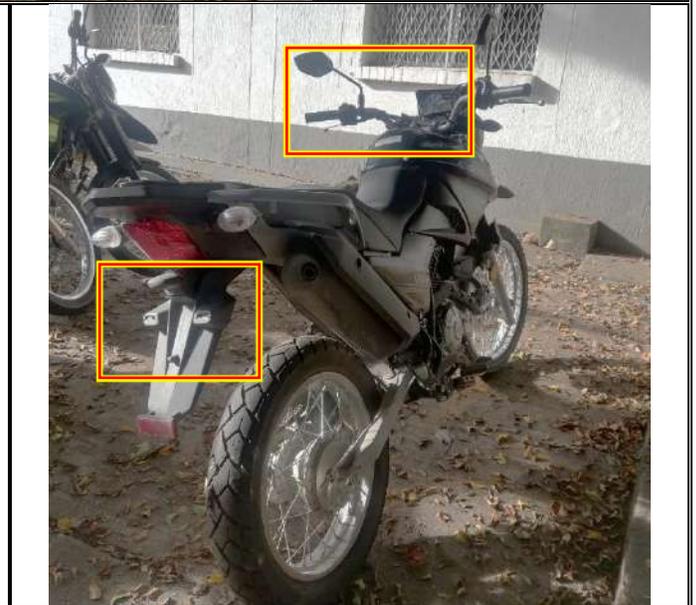
Fotografías número 4, 5 y 6 plano medio y plano general: En estas imágenes se observa y se resalta la parte posterior del vehículo clase MOTOCICLETA de placa JSK-92G, se evidencian daños en el segmento de la barra del sistema de suspensión anterior del costado izquierdo, en el conjunto del espejo izquierdo, en el segmento del carenaje, en el segmento de las tapas laterales del depósito de combustible costado izquierdo, en el segmento de algunas

mangueras del sistema motor costado izquierdo, el conjunto del soporte del chasis costado izquierdo, en el segmento del descansa pies del costado izquierdo y en el segmento de la placa : Conjunto en mal estado.

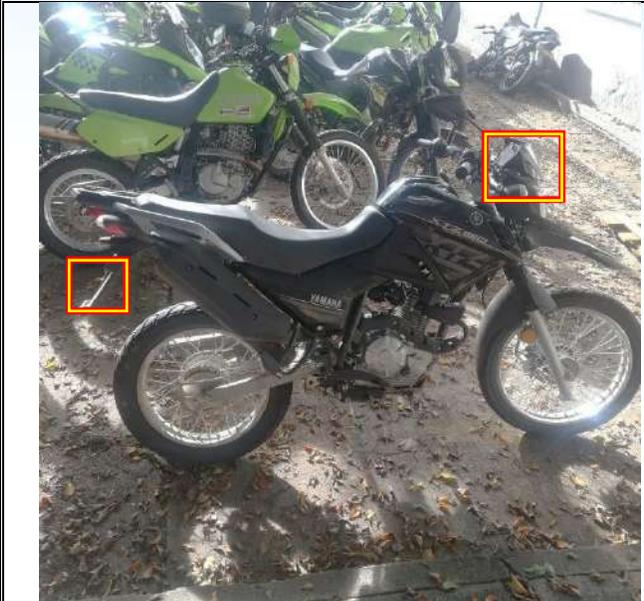
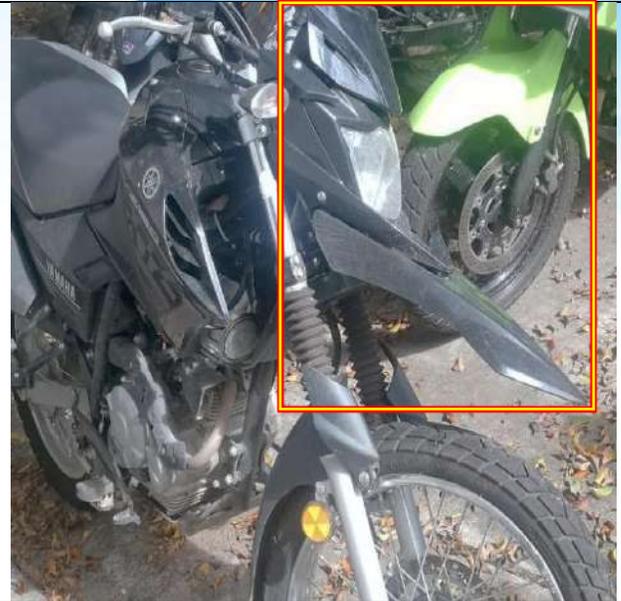
Fotografías número 7 y 8 plano medio y primer plano: En estas imágenes se observa y se resalta el costado lateral derecho del vehículo clase MOTOCICLETA de placa JSK-92G, se evidencian daños en el segmento del guardabarros anterior, en el segmento de la barra del sistema de suspensión anterior costado izquierdo, en el segmento del carenaje y en el segmento de la placa : Conjunto en mal estado.

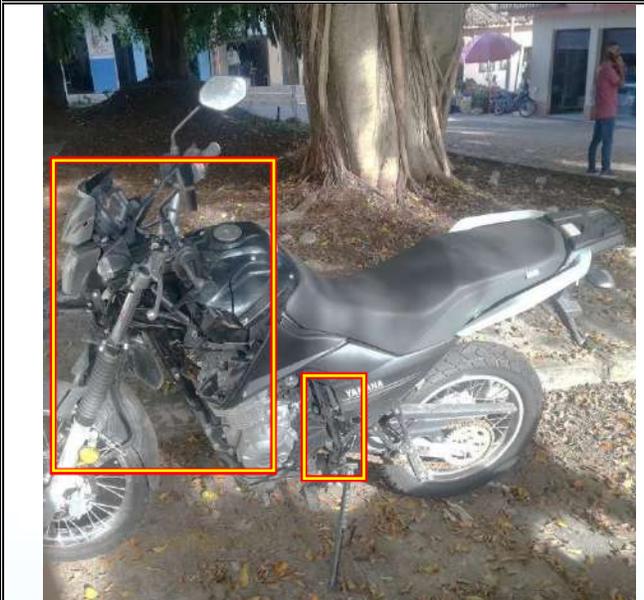
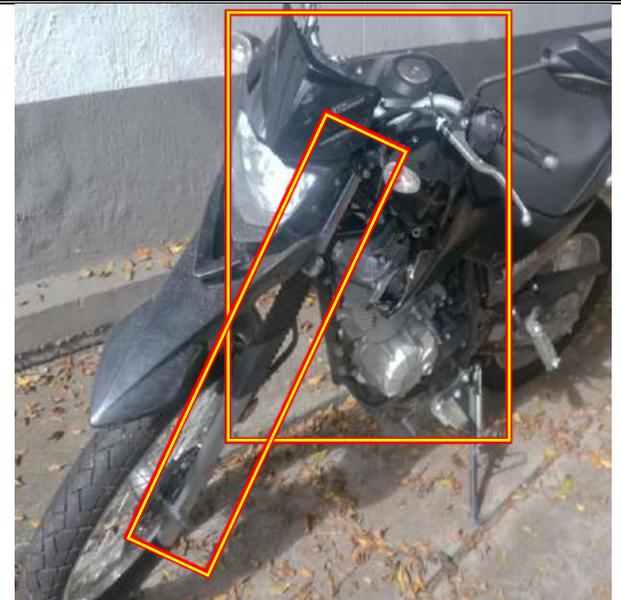
Fotografía número 9 y 10 plano medio y primer plano: En esta imagen se observa y se resalta el costado lateral izquierdo del vehículo clase MOTOCICLETA de placa JSK-92G, se

evidencian daños en el segmento del guardabarros anterior, en el segmento de la barra del sistema de suspensión anterior costado izquierdo, en el conjunto del espejo izquierdo, en el segmento del carenaje, en el segmento de las tapas laterales del depósito de combustible costado izquierdo, en el segmento de algunas mangueras del sistema motor costado izquierdo, el conjunto del soporte del chasis costado izquierdo, en el segmento del descansapiés del costado izquierdo: Conjunto en mal estado.

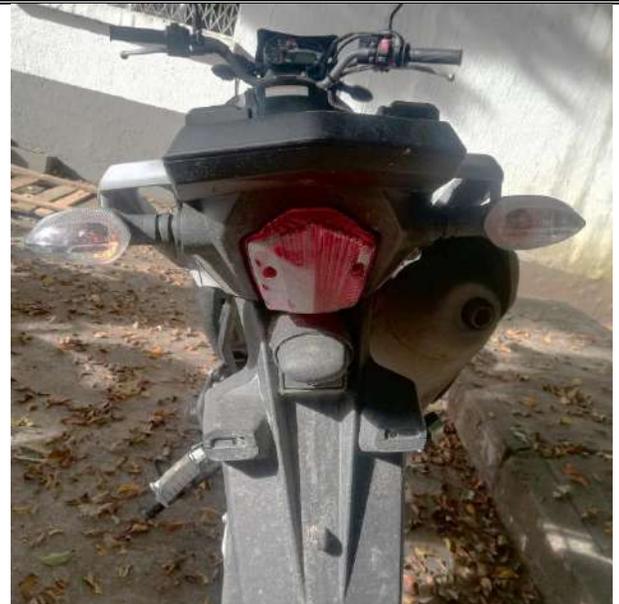
Fotografía número 12 en primer plano: En esta imagen se observa el sistema de alumbrado posterior del vehículo MOTOCICLETA de placa JSK-92G: Conjunto en buen estado.

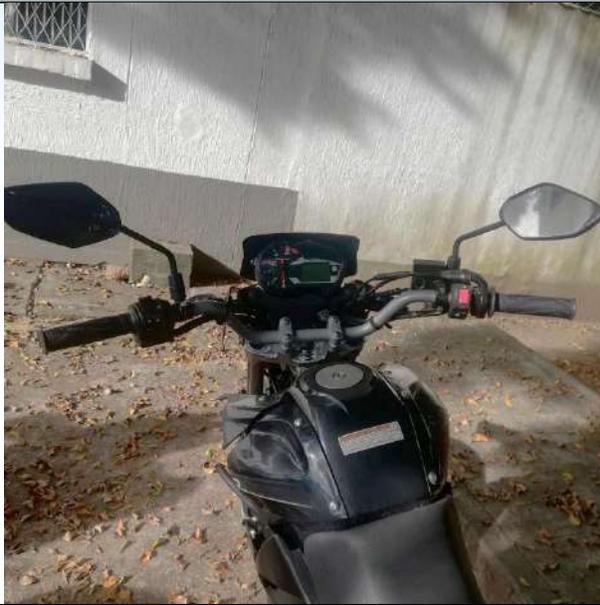
Fotografía número 13 en primer plano: En esta imagen se observa la parte posterior del sistema de dirección del vehículo, MOTOCICLETA de placa JSK-92G, se aprecia rotura en el espejo izquierdo: Conjunto en mal estado.

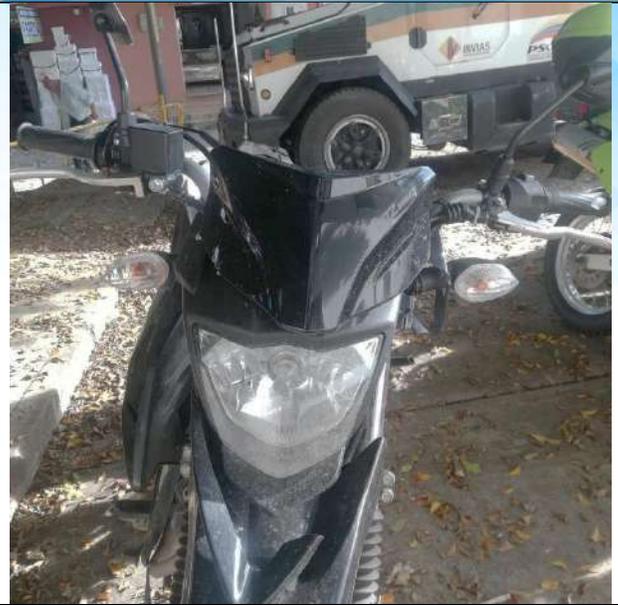
Fotografía número 14 en primer plano: En esta imagen se observa la parte anterior del sistema de la dirección del vehículo, MOTOCICLETA de placa JSK-92G, se aprecia rotura en el segmento del carenaje: Conjunto en mal estado.

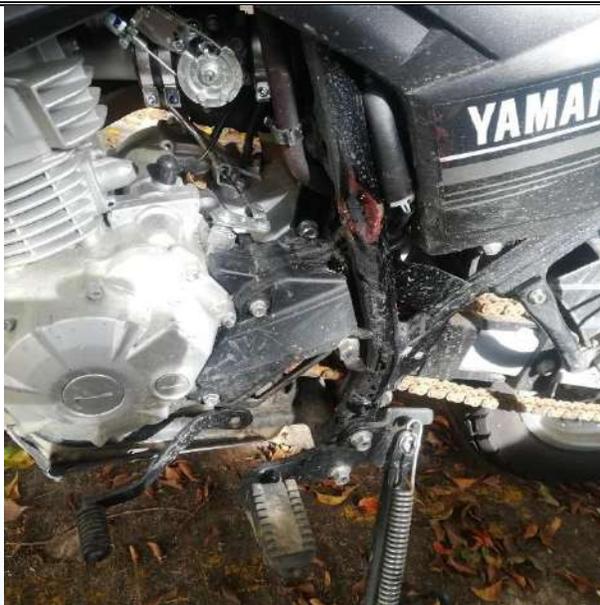
Fotografía número 15 en primer plano: En esta imagen se observa el motor del vehículo MOTOCICLETA de placa JSK-92G, por el costado izquierdo, se aprecia rayones y hundimiento en el soporte del chasis contiguo al sistema motor: Conjunto en mal estado.

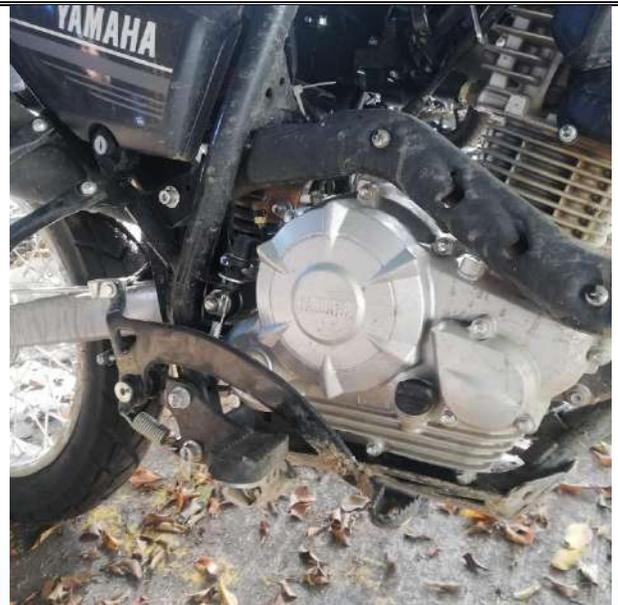
Fotografía número 16 en primer plano: En esta imagen se observa el motor del vehículo MOTOCICLETA de placa JSK-92G, por el costado derecho: Conjunto en mal estado.

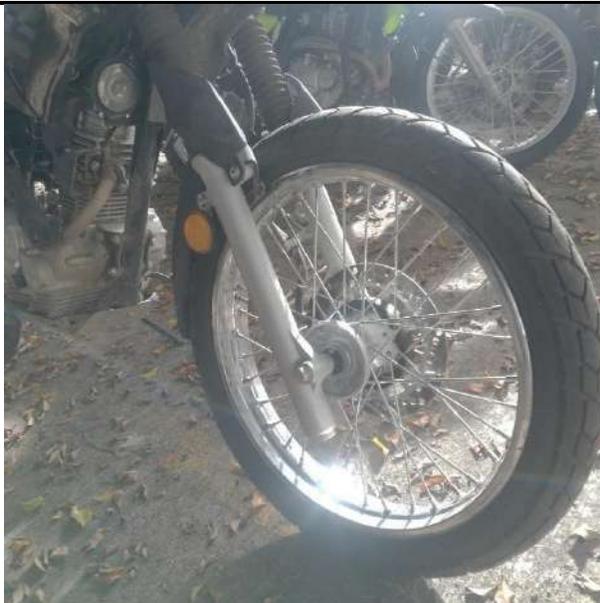
Fotografía número 17 en primer plano: En esta imagen se observa el sistema de suspensión anterior derecho tipo horquilla del vehículo MOTOCICLETA de placa JSK-92G: Conjunto en buen estado

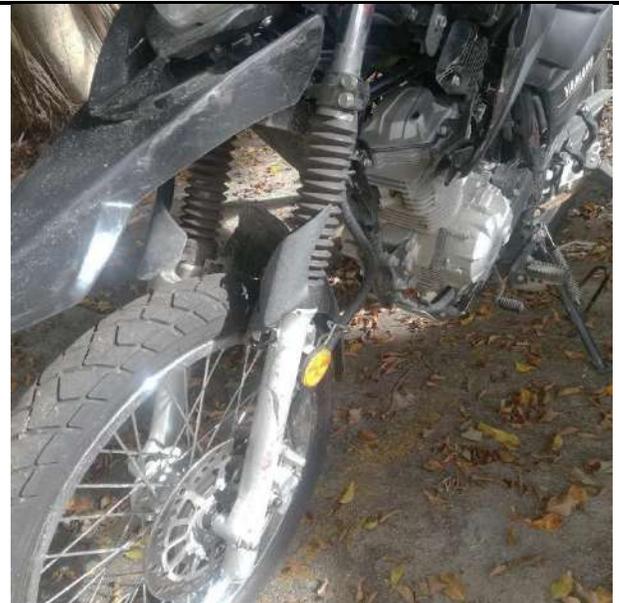
Fotografía número 18 en primer plano: En esta imagen se observa el sistema de suspensión anterior izquierdo tipo horquilla del vehículo MOTOCICLETA de placa JSK-92G, se aprecia deformación del componente: Conjunto en mal estado

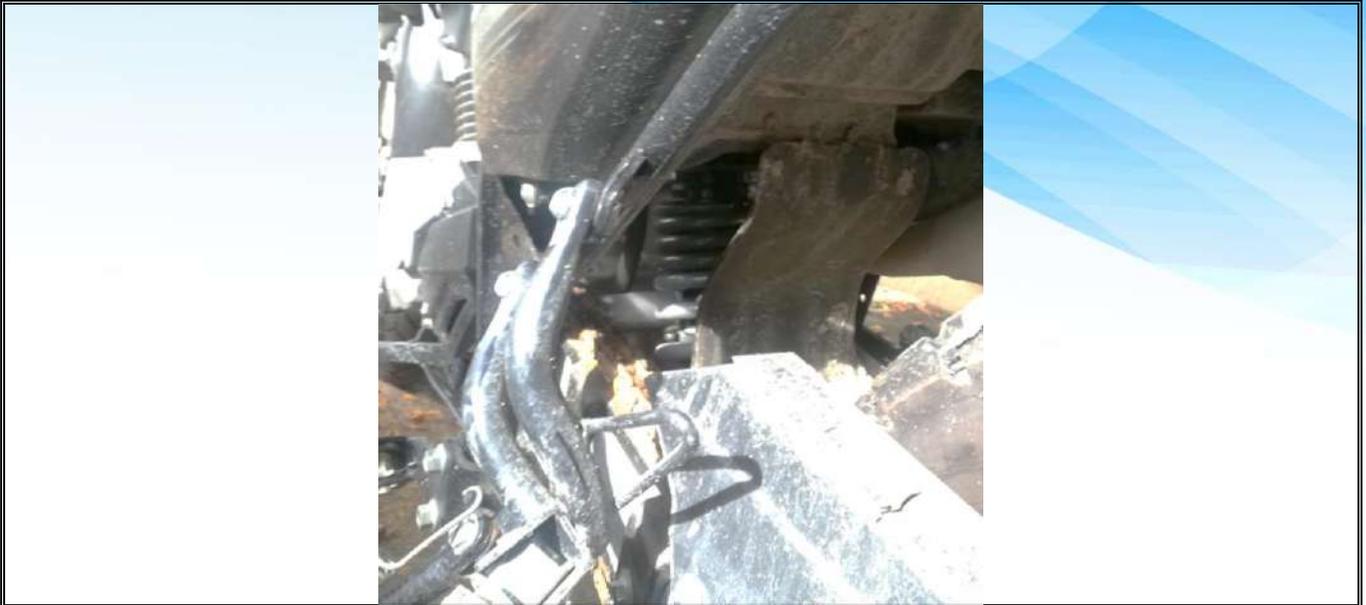
Fotografía número 19 en primer plano: En esta imagen se observa el sistema de suspensión tipo helicoidal mecánico e hidráulico, posterior del vehículo MOTOCICLETA de placa JSK-92G: Conjunto en buen estado.

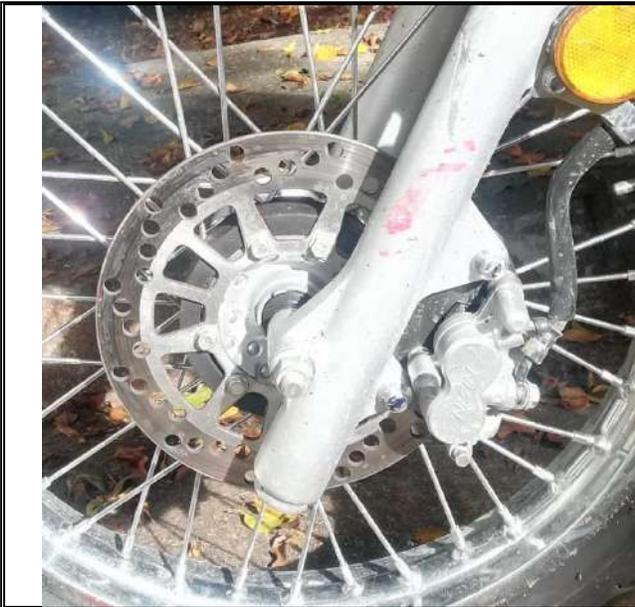
Fotografía número 20 en primer plano: En esta imagen se observa el sistema de frenos anterior tipo mordaza y disco del vehículo clase MOTOCICLETA de placa JSK-92G: Conjunto en buen estado.

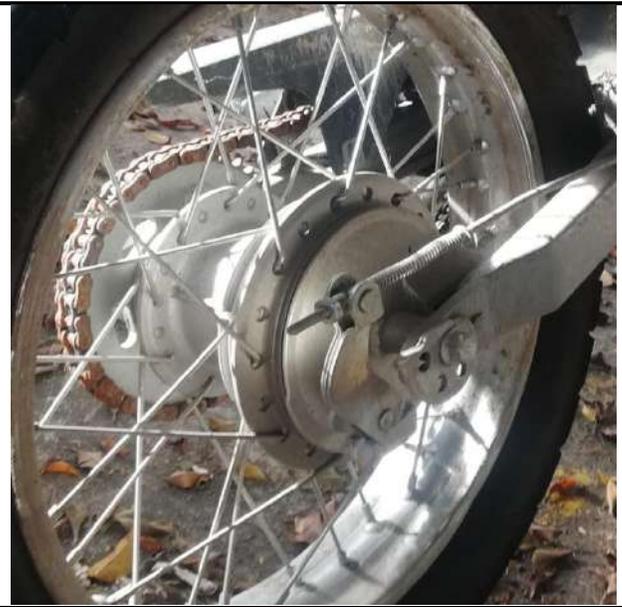
Fotografía número 21 en primer plano: En esta imagen se observa el sistema de frenos posterior tambor, del vehículo clase MOTOCICLETA de placa JSK-92G: Conjunto en buen estado.

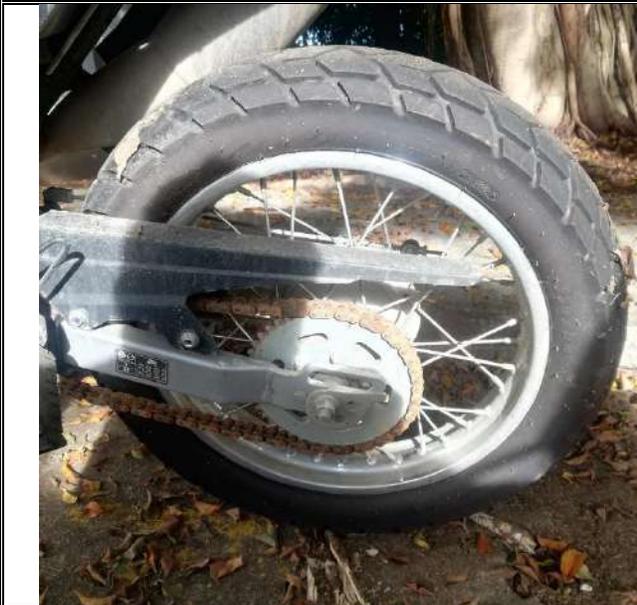
Fotografía número 22 en primer plano: En esta imagen se observa la llanta posterior del vehículo MOTOCICLETA de placa JSK-92G: Conjunto en buen estado.

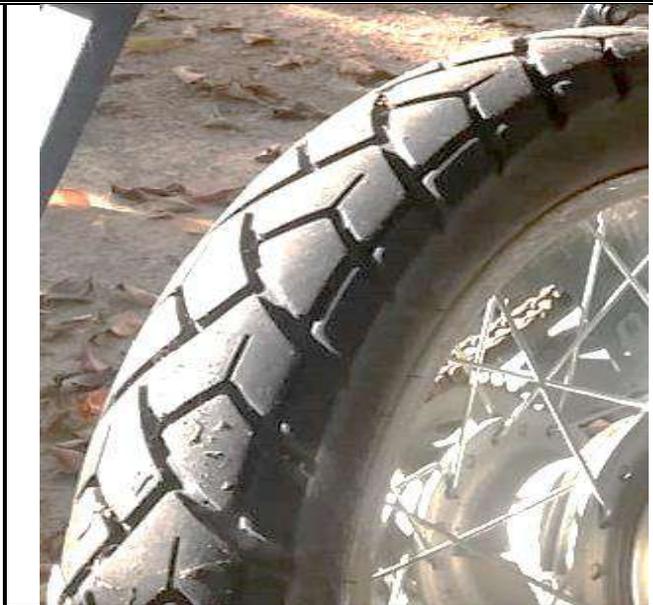
Fotografía número 23 en primer plano: En esta imagen se observa el labrado de la llanta posterior del vehículo MOTOCICLETA de placa JSK-92G, según el profundímetro el labrado de la llanta es de 5mm en buen estado.

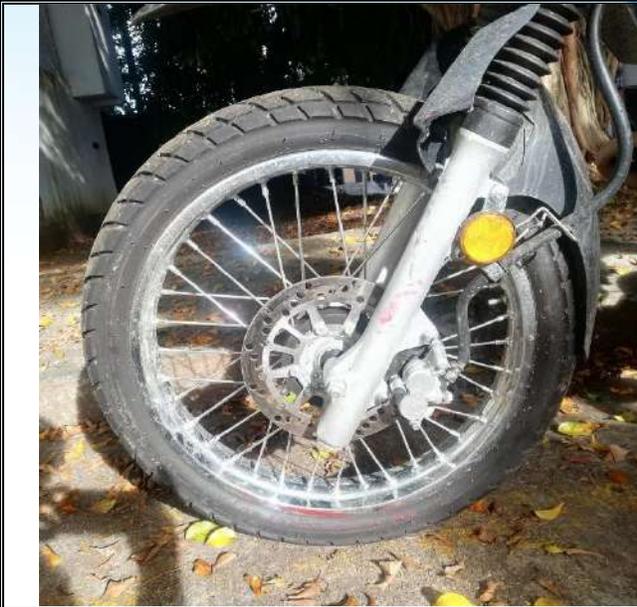
Fotografía número 24 en primer plano: En esta imagen se observa la llanta anterior del vehículo clase MOTOCICLETA de placa JSK-92G: Conjunto en buen estado.

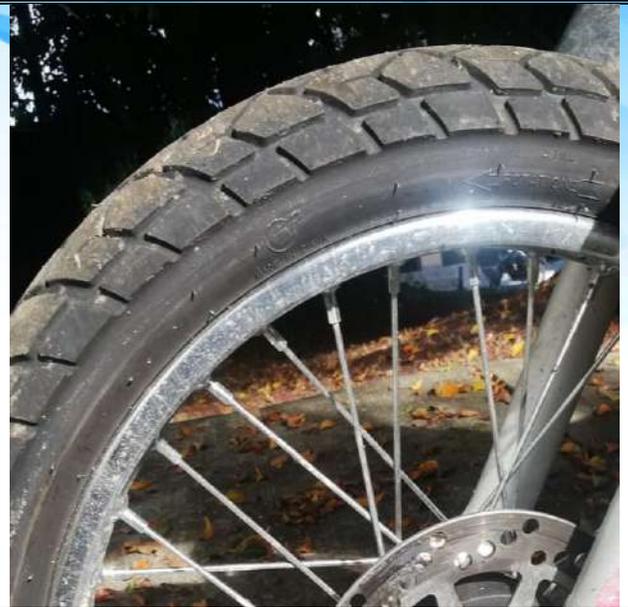
Fotografía número 25 en primer plano: En esta imagen se observa el labrado de la llanta anterior del vehículo clase MOTOCICLETA de placa JSK-92G, según el profundímetro el labrado de la llanta es de 5mm en buen estado.

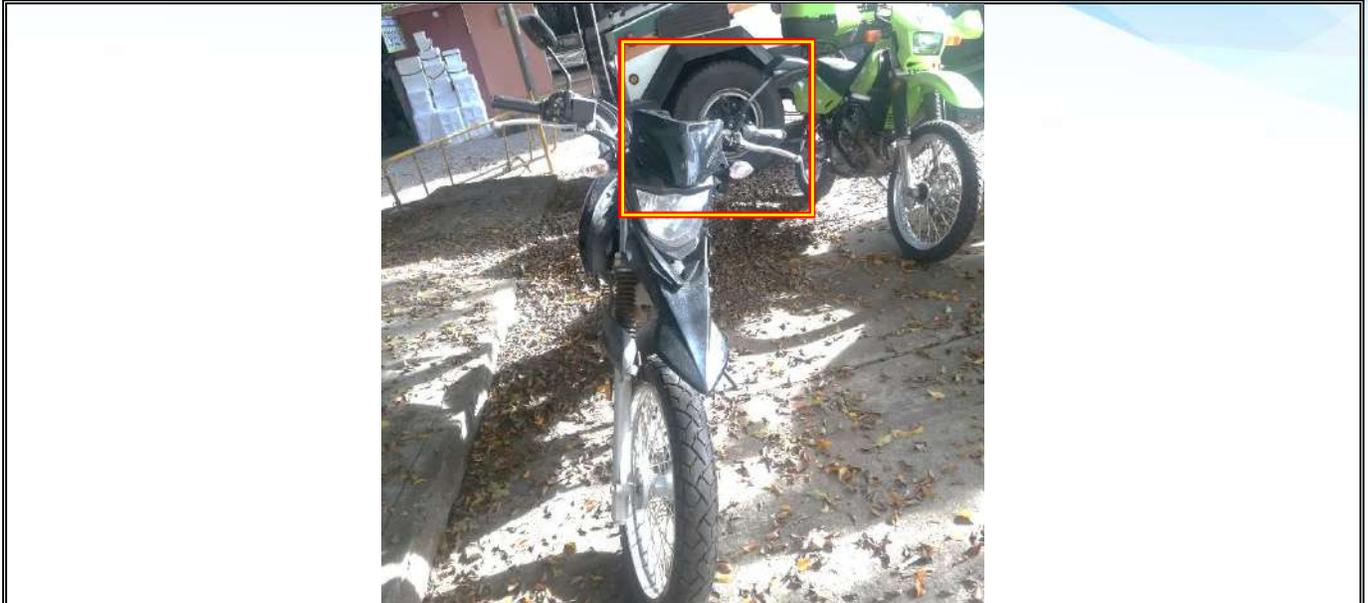
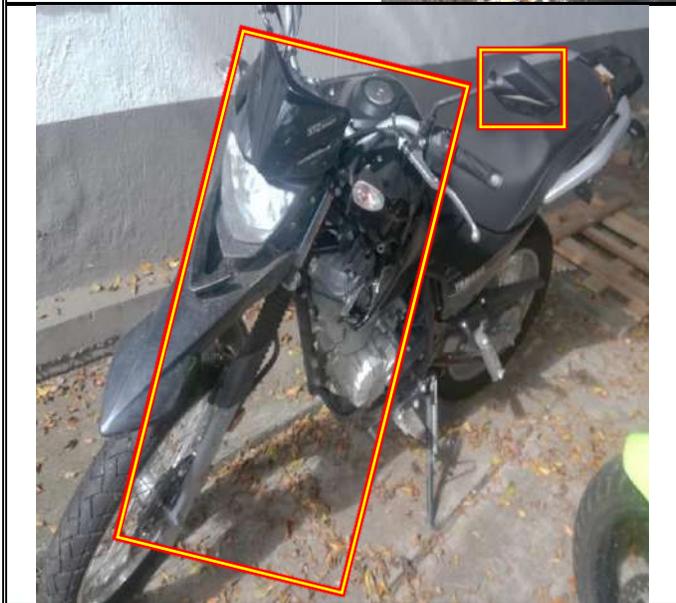
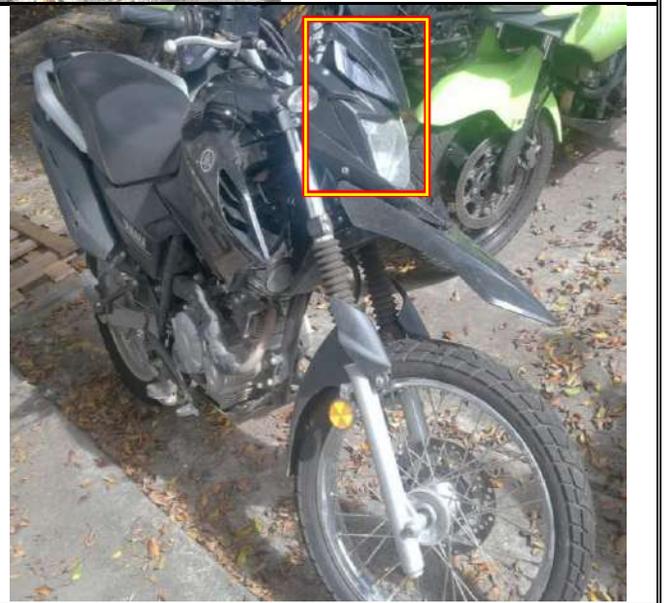
0.16 Vehículo clase **MOTOCICLETA** de placas **JSK-92G**, en sus sistemas exteriores se evidencian **daños atribuibles al accidente de tránsito:**

En las siguientes imágenes se observan y se resaltan todos los daños que posee el vehículo debido al accidente de tránsito presenta: rotura y rayones en el segmento del guardabarros anterior, deformación en el segmento de la barra del sistema de suspensión costado izquierdo, rotura en el conjunto del espejo izquierdo, rayones y rotura en el segmento del carenaje, rotura

en el segmento de las tapas laterales del depósito de combustible costado izquierdo, desprendimiento parcial en el segmento de algunas mangueras del sistema motor costado izquierdo, rayones y hundimiento el conjunto del soporte del chasis costado izquierdo, hundimiento en el segmento del descansa pies del costado izquierdo y desprendimiento del segmento de la placa. Presenta manchas de pintura de color rojo presuntamente del vehículo automotor con el que colisionó: Conjunto en mal estado.
