COSTOS INCURRIDOS POR ETB EN LA REPARACIÓN DE DAÑOS
Vicepresidencia de Infraestructura

En la Calle 94 15-38 se localiza afectación de cable de 900 pares en obra pública CONSORCIO VIAL IDU CTTO 1279 -2020 NIT 901407148-8, se realiza trabajo de colocación y empalmeria

FORMATO ÚNICO PARA INFORME DE DAÑO

05.1 -05.1.5.-F-050-v.1			Registros fotográficos correspondientes a daños causados en la infraestructura de red.doc		
Fecha de emisión					
22	09	2017

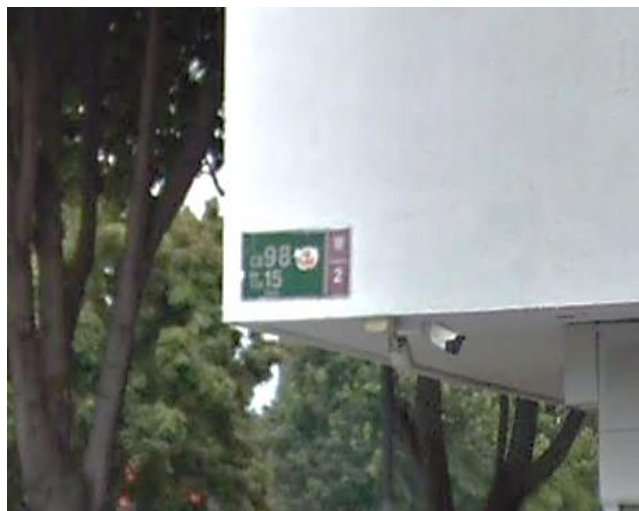
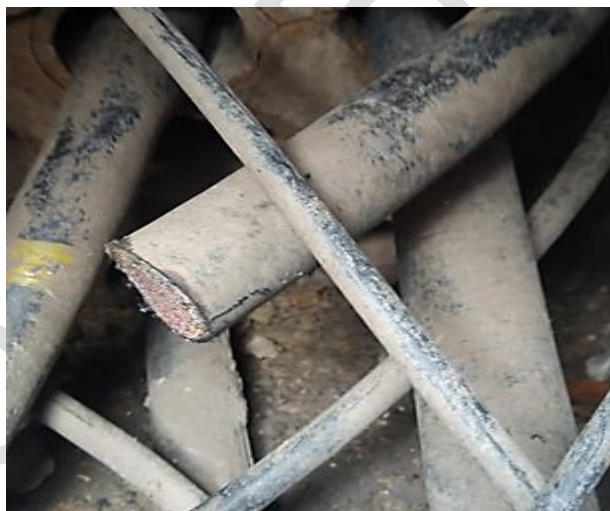
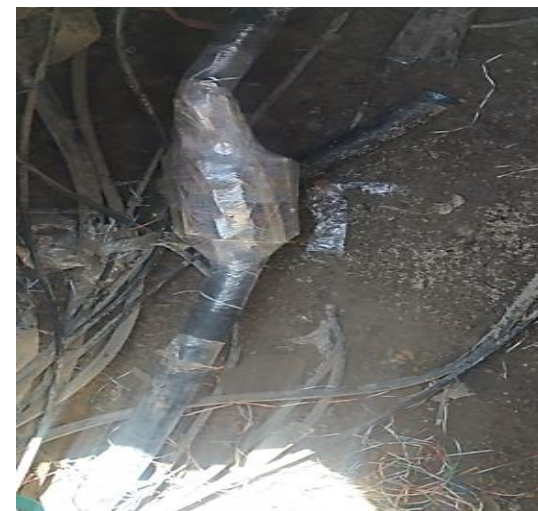
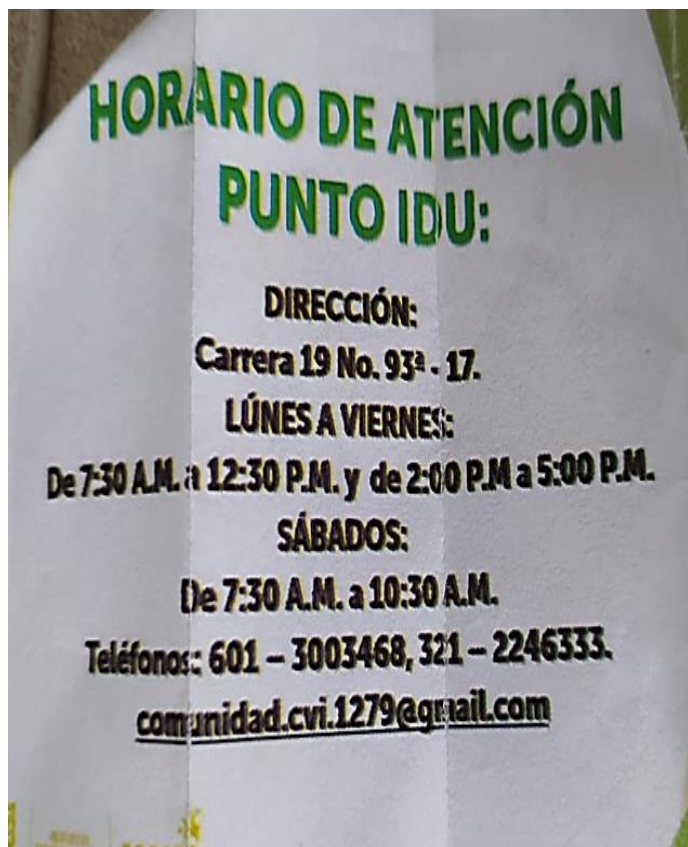
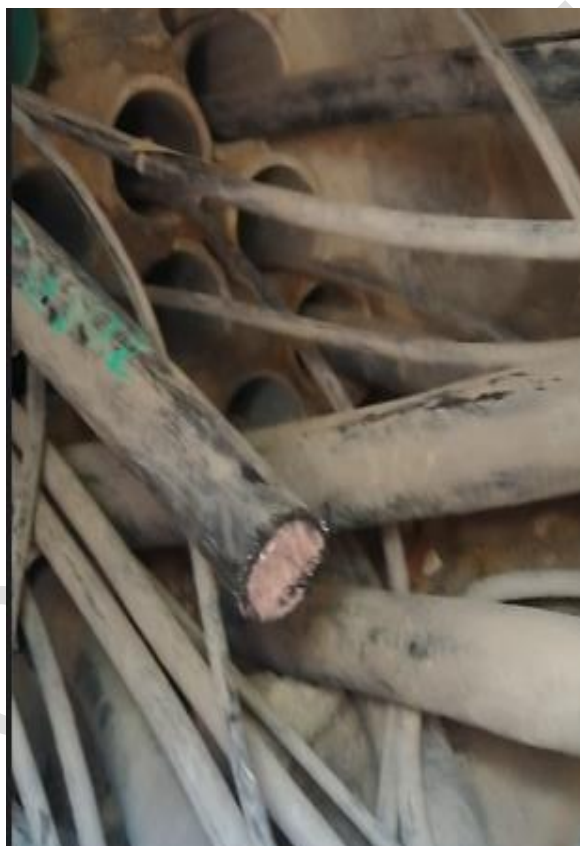
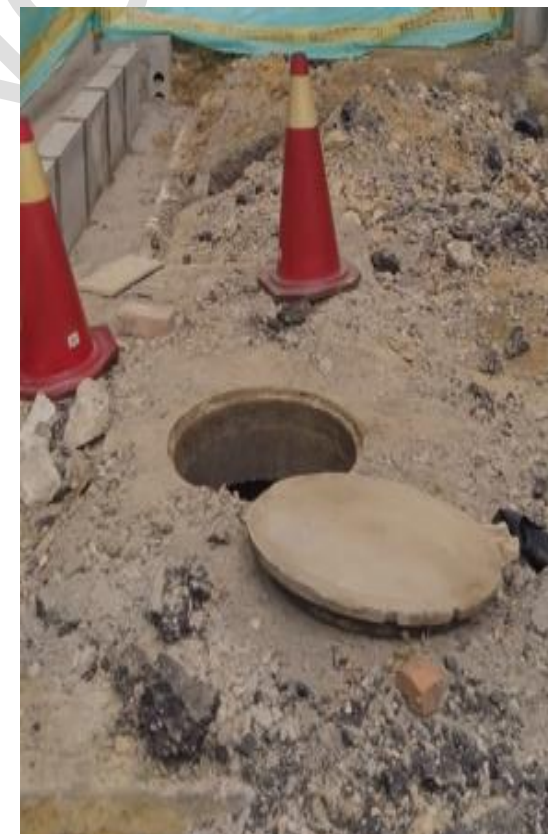
EN LA DIRECCIÓN CL 94 15 38 AL REALIZAR LA RESPECTIVA VERIFICACIÓN POR PARTE DE LOS FUNCIONARIOS DE ETB SE LOCALIZA AFECTACION DE CABLE DE 900 PARES EN OBRA PUBLICA CONSORCIO VIAL IDU CTO 1279 -2020 NIT 901407148-8 , AFECTANDO LA RED PRIMARIA, CORRESPONDIENTE AL DISTRITO 13076, SE REDUCE A CABLE DE 600 PARES, PARA REPARAR LA RED AFECTADA Y ASI PODER RESTABLECER EL SERVICIO EN EL SECTOR.

Con Opcion de la obra fue afectado un Cable
de 900 pares en la Clla 94 No 15-38.

Debido a los terminos contractuales se deja en evidencia
que el contratista es responsable por todos los daños
a la infraestructura de redes que se encuentre en el
área de influencia del proyecto, adicionalmente, se
evidencia que las cámaras donde se realizaron los empalmes
se encuentran sin protección.
