**Respuesta de VINUS a la demanda principal y al llamamiento en garantía de la ANI**

**Referencia:** Reparación Directa  
**Demandantes:** YEISON FERNEY PULGARIN TORRES y otros  
**Demandados:** AGENCIA NACIONAL DE INFRAESTRUCTURA ANI Y OTROS  
**Llamado en garantía:** CONCESION VIAS DEL NUS S.A.S. VINUS  
**Radicado:** 05001 33 33 008 **2023 00078 00**

**Asunto:** Respuesta de VINUS a la demanda principal y al llamamiento en garantía de la ANI.

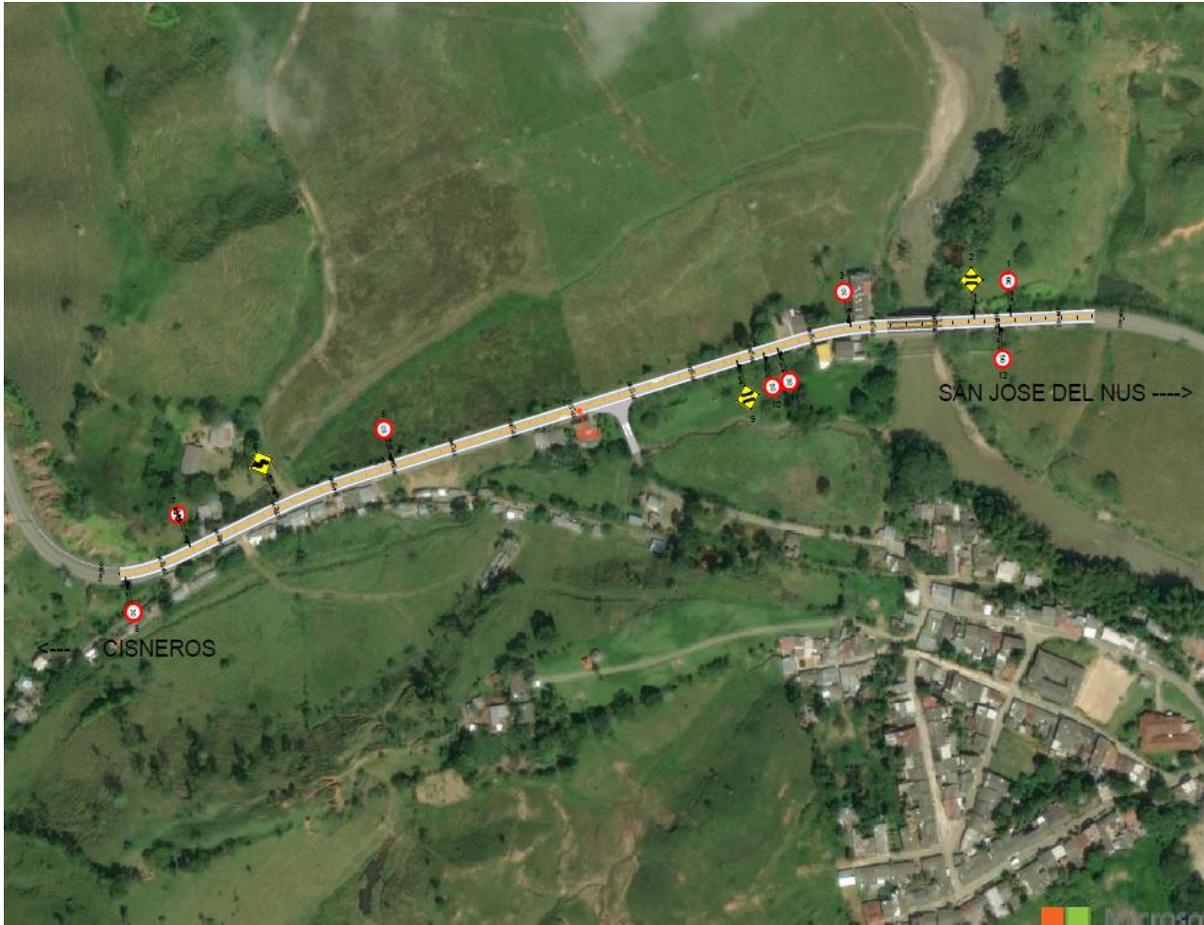
La señalización presente en la zona donde ocurre el accidente era la siguiente.

La señalización vertical presente en el sitio se puede resumir así:

Lugar del accidente	PR35+122,50
---------------------	-------------

señal vertical #	Tipo de señal	Sentido del trafico	PR	Distancia entre señal y lugar de accidente (m)
1	SR-30 / 30km	San jose del nus - Cisneros	PR35+406,13	283,63
2	SP- 36 / Puente estrecho	San jose del nus - Cisneros	PR35+382,51	260,01
3	SR-30 / 30km	San jose del nus - Cisneros	PR35+302,96	180,46
4	PR	San jose del nus - Cisneros	PR35+000,00	122,50
5	SR-30 / 50km	San jose del nus - Cisneros	PR34+998,82	123,68
6	SP-08 / Curva y contracurva	San jose del nus - Cisneros	PR34+921,19	201,31
7	SR-26 / No adelantar	San jose del nus - Cisneros	PR34+857,97	264,53
8	SR-30 / 30km	Cisneros - San jose del nus	PR34+815,22	307,28
9	SP- 36 / Puente estrecho	Cisneros - San jose del nus	PR35+229,37	106,87
10	SR-30 / 50km	Cisneros - San jose del nus	PR35+247,02	124,52
11	SR-30 / 30km	Cisneros - San jose del nus	PR35+256,79	134,29
12	SR-30 / 50km	Cisneros - San jose del nus	PR35+400,87	278,37

Tenemos entonces que en la vía existían, en el trayecto antes de llegar al sitio del accidente que recorrieron los vehículos implicados, dos señales de velocidad máxima de 30 km/h, ubicadas a 283 mt y 180 mt del sitio de choque, señal vertical de puente estrecho y señal vertical de curva y contracurva. Así mismo, se tenía señal horizontal de línea central continua, que indica la prohibición de adelantamiento de vehículos entre carriles.

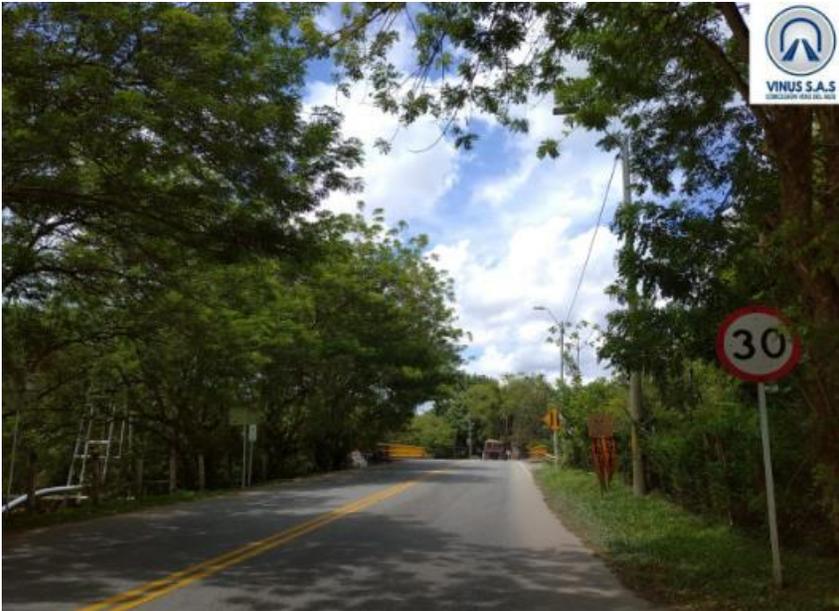
Señalización PR35+400 Sentido Norte – Sur, señal vertical SR-30 y señal horizontal de línea central continua amarilla (prohibido adelantar entre carriles)

Según el Manual de señalización vial la señal vertical reglamentaria de velocidad máxima rige mientras no haya otra señal vertical de velocidad máxima que la modifique. En este caso, la única señal de velocidad máxima que había era de 30 km/h, razón por la cual ésta era la velocidad permitida en el sitio.

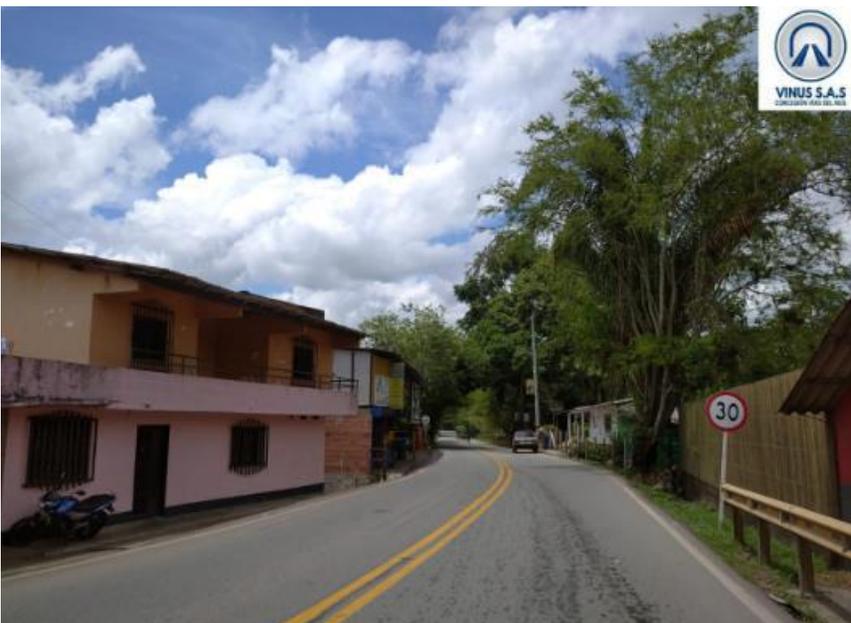
PR35+311 Sentido Norte – Sur, señal vertical SR-30 y señal horizontal de línea central continua (prohibido adelantar entre carriles)

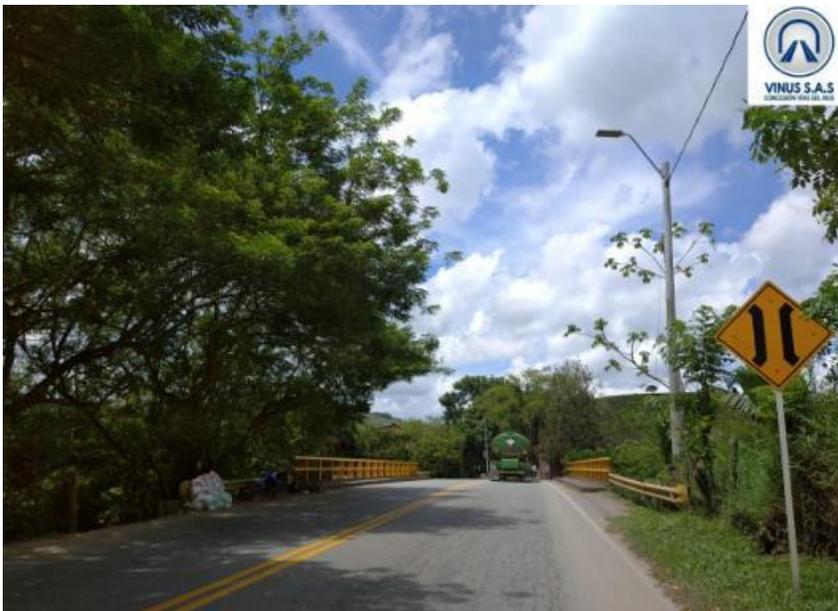
Señalización PR35+380 Sentido Norte – Sur

Adicionalmente, se tenía instalada una señal vertical SP-36, estrechamiento por puente, y se continúa con la señal horizontal ya indicada.
