CONTRATO N° 1713 DE  
2018 "CONTRATAR EL  
MANTENIMIENTO  
LOCATIVO DEL  
PALACIO MUNICIPAL  
DE IBAGÜE Y OTRAS  
DEPENDENCIAS  
DONDE FUNCIONA LA  
ADMINISTRACIÓN  
CENTRAL MUNICIPAL"

## **INFORME A REQUERIMIENTO TÉCNICO POST VENTA AL PALACIO MUNICIPAL EN CUMPLIMIENTO AL CONTRATO DE OBRA CIVIL NO 1713 DEL 15 DE MARZO DE 2018**

**CONSORCIO DEL 2017  
R.L. DELIO ALFONSO SUAREZ GUZMAN  
CONTRATISTA**

**DEL: 04 DE JULIO DE 2019**

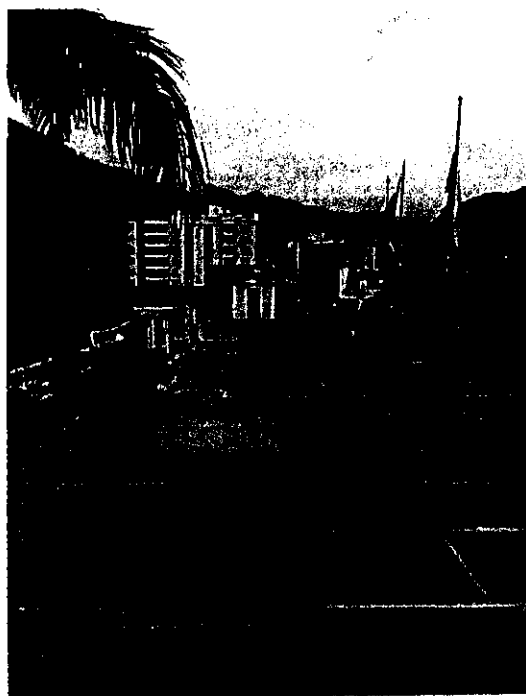
#### **ANEXO FOTOS:**

OBSERVACIONES : Después de realizada la prueba no se observó ninguna filtración.

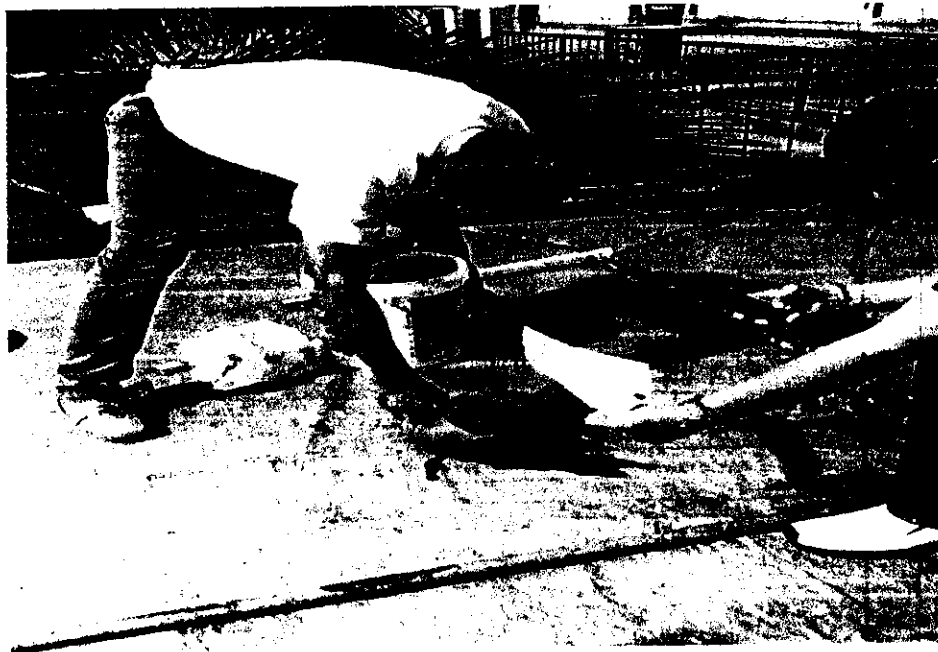
Imagen No. 22 Sifón No. 1 Color negro.

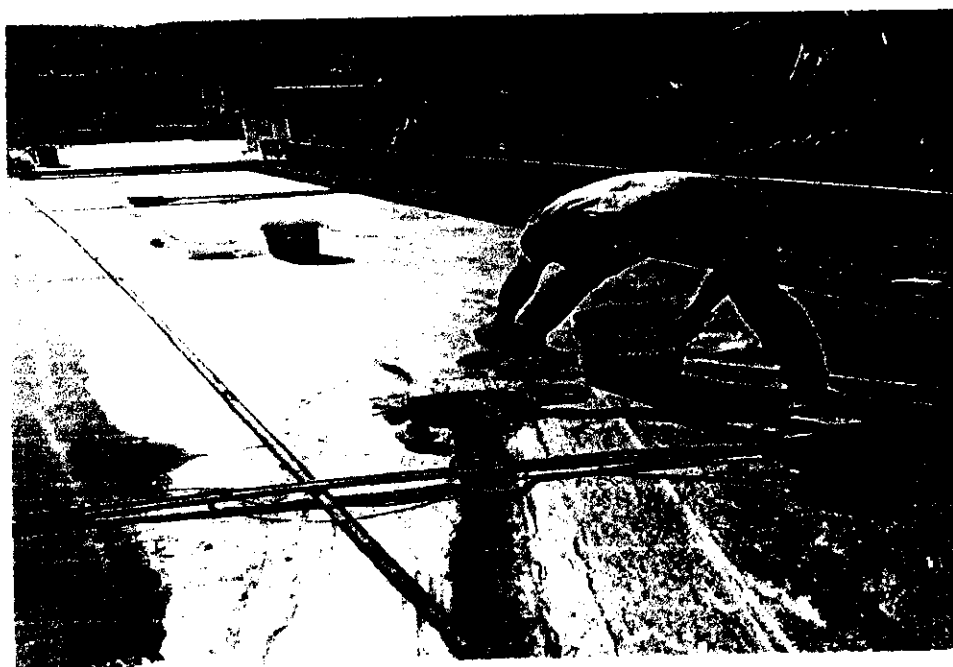
Imagen No. 23 Sifón No. 2 Color Azul.

Imagen No. 27 del Sifón No. 2 Color Azul Oscuro, se refleja en los muros de las oficinas de Hacienda y aledaños

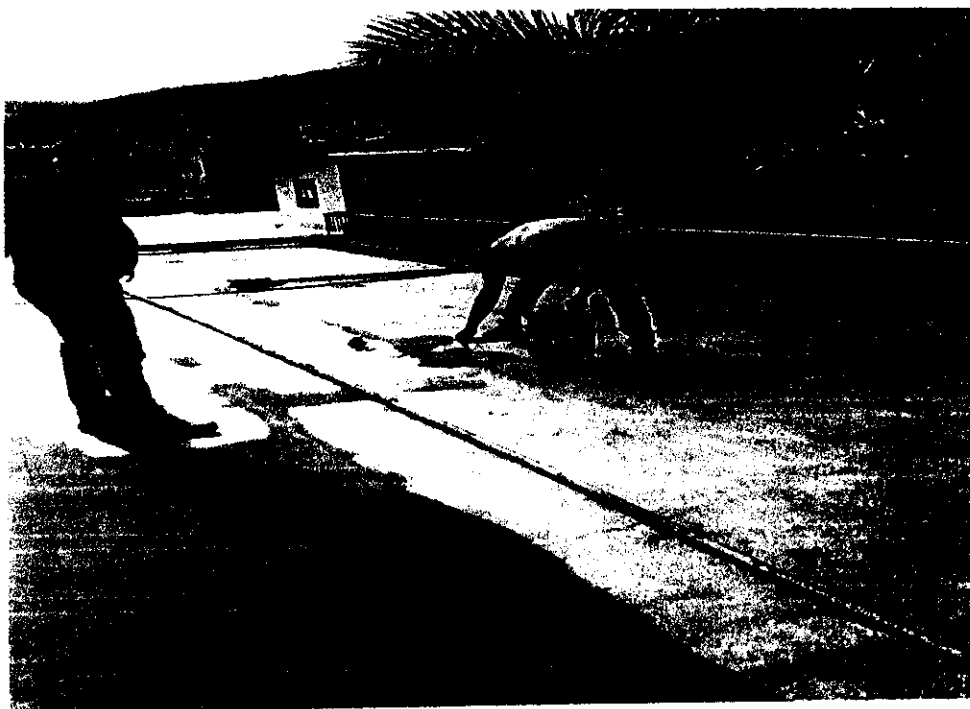
Imagen No. 24 Sifón No. 3 Color Rojo.

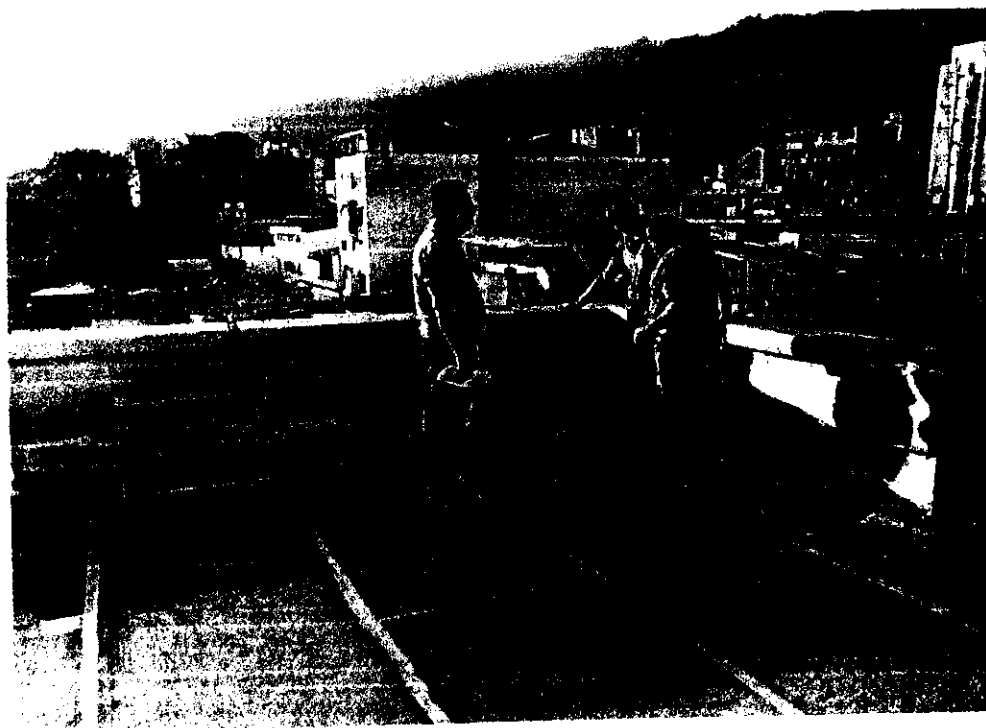
Imagen No. 25 Sifón No. 4 Color Naranja.

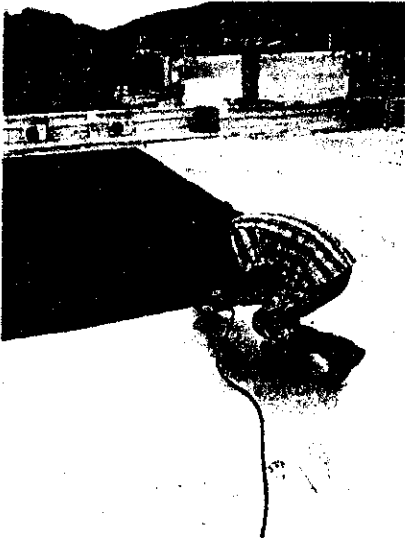
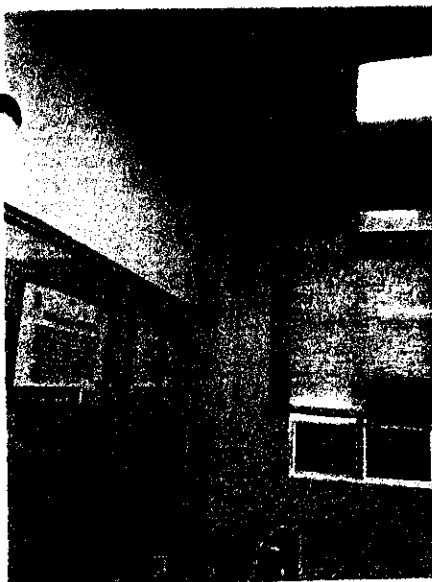
04-02-2019

- Se realiza recorrido tecnico en el palacio municipal con el fin de realizar una patologia de las filtraciones de agua y observar anomalías de los items contratados, los asistentes a dicho recorrido son el contratista, el supervisor de la alcaldia y un ingeniero patólogo de parte del contratista

- Se realiza prueba de tintas en los diferentes puntos de la terraza con el fin de determinar el sitio de falla que origina la filtración de aguas lluvias al palacio municipal, quedando pendiente una prueba con ~~terrazas~~ //
