Asunto: Entrega informe técnico decretado mediante el auto No 1175 del 09 de julio de 2024.

UNIDAD DE SEGUIMIENTO Y AUDITORÍA DE REGALÍAS	URF-PRF-044-2019 PÁGINA 1 DE 59
SUJETO DE CONTROL: ALCALDÍA MUNICIPAL DE VILLA GARZÓN.	
MODALIDAD O TIPO DE AUDITORÍA: VISITA TÉCNICA DE FISCALIZACIÓN.	
AUDITOR: JULIO ERNESTO ORTEGA OYUELA - Ingeniero Civil.	FECHA DE ELABORACIÓN: 25/07/2024.

INFORME TÉCNICO DE FISCALIZACIÓN – PROCESO DE RESPONSABILIDAD FISCAL URF-PRF-044-2019

“Construcción macro acueducto veredal Villagarzón – La Joya, municipio de Villagarzón, departamento del Putumayo”.

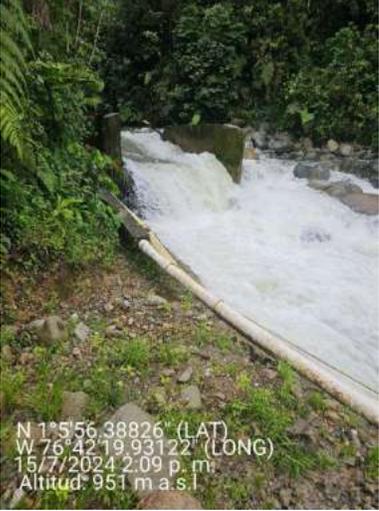
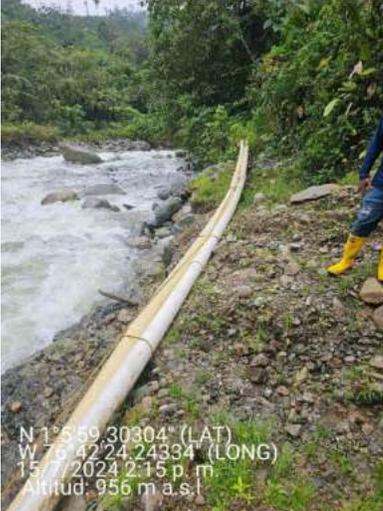
<p>Imagen 4 Tubería de aducción bocatoma.</p>	<p>Imagen 5 Tubería de aducción bocatoma.</p>

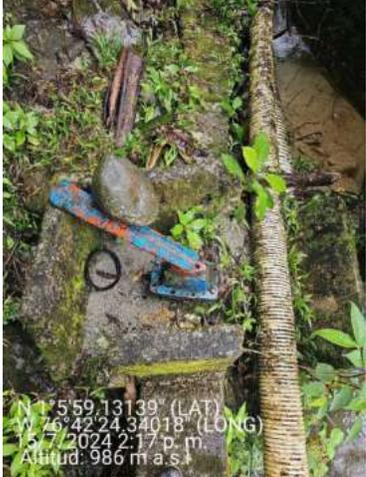
<p>Imagen 6 Válvula de corte bocatoma.</p>	<p>Imagen 7 Bocatoma.</p>

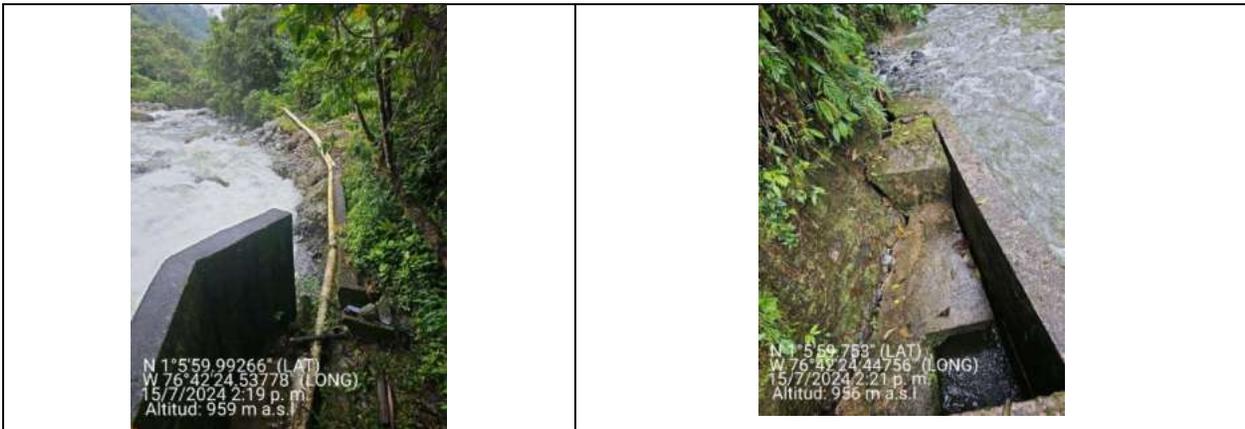
Imagen 8 Línea de aducción bocatoma.

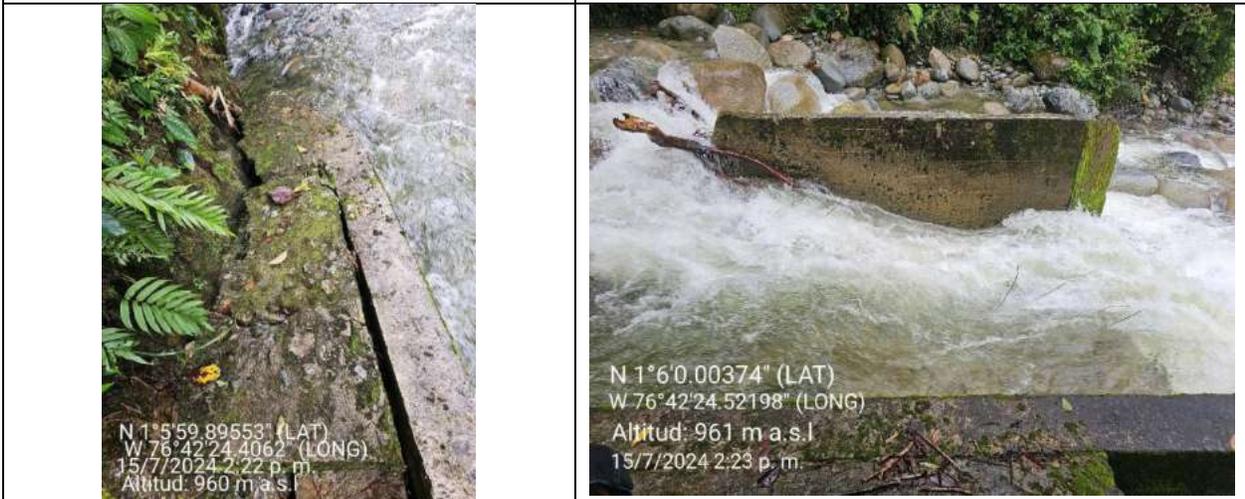
Imagen 9 Cámara de ingreso bocatoma.

Imagen 10 Cámara de ingreso bocatoma.

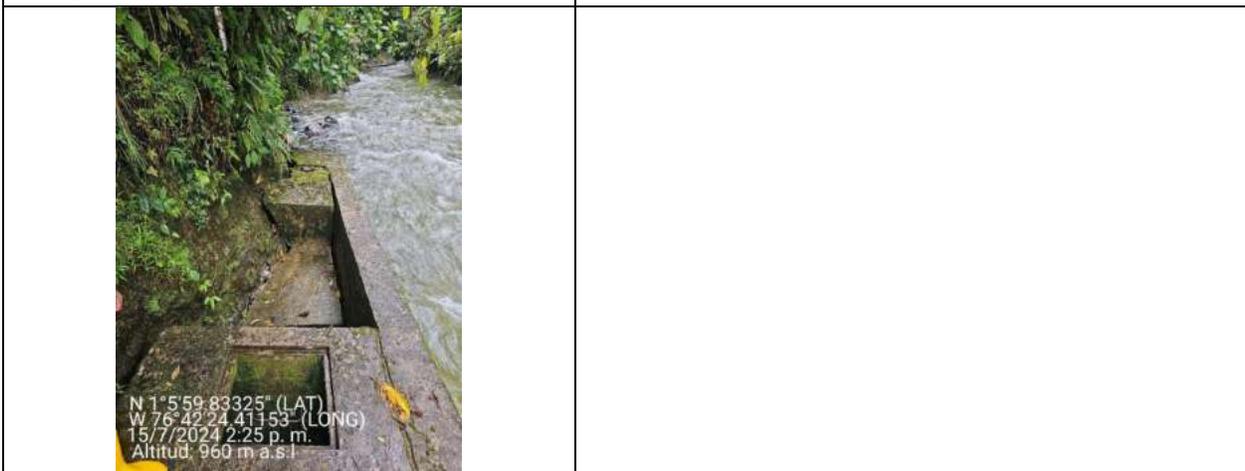
Imagen 11 Bocatoma.

Imagen 12 Cámara de ingreso bocatoma.

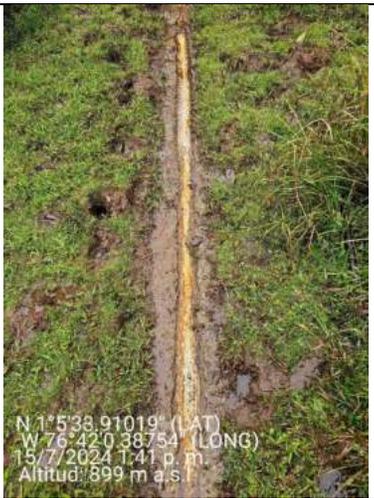
<p>N 1° 5' 33.91019" (LAT) W 76° 42' 0.38754" (LONG) 15/7/2024 1:41 p. m. Altitud: 899 m a.s.l</p>
<p>Imagen 15 Tubería recubierta con concreto.</p>	<p>Imagen 16 Tubería recubierta con concreto.</p>

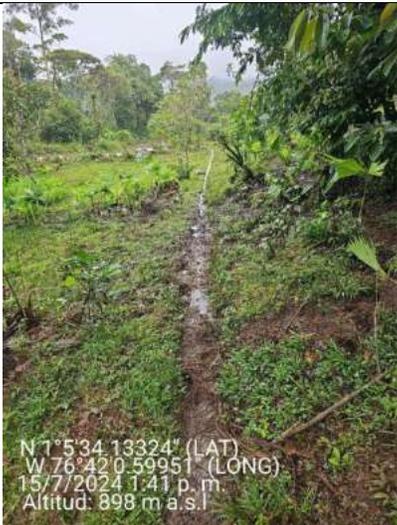
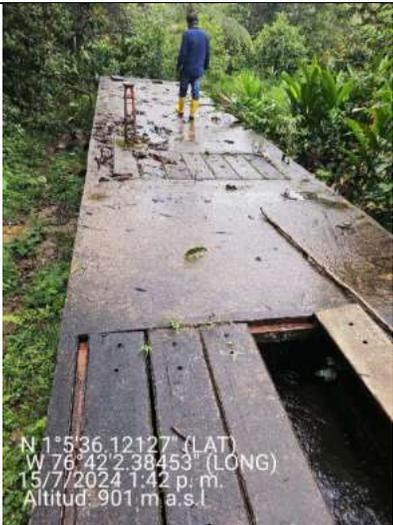
Se evidencia que tanto el desarenador como la línea de aducción presentan buenas condiciones, no se observan patologías asociadas a deficiencias constructivas o mala calidad de los materiales.

<p>N 1° 5' 36.12127" (LAT) W 76° 42' 2.38453" (LONG) 15/7/2024 1:42 p. m. Altitud: 901 m a.s.l</p>
<p>Imagen 17 Tubería recubierta con concreto.</p>	<p>Imagen 18 Desarenador.</p>

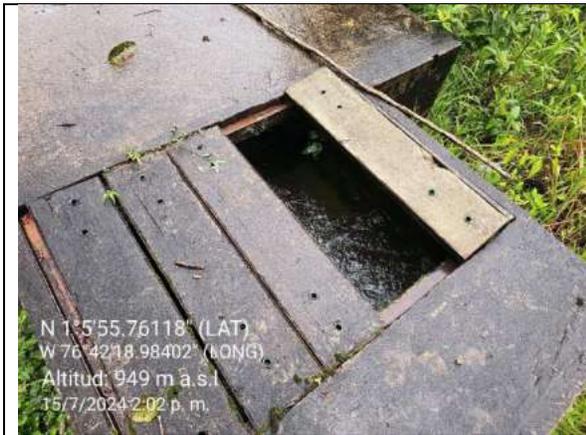
Imagen 19 Evidencia de entrada de agua a desarenador.

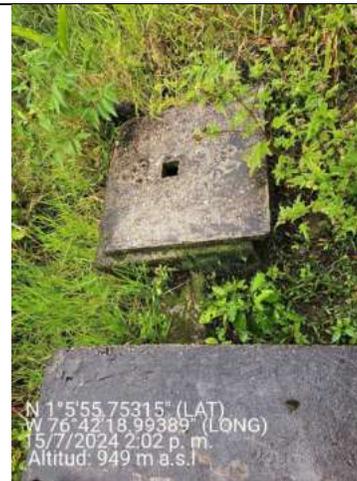
Imagen 20 Caja válvula de corte desarenador.

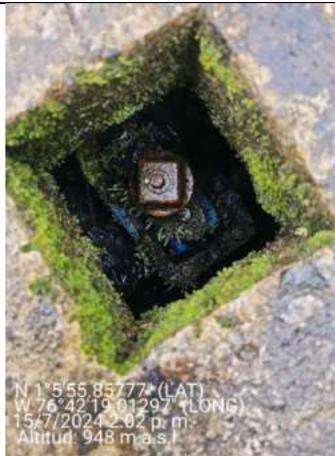
Imagen 21 Válvula de corte desarenador.

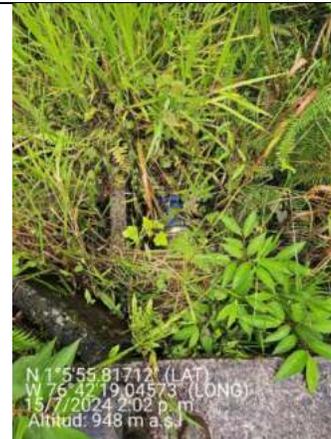
Imagen 22 Válvula de corte desarenador.

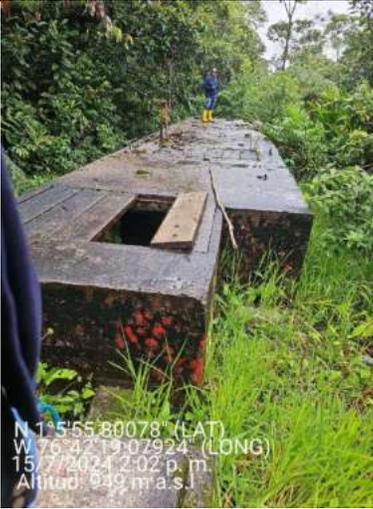
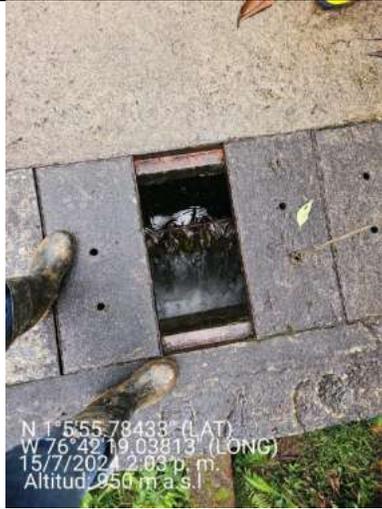
<p>N 1°55'58.433" (LAT) W 76°42'19.03813" (LONG) 15/7/2024 2:03 p. m. Altitud: 950 m a.s.l.</p>
<p>Imagen 23 Desarenador.</p>	<p>Imagen 24 Evidencia salida de agua al desarenador.</p>

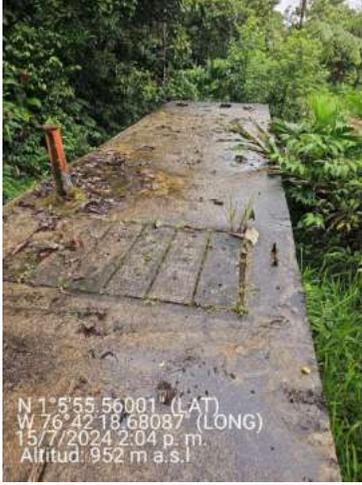
<p>N 1°55'57.4257" (LAT) W 76°42'18.99824" (LONG) 15/7/2024 2:06 p. m. Altitud: 951 m a.s.l.</p>
<p>Imagen 25 Desarenador.</p>	<p>Imagen 26 Tubería recubierta con concreto.</p>

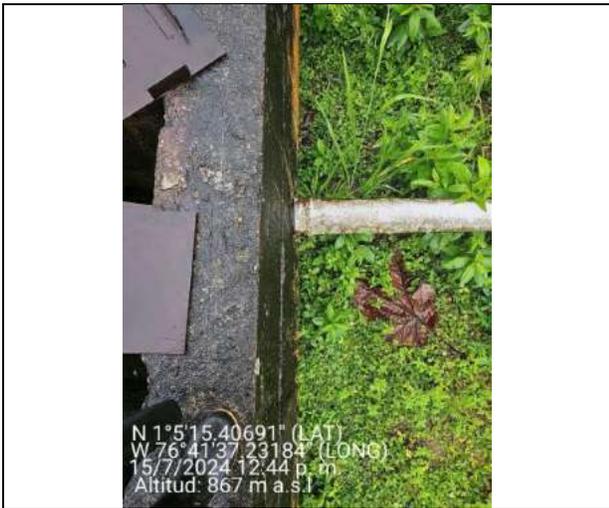
Imagen 29 Entrada planta de tratamiento de agua.

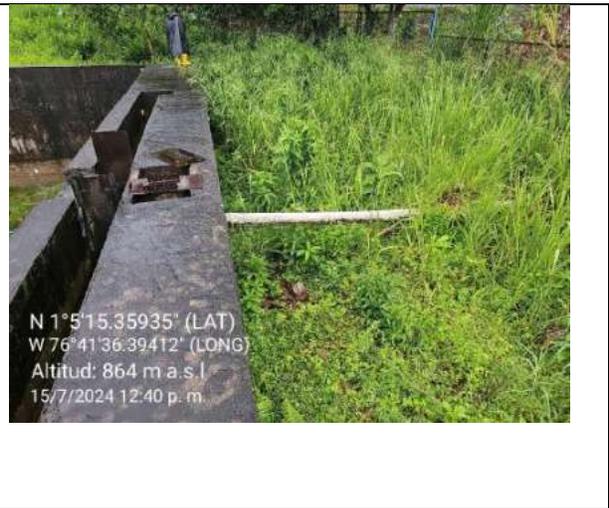
Imagen 30 Entrada planta de tratamiento de agua.

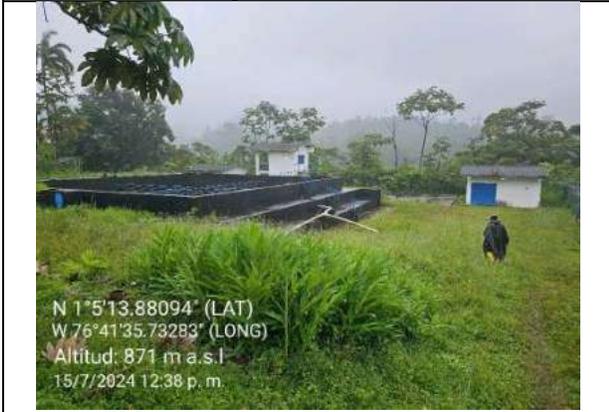
Imagen 33 Vista general planta de tratamiento de agua.

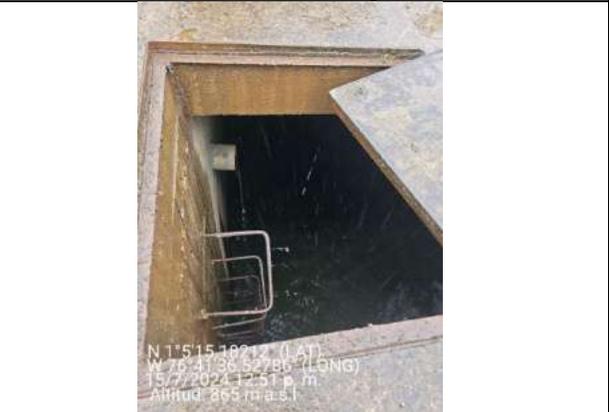
Imagen 34 Tanque de almacenamiento planta de tratamiento.

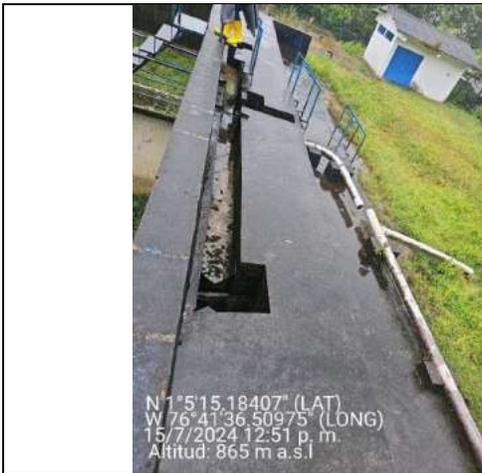
- Daño de canales por falta de limpieza.
- Perdida de red eléctrica por robo.
- Perdida de bombas por robo.
- Robo de elementos que componen los aparatos sanitarios.
- Desgaste de pintura por falta de limpieza.
- Taponamiento de cajas de inspección por falta de limpieza.

Imagen 35 Canal de salida PTAP.

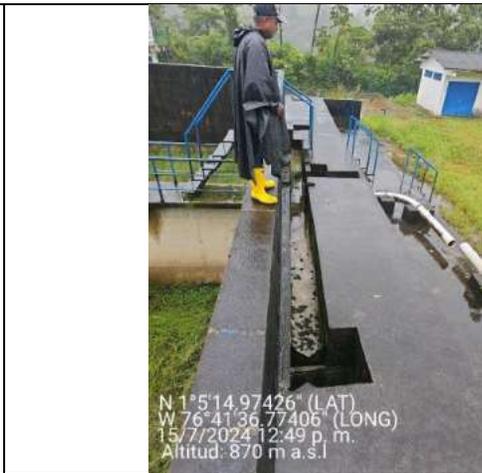
Imagen 36 Canal de salida PTAP.

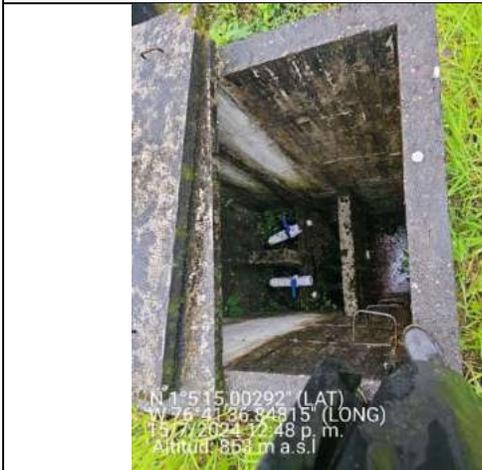
Imagen 37 Cámara de salida –PTAP.

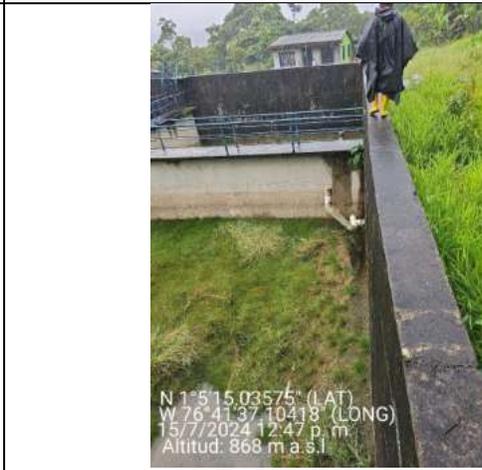
Imagen 38 Filtros de arena y grava con material vegetal PTAP.

Hablando puntualmente de los filtros lentos, se puede observar que están contaminados con material vegetal y que el cuarto de cloración no tiene ninguna unidad que permita la cloración del agua (esta no fue ejecutada, pero si proyectada), no se aprecian patologías en los filtros o estructuras complementarias como trazas de óxido, grietas, fisuras o hundimientos que indiquen deterioro en dichos elementos a causa de mala calidad de los materiales o deficiencias en los procesos constructivos. Debido a que los filtros estaban vacíos tampoco se pudo evidenciar filtraciones en la estructura.

Otra deficiencia del filtro lento, es que al no tener un falso fondo, ocasiona que las tuberías sean taponadas por los agregados que conforman el medio filtrante, pues, el falso fonso además de permitir el correcto retro lavado, protege las tuberías de salida del agua.

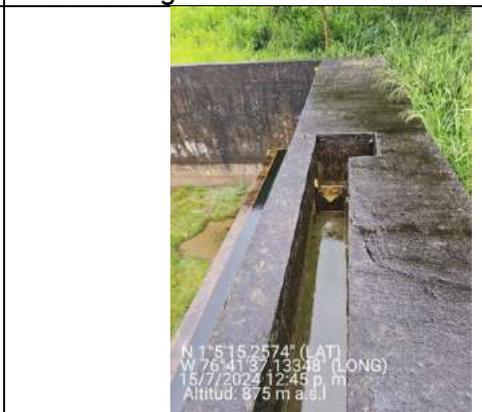
Imagen 40 Vertedero de aforo de caudal PTAP.

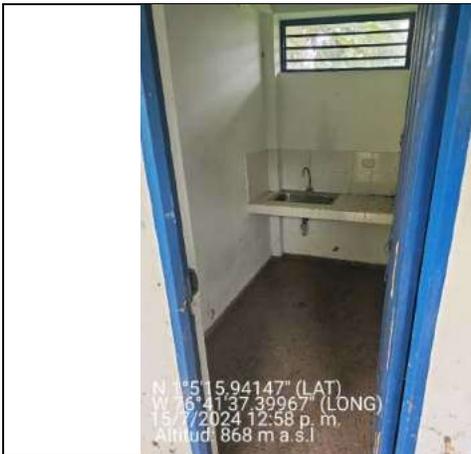
Imagen 41 Cuarto de vigilancia.

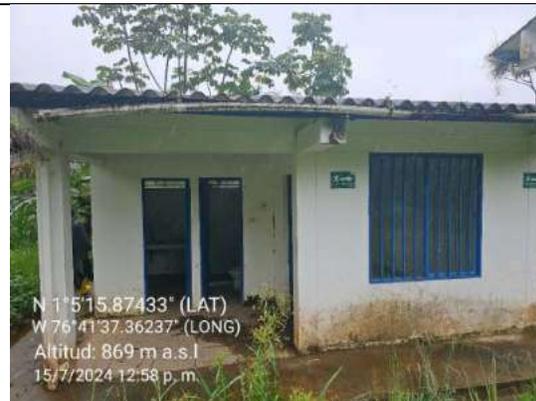
Imagen 42 Cuarto de vigilancia.

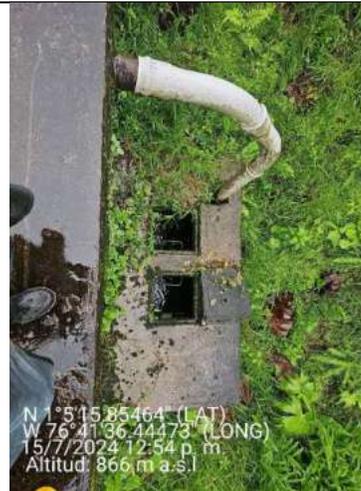
Imagen 44 Tubería de entrada PTAP.

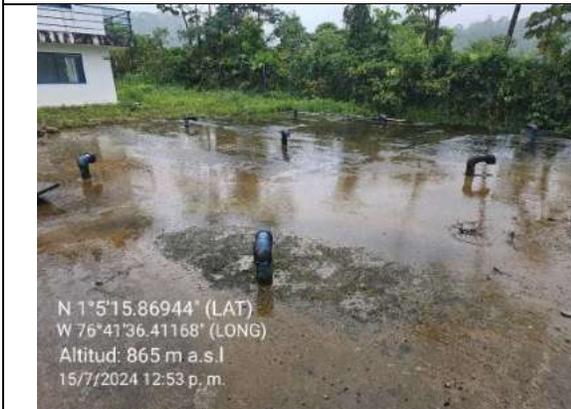
Imagen 45 Vista superior, Tanque PTAP con tubería de aireación.

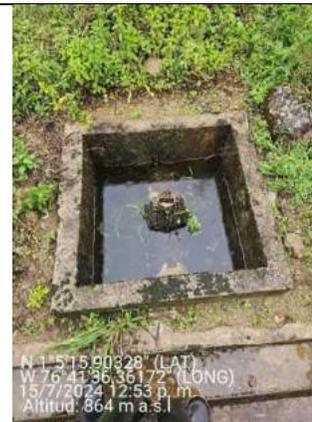
Imagen 46 Válvula de corte PTAP.

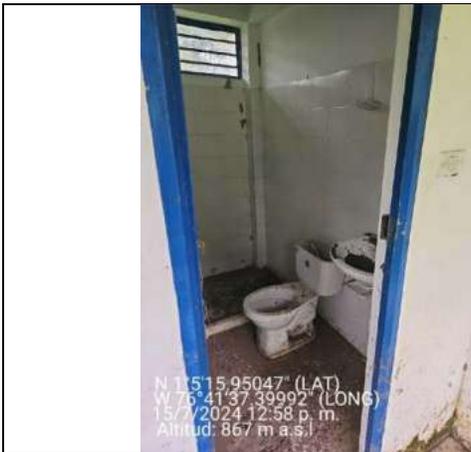
Imagen 47 Cuarto de vigilancia.

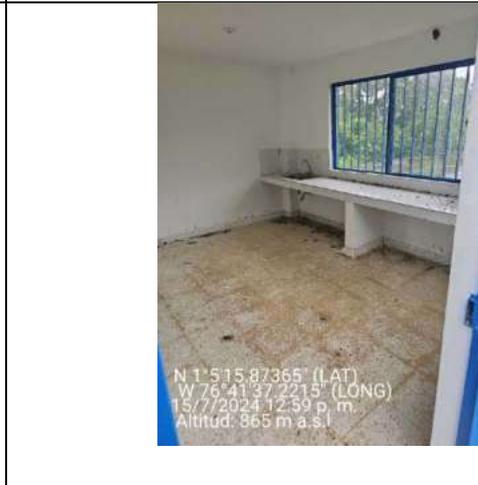
Imagen 49 Cuarto de cloración.

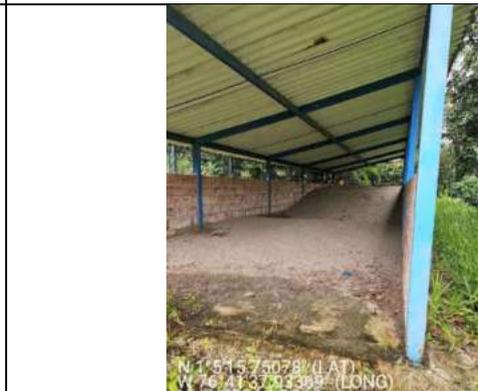
Imagen 52 Zona de acopio de material – Arena de río.

Con respecto al medio filtrante del filtro lento, en el recibo final del contrato de obra, se encuentra que el contratista cobró arena de río, en la visita a campo se comprobó que en efecto la arena era de río (Ver **Imagen 52**), con una composición ganular no uniforme, siendo este un material **no apto para ser utilizado como medio filtrante**, pues para este tipo de filtro se debe utilizar arena de sílice.

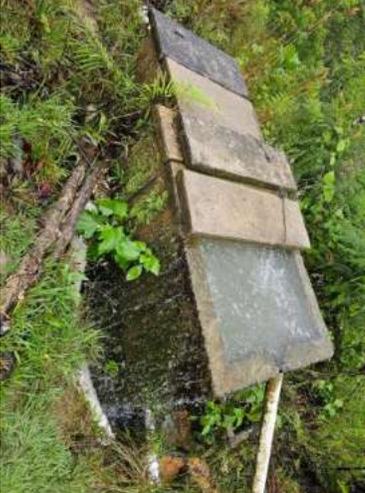
En cuanto a las cámaras de quiebre, no se observan grietas, fisuras, hundimientos o signos de patologías que pueda dar indicios de una falla en el proceso constructivo o a la mala calidad de los materiales, estas han sido afectadas por la exposición natural a la intemperie, hecho que no afecta a su funcionamiento ni vida útil proyectada. La cámara de quiebre 2, presenta rebose de agua, esto debido a que la válvula de quiebre no está en funcionamiento (aparentemente por falta de mantenimiento).

<p>N 1°2'55.28659" (LAT) W 76°37'40.28152" (LONG) Altitud: 537 m a.s.l 15/7/2024 11:26 a.m.</p>
<p><i>Imagen 55 Cámara de quiebre 2 con pérdida de agua.</i></p>	<p><i>Imagen 56 Desagüe cámara de quiebre 2.</i></p>

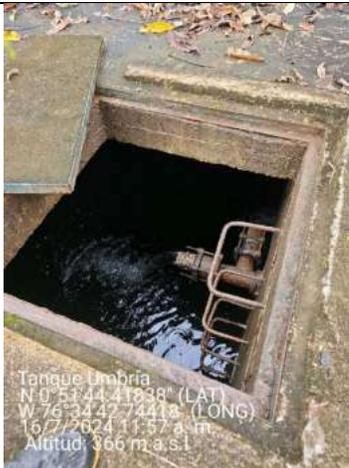
Durante el recorrido, se decide verificar en sitio el suministro del servicio de agua para la vereda Umbría, pues es uno de los puntos más altos y lejanos de la red de conducción, es decir, es uno de los puntos críticos para el suministro del agua. En el recorrido, se evidencia como la vereda cuenta con el servicio de acueducto.

Imagen 82 Evidencia de suministro de agua al tanque Umbría.

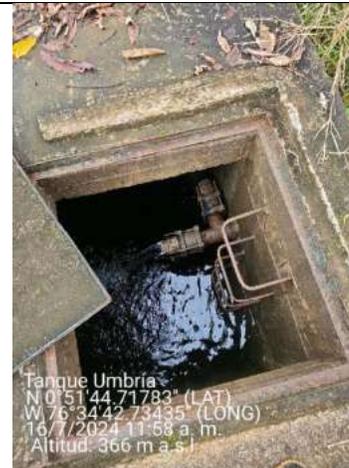
Imagen 83 Evidencia de suministro de agua al tanque Umbría.

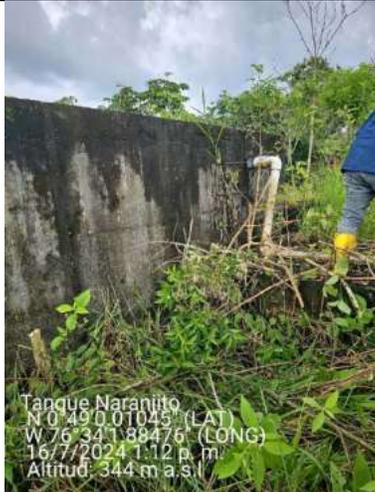
<p>Tanque Naranjito N 0°49'0.01045" (LAT) W 76°34'1.88475" (LONG) 16/7/2024 1:12 p.m. Altitud: 344 m a.s.l</p>
<p>Imagen 92 Tanque Naranjito.</p>	<p>Imagen 93 Tanque Naranjito.</p>

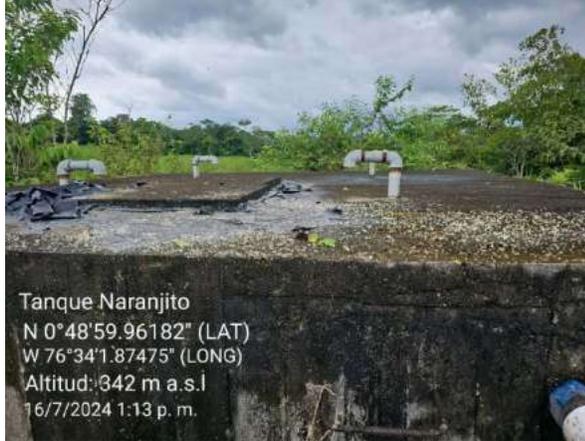
<p>Tanque Naranjito N 0°48'59.93701" (LAT) W 76°34'1.71811" (LONG) 16/7/2024 1:14 p.m. Altitud: 338 m a.s.l</p>
<p>Imagen 94 Vista superior tanque Naranjito.</p>	<p>Imagen 95 Válvula de corte Tanque Naranjito.</p>

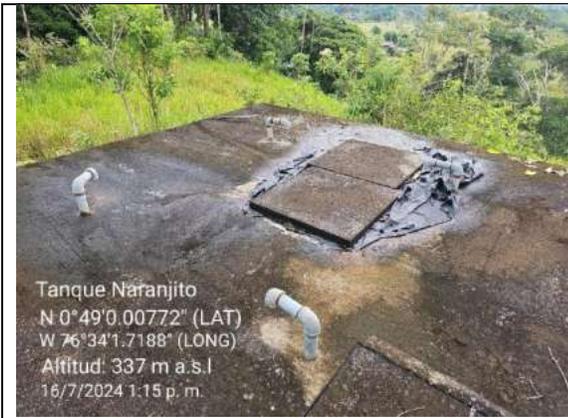
Imagen 96 Vista superior tanque Naranjito.

Imagen 97 Vista superior tanque Naranjito.

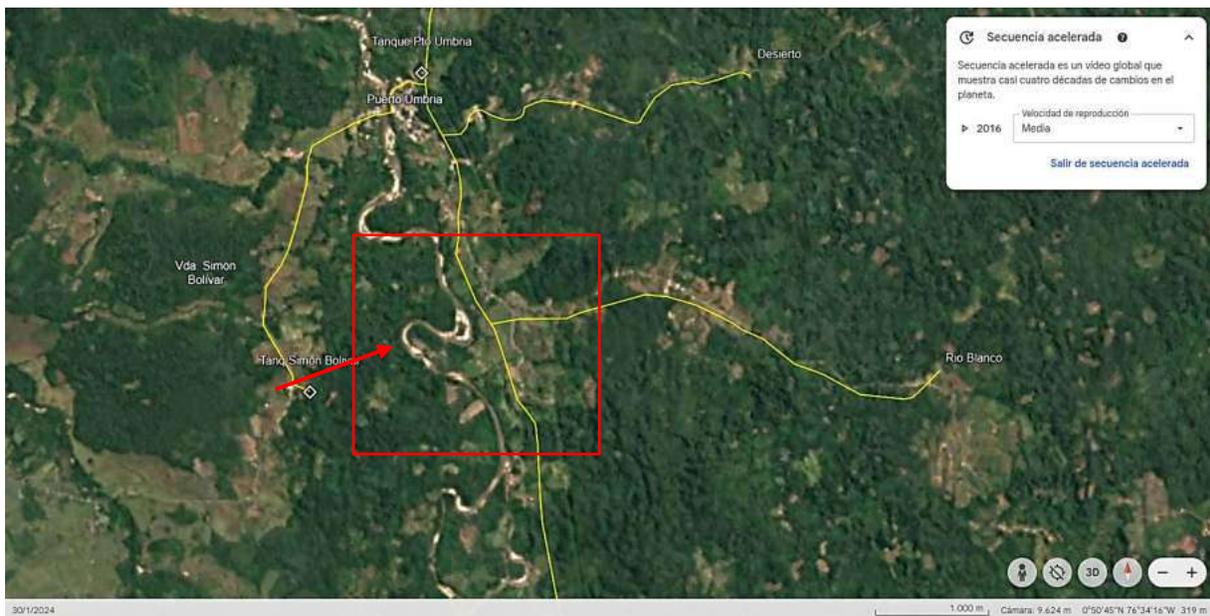
A la fecha de la visita técnica el tanque de Naranjito no tenía suministro de agua, esto debido a que el río Guineo cambió su curso natural en un periodo menor a 5 años, ocasionando el corte de uno de sus meandros y moviendo su cauce cerca de 120 metros, este fenómeno natural, imprevisible, causó la pérdida de aproximadamente 500 metros de tubería, cortando el suministro de agua a la vereda Naranjito, este hecho se pudo verificar en google earth y la superposición de las imágenes satelitales respecto a la red construida (línea amarilla) se muestra a continuación:

Imagen 107 Vista satelital – Condición del Río Guineo al momento del recibo final de la obra (2016).

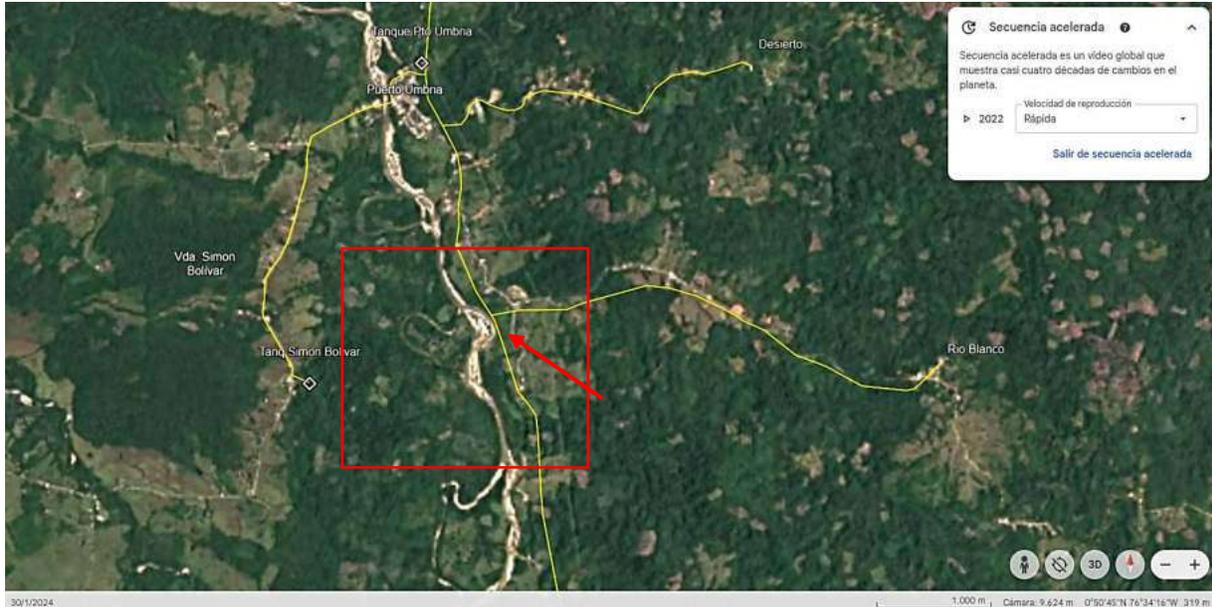
Imagen 108 Vista satelital – Condición del Río Guineo al 2022.

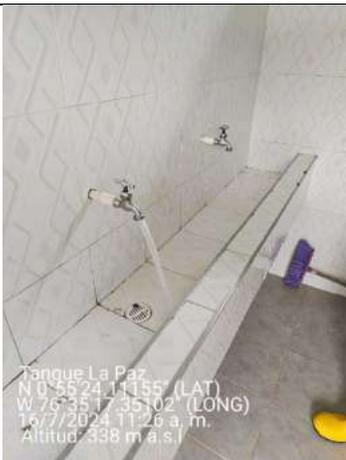
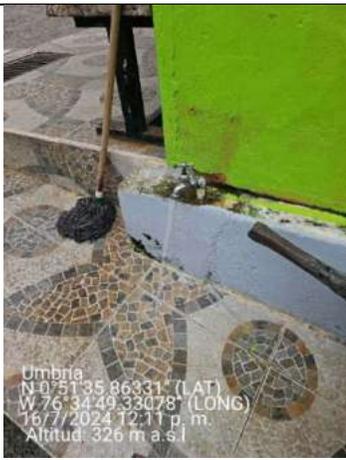
<p>Umbria N 0° 51' 35.86331" (LAT) W 76° 34' 49.33078" (LONG) 16/7/2024 12:11 p. m. Altitud: 326 m a.s.l</p>
<p>Imagen 110 Evidencia del suministro de agua en el sector La Paz.</p>	<p>Imagen 111 Evidencia suministro de agua sector Umbría.</p>

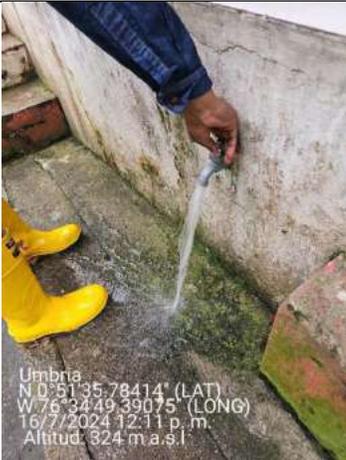
<p>Umbria N 0° 51' 34.78594" (LAT) W 76° 34' 50.51611" (LONG) 16/7/2024 12:12 p. m. Altitud: 319 m a.s.l</p>
<p>Imagen 112 Evidencia suministro de agua sector Umbría.</p>	<p>Imagen 113 Evidencia suministro de agua sector Umbría.</p>

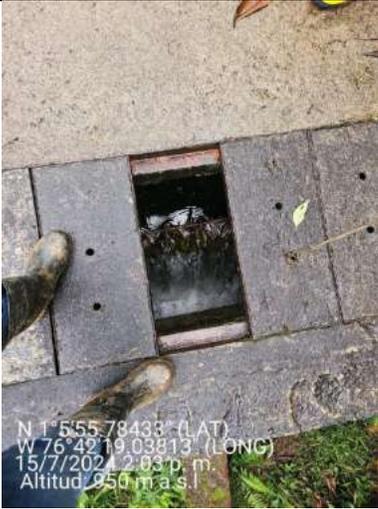
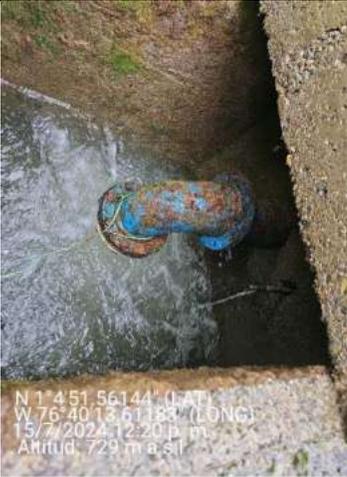
<p>N 1° 45' 56.144" (LAT) W 76° 40' 13.61183" (LONG) 15/7/2024 12:20 p.m. Altitud: 729 m a.s.l</p>
<p>Imagen 114 Evidencia salida de agua al desarenador.</p>	<p>Imagen 115 Entrada de agua cámara de quiebre 2.</p>

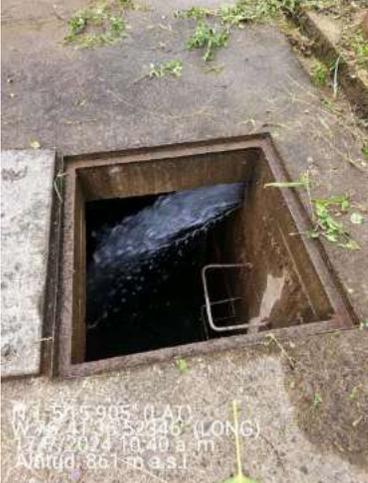
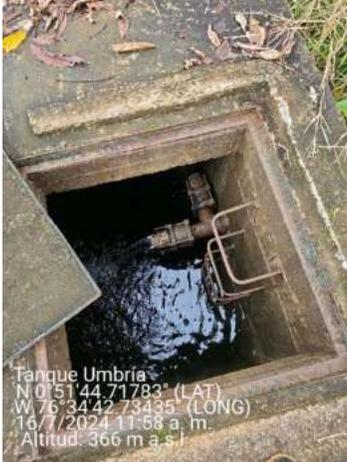
<p>Tanque Umbría N 0° 51' 44.71783" (LAT) W 76° 34' 42.73435" (LONG) 16/7/2024 11:58 a.m. Altitud: 366 m a.s.l</p>
<p>Imagen 116 Evidencia entrada de agua al tanque PTAP.</p>	<p>Imagen 117 Evidencia de suministro de agua al tanque Umbría.</p>

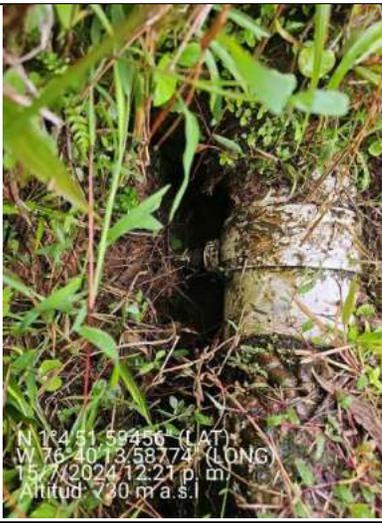
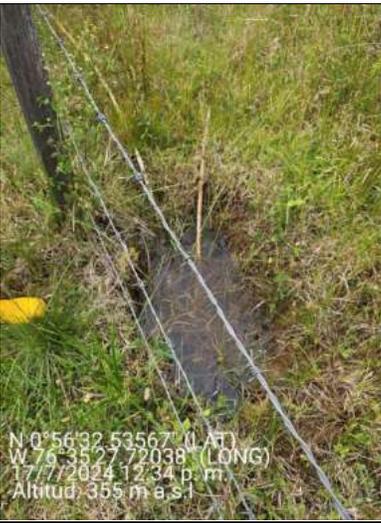
En el recorrido al sistema, se observaron diferentes conexiones ilegales conectadas de manera inadecuada a la red matriz, dichas conexiones son empleadas en fincas privadas y no en los centros poblados de las diferentes veredas que fueron proyectadas en el diseño, la situación detectada hace que las condiciones de diseño originales no se cumplan, y que se tenga no solo menos agua disponible si no menos presión a causa de las perdidas por malas conexiones.

<p>N 0°56'32.53567" (LAT) W 76°35'27.72038" (LONG) 17/7/2024 12:34 p.m. Altitud: 355 m a.s.l</p>
<p>Imagen 118 Conexión ilegal.</p>	<p>Imagen 119 Conexiones ilegales.</p>

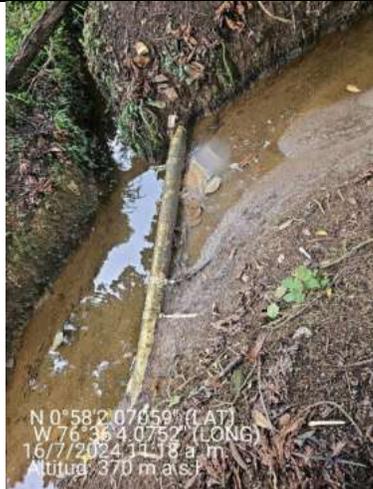
<p>N 0°58'20.7859" (LAT) W 76°36'4.0752" (LONG) 16/7/2024 11:18 a.m. Altitud: 370 m a.s.l</p>
<p>Imagen 120 Conexiones ilegales (3) a la red matriz del macroacueducto.</p>	<p>Imagen 121 Conexiones ilegales (2) a la red matriz del macroacueducto.</p>

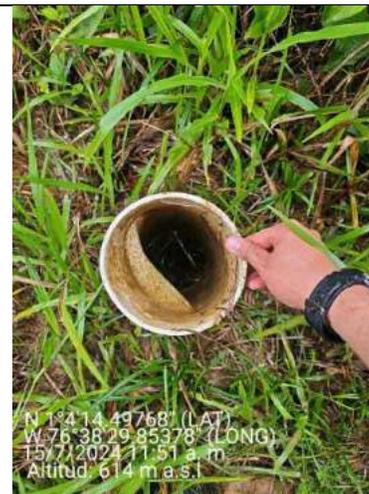
Imagen 12 Tubo con abolladura reemplazado por la Alcaldía.

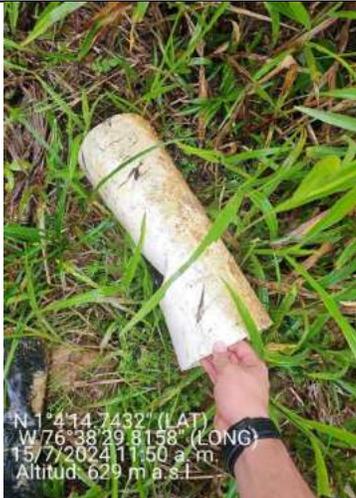
Imagen 13 Tubo con abolladura reemplazado por la Alcaldía.

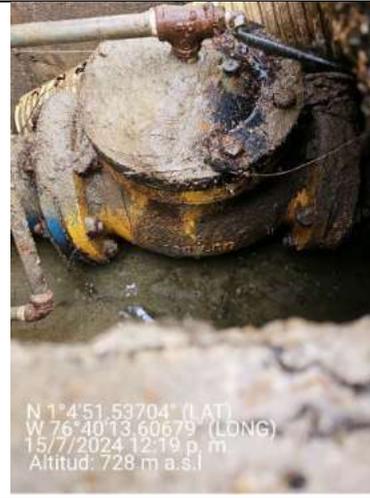
Imagen 14 Válvula de quiebre con falta de mantenimiento.

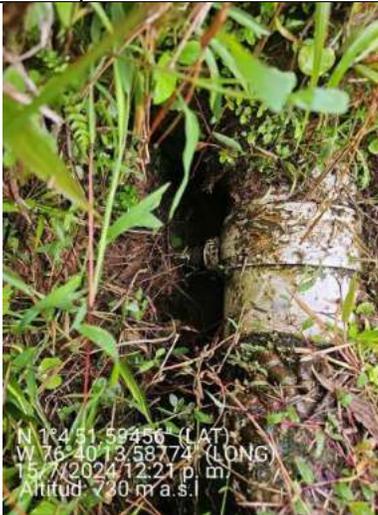
El funcionamiento del macroacueducto ha tenido deficiencias a causa de diferentes factores, principalmente las conexiones ilegales en el sistema, que, al pasar por la vía, hizo que varias fincas del sector se conectaran para abastecer de aguas a sus actividades agropecuarias como ganadería y piscicultura.

Imagen 15 Conexión ilegal.

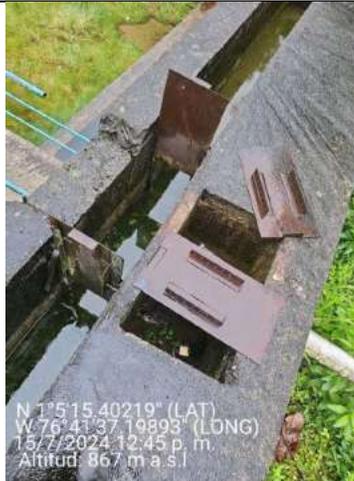
Imagen 19 Entrada planta de tratamiento de agua potable – Cámara de igualación.

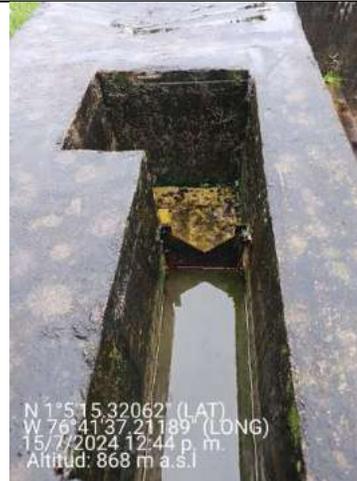
Imagen 20 Vertedero de entrada.

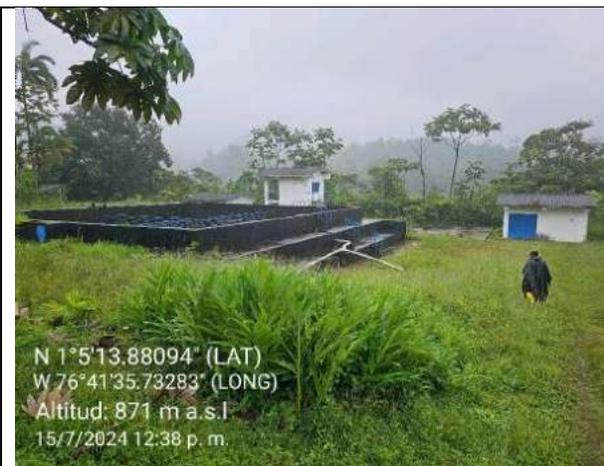
Imagen 25 Vista general planta de tratamiento de agua.

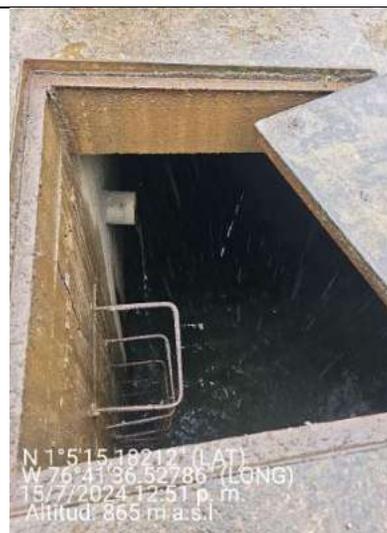
Imagen 26 Tanque de almacenamiento planta de tratamiento.

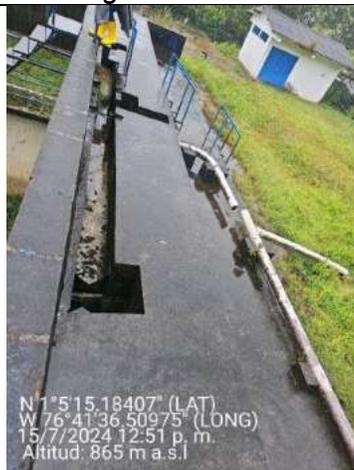
Imagen 27 Canal de salida PTAP.

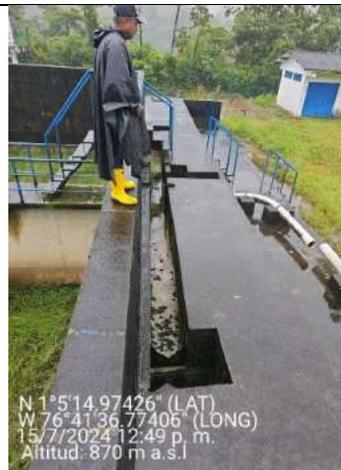
Imagen 28 Canal de salida PTAP.

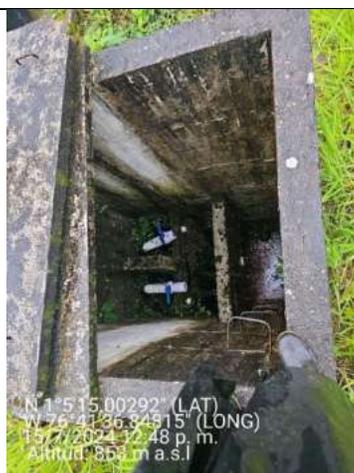
Imagen 29 Cámara de salida –PTAP.

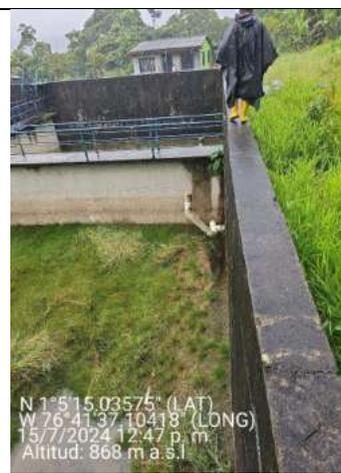
Imagen 30 Filtros de arena y grava con material vegetal PTAP.

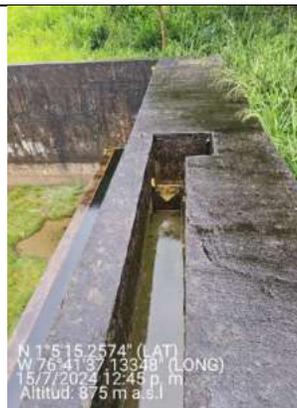
Imagen 32 Vertedero de aforo de caudal PTAP.

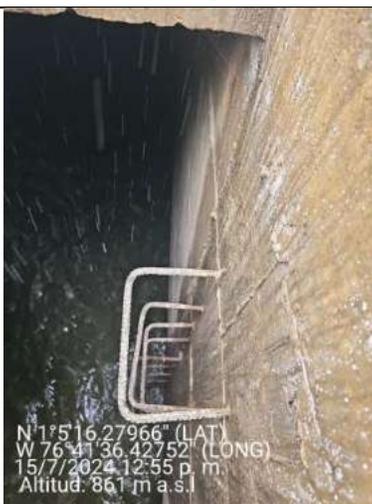
Imagen 35 Tanque PTAP con agua.

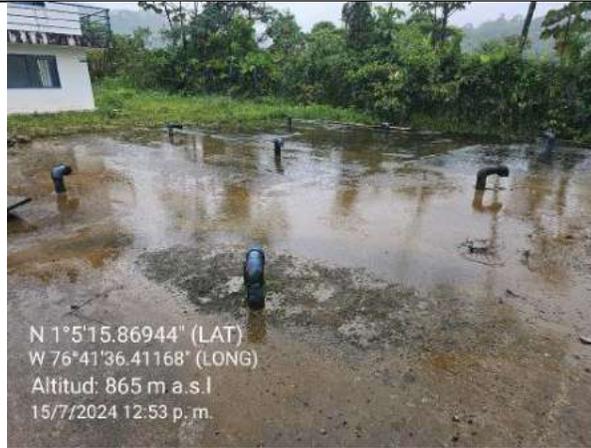
Imagen 37 Vista superior, Tanque PTAP con tubería de aireación.

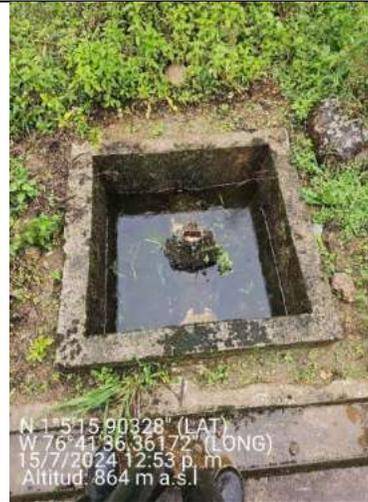
Imagen 38 Válvula de corte PTAP.

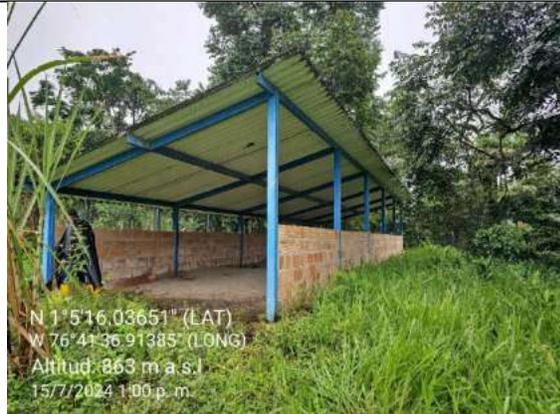
Imagen 43 Zona de acopio de material.

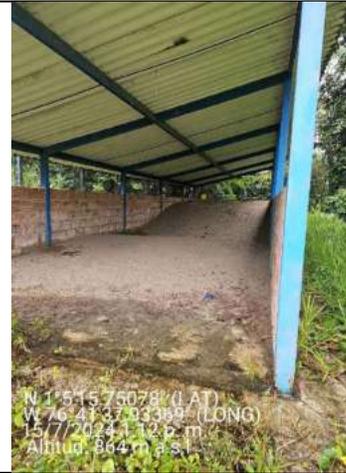
Imagen 44 Zona de acopio de material.

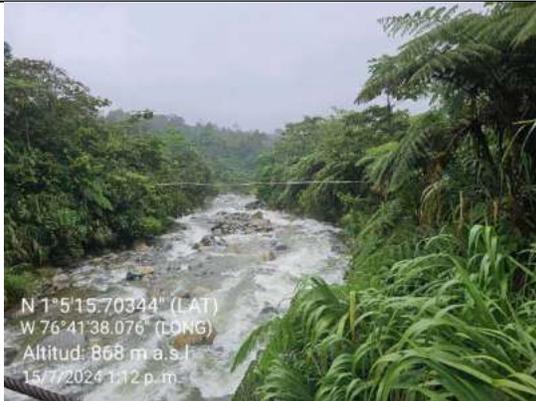
Imagen 45 Paso elevado de tubería.

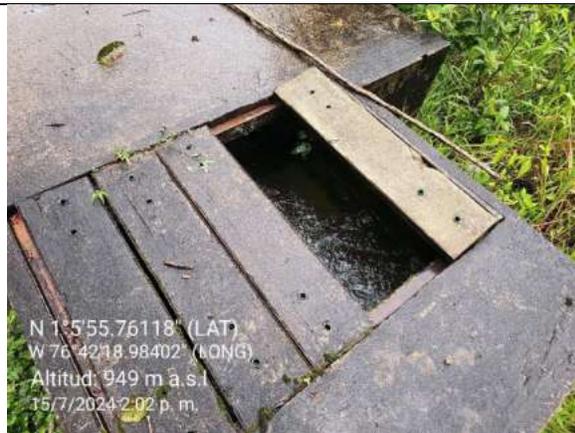
Imagen 51 Evidencia de entrada de agua al desarenador.

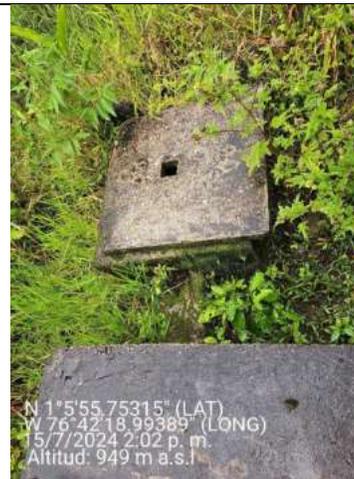
Imagen 52 Caja válvula de corte desarenador.

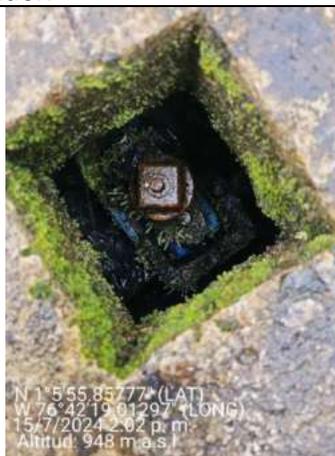
Imagen 53 Válvula de corte desarenador.

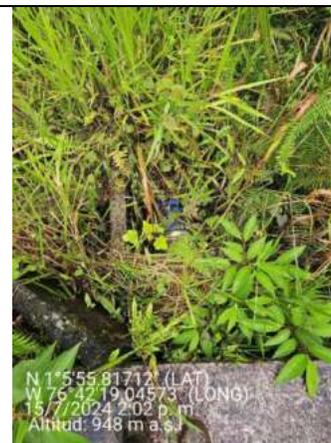
Imagen 54 Válvula de corte desarenador.

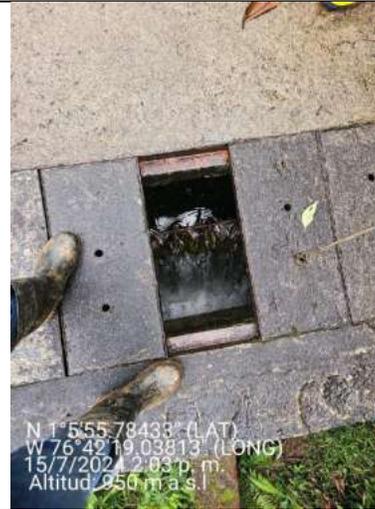
Imagen 56 Evidencia salida de agua al desarenador.

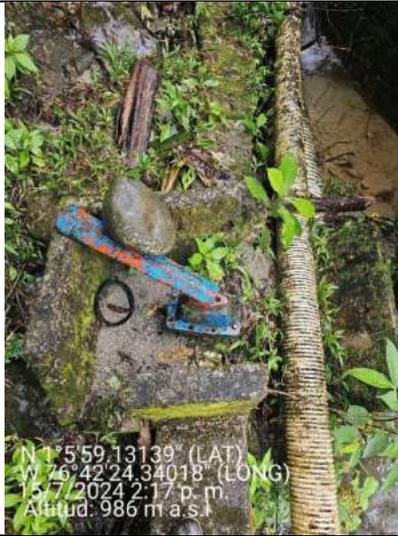
Imagen 61 Válvula de corte bocatoma.

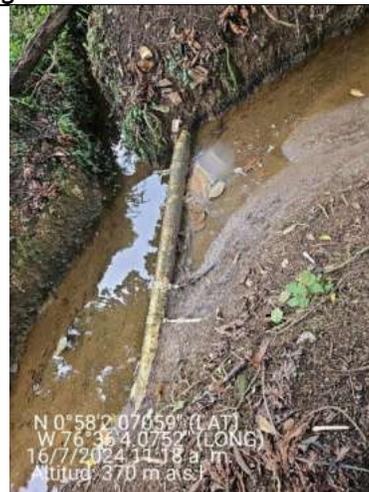
Imagen 77 Conexiones ilegales (3) a la red matriz del macroacueducto.

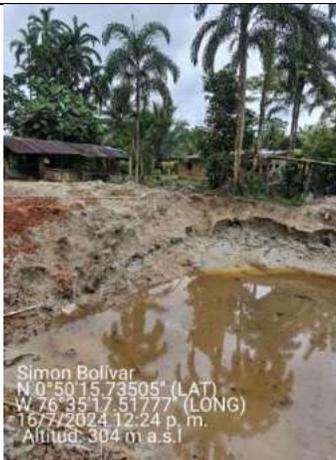
Dentro del funcionamiento del sistema, se presentaron: daños en tubería externos, daños por maquinaria en construcciones posteriores y daños ajenos al acueducto, la cual ha causado taponamientos en la tubería y posibles desgastes por abrasión dentro de la tubería por el tamaño de las rocas que entraron al sistema.

Imagen 93 Tubería rota por construcción de piscinas – Sector Simón Bolívar.

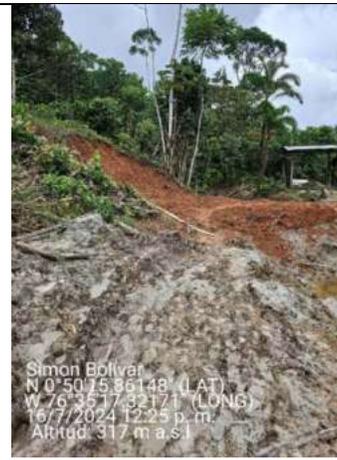
Imagen 94 Tubería rota por construcción de piscinas – Sector Simón Bolívar.

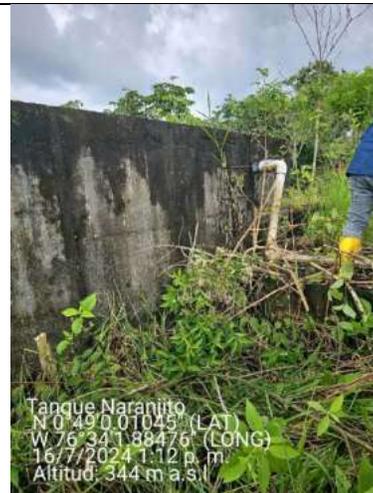
Imagen 102 Tanque Naranjito.

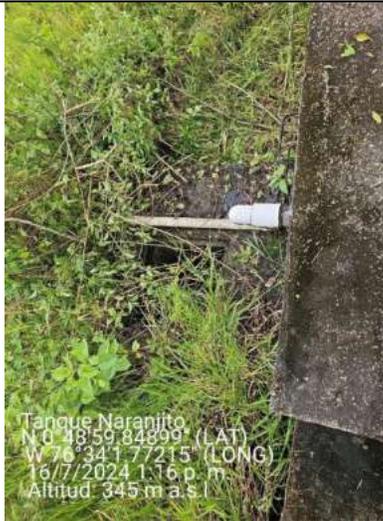
Imagen 107 Tubería de ingreso tanque naranjito.

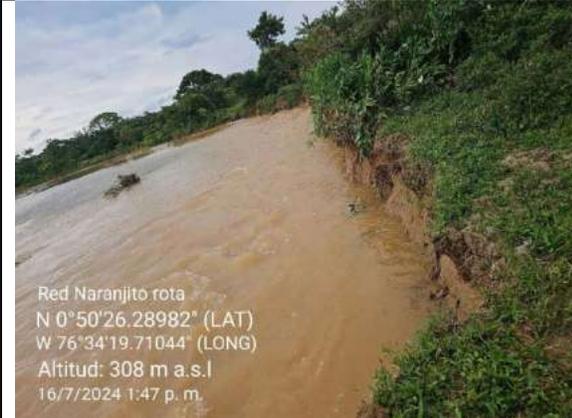
Imagen 110 Derivación sector Naranjito afectada por movimiento de cauce del río.

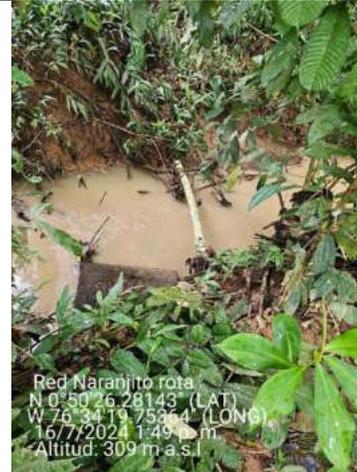
Imagen 111 Derivación sector Naranjito afectada por movimiento de cauce del río.

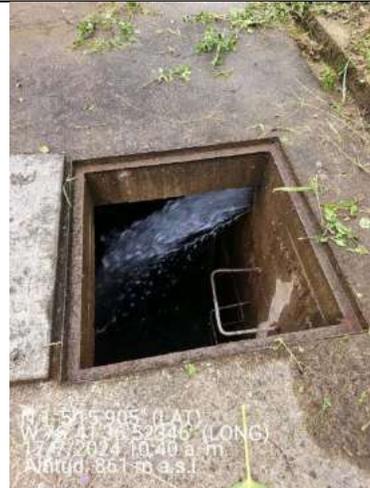
Imagen 116 Evidencia entrada de agua al tanque PTAP.

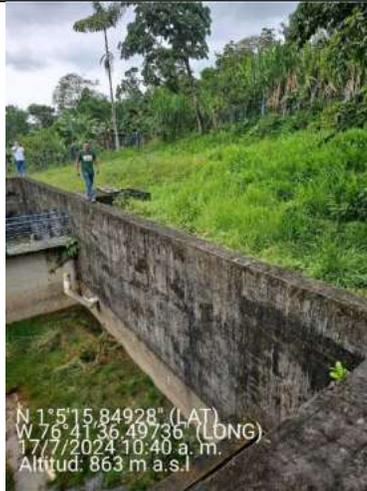
Imagen 117 Filtros de grava y arena.

No se encuentran patologías en los filtros como trazas de oxido, grietas, fisuras o hundimientos que indiquen deterioro en dichos elementos a causa de mala calidad de los materiales o deficiencias en los procesos constructivos. Debido a que los filtros estaban vacíos tampoco se pudo evidenciar filtraciones en la estructura.

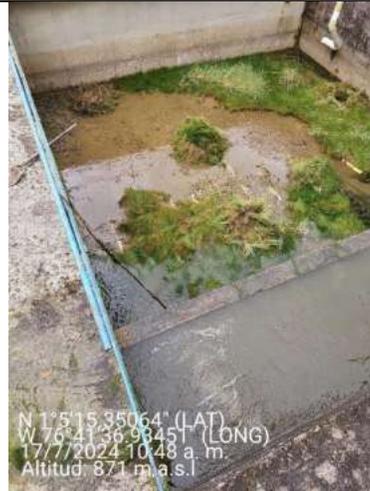
Imagen 118 Filtros de grava y arena.

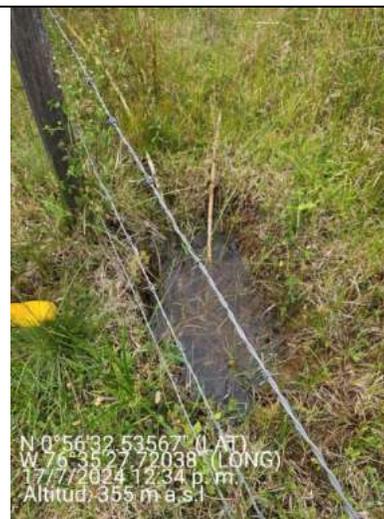
Imagen 124 Conexiones ilegales.
