**Asunto:** Entrega informe técnico decretado mediante el auto No 1175 del 09 de julio de 2024.

| MODALIDAD O TIPO DE AUDITORÍA: VISITA TÉCNICA DE FISCALIZACIÓN. | |

## INFORME TÉCNICO DE FISCALIZACIÓN – PROCESO DE RESPONSABILIDAD FISCAL URF-PRF-044-2019

“Construcción macro acueducto veredal Villagarzón – La Joya, municipio de Villagarzón, departamento del Putumayo”.

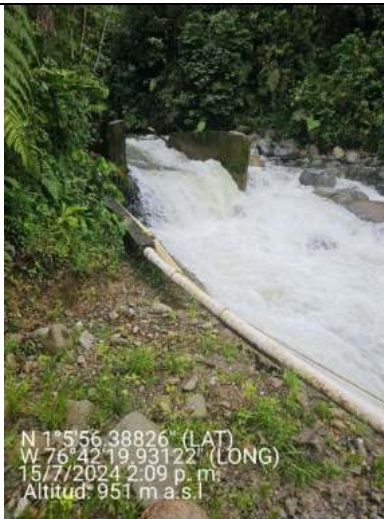
| <b>Imagen 4</b> Tubería de aducción bocatoma. | <b>Imagen 5</b> Tubería de aducción bocatoma. |

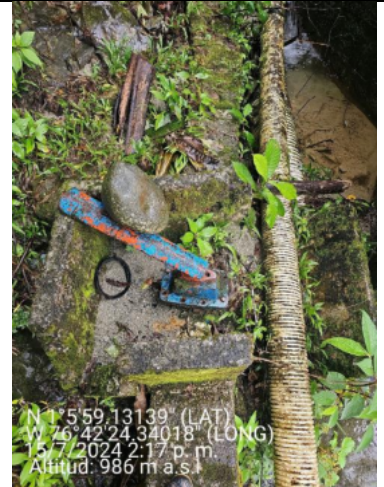
| <b>Imagen 6</b> Válvula de corte bocatoma. | <b>Imagen 7</b> Bocatoma. |

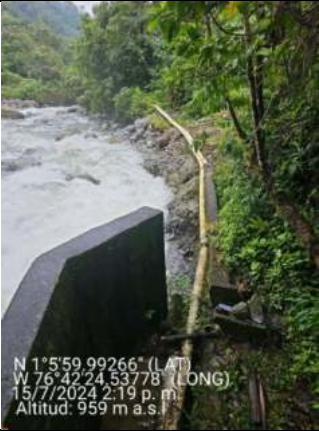
| <b>Imagen 8</b> Línea de aducción bocatoma. | <b>Imagen 9</b> Cámara de ingreso bocatoma. |

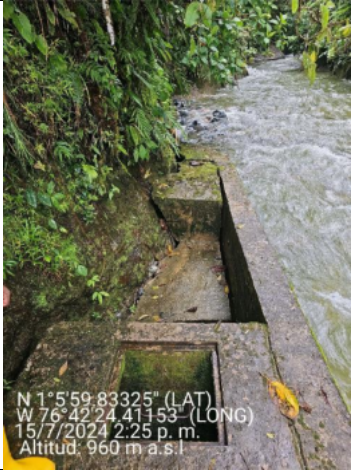
| <b>Imagen 12</b> Cámara de ingreso bocatoma. | |

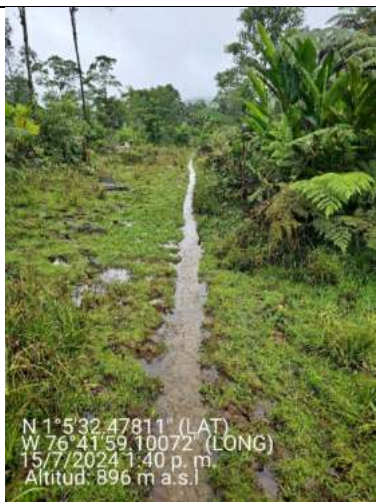
| <b>Imagen 15</b> Tubería recubierta con concreto. | <b>Imagen 16</b> Tubería recubierta con concreto. |

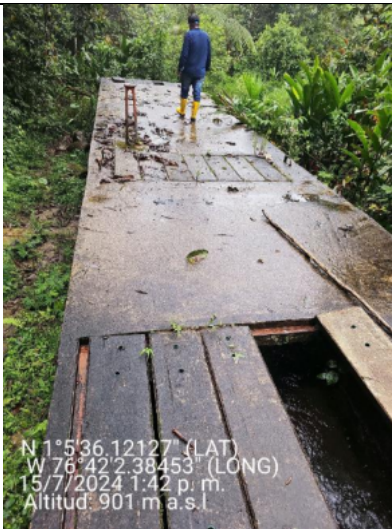
Se evidencia que tanto el desarenador como la línea de aducción presentan buenas condiciones, no se observan patologías asociadas a deficiencias constructivas o mala calidad de los materiales.

| <b>Imagen 17</b> Tubería recubierta con concreto. | <b>Imagen 18</b> Desarenador. |

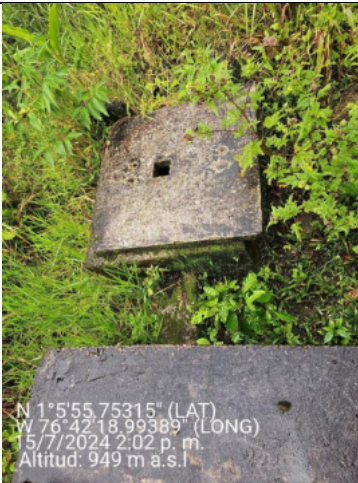
| <b>Imagen 19</b> Evidencia de entrada de agua al desarenador. | <b>Imagen 20</b> Caja válvula de corte desarenador. |

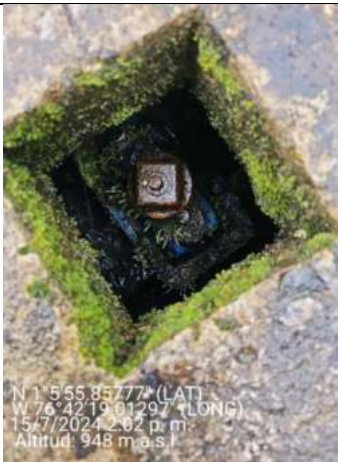
| <b>Imagen 21</b> Válvula de corte desarenador. | <b>Imagen 22</b> Válvula de corte desarenador. |

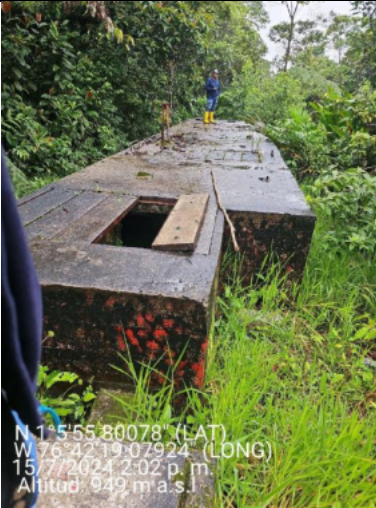
| <p><i>Imagen 23</i> Desarenador.</p> | <p><i>Imagen 24</i> Evidencia salida de agua al desarenador.</p> |

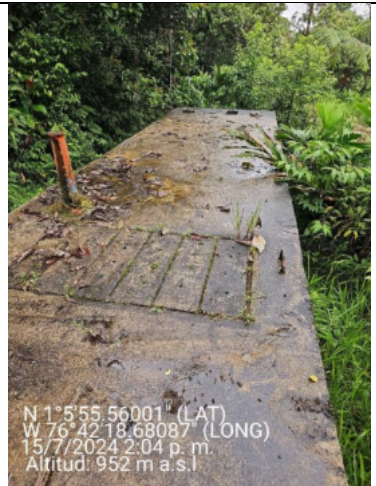
| <p><i>Imagen 25</i> Desarenador.</p> | <p><i>Imagen 26</i> Tubería recubierta con concreto.</p> |

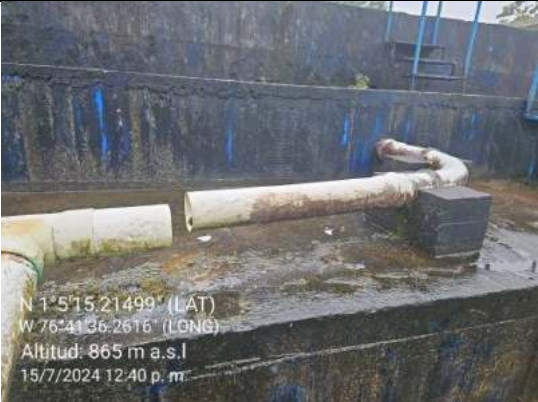
| <b>Imagen 31</b> Tubería desacoplada – planta de tratamiento de agua. | <b>Imagen 32</b> Tubería desacoplada – planta de tratamiento de agua. |

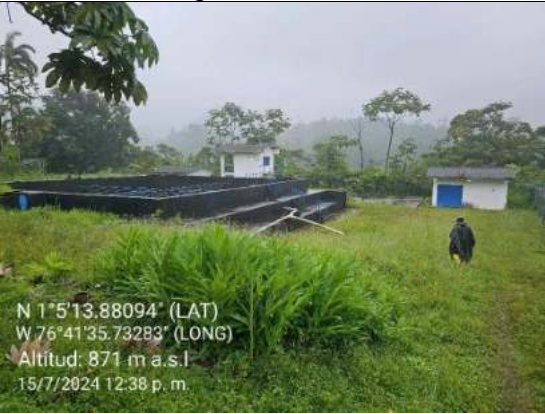
Hablando de la estructura, los elementos que componen la planta no poseen patologías que indique mala calidad de los materiales o deficiencias constructivas, los daños puntuales han sido ocasionados por acción de terceros y falta de mantenimiento, estos, a grandes rasgos son:

- Daño de canales por falta de limpieza.
- Perdida de red eléctrica por robo.
- Perdida de bombas por robo.
- Robo de elementos que componen los aparatos sanitarios.
- Desgaste de pintura por falta de limpieza.
- Taponamiento de cajas de inspección por falta de limpieza.

| <b>Imagen 33</b> Vista general planta de tratamiento de agua. | <b>Imagen 34</b> Tanque de almacenamiento planta de tratamiento. |

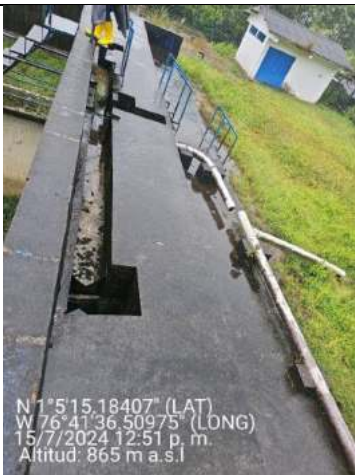
| <b>Imagen 35</b> Canal de salida PTAP. | <b>Imagen 36</b> Canal de salida PTAP. |

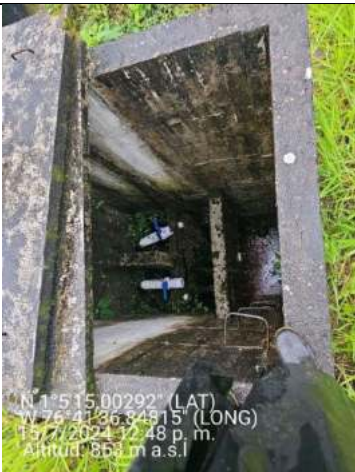
| <b>Imagen 37</b> Cámara de salida -PTAP. | <b>Imagen 38</b> Filtros de arena y grava con material vegetal PTAP. |

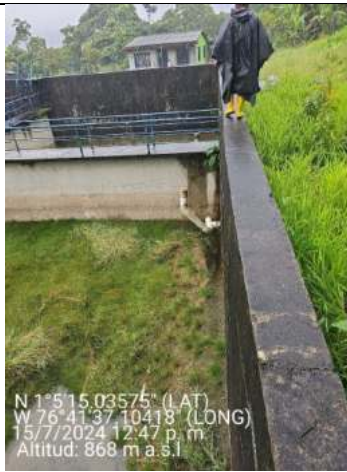
Hablando puntualmente de los filtros lentos, se puede observar que estan contaminados con material vegetal y que el cuarto de cloración no tiene ninguna unidad que permita la cloración del agua (esta no fue ejecutada, pero si proyectada), no se aprecian patologías en los filtros o estructuras complementarias como trazas de oxido, grietas, fisuras o hundimientos que indiquen deterioro en dichos elementos a causa de mala calidad de los materiales o deficiencias en los procesos constructivos. Debido a que los filtros estaban vacíos tampoco se pudo evidenciar filtraciones en la estructura.

Otra deficiencia del filtro lento, es que al no tener un falso fondo, ocasiona que las tuberías sean taponadas por los agregados que conforman el medio filtrante, pues, el falso fonso además de permitir el correcto retro lavado, protege las tuberías de salida del agua.

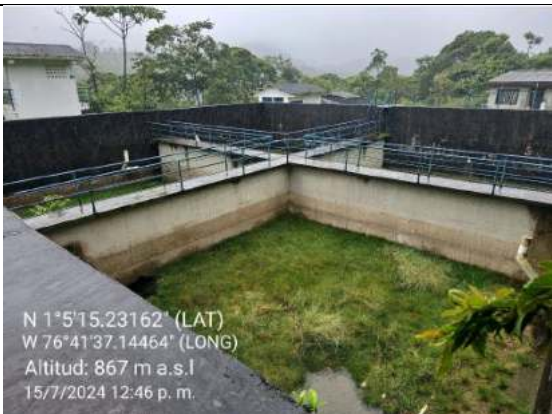
| <b>Imagen 39</b> Filtros de arena y grava con material vegetal PTAP. | <b>Imagen 40</b> Vertedero de aforo de caudal PTAP. |

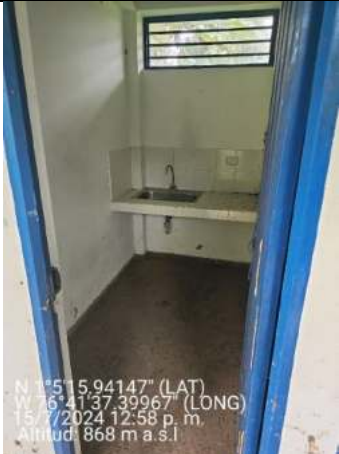
| <b>Imagen 41</b> Cuarto de vigilancia. | <b>Imagen 42</b> Cuarto de vigilancia. |

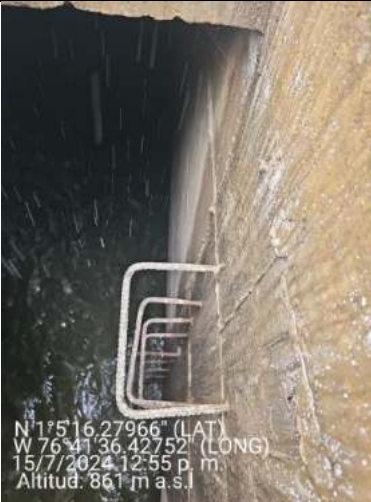
| <b>Imagen 43</b> Tanque PTAP con agua. | <b>Imagen 44</b> Tubería de entrada PTAP. |

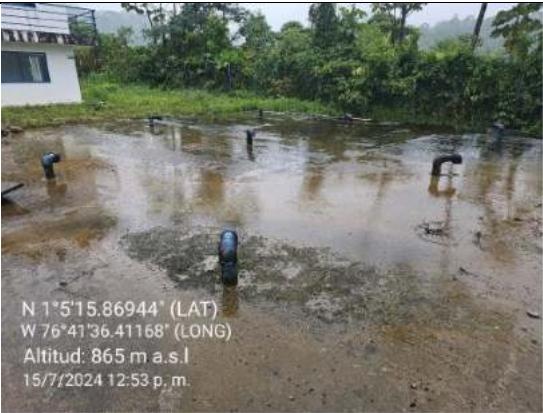
| <b>Imagen 45</b> Vista superior, Tanque PTAP con tubería de aireación. | <b>Imagen 46</b> Válvula de corte PTAP. |

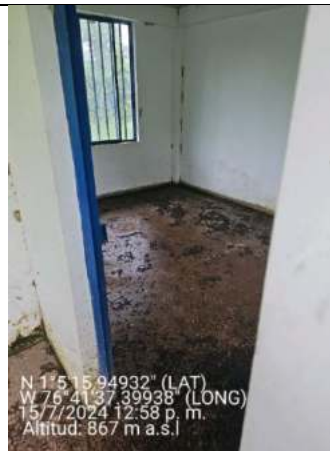
**Imagen 48** Cuarto de vigilancia.

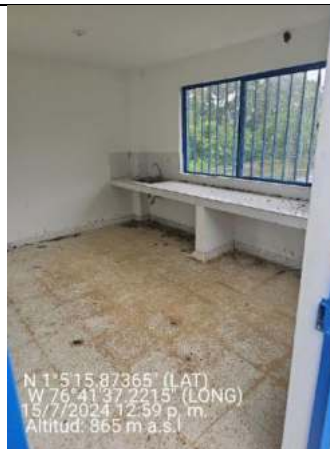
**Imagen 50** Cuarto de cloración.

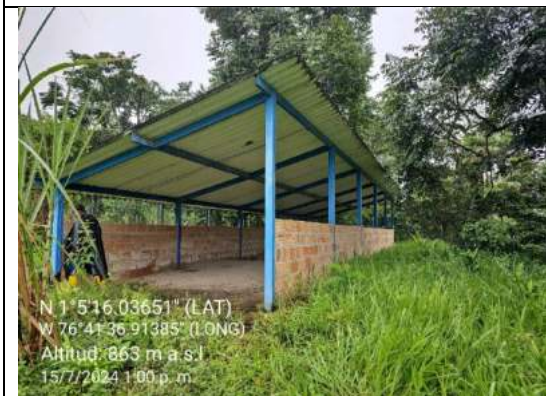
**Imagen 51** Zona de acopio de material.

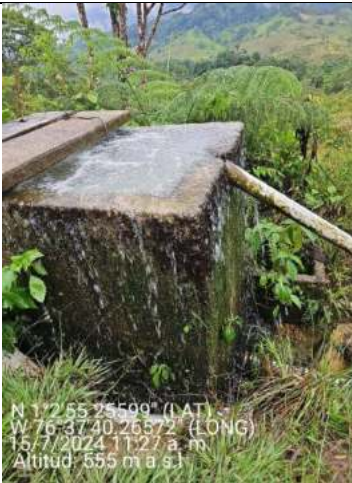
En cuanto a las cámaras de quiebre, no se observan grietas, fisuras, hundimientos o signos de patologías que pueda dar indicios de una falla en el proceso constructivo o a la mala calidad de los materiales, estas han sido afectadas por la exposición natural a la intemperie, hecho que no afecta a su funcionamiento ni vida útil proyectada. La cámara de quiebre 2, presenta rebose de agua, esto debido a que la válvula de quiebre no está en funcionamiento (aparentemente por falta de mantenimiento).

| <p><i>Imagen 55 Cámara de quiebre 2 con pérdida de agua.</i></p> | <p><i>Imagen 56 Desagüe cámara de quiebre 2.</i></p> |

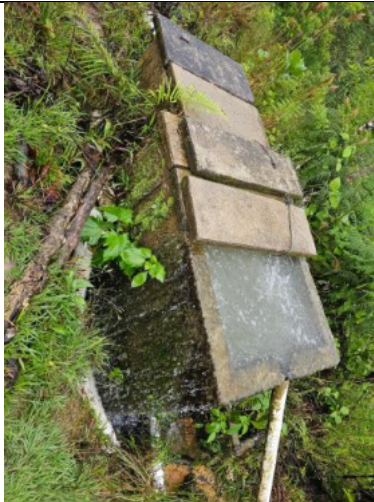
| <p><i>Imagen 57 Cámara de quiebre 2.</i></p> | <p><i>Imagen 58 Ingreso tubería cámara de quiebre 1.</i></p> |

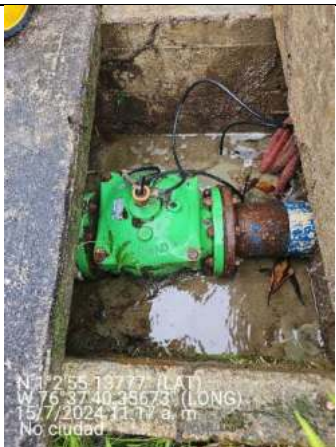
| Imagen 59 Válvula de quiebre. | Imagen 60 Cámara de quiebre 2. |

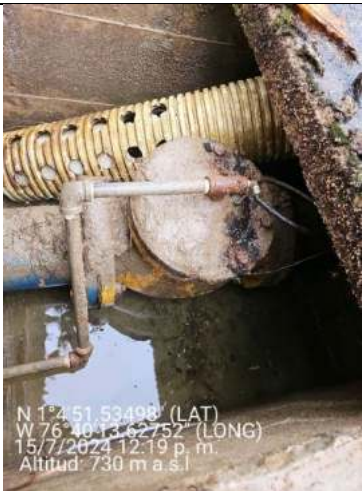
| Imagen 61 Válvula de quiebre. | Imagen 62 Cámara de quiebre 1. |

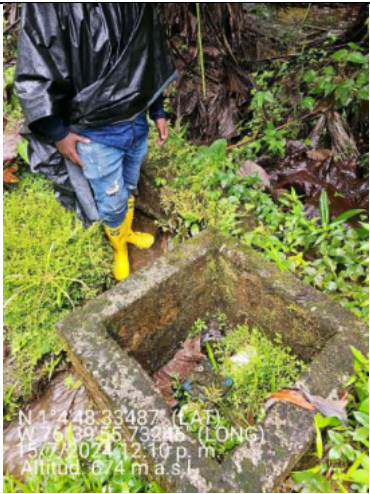
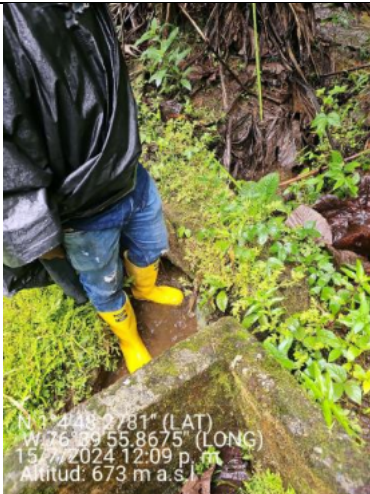
| <p><i>Imagen 63 Válvula de purga.</i></p> | <p><i>Imagen 64 Válvula de purga.</i></p> |

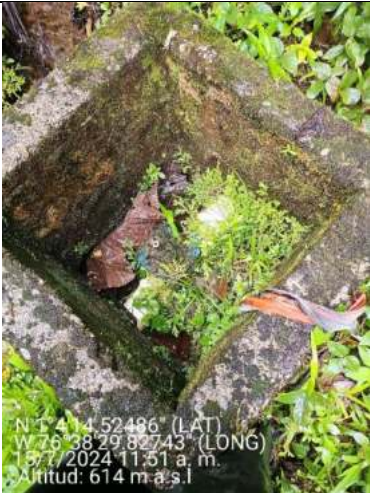
| <p><i>Imagen 65 Válvula de corte.</i></p> | <p><i>Imagen 66 Válvula de quiebre con falta de mantenimiento.</i></p> |

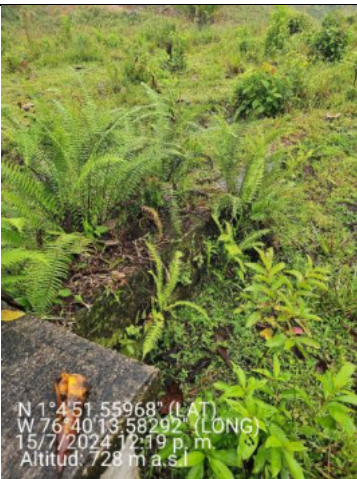
| <b>Imagen 67</b> Salida cámara de quiebre 2. | <b>Imagen 68</b> Cámara de quiebre 1. |

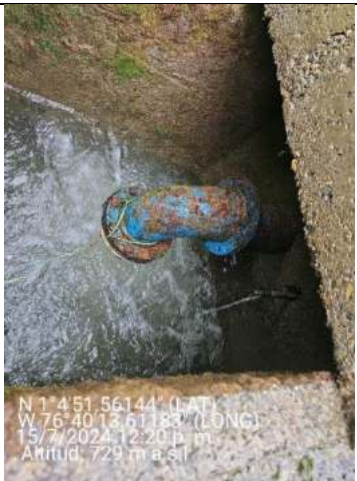
| <b>Imagen 69</b> Entrada de agua cámara de quiebre 2. | |

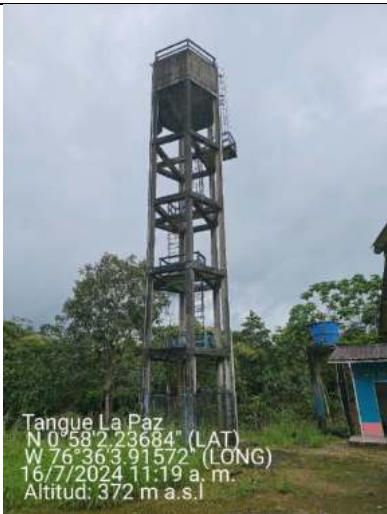
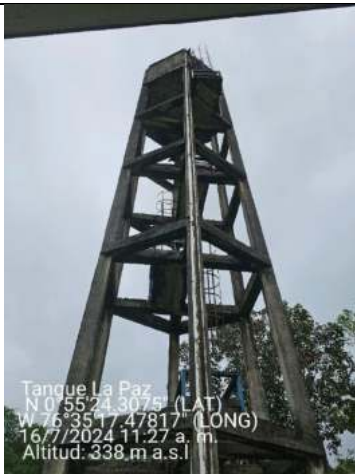
| <b>Imagen 78</b> Tanque La Paz. | <b>Imagen 79</b> Tanque La Paz. |

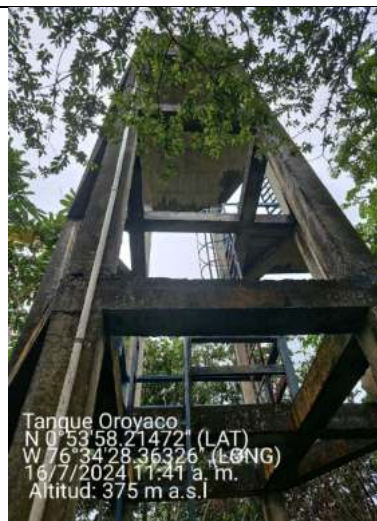
**Imagen 80** Tanque Oroyaco.

**Imagen 81** Tanque Oroyaco.

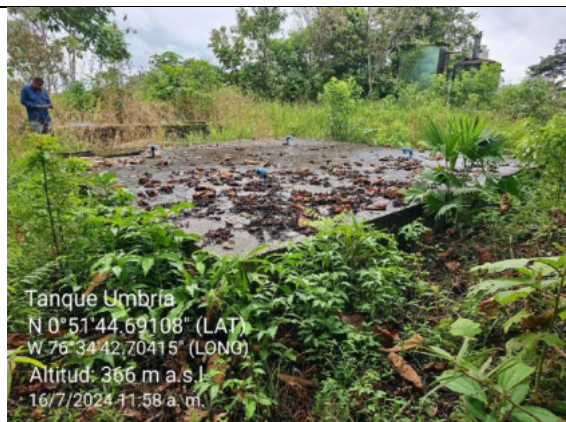
**Imagen 84** Vista superior tanque Umbría.

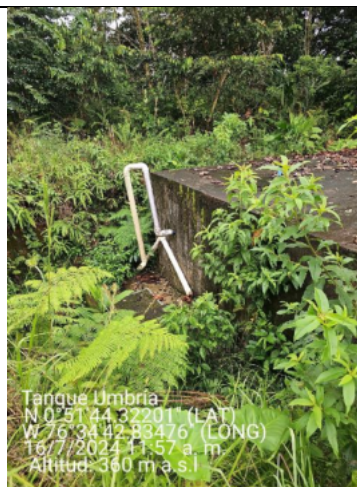
**Imagen 85** Tanque Umbría.

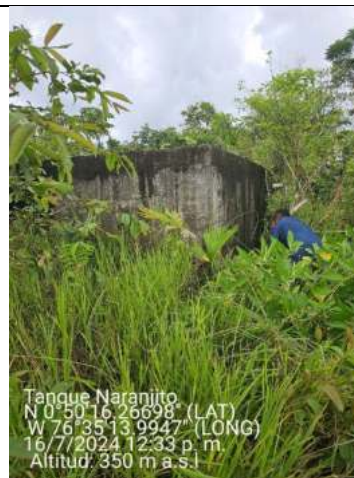
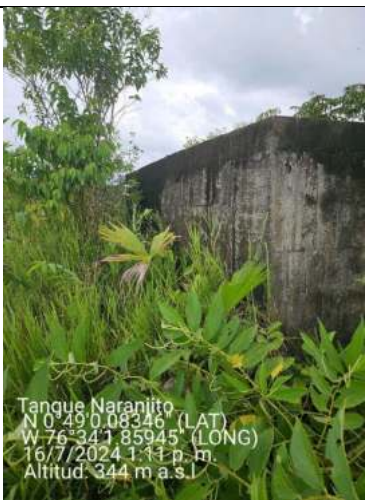
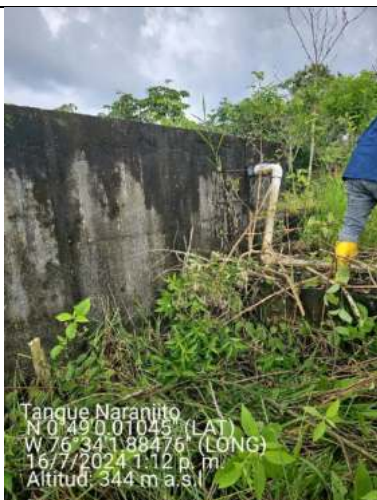
**Imagen 91** Tanque Naranjito.

| <b>Imagen 92</b> Tanque Naranjito. | <b>Imagen 93</b> Tanque Naranjito. |

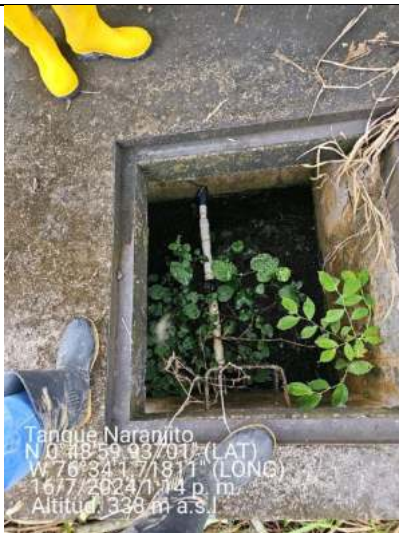
| <b>Imagen 94</b> Vista superior tanque Naranjito. | <b>Imagen 95</b> Válvula de corte Tanque Naranjito. |

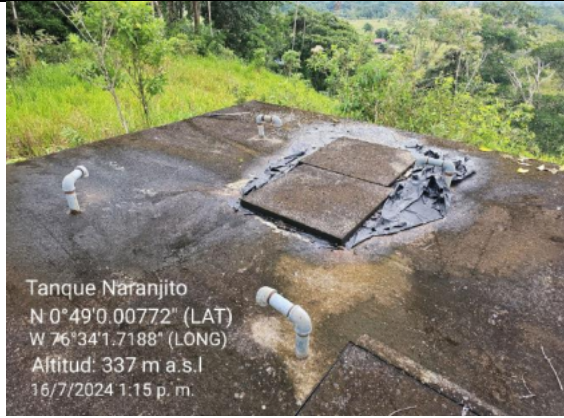
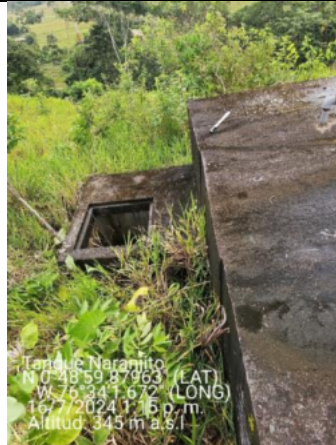
Se encuentra que los tanques finalmente pagados por medio del acta de recibo final del contrato de obra fueron los realmente ejecutados. Para los tanques inspeccionados, no se encuentran grietas, fisuras, hundimientos o signos de patologías que pueda dar indicios de una falla en el proceso constructivo o a la mala calidad de los materiales de los tanques.

| <b>Imagen 96</b> Vista superior tanque Naranjito. | <b>Imagen 97</b> Vista superior tanque Naranjito. |

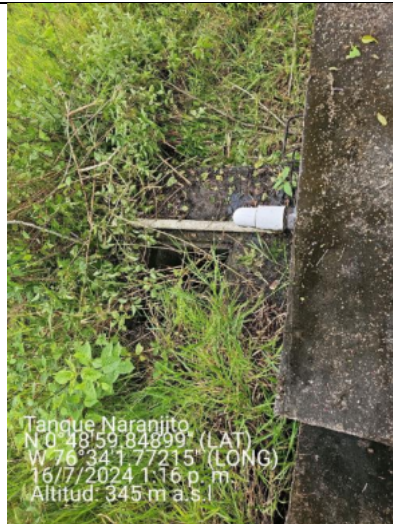
| <b>Imagen 98</b> Tubería de ingreso tanque naranjito. | <b>Imagen 99</b> Derivación sector Naranjito afectada por movimiento de cauce del río. |

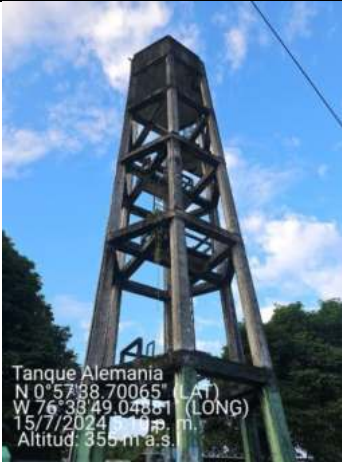
| <b>Imagen 100</b> Tanque Alemania. | <b>Imagen 101</b> Tanque Alemania. |

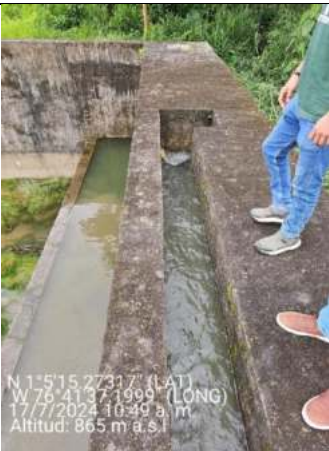
En la visita técnica se realizó el aforo del agua que ingresa a la planta de tratamiento de agua potable a través del vertedero de ingreso.

| <b>Imagen 102</b> Ingreso de agua por la canaleta de entrada. | <b>Imagen 103</b> Cámara de igualación, canal de entrada y compuertas. |

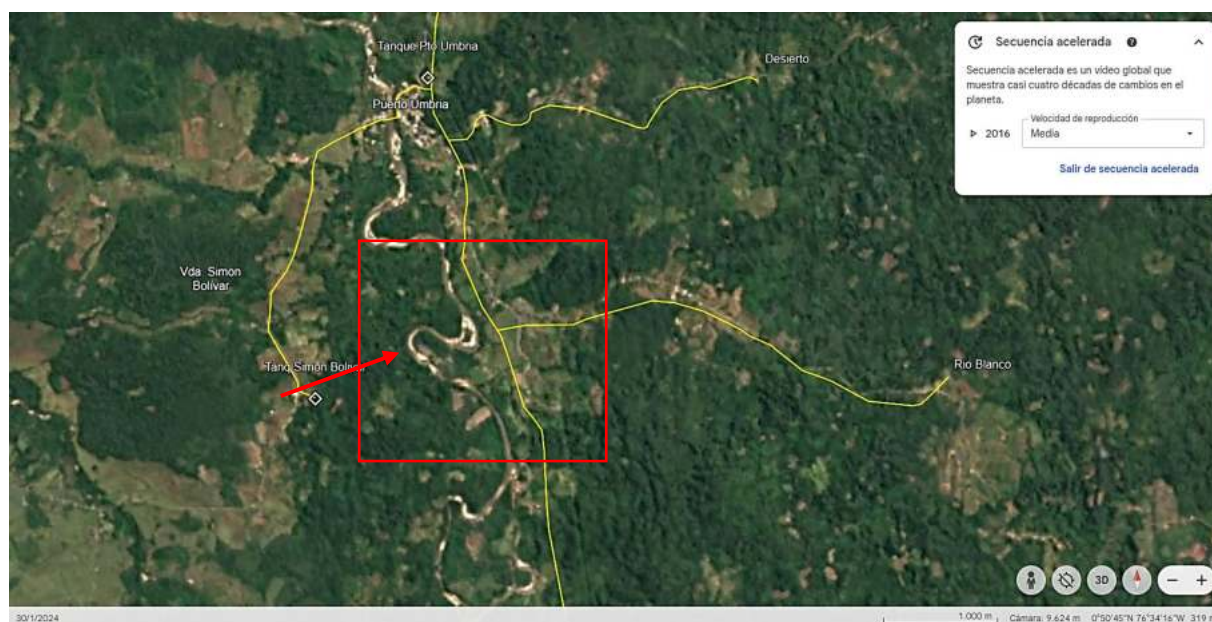
A la fecha de la visita técnica el tanque de Naranjito no tenía suministro de agua, esto debido a que el río Guineo cambió su curso natural en un periodo menor a 5 años, ocasionando el corte de uno de sus meandros y moviendo su cauce cerca de 120 metros, este fenómeno natural, imprevisible, causó la pérdida de aproximadamente 500 metros de tubería, cortando el suministro de agua a la vereda Naranjito, este hecho se pudo verificar en google earth y la superposición de las imágenes satelitales respecto a la red construida (línea amarilla) se muestra a continuación:

**Imagen 107** Vista satelital – Condición del Rio Guineo al momento del recibo final de la obra (2016).

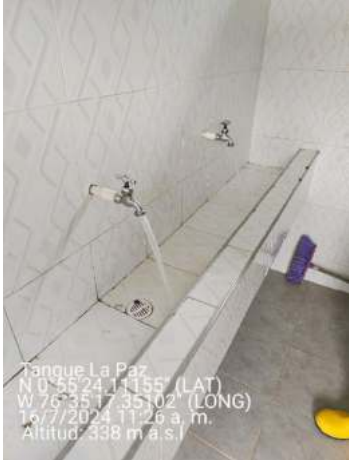
de las diferentes administraciones municipales, sumado a hechos ajenos a la ejecución del contrato como actos vandálicos y fenómenos naturales, repercutieron en la interrupción de la prestación del servicio. Al momento de la visita técnica se evidenció el suministro de agua, encontrando que los tanques de Naranjito y Simon Bolivar no tenían suministro de agua, esto por actos vandálicos y fenómenos naturales que afectaron a la tubería de distribución. Se decide tomar registro del suministro de agua en la vereda Umbria, al ser este un punto crítico del sistema, pues está ubicado en uno de los puntos mas altos y lejanos de la red, encontrando que al momento de la visita técnica había suministro de agua.

| <b>Imagen 110</b> Evidencia del suministro de agua en el sector La Paz. | <b>Imagen 111</b> Evidencia suministro de agua sector Umbria. |

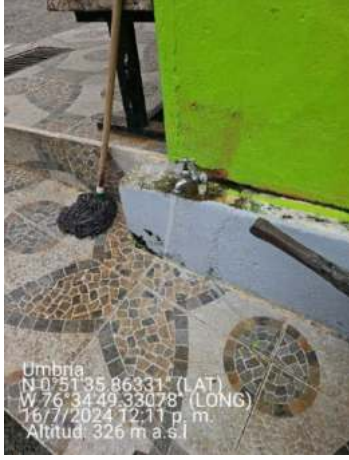
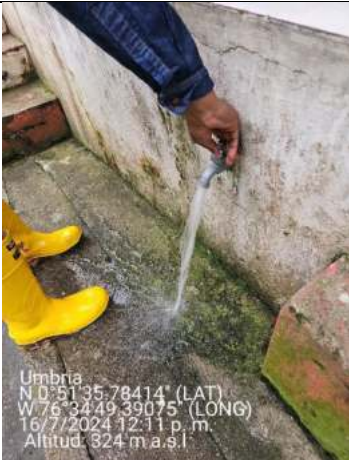
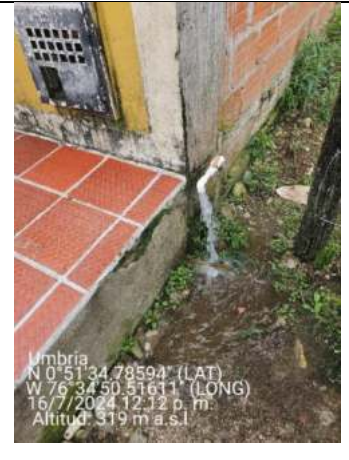
| <b>Imagen 112</b> Evidencia suministro de agua sector Umbria. | <b>Imagen 113</b> Evidencia suministro de agua sector Umbria. |

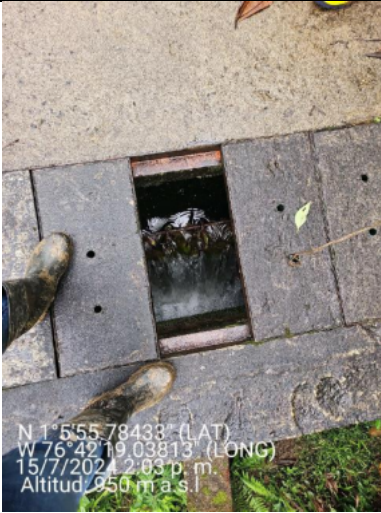
| <b>Imagen 114</b> Evidencia salida de agua al desarenador. | <b>Imagen 115</b> Entrada de agua cámara de quiebre 2. |

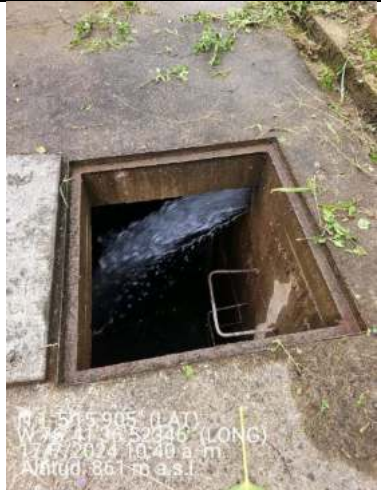
| <b>Imagen 116</b> Evidencia entrada de agua al tanque PTAP. | <b>Imagen 117</b> Evidencia de suministro de agua al tanque Umbría. |

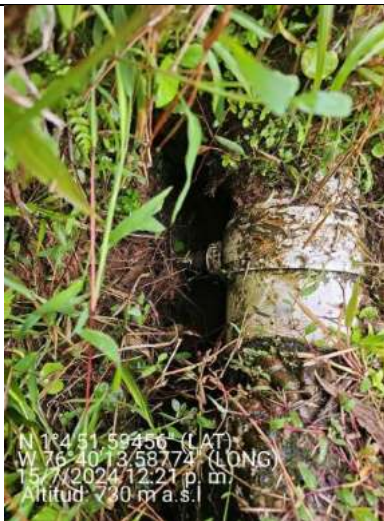
En el recorrido al sistema, se observaron diferentes conexiones ilegales conectadas de manera inadecuada a la red matriz, dichas conexiones son empleadas en fincas privadas y no en los centros poblados de las diferentes veredas que fueron proyectadas en el diseño, la situación detectada hace que las condiciones de diseño originales no se cumplan, y que se tenga no solo menos agua disponible si no menos presión a causa de las perdidas por malas conexiones.

**Imagen 118** Conexión ilegal.

El funcionamiento del macroacueducto ha tenido deficiencias a causa de diferentes factores, principalmente las conexiones ilegales en el sistema, que, al pasar por la vía, hizo que varias fincas del sector se conectaran para abastecer de aguas a sus actividades agropecuarias como ganadería y piscicultura.

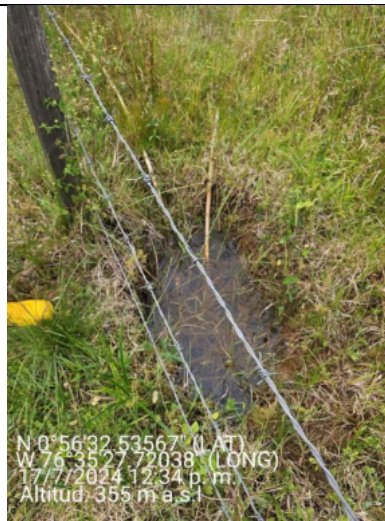
**Imagen 119** Conexiones ilegales.

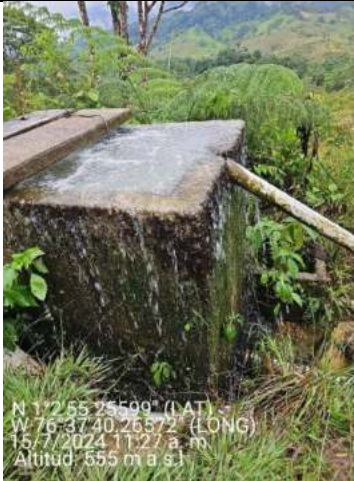
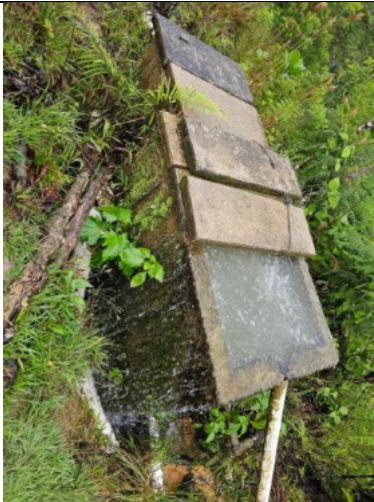
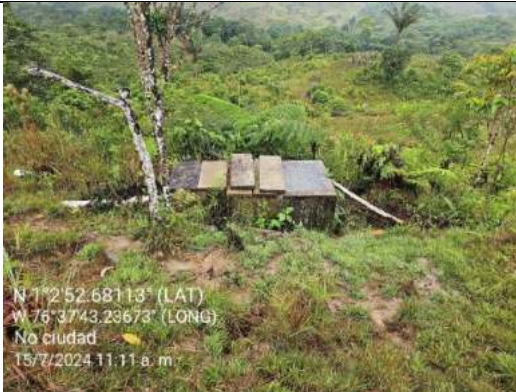
| <b>Imagen 1</b> Cámara de quiebre 2. | <b>Imagen 2</b> Desagüe cámara de quiebre 2. |
| <b>Imagen 3</b> Cámara de quiebre 2. | <b>Imagen 4</b> Ingreso tubería cámara de quiebre 1. |
| <b>Imagen 5</b> Válvula de quiebre. | <b>Imagen 6</b> Cámara de quiebre 2. |

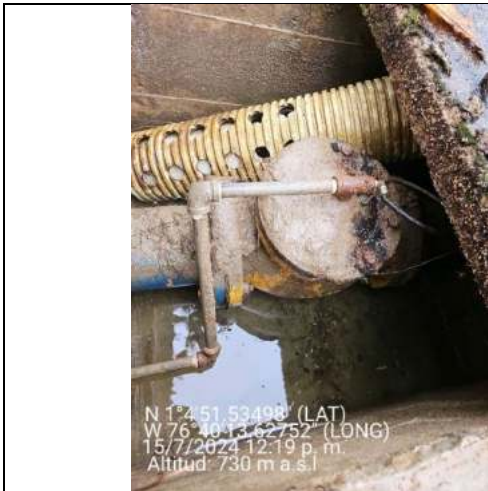
**Imagen 7** Válvula de quiebre.

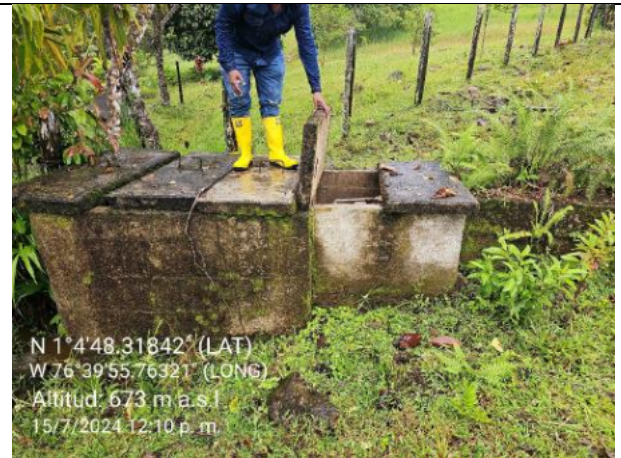
**Imagen 8** Cámara de quiebre 1.

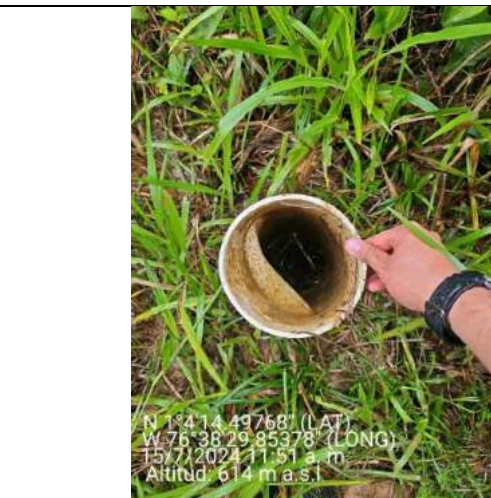
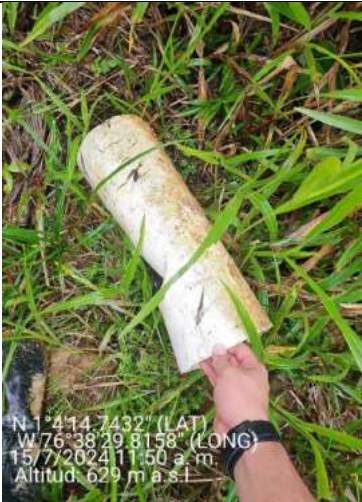
**Imagen 12** Tubo con abolladura reemplazado por la Alcaldía.

| <b>Imagen 13</b> Tubo con abolladura reemplazado por la Alcaldía. | <b>Imagen 14</b> Válvula de quiebre con falta de mantenimiento. |

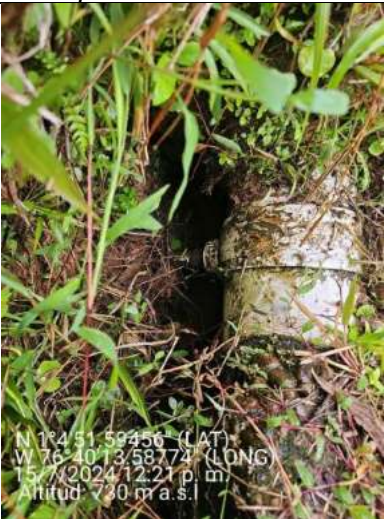
| <b>Imagen 15</b> Conexión ilegal. | <b>Imagen 16</b> Cámara de quiebre 1. |

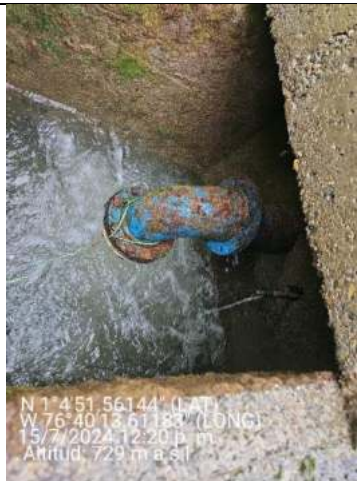
| <b>Imagen 17</b> Entrada de agua cámara de quiebre 2. | <b>Imagen 18</b> Salida cámara de quiebre 2. |

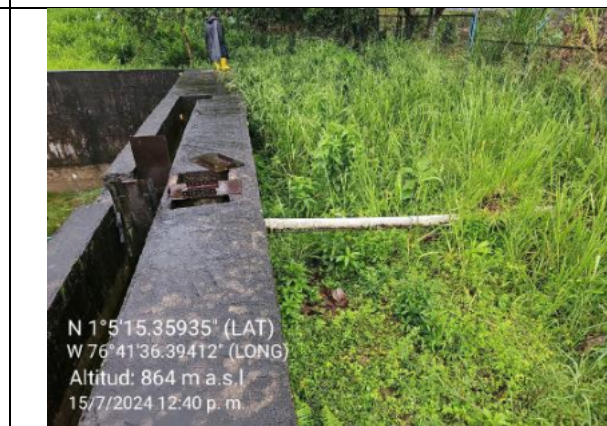
**Imagen 22** Entrada planta de tratamiento de agua.

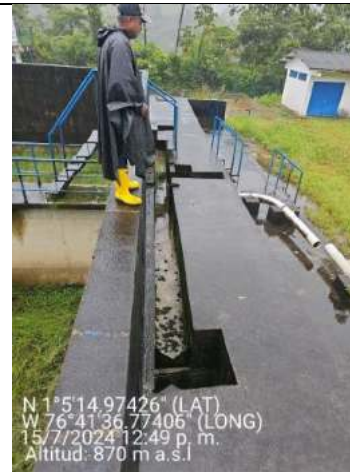
**Imagen 28** Canal de salida PTAP.

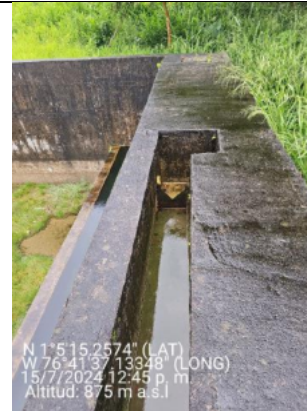
**Imagen 32** Vertedero de aforo de caudal PTAP.

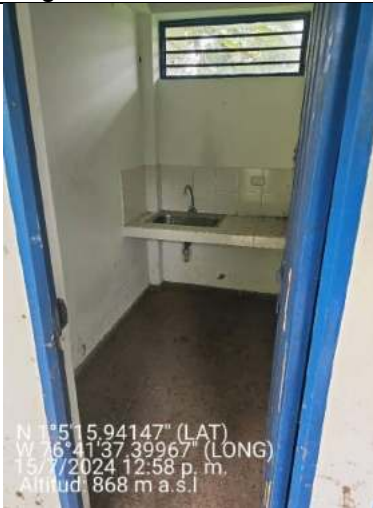
**Imagen 33** Cuarto de vigilancia.

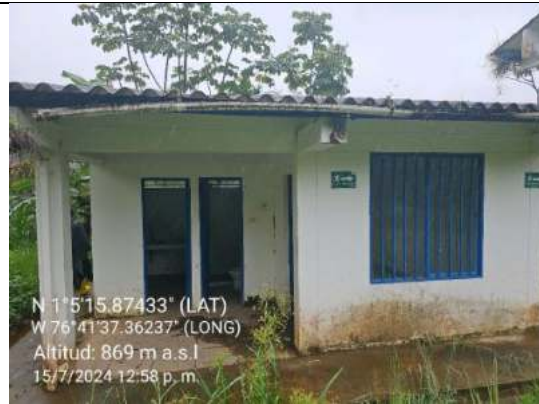
**Imagen 34** Cuarto de vigilancia.

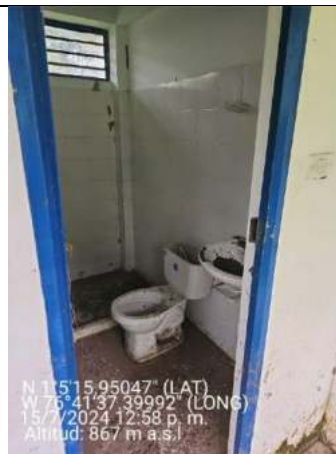
**Imagen 39** Cuarto de vigilancia.

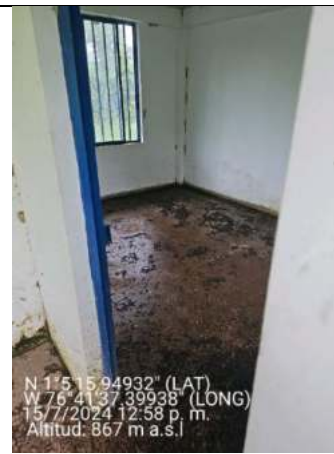
**Imagen 40** Cuarto de vigilancia.

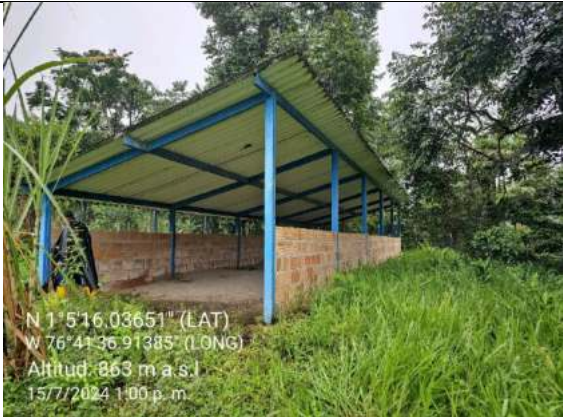
| <b>Imagen 43</b> Zona de acopio de material. | <b>Imagen 44</b> Zona de acopio de material. |

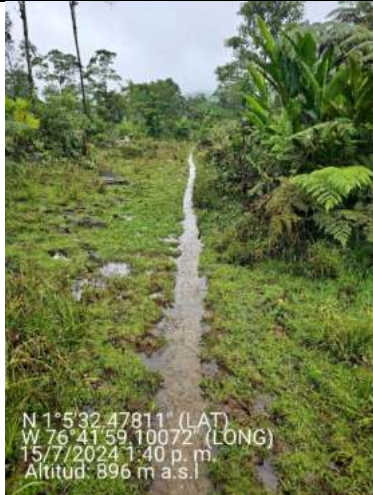
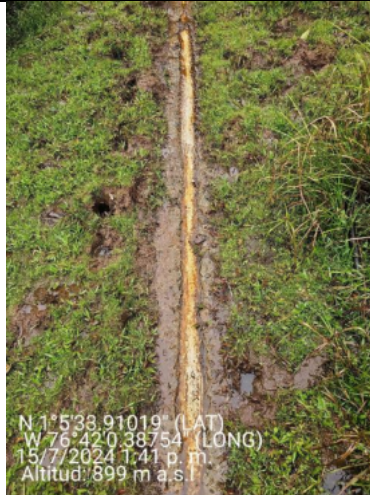
| <b>Imagen 47</b> Tubería recubierta con concreto. | <b>Imagen 48</b> Tubería recubierta con concreto. |

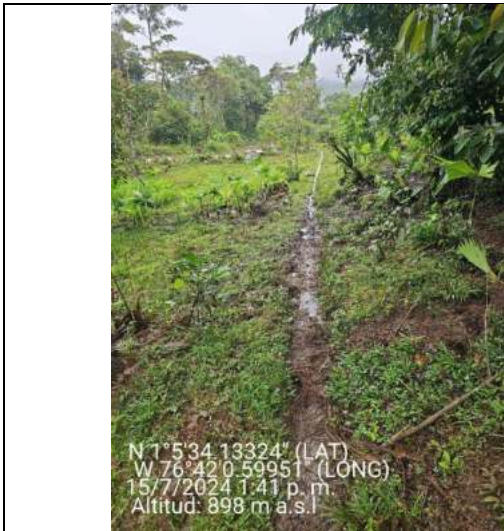
**Imagen 49** Tubería recubierta con concreto.

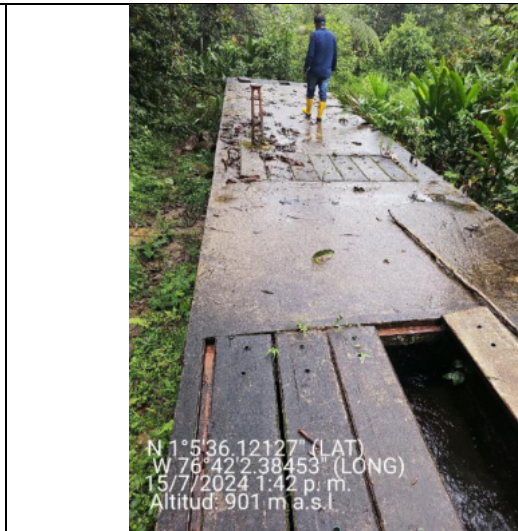
**Imagen 50** Desarenador.

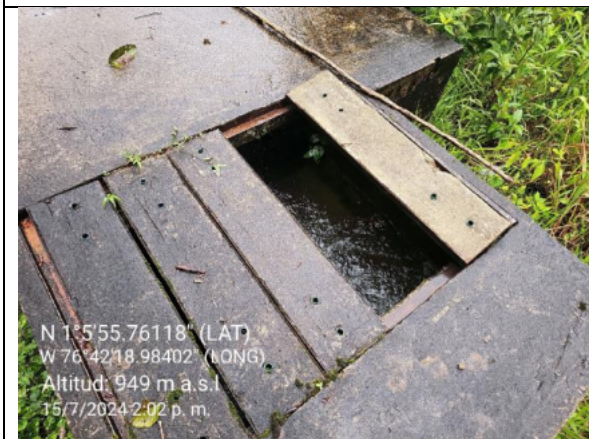
**Imagen 51** Evidencia de entrada de agua al desarenador.

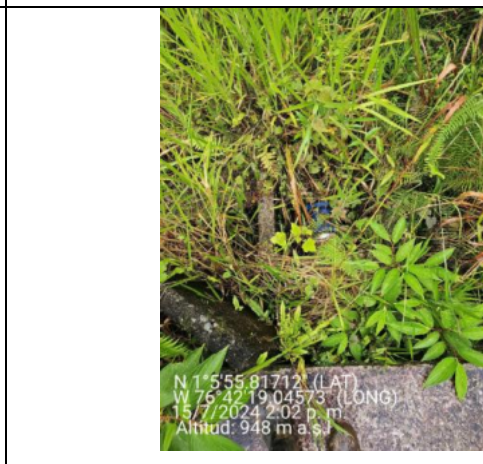
**Imagen 54** Válvula de corte desarenador.

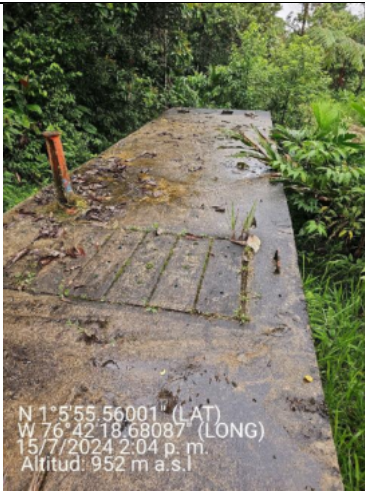
| <b>Imagen 57</b> Desarenador. | <b>Imagen 58</b> Tubería recubierta con concreto. |

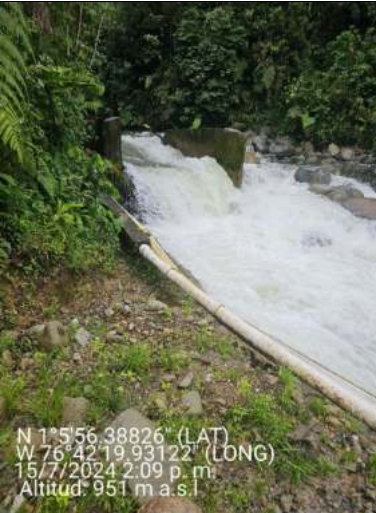
| <b>Imagen 59</b> Tubería de aducción bocatoma. | <b>Imagen 60</b> Tubería de aducción bocatoma. |

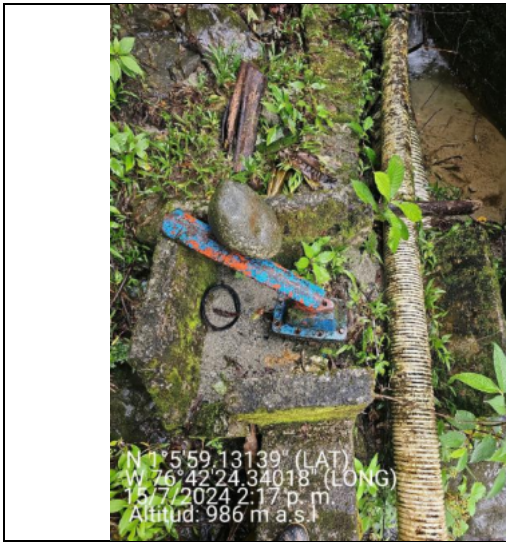
**Imagen 61** Válvula de corte bocatoma.

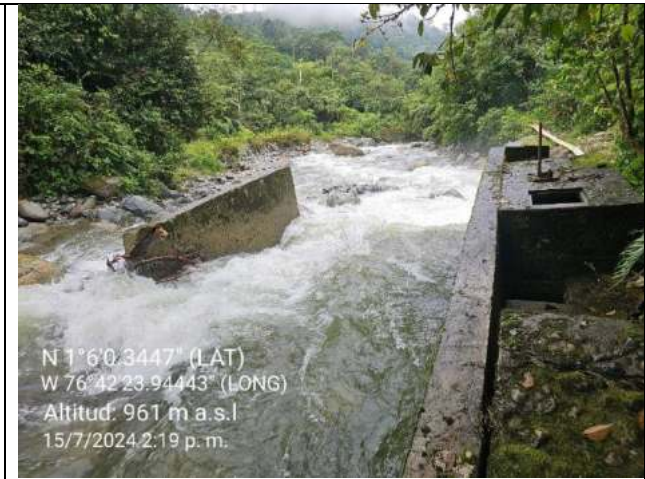
- La bocatoma presenta patologías que indican deficiencias en el proceso constructivo y/o mala calidad de los materiales, pues la alta erosión deja al descubierto el acero de refuerzo, sin embargo, esta estructura no fue la ejecutada mediante el contrato de obra 056-2011. La bocatoma producto de este contrato fue dañada por un fenómeno natural atípico, el cual consistió en una creciente máxima del río Dorado que provocó su pérdida total.

**Imagen 62** Bocatoma.

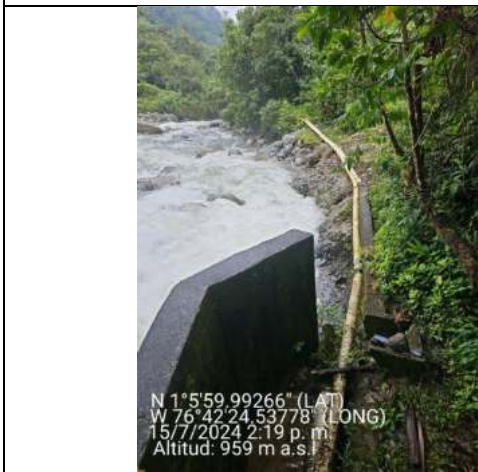
**Imagen 63** Bocatoma.

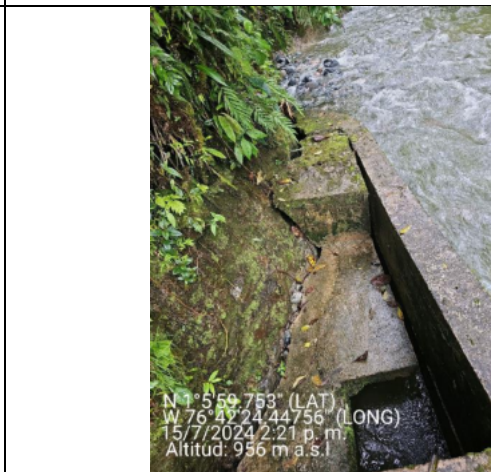
**Imagen 64** Cámara de ingreso bocatoma.

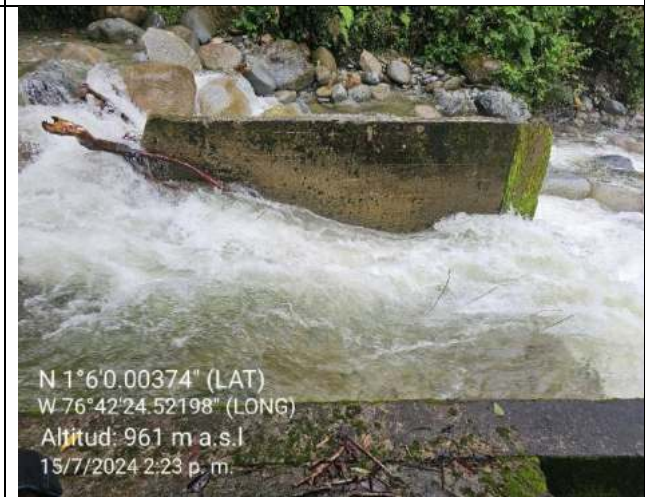
**Imagen 66** Bocatoma.

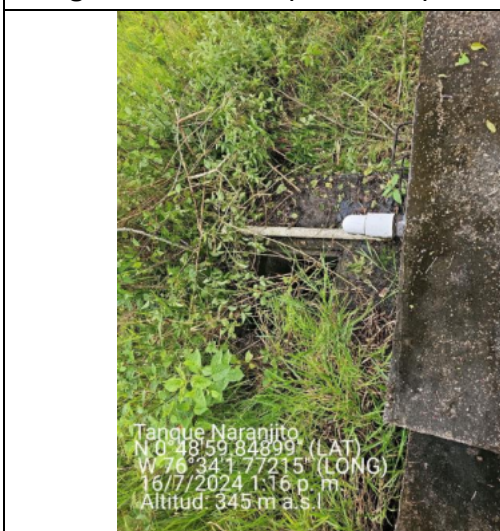
**Imagen 106** Vista superior tanque Naranjito.

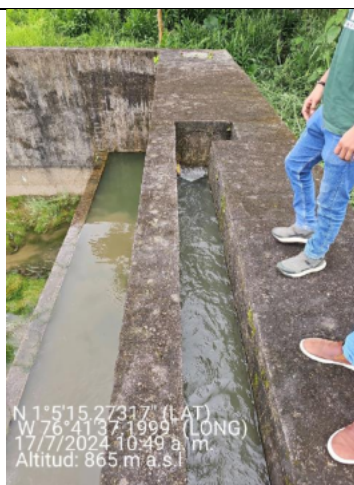
**Imagen 119** Ingreso de agua por la canaleta de entrada.

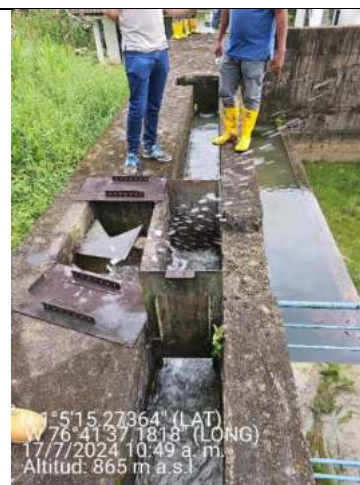
**Imagen 120** Cámara de igualación, canal de entrada y compuertas.

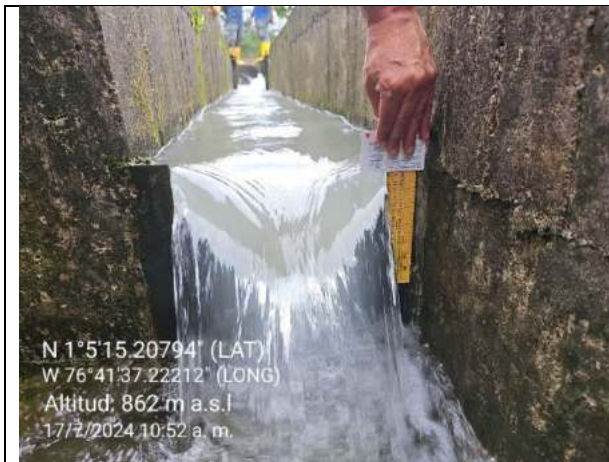
**Imagen 121** Aforo de caudal, 17 cm.

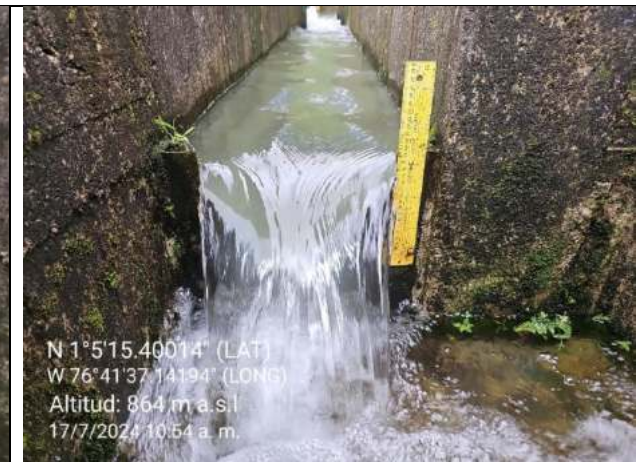
**Imagen 122** Aforo de caudal, 17 cm.

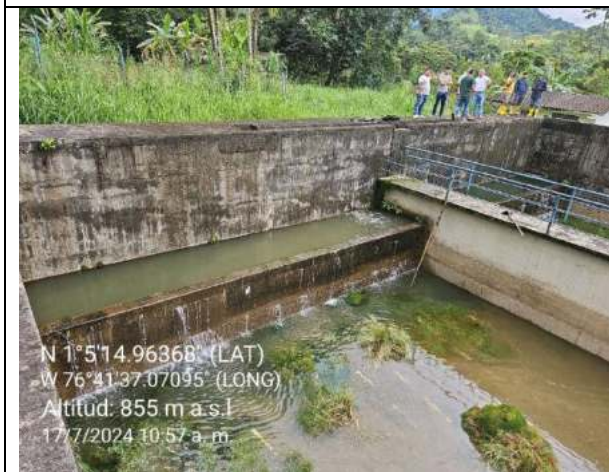
**Imagen 123** Ingreso de agua a la unidad de filtración.
