INSTITUTO NACIONAL DE VIAS – INVIAS

Referencia: Contrato de Obra No. 3820-13.-

Asunto: Contestación Oficio No. SRN 12266 marzo 21 de 2018 y al Registro Fotográfico de presuntas Fallas Obras remitido por Territorial Nariño abril 3 de 2018.

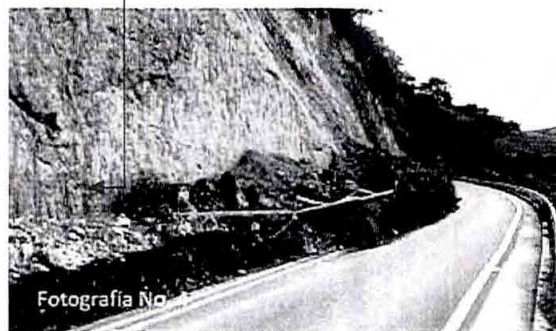
Imagen No. 4

Residuos de material de derrumbe, como se observan en la Imagen 4

Fotografías No 4 Material de derrumbe colmatando las cunetas obstruyendo la vía y afectando la carpeta asfáltica

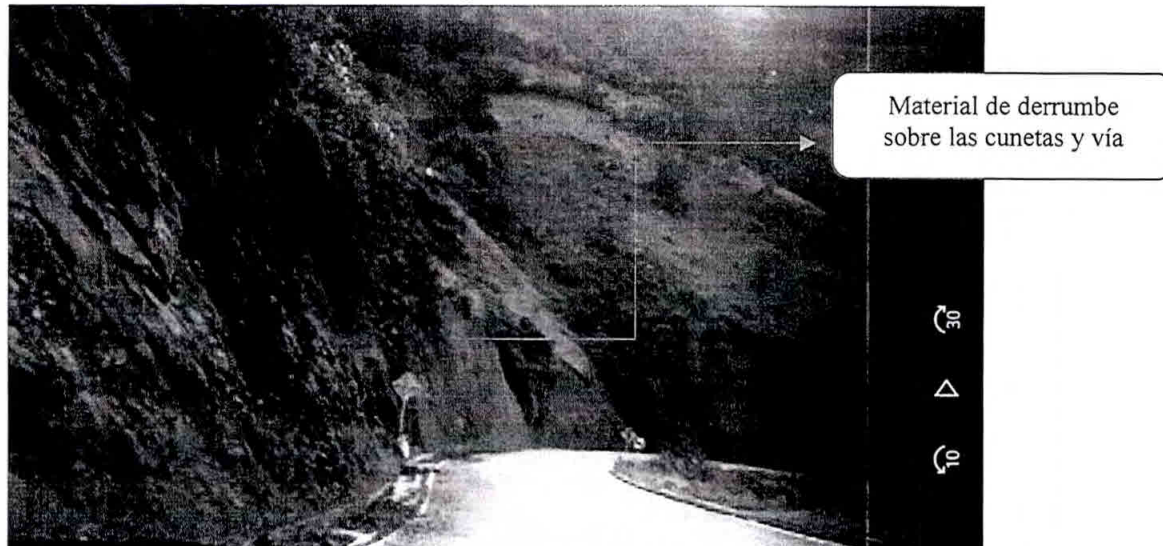
Imagen No 9

Ilustración 6 Carpeta asfáltica con desgaste

En la **Imagen No. 9**, extraída del registro filmico realizado por Concay S.A el día 4 de mayo de 2017, en las cuales se puede evidenciar presencia de material de derrumbe sobre las cunetas y la carpeta asfáltica, ocasionando un desgaste prematuro de la misma.

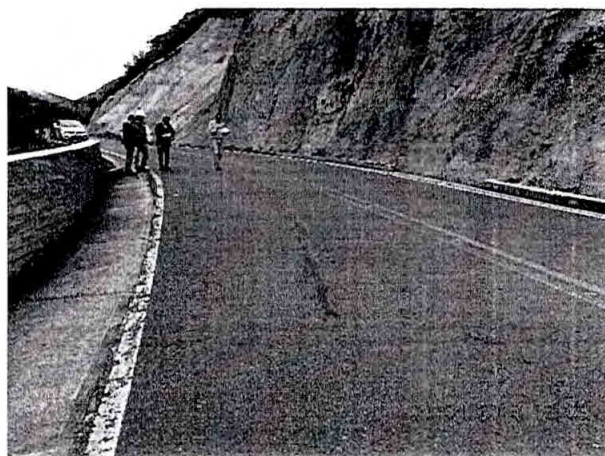
Ilustración 20. Cunetas y pavimento asfáltico en buen estado

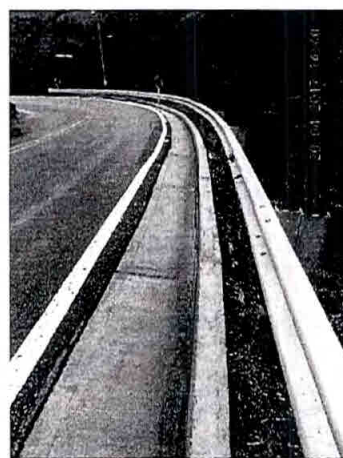
Ilustración 27 Separación de la cuneta y la carpeta asfáltica en ambos sentidos

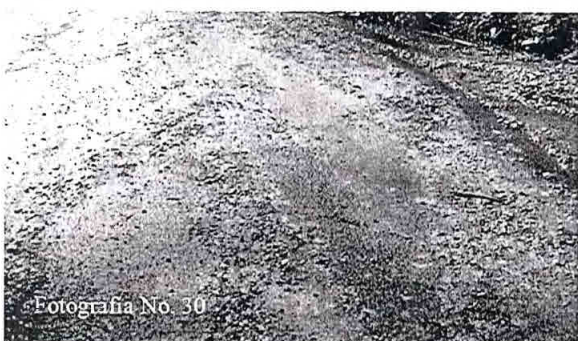
Fotografía No. 30

Fotografías No 30 Material de derrumbe sobre la carpeta asfáltica
Fotografías No 31 Evidencia de desgaste prematuro de la carpeta asfáltica por presencia de agua y material de derrumbe
